露出水位計の指示値上昇について【LCO逸脱事象】

2019年11月18日

東京電力ホールディングス株式会社

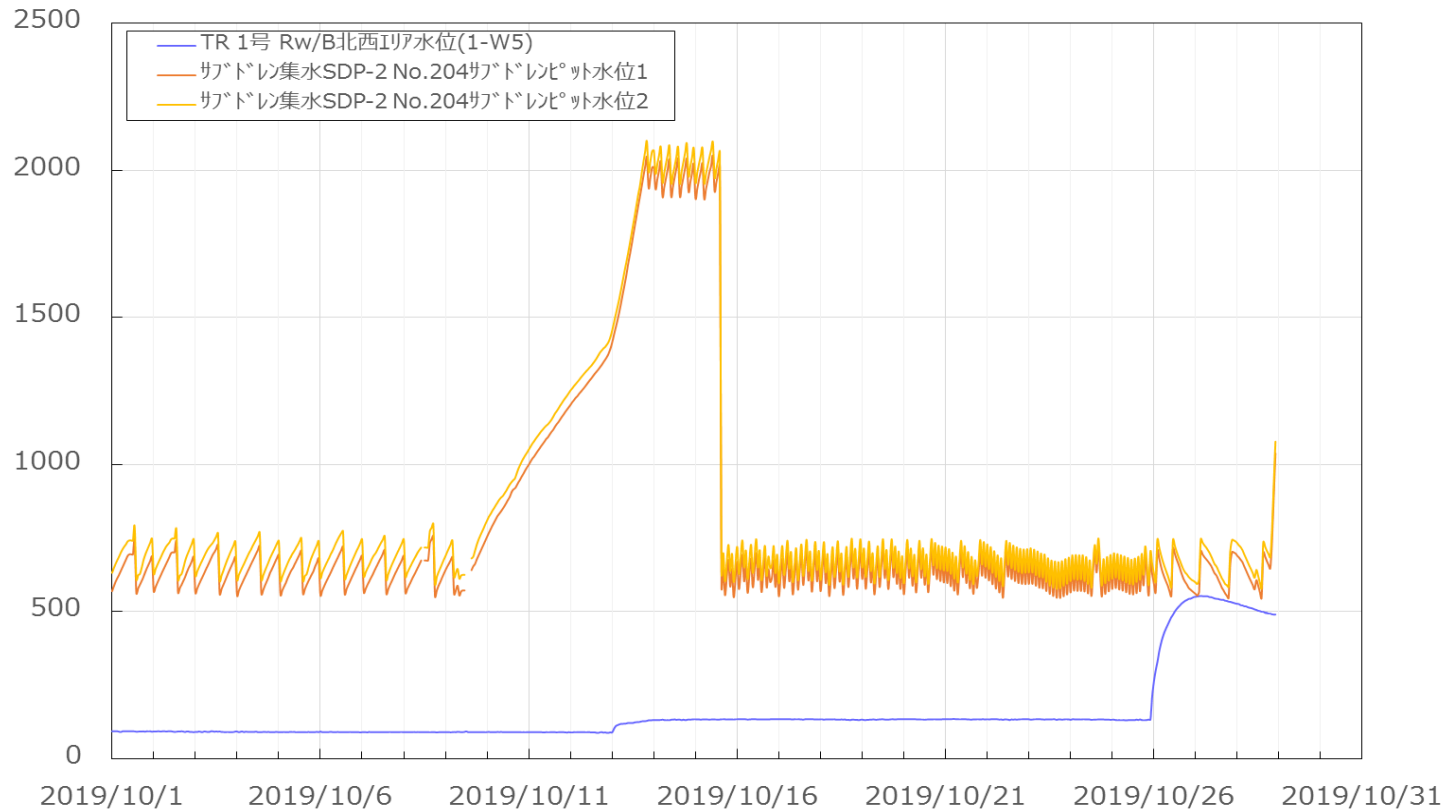
- 2019/10/25の大雨時における建屋流入量実績を評価するため、2019/10/28に各エリアの水位トレンドを確認していたところ、1号機Rw/B北西エリア水位計（1-W5）の指示が、上昇をしていることを確認。（下表、青線）
- 当該建屋の比較対象サブドレン水位との水位差が400mm以下であることを確認したことから、実施計画第Ⅲ章第26条の運転上の制限（LCO）を満足できないと判断し、2019/10/28 19:23 LCO逸脱を判断。
- なお、当該水位計は、2018/9以降、露出水位計と判断したことから、監視対象外（運用停止）とし、警報回路も除外していた。
- その後、類似の水位計についても水位トレンドを確認したところ、2か所の水位計（1-W8、2-T4）で2019/10/25の大雨時に同様な事象が確認された。（2019/10/29 16:15 LCO逸脱を判断）

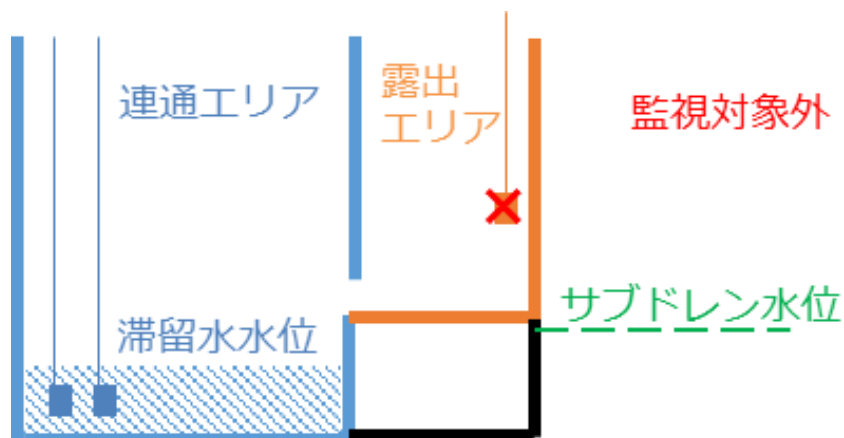
露出エリアイメージ図

- 露出水位計の扱いが不明確であったため、2018/10/1に「3号機T/B北西エリア露出水位計（3-T2-1）指示上昇によるLCO判断ならびに取り下げ」事象が発生した。再発防止対策として、露出水位計のうち、下記の3つの条件を全て満たす水位計は監視対象外（サブドレンとの水位差監視を除外し、露出水位計指示値も記録しない）としていた。

- ① 水位計設置エリアが、滞留水移送ポンプ設置エリアと同様に、水位低下していること。
- ② 実測にて水位計設置エリアの水抜き完了（床面露出またはエリア構造上の下限まで）が確認されていること。
- ③ 実測にて水位計露出が確認されていること。

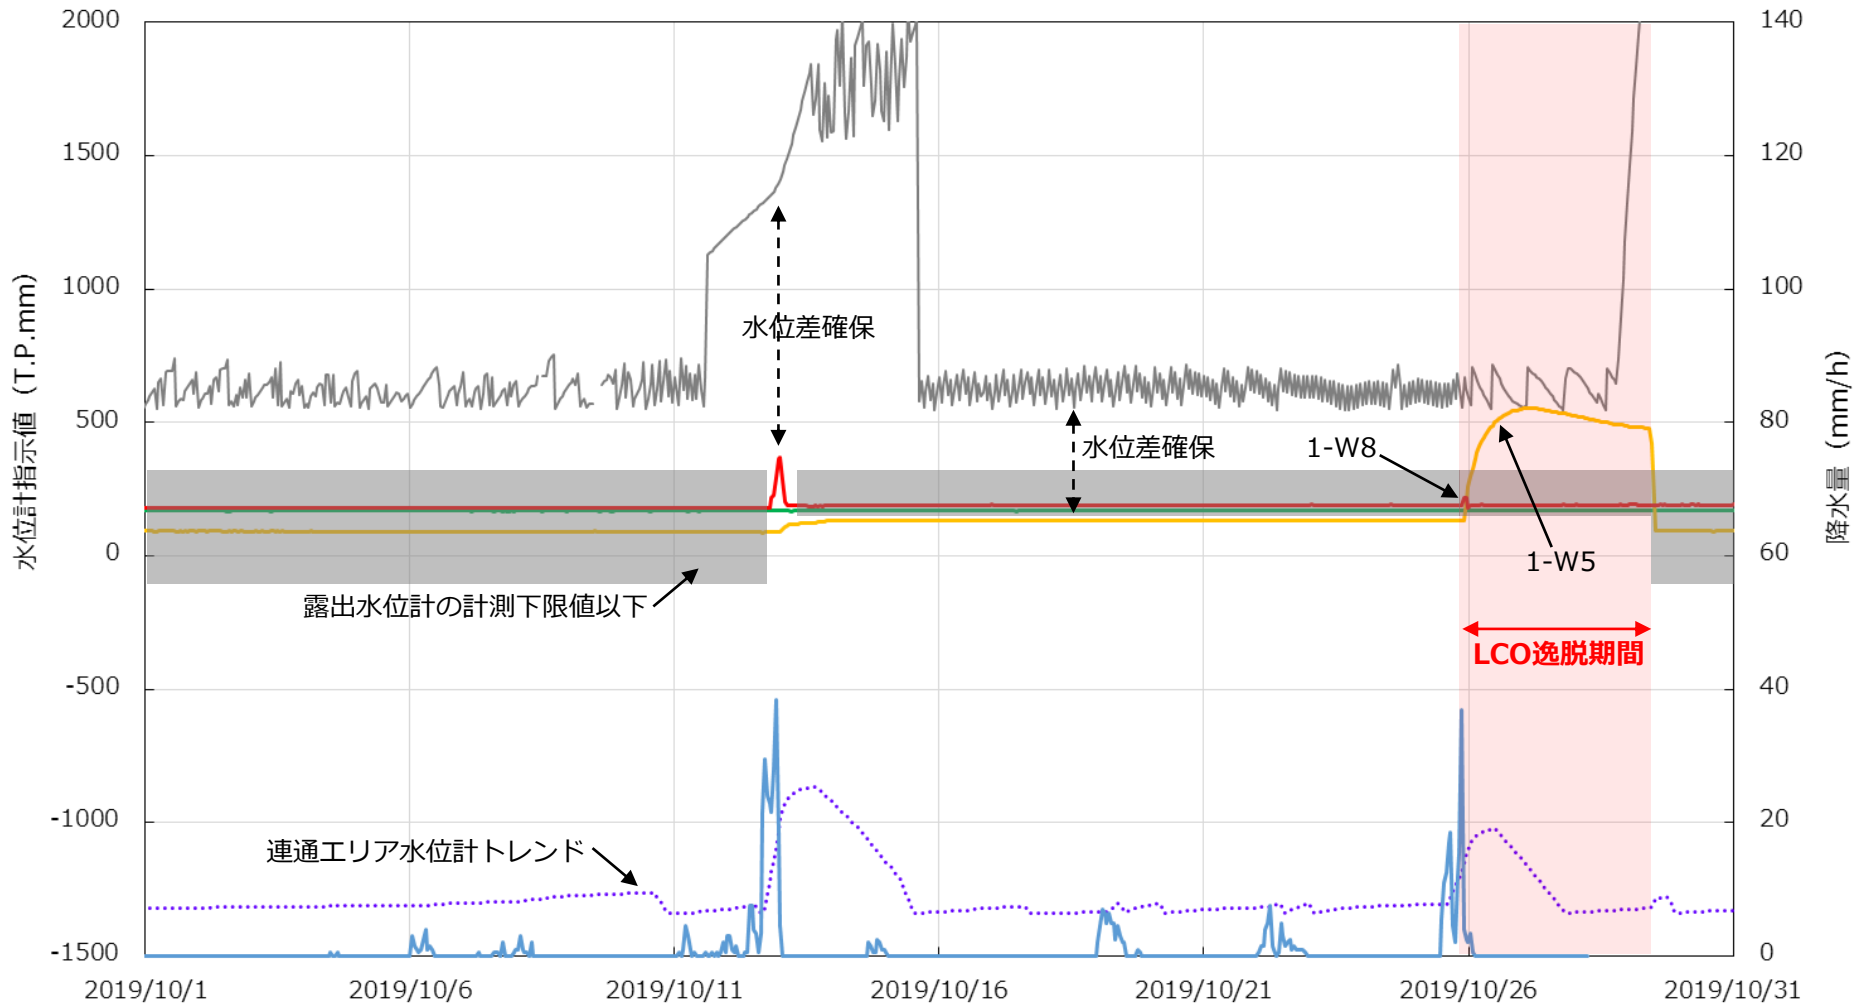
【参考】1号機Rw/B 露出水位計トレンド

- 10/25の大雨において、1-W5、1-W8及び2-T4について、上昇が見られた。サブドレン水位との比較を行ったところ、水位差が確保されていない可能性がある期間があった。
- 10/12の台風19号時においても、同計器の1-W5、1-W8及び2-T4について、上昇が見られたが、サブドレンの汲み上げ下限水位をT.P.1,400mmまで引き上げていたため、水位差小によるLCO逸脱はなかった。
- 1-W5、1-W8及び2-T4について、水位計露出から本事象発生までの期間を確認したところ、同様な指示値の上昇は確認されていない。
- 10/12以降10/25までの間、周辺地下水位は上昇した状態が継続したが、同様な指示値の上昇は確認されていない。
- 1-W5については、10/12（台風19号時：降雨量約260mm）より、10/25（大雨時：降雨量約150mm）の方が、上昇量が大きい。
- その他（1-W5、1-W8及び2-T4以外）の露出水位計については、水位計露出以降、大雨時でも、同様な指示値の上昇は確認されていない。

- 大雨時に、1-W5、1-W8及び2-T4指示値は上昇。
- 短期間に大雨が連続すると、1-W5指示値は上昇。
- 周辺地下水位の高さによらず大雨時に上昇しており、雨水流入の影響が大きいと考えられる。

- 一時的な大雨により当該露出水位計エリアの水位が上昇した場合においても、サブドレンとの水位差が確保されるよう、サブドレンの水位設定を行う。
（水位設定値をT.P.1,300mmとする）
そのうえで、サブドレンの稼働を一定期間行い、その間における当該露出水位計エリアの水位上昇がないことを確認した後に、段階的にサブドレンの水位設定を戻す。
（1ヶ月以内を目途に水位設定値をT.P.550mmとする）
- なお、降雨が予想される期間は、サブドレンの水位設定を上げ、当該露出水位計エリアの水位が上昇した場合においても、サブドレンとの水位差を確保する。
（降雨予測時は、あらかじめ、水位設定値をT.P.1,300mmとする）

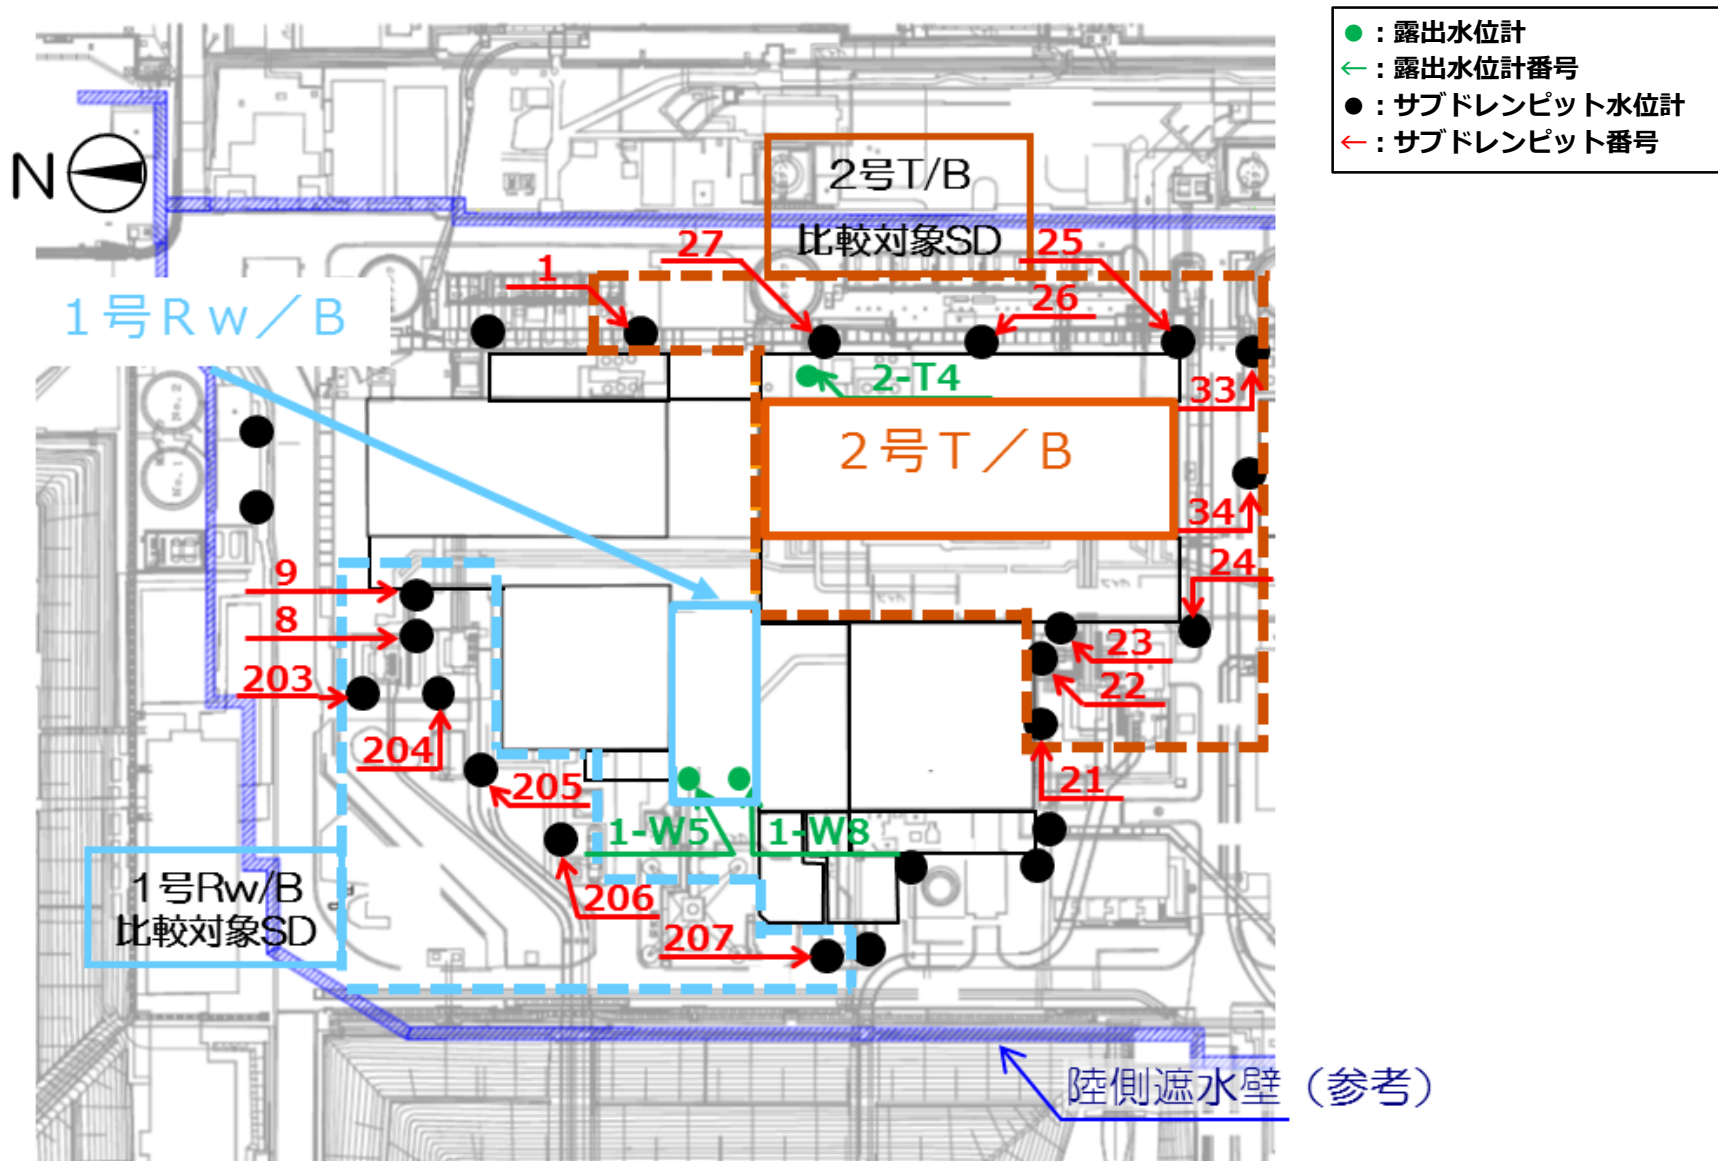
【参考】 周辺サブドレンの配置

- 1号機Rw/B及び2号機T/Bの滞留水水位が周辺サブドレンとの水位差が確保されていない可能性がある期間があったことから、当該建屋周辺のサブドレン水の放射能濃度を分析。
- 分析結果から、おおむね過去における分析結果のオーダーと同等。一部、これまでのオーダーを上回る箇所が見られたものの、当該露出水位計エリアとの位置関係等をふまえると、建屋滞留水の流出を示すような変動ではないと評価。引き続き、周辺サブドレン水の放射能濃度を確認していく。

※：過去のオーダーより大きいNo.21については、本事象発生時に十分な水位差はなかったものの、当該露出水位計エリアから建屋をはさんだ反対側の離れた場所であり、当該露出水位計エリアにより近いサブドレンの濃度上昇は見られない。これより、過去と同様に降雨による変動と評価。

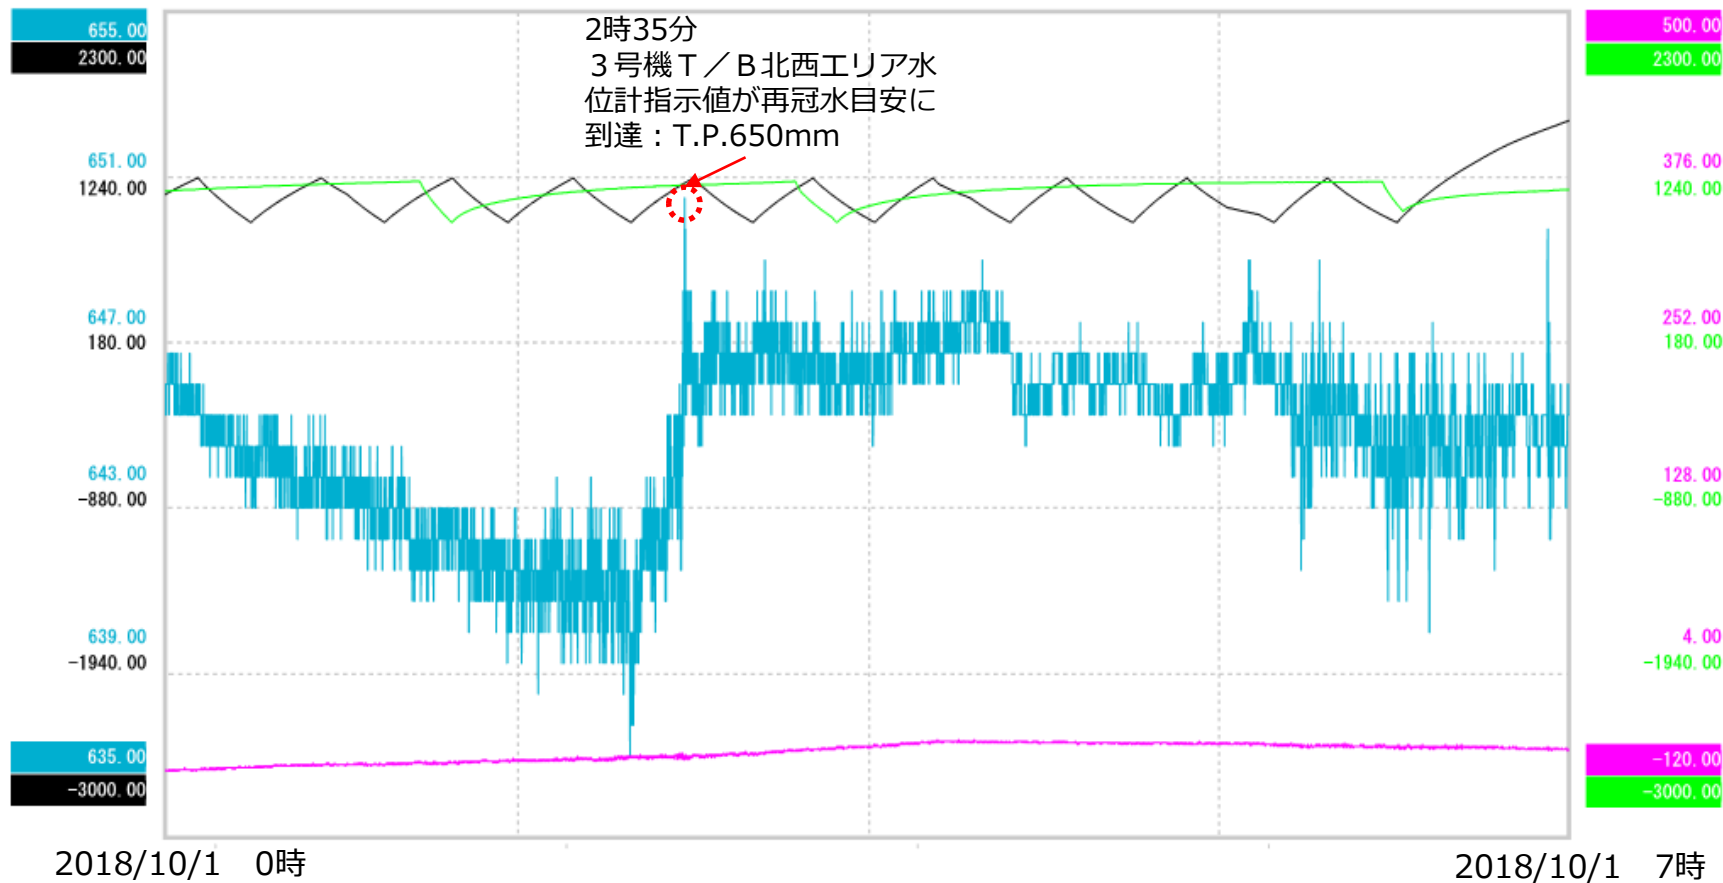
2018/10/1 事象発生時の水位トレンド

2018年10月1日、3号機タービン建屋北西エリア（露出エリア）にて再冠水目安とする値（TP650mm）に水位が達したとする「TR 3号 T/B北西エリア水位(3-T2-1)」警報が発生した。

警報発生後に当該エリアと連通している復水器エリアの水位を確認したが、水位上昇等の変化はなかった。

このため、当該エリアに設置してある水位計（露出水位計）の不具合の可能性が高いと考えたが、実際に水位が上昇した可能性も否定できないとし、実施計画（保安）第1編第26条についてLCO逸脱と判断した。

その後、当該エリアについて水位実測を行った結果、水がないことが確認されたことから、実施計画（保安）第1編第26条についてLCO逸脱の取り下げを行った。
