3号機燃料取扱設備の状況について

2019年11月18日

東京電力ホールディングス株式会社

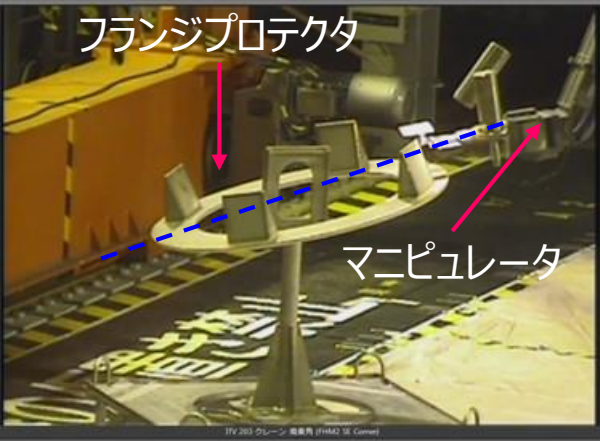
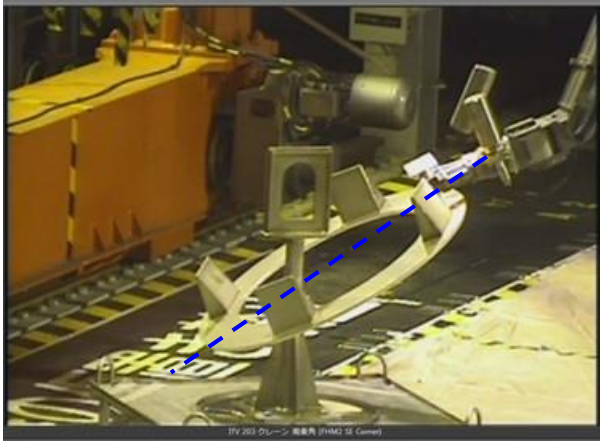
<p>概要</p>	<ul style="list-style-type: none"> 10月15日 燃料取り出し準備作業時にフランジプロテクタ※1を把持した状態で、関節の操作のために固定解除の操作を行った。その際に、マニピュレータの手首が下がり、把持していたフランジプロテクタが下がる事象を確認した。 <p>※1：フランジプロテクタとは、燃料取り出し時に輸送容器のフランジ面を保護する治具</p> <div style="display: flex; justify-content: space-around; align-items: center;">

</div>
<p>原因</p>	<ul style="list-style-type: none"> ✓ 関節制御用駆動装置※2内部のシート部から僅かに圧力（作動用流体）が低圧側にリークしたことによる持ち上げ力の低下と推定。（制御側は異常の無いことを確認済み。） <p>※2：入力されたエネルギーを物理的運動に変換する装置、マニピュレータは作動流体の圧力で関節内部にあるシリンダーを駆動させることにより動作をさせている。</p>
<p>対応</p>	<ul style="list-style-type: none"> ✓ 当該関節部以外の部位は健全であること並びに当該関節の固定解除をしない運用とすることで安全に作業が実施できることを動作試験にて確認したことからガレキ撤去を再開しており、継続使用について検討中。（マニピュレータの予備品は11月に納入予定。） ✓ なお、フランジプロテクタの設置については、代替策※3で対応可能な見込み。 <p>※3：FHM補助ホイストまたはクレーン補巻を使用</p>
<p>備考</p>	<p>マニピュレータは、直接燃料や輸送容器を取り扱うものではないため、燃料取扱い中の燃料損傷に至ることは無い。</p>

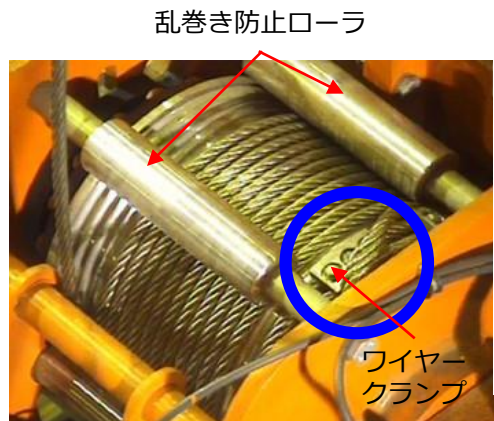
○部拡大
マストホイストドラム部

- 10月18日 燃料取扱機マストを操作していたところ、マストホイスト2のマスト昇降用ワイヤロープに乱巻きが発生し、一部が潰れていることを確認した。
- 点検に伴うマストのツール取外・取付作業において、接続確認のためにマストが着座した後も引き続き巻下げ操作を実施していたことを荷重計等のログにて確認した。

- ✓ マストの過剰な巻下げによりワイヤロープが緩み、乱巻が発生。
- ✓ ワイヤロープに乱巻きが発生した状態で巻き上げ操作を行ったことにより、乱巻き防止ローラの支柱にワイヤロープが挟まった。

- ✓ ワイヤロープの交換を準備中
- ✓ 乱巻き発生の再発防止対策を検討中

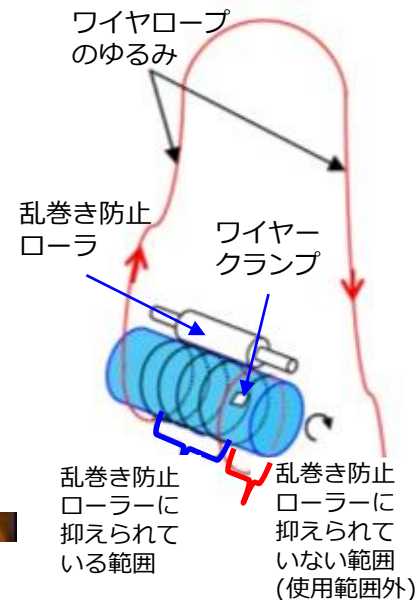
発生メカニズム

- ① 過剰な巻下げ
↓
- ② ワイヤロープにゆるみ発生
↓
- ③ ロープがローラに抑えられている範囲は、ドラム回転時にワイヤロープが滑り(空回り)する。
↓
- ④ ローラに抑えられていない範囲は、ドラム回転時にワイヤロープにゆるみが発生する。

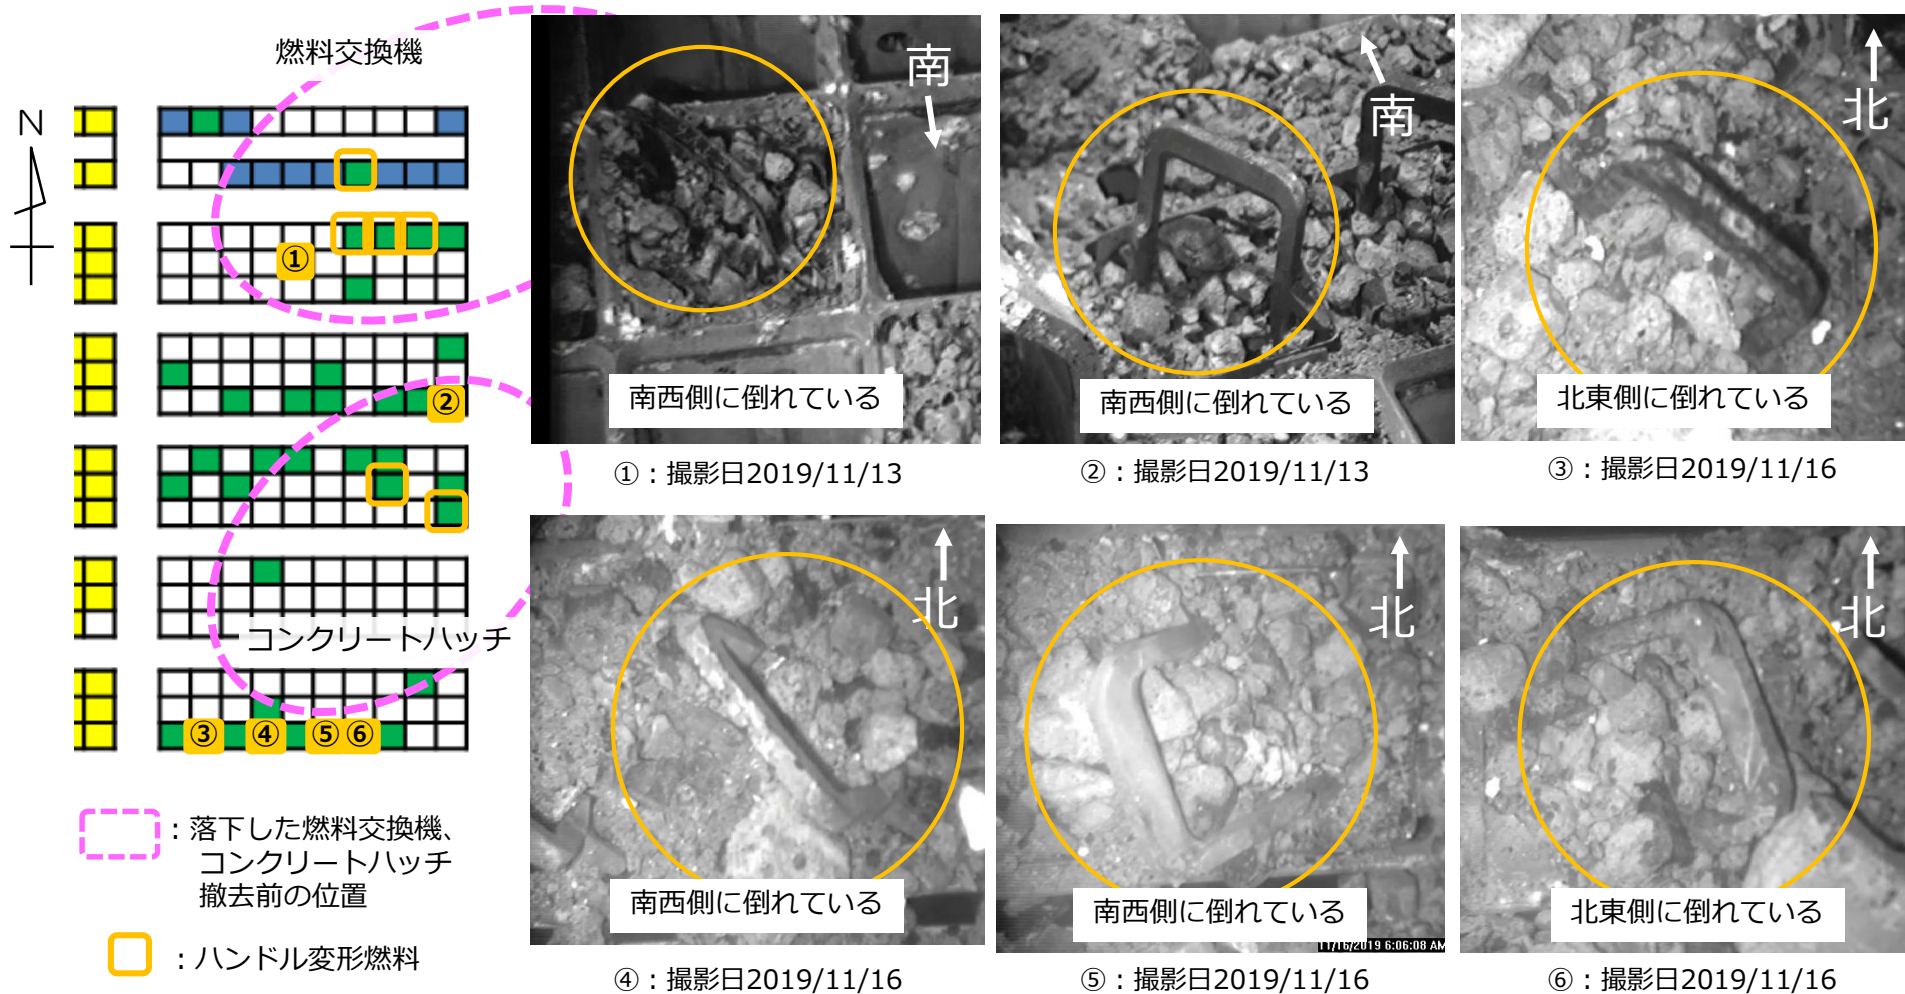
今回確認されたハンドル変形燃料

- 落下した燃料交換機やコンクリートハッチがあったエリアのガレキ撤去が進捗した結果、ハンドルが変形した燃料を6体確認。
- 2015年に確認された6体を含め、これまで確認されたハンドル変形燃料は計12体。

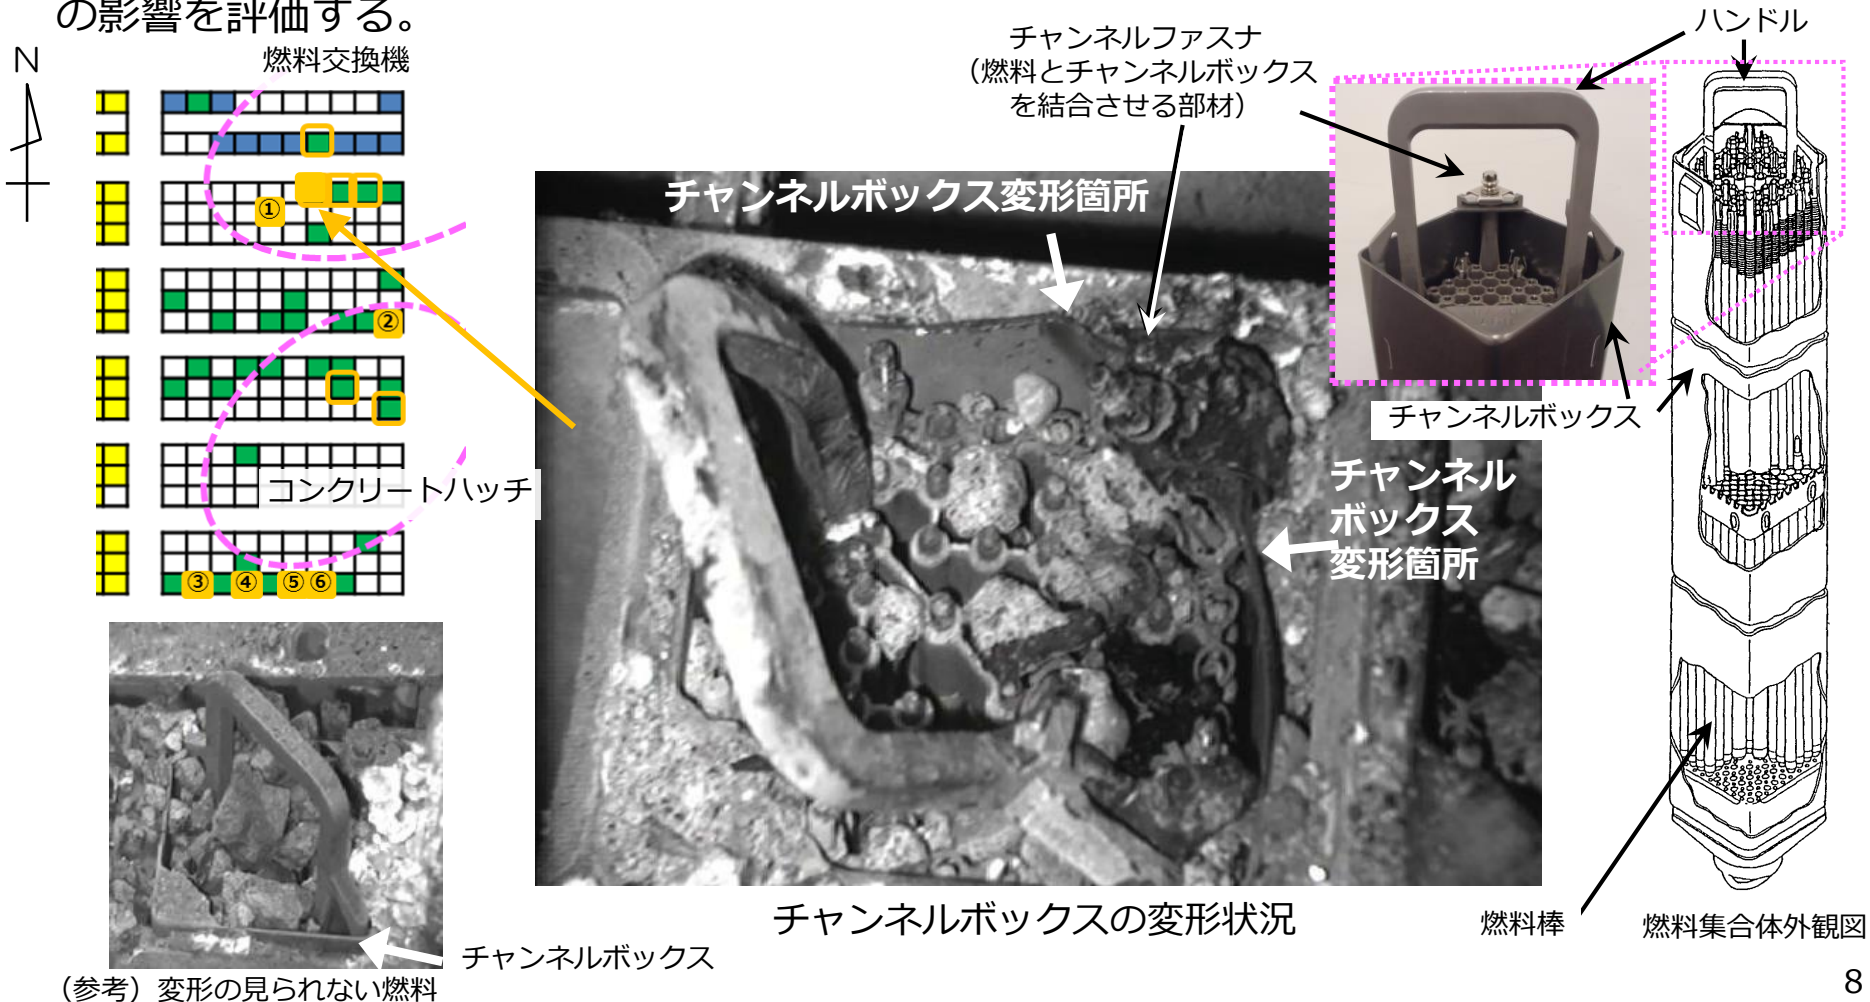
- ▶ 2015年にハンドルの変形が確認された燃料6体について、周囲のガレキ撤去後に改めて撮影したところ、チャンネルボックスが変形している燃料が1体存在することを確認。
- ▶ 現状、プール水質等に変動はなく環境への影響はない。
- ▶ 今後、ガレキ撤去を進め、燃料上部の変形状態を確認し、燃料被覆管や燃料取り出しへの影響を評価する。
