事故故障報告事象2件について

- ・1／2号機排気筒ドレンサンプピットの水位低下事象
- ・6号機RHRポンプ吸込弁駆動部破損事象

2019年12月16日

東京電力ホールディングス株式会社

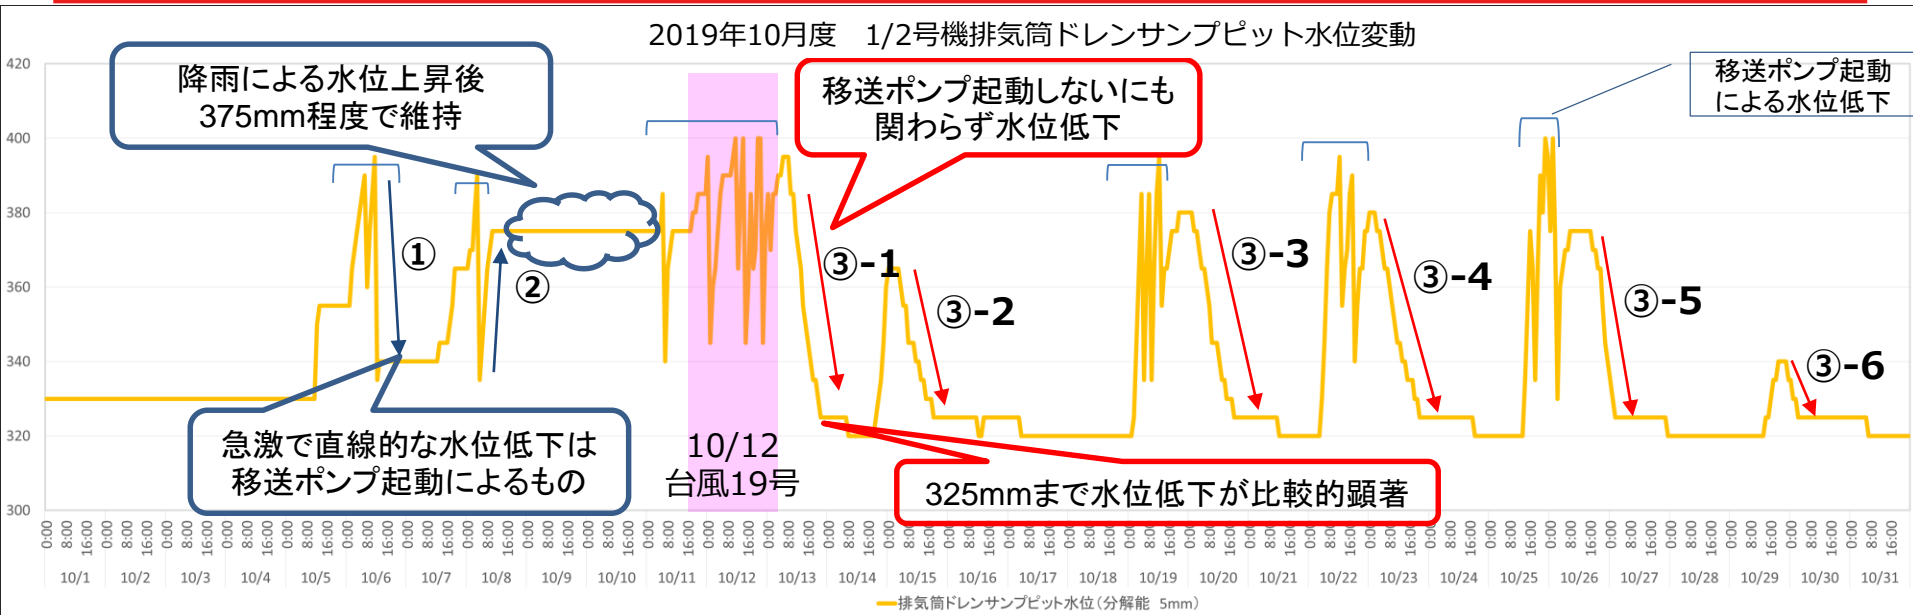
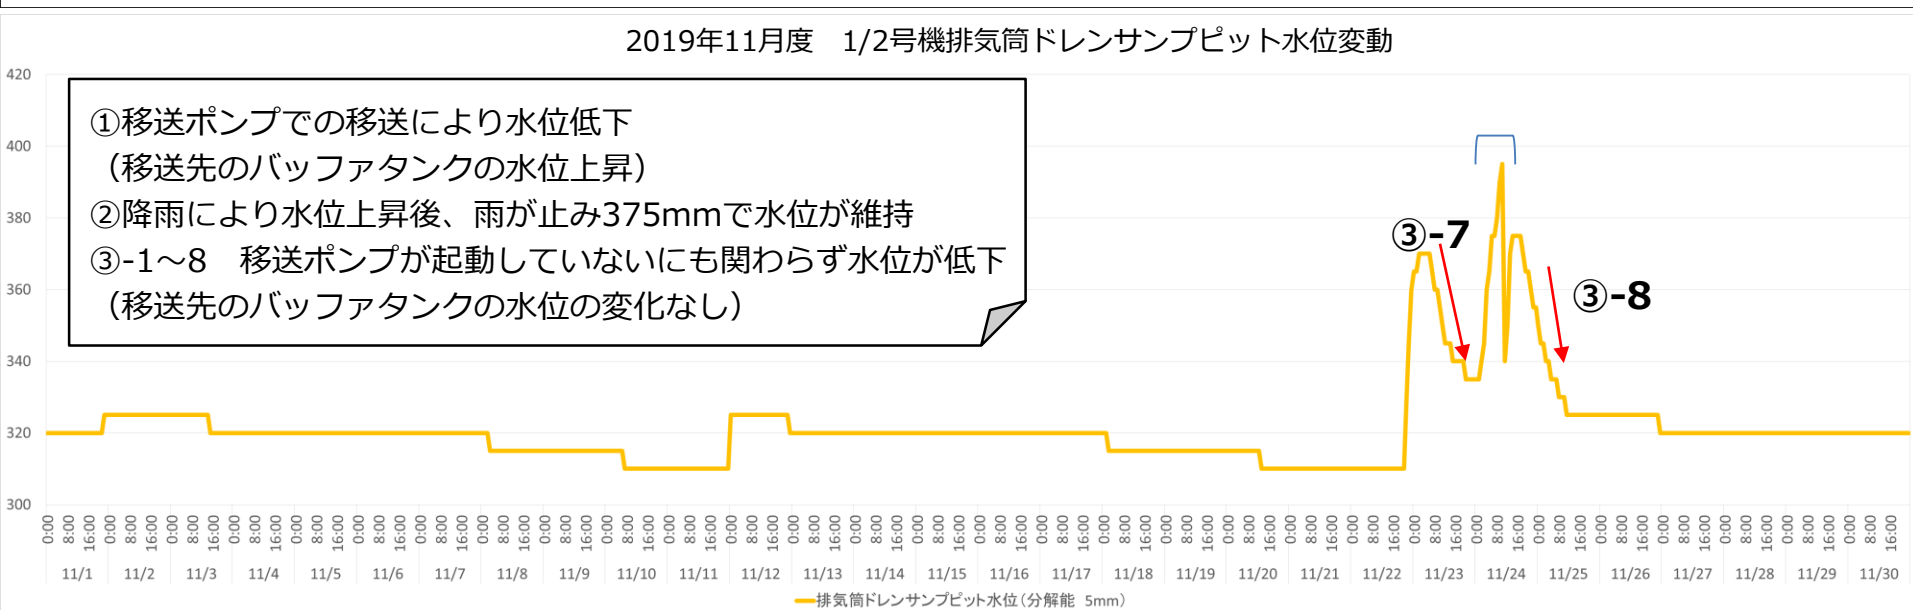
1. 2 水位データ (2019年10月、11月)

- 11/26に、1 / 2号機排気筒ドレンサンプピット（以下：ピット）の水位のトレンドデータを確認したところ、移送ポンプが起動しないにもかかわらず、水位が低下する事象を確認した。（通常は1回／日の水位確認の運用）
- その後、過去に遡ってトレンドデータを確認したところ、10/12の台風19号以降当該事象が見られることがわかった（11/27）。
- 低下した水位の合計値とピット面積（1m²）から、当該ピットから流出した可能性がある水の量は約370L、総放射エネルギーはガンマ核種で8.3×10⁹Bq、全ベータ核種で7.4×10⁹Bqと推定。
- 本件について11/28の10時30分に、東京電力株式会社福島第一原子力発電所原子炉施設の保安及び特定核燃料物質の防護に関する規則第18条第12号「発電用原子炉施設の故障その他の不測の事態が生じたことにより、核燃料物質等（気体状のものを除く）が管理区域内で漏えいしたとき」に該当すると判断した※。

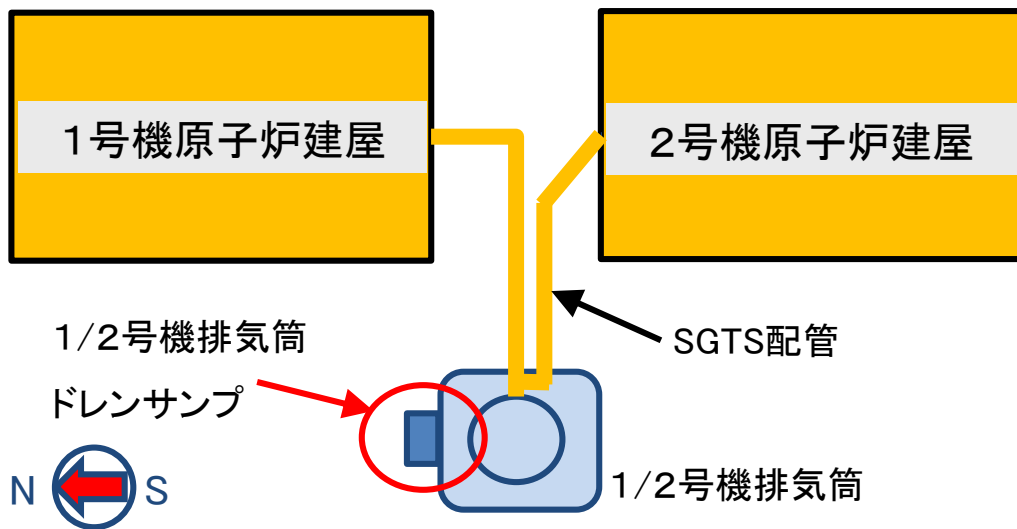
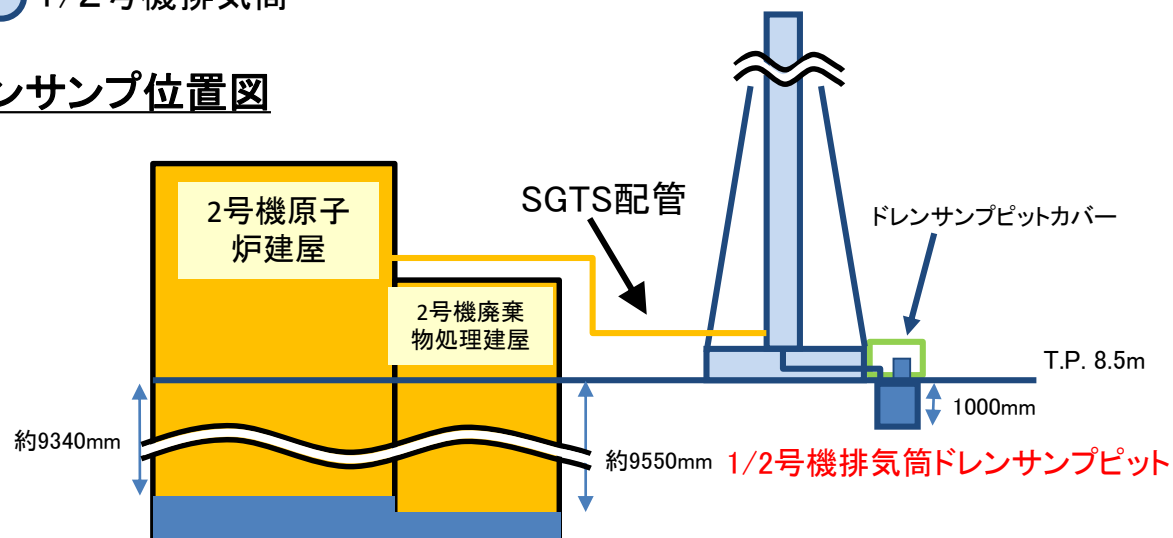
1. 6 ピットと建屋の関係

2号機R/B水位 T.P.-843mm (HPCI室) 2号機RW/B水位 T.P.-1047mm

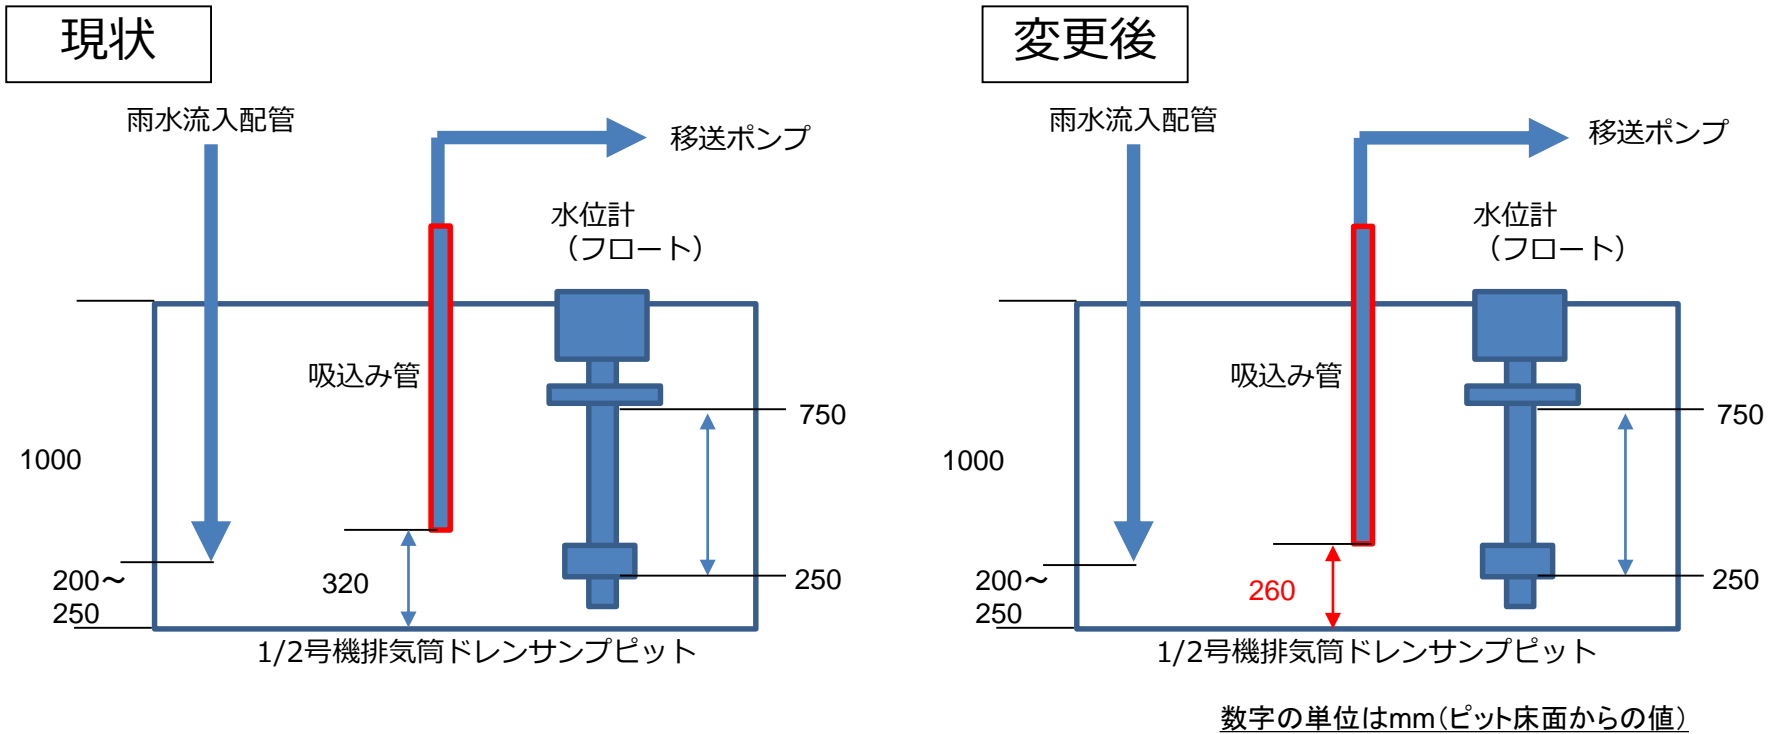
1. 8 水位管理の変更 (案)

吸込下限値を320mmから260mmまで下げる。

水位管理を325mm以下で管理可能。

また、吸込下限値を250mm以上とすることで、雨水流入配管の水封を維持※

- 応急的な対策：ピットからの流出の可能性を踏まえた影響緩和対策
 - ✓ 水位低下が緩やかとなる325mm以下での水位管理
（現状）340mm起動、320mm停止（吸込下限値）に変更※済み
※変更前：400mm起動、330mm停止
（今後）吸込下限を低くなるよう吸込み管を交換（次頁参照）
→325mm以下での水位管理を行う

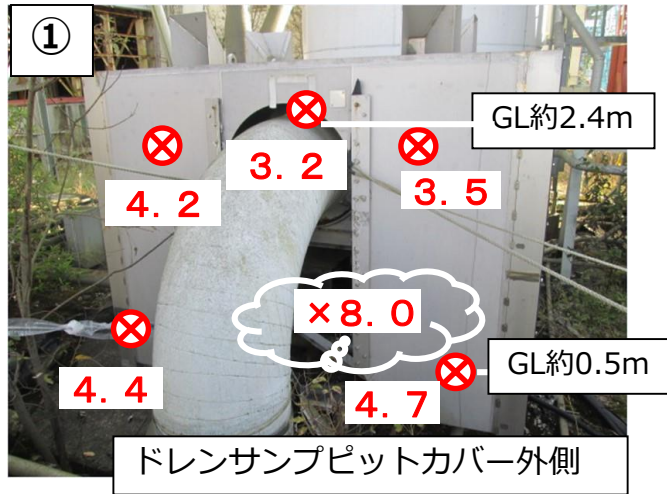
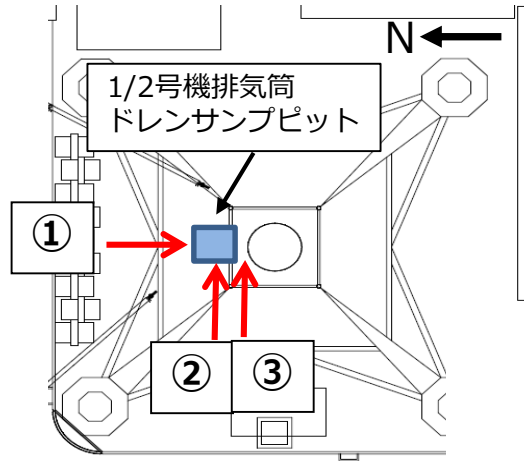
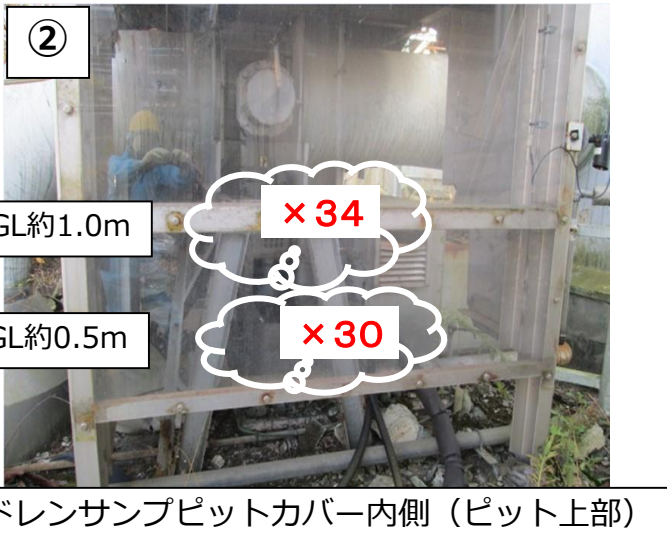
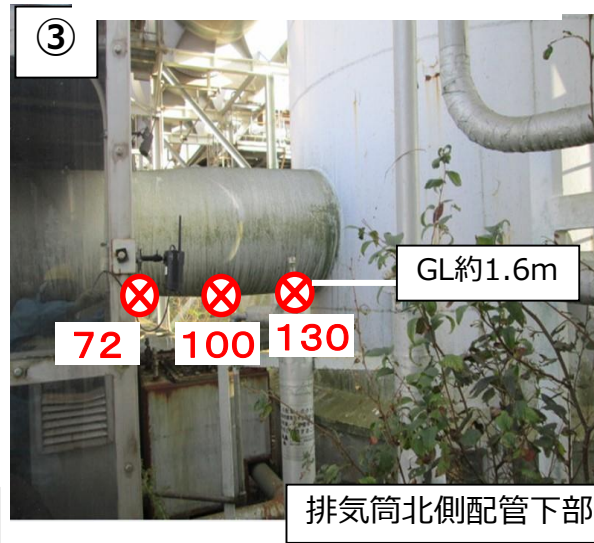
1. 1. 1 周辺線量

ドレンサンプピットカバー内部 (ピット上部) で30mSv/h以上の高い線量が確認された。
また排気筒北側の配管下部で100mSv/h以上の高い線量が確認された。

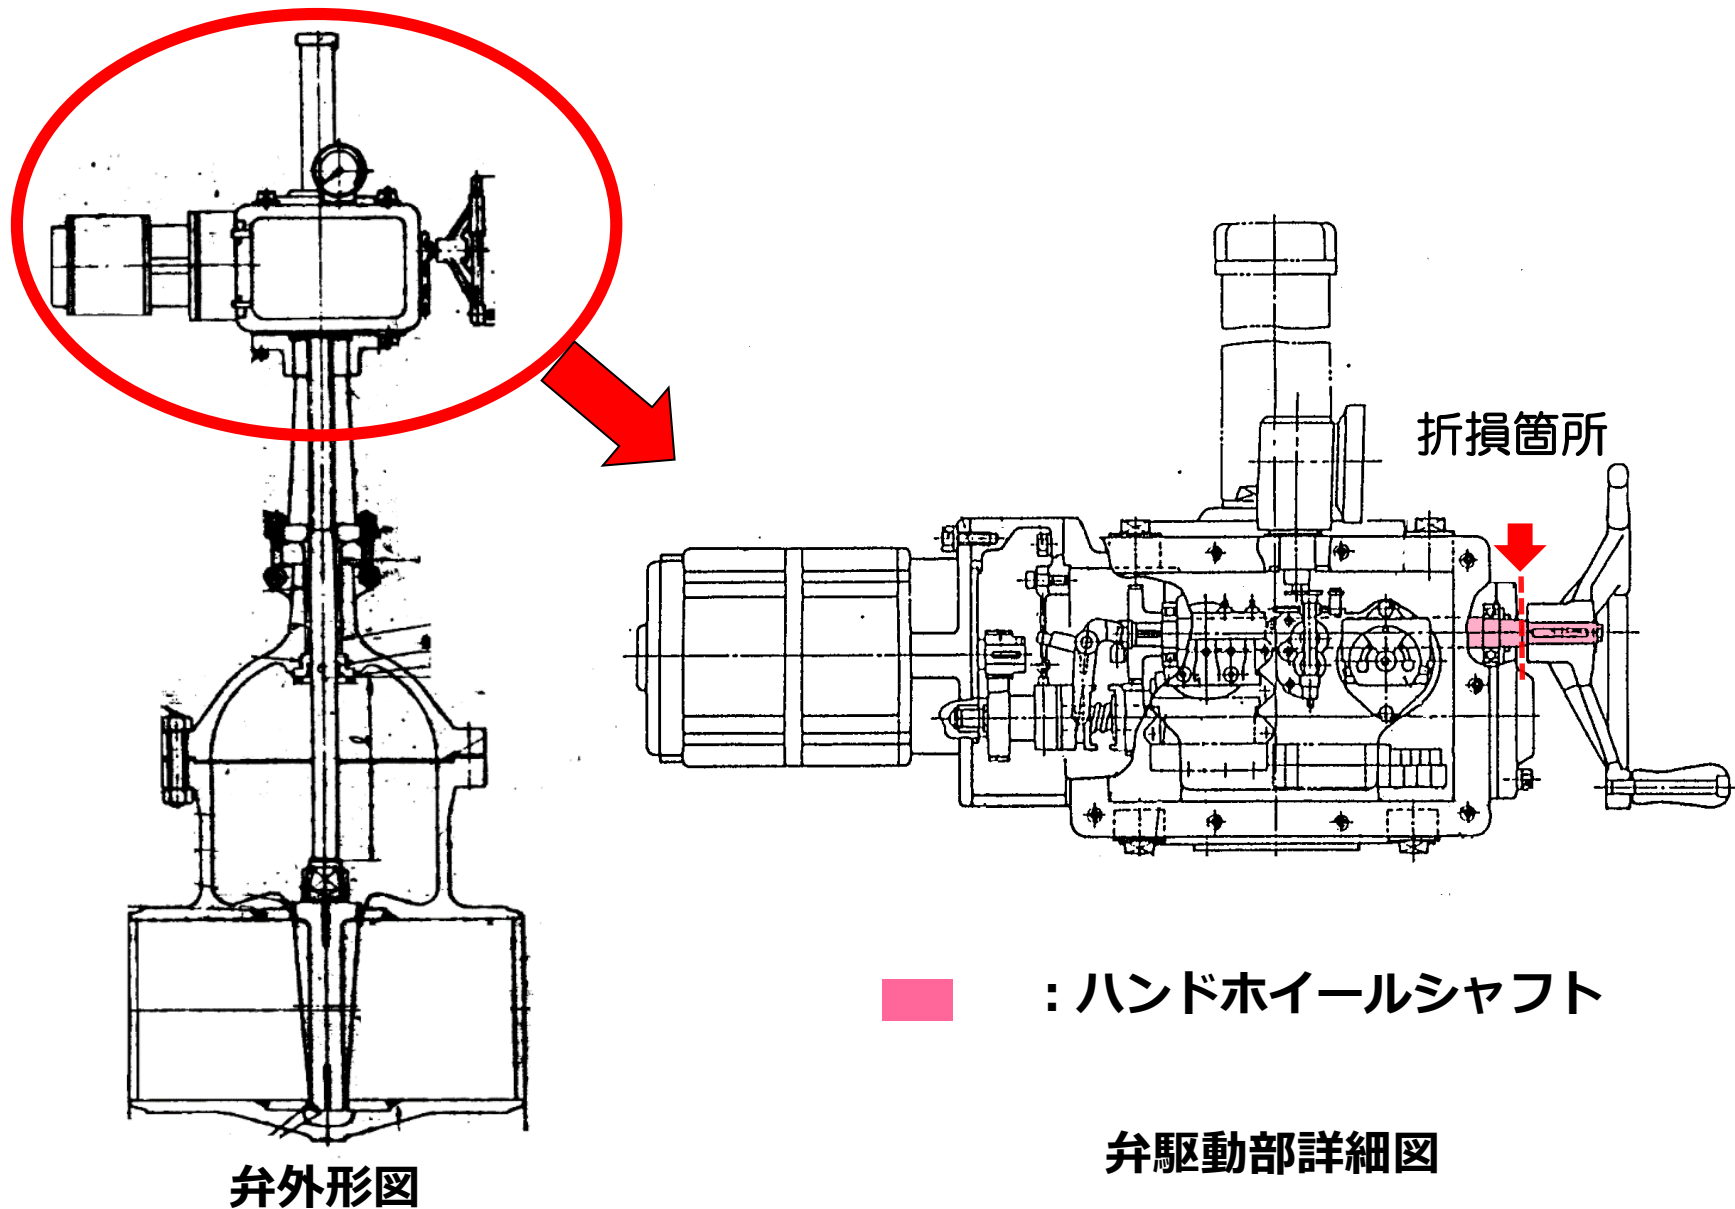
2. 3 折損箇所詳細

- 6号機残留熱除去系(以下,RHR系)ポンプ (B) 圧力抑制室吸込弁にシートリークが確認されたことから、11月19日に当該弁の手動増締めを実施した。その際、ハンドホイールシャフト(手動操作ハンドル軸部) を折損させた。
- 設備所管GMはRHR系は、経済産業省告示3 2 7号に定める「安全上重要な機器等」に該当すると認識はあったものの、
 - ・ 6号機は原子炉内に燃料がなく、原子炉への注水機能の要求がないこと
 - ・ R H Rの使用済燃料プール水の冷却運転は当該電動弁を「全閉状態」で使用するため運転は可能であること
 - ・ 現状の6号機の状態では、実施計画における運転上の制限に要求がないことに加え、RHR系の機能の一つである「燃料プール水の補給機能」を満足しないことの認識が足りていなかったことから、安全上重要な機器等の故障とは考えず、機器の故障と判断し不適合処理を行うこととした。
- 本事象の不適合処理票を確認していたパフォーマンス向上会議※1事務局が、当該電動弁のハンドホイールシャフトの折損は「安全上重要な機器等」の故障に該当する可能性があること考え、設備所管Gの担当者にその旨を相談した。
- その後、本社を含めたトラブル調査検討会※2において、事実確認をした結果、本事象は、東京電力株式会社福島第一原子力発電所原子炉施設の保安及び特定核燃料物質の防護に関する規則第18条4号における「安全上重要な機器等の点検を行った場合において、発電用原子炉施設の安全を確保するために必要な機能を有していないと認められたとき。」に該当すると判断した。

- 繰り返し増し締めを実施した際に、過大な力がシャフトに加わり、折損したことが考えられることから、今後詳細調査を実施する。

今後、折損したハンドホイールシャフト部材（ハンドル側）の破面観察による原因調査を行う。

ハンドホイールシャフトの準備及び交換体制が整い次第交換を行う。
