# 福島第一原子力発電所 1/2号機排気筒解体工事 1～4ブロック作業の振り返りについて

2019年12月16日

東京電力ホールディングス株式会社

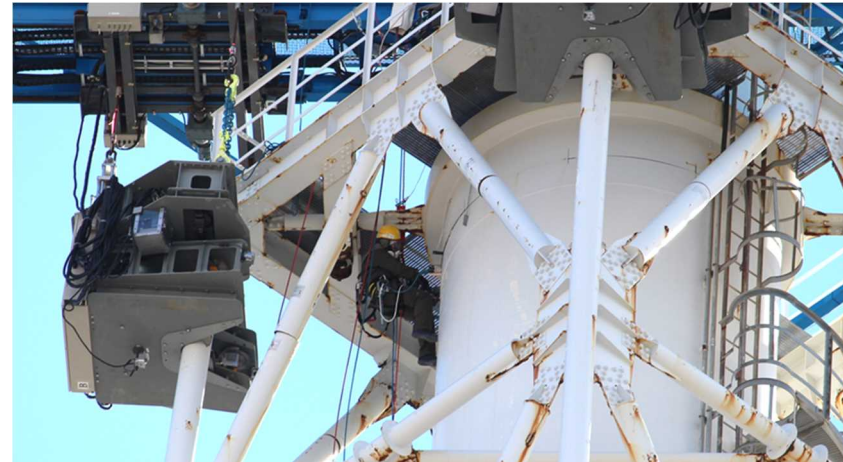
【写真⑥】 筒身切断状況 (12月4日)

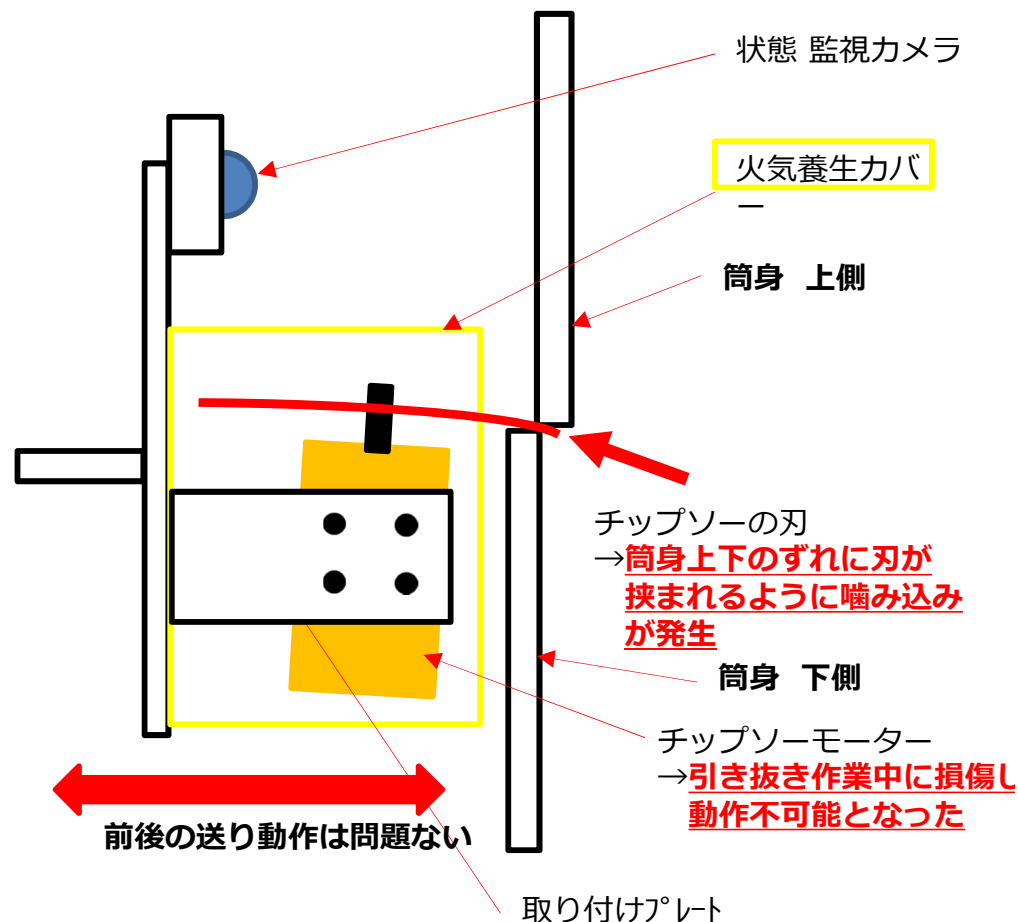
【内周切断装置 チップソーの噛み込みイメージ図】

- ・ 支柱材4本の切断が完了
- ・ 筒身残り50%切断開始
- ・ 南西の切断中にチップソー噛み込み発生 (筒身全体の約85%切断済み)
- ・ 噛み込み解消作業 (クレーンテンション・クランプ・装置旋回など遠隔操作による作業)
- ・ 旋回機構の動作不良を確認 ⇒作業中断を判断

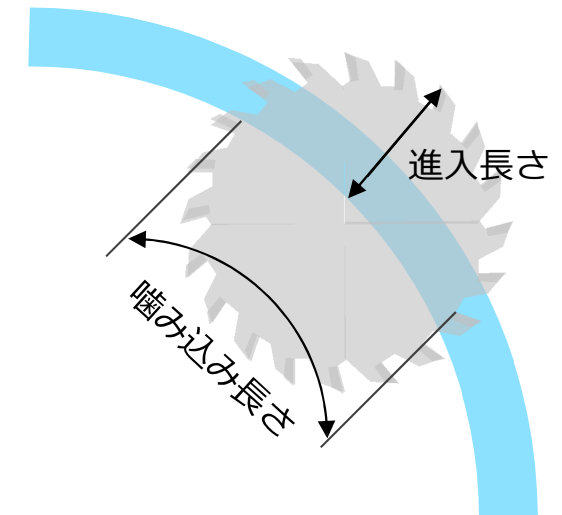
- ✓ マシン切りにおける旋回切りで縦切り部分と繋がる時に、進入深さを50mm(切断効率をあげるために50mmとしていた)と深くしていたため、切断面の上側と下側の筒身が水平に噛みこんだ。

- ✓ クレーンでテンションを掛けながら引き抜き作業を行っていたが、残りの筒身断面が少なく切断面の上側と下側に水平方向でズレが生じている中で、チップソーの進入深さが50mmと深かった(噛み込み長さが長くなる)ため引き抜き作業が難航し、その途中で装置が動作しなくなり、引き抜き作業ができなくなった。

一定の進入長さ（50mm）で切断を行っていた。

- ✓ 切断線が繋がる箇所については、①噛み込み防止のために旋回切りから押し切りに手順を見直し、②噛み込んだ場合も解消しやすいように進入深さは20mmに見直す。
- ✓ なお、20mm程度の噛み込み事象については、1～3ブロック解体時にも発生しており、解消できることを確認している。

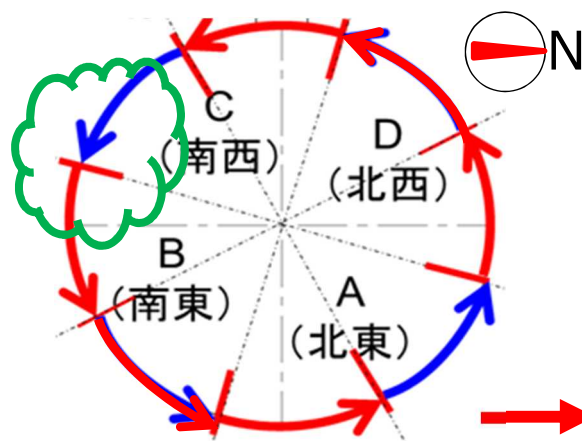
既存の縦切りと繋がり、縁が切れる際に、噛み込みが発生

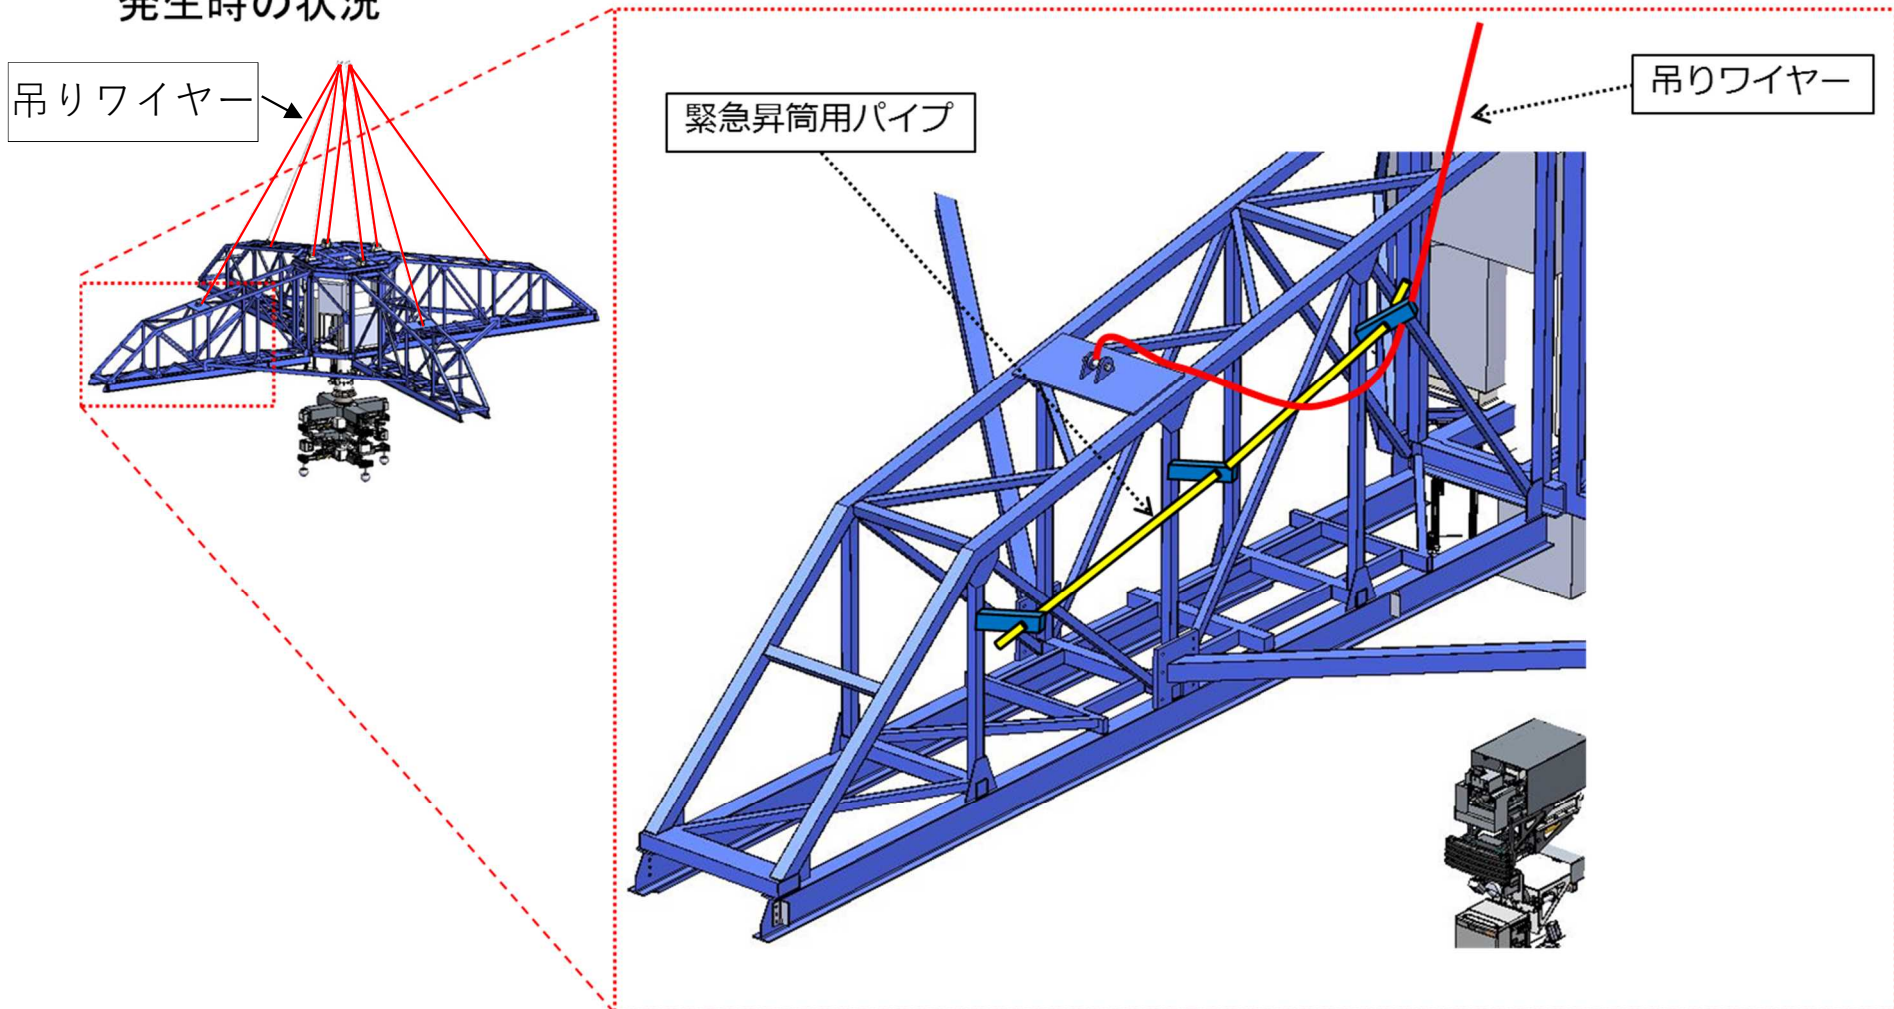
発生時の状況

- 1/2号機排気筒解体作業において、鉄塔解体装置を用いた斜材切断作業を11月6日午後0時45分から開始し、11月7日午前6時11分に斜材8箇所を切断を完了した。
- その後、装置のメンテナンスや段取り替え等を実施し、11月11日午前0時10分より鉄塔解体装置（支柱材切断装置）取付のため、鉄塔解体装置を吊っているワイヤーの整線作業中において、ワイヤーを巻き上げた際に（地切り前）鉄塔解体装置と吊り上げ用ワイヤーが接触し、鉄塔解体装置と吊り上げ用ワイヤーの一部が損傷した。

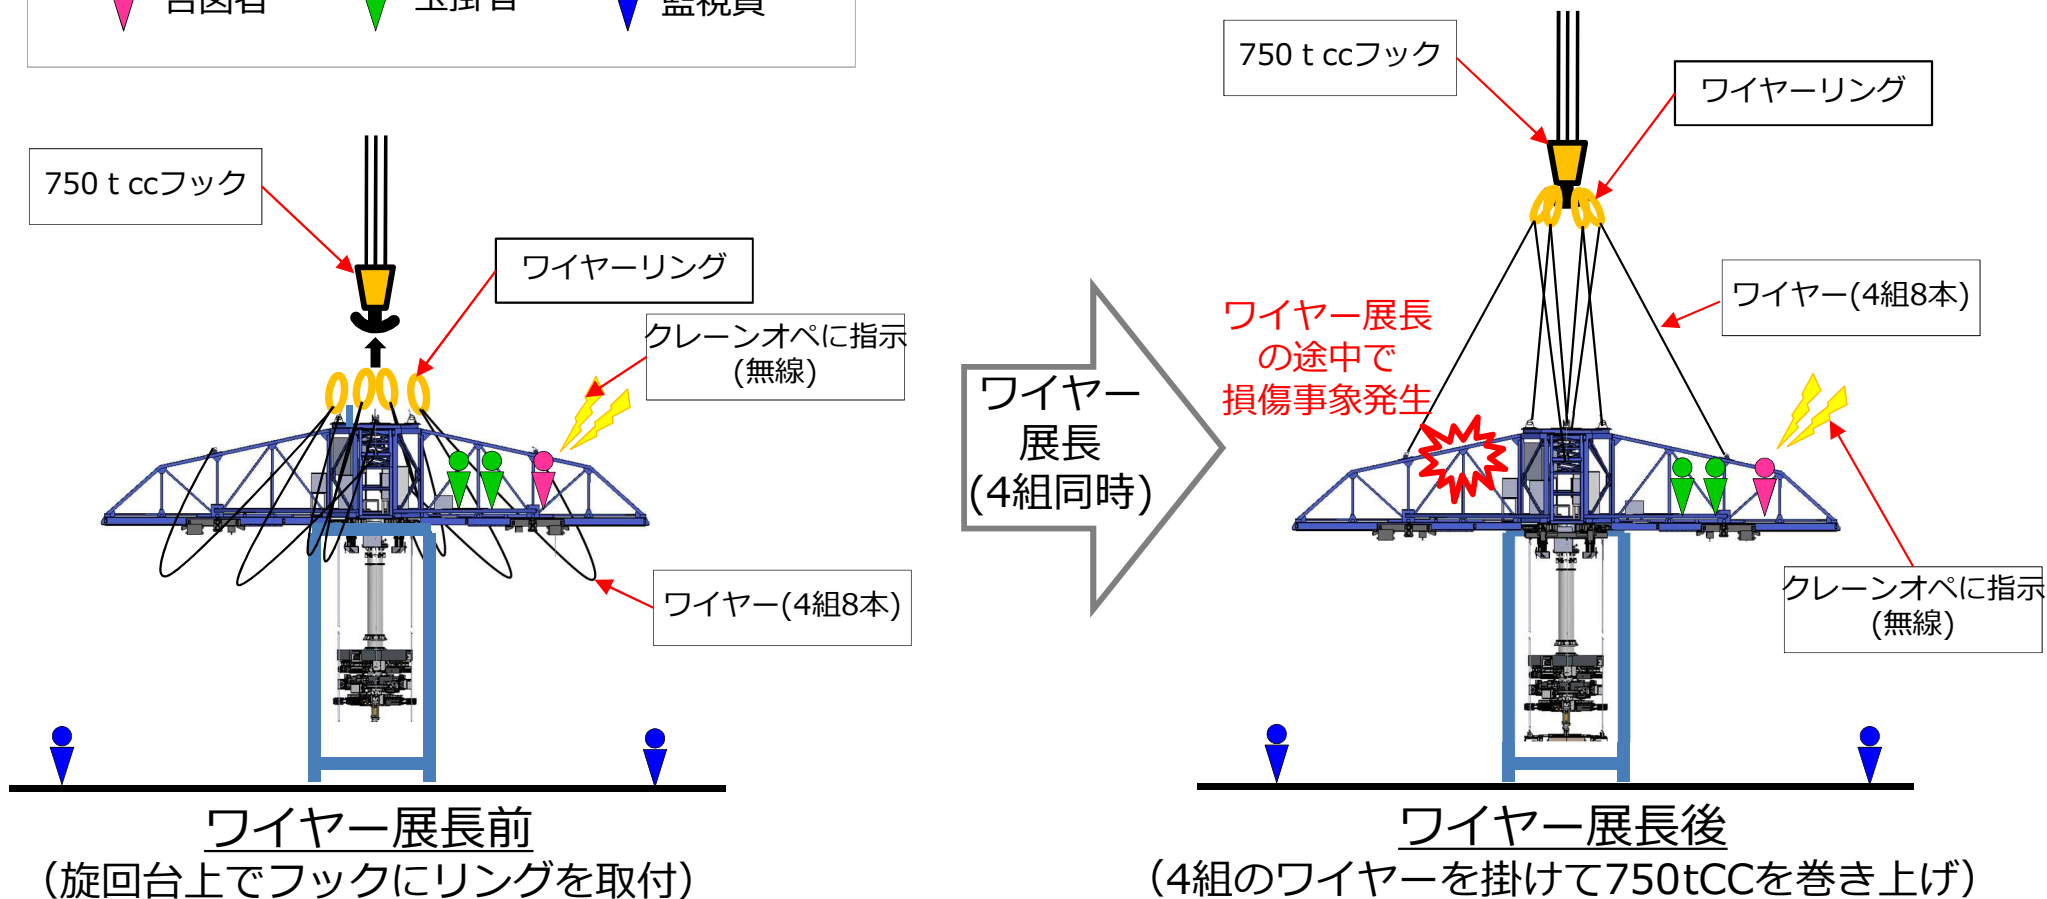
ワイヤー展長作業の概念図(対策前)

- ワイヤー（4組8本）を750 t クレーンフックに取付け，展張させる作業において4組（8本）同時に750 t クレーンフックで展張しようとした際に引っ掛かりに気づくのが遅れたことが原因と考えている。

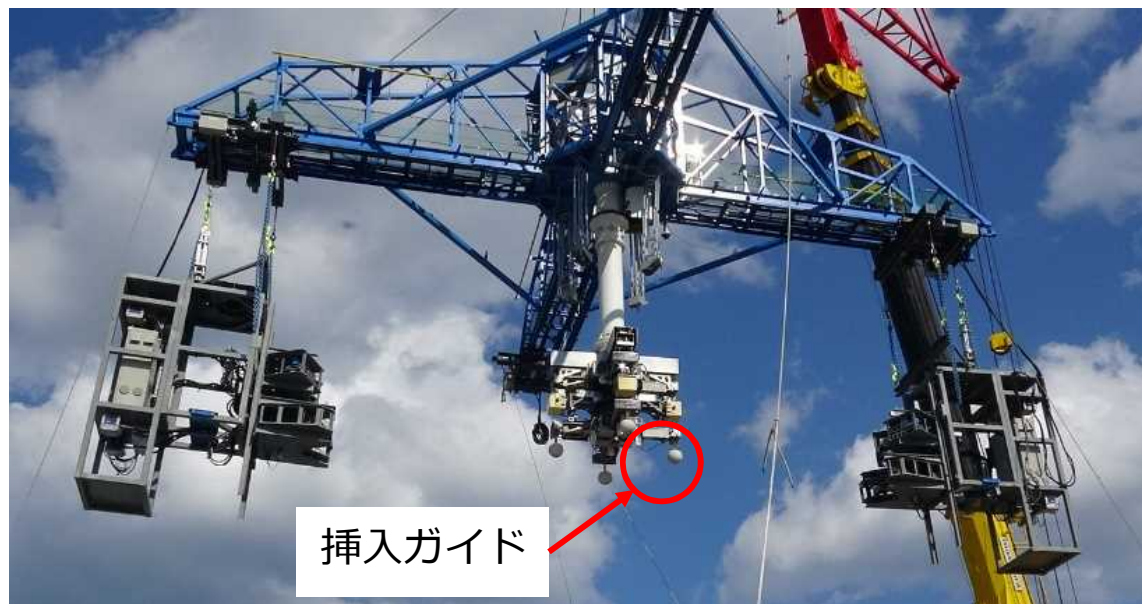
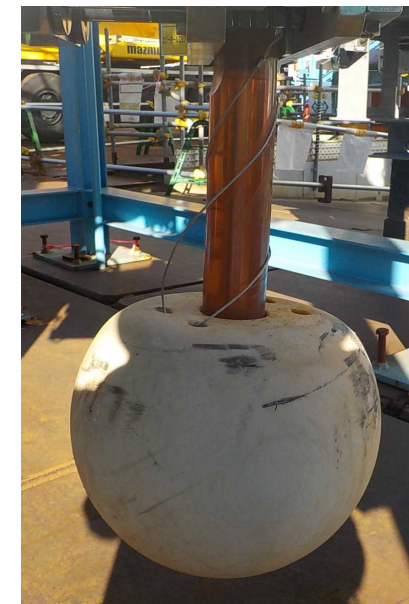
写真：挿入ガイド

- 鉄塔解体装置を排気筒に設置する作業中に、一時的な強風により鉄塔解体装置が回転しながら振れたことにより挿入ガイドが筒身に過大に接触し、鉄塔解体装置の挿入ガイド4箇所中1箇所が落下した。
- 落下した挿入ガイドは『ボール部』と『バー部』に分かれ、『ボール部』は筒身内に落下、『バー部』は排気筒グレーチング上に落下した。

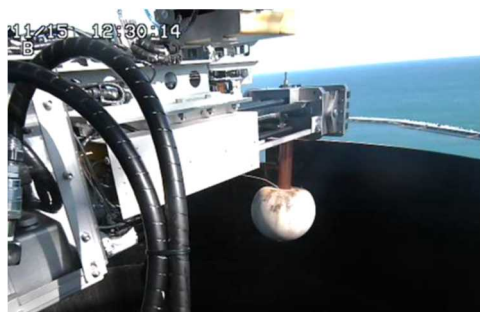
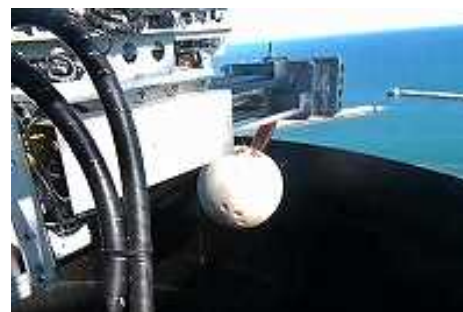
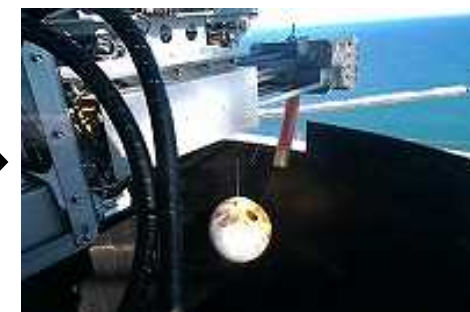
写真：挿入ガイド 落下状況

- 14日より風が強くなり作業自体を待機していたが、15日未明には風がおさまったので準備作業を開始し、10時の気象予測を確認した上で、10時40分頃から解体装置の吊り上げ作業を開始した。
- 鉄塔解体装置が排気筒上部まで到達したが、一時的な強風により解体装置が回転し、作業を待機していた。
- 風が弱まったタイミングで作業を再開したが、設置作業の途中で再び一時的に風が強くなり、姿勢制御ファンが効かなかった為、装置の回転を挿入ガイドで止めようとした。この際、挿入ガイドが筒身端部に接触しながら過大に変形し、挿入ガイドが破損し落下した。

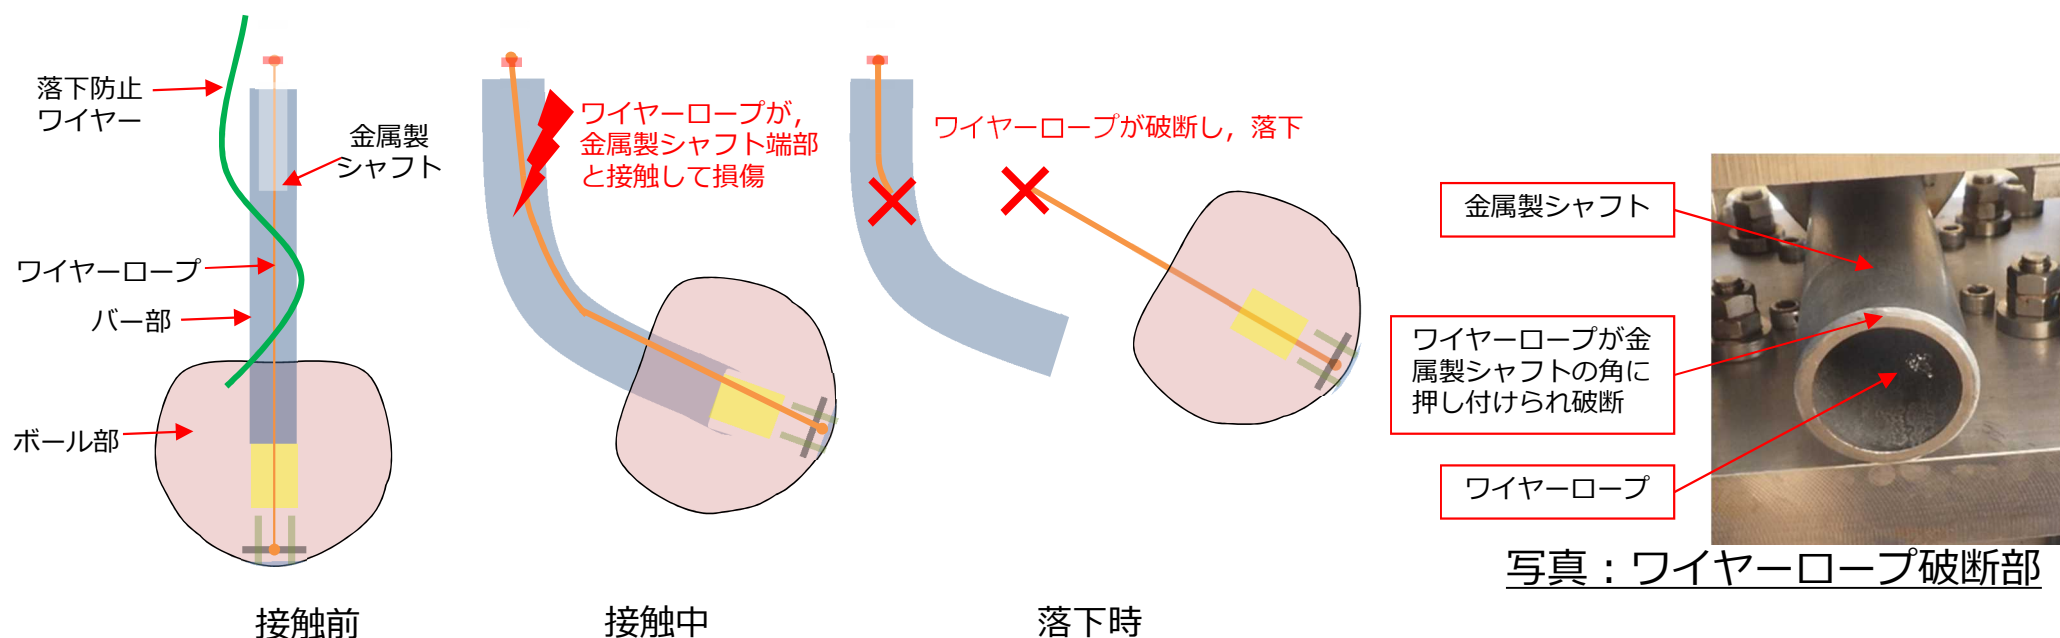
図：ワイヤーロープ切断状況

- ❑ 挿入ガイドが変形した際、バー部の中で、ワイヤーロープが金属製シャフトの端部と接触して擦れ合うことで損傷し、破断したことで、挿入ガイドが落下した。
- ❑ 他の挿入ガイド3箇所についても、金属製シャフトの端部と同じ高さで、ワイヤーロープに傷みが見られた。

- ① 挿入用ガイドに変形が発生しても挿入ガイドを固定するワイヤーが切れ難い構造とする。
- ② 落下防止ワイヤーについても二重化し、落下防止策を強化する。

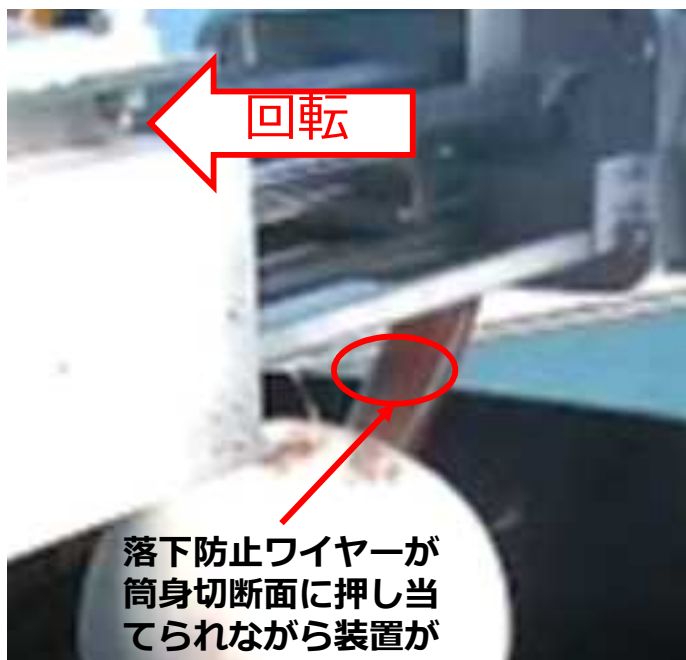
- 挿入ガイドに設けていた落下防止ワイヤーは、筒身の切断面に押し当てられながら装置が回転して擦れたことで、挿入ガイド内部のワイヤーよりも先に破断していた。

落下防止ワイヤーが筒身切断面に押し当てられながら装置が回転したことでワイヤーが損傷・破断
