3号機燃料取扱設備の状況について

2019年12月16日

東京電力ホールディングス株式会社

1. 燃料取扱設備の状況について

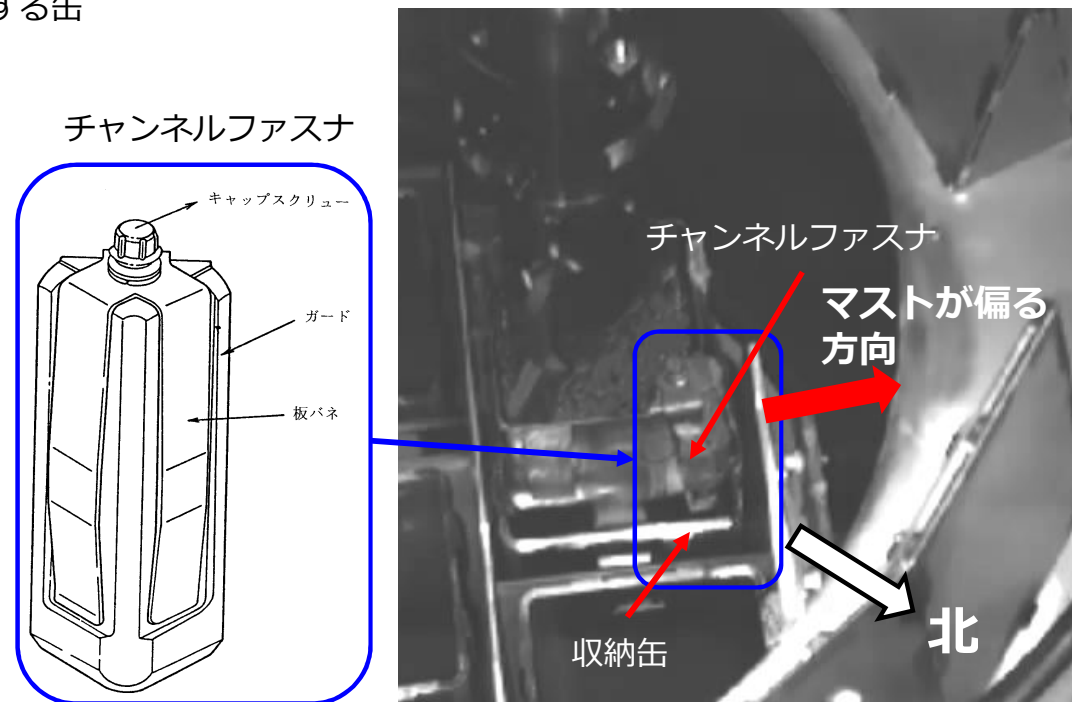
12月14日 キヤスクの7箇所での収納缶に模擬燃料を着座させる最終確認を行っていたところ、1箇所目は着座できたが、2箇所目においてチャンネルファスナが収納缶※に干渉する事象を確認した。3箇所目及び4箇所目についても同様の状態を確認した。

下部タイププレートが収納缶に入った段階であらかじめ南側に16mm移動させると、4箇所目の収納缶に着座できることを確認した。

12月15日 南側に移動させる手順にて再度キヤスク中央の収納缶に模擬燃料を着座させる試験を実施したところ、チャンネルファスナが干渉する事象を確認したことから中断した。

- ・燃料が着座する約800mm上部高さで、北西側に偏ることを確認。
- ・燃料ラックに戻す際に同じ高さ座標にて北側に偏ることを確認。
- ・収納缶には傷などの異常は見られなかった。

- ・チャンネルボックスの燃料体への固定
- ・炉心装荷時の燃料体の相互間隔保持

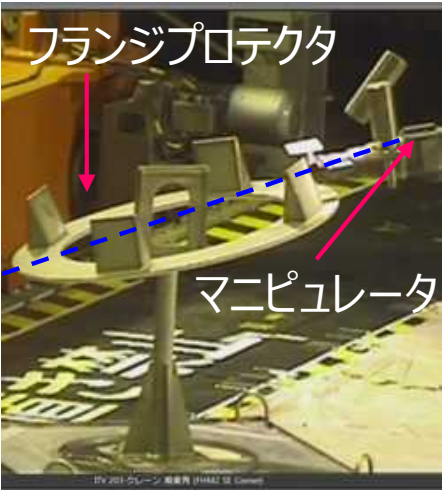
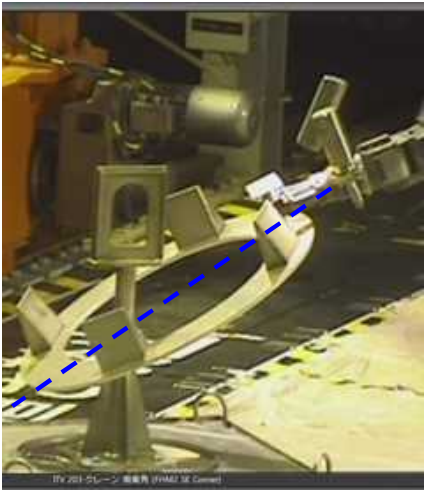
<p>概要</p>	<ul style="list-style-type: none"> 10月15日 燃料取り出し準備作業時にフランジプロテクタ※1を把持した状態で、関節の操作のために固定解除の操作を行った。その際に、マニピュレータの手首が下がり、把持していたフランジプロテクタが下がる事象を確認した。 ※1：フランジプロテクタとは、燃料取り出し時に輸送容器のフランジ面を保護する治具 <div style="display: flex; justify-content: space-around; align-items: flex-start;"> <div style="text-align: center;">

<p>発生状況写真1</p> </div> <div style="text-align: center;">

<p>発生状況写真2</p> </div> <div style="text-align: center;">

- ✓ マニピュレータの予備品は納入済。
- ✓ マニピュレータは、当該関節の固定を解除しない運用で作業（ガレキ撤去作業及び燃料取り出し作業※1）が安全に実施出来ることを確認したため、継続使用。
※1：輸送容器の密封確認作業、燃料取扱時の監視
- ✓ マニピュレータで実施していたフランジプロテクタ設置作業は、燃料取扱機補助ホイストを使用して設置する運用とする。燃料取扱機補助ホイストの吊り具（フック）は、外れ止め機構を有することから、設置作業時における落下リスクが低減され安全に設置可能。
