福島第一原子力発電所 1/2号機排気筒解体工事進捗状況

2020年2月17日

東京電力ホールディングス株式会社

1. 1/2号機排気筒解体概要

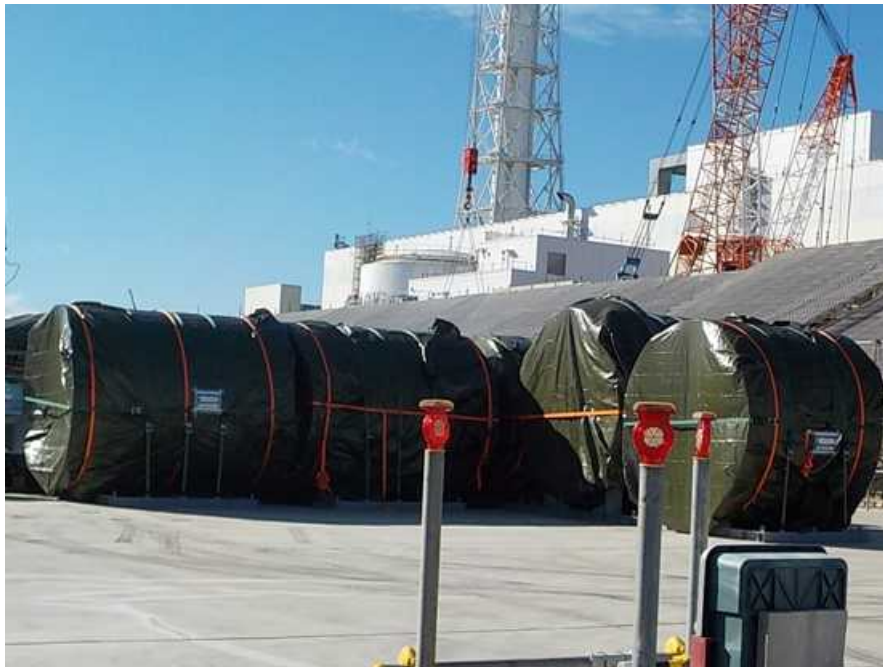
- 現在、解体が完了した筒身のうち、8ブロック分については、シートにて養生を行った後、2.5m盤の仮置きヤードにて仮置き中。(写真①)
- 筒身については、4月以降、順次仮置きヤードから定検資材倉庫に移動し解体予定。
- 鉄塔については、小割ヤードにて順次小割解体を進めており(写真②)、2月以降順次保管エリアに運搬する予定。

【写真①】筒身の仮置き状況 (仮置きヤード：2.5m盤)

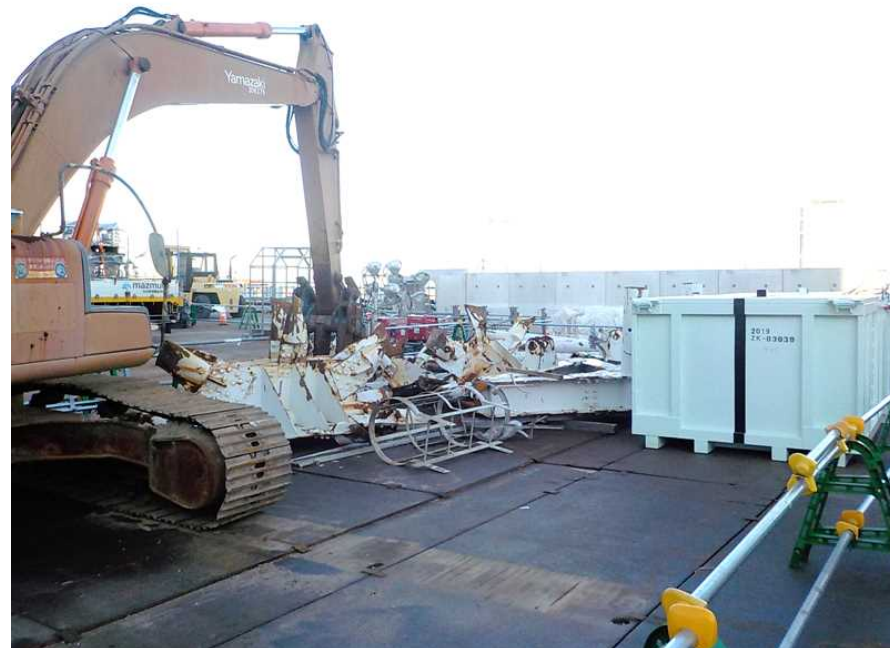
【写真②】鉄塔の小割状況 (小割ヤード：8.5m盤)

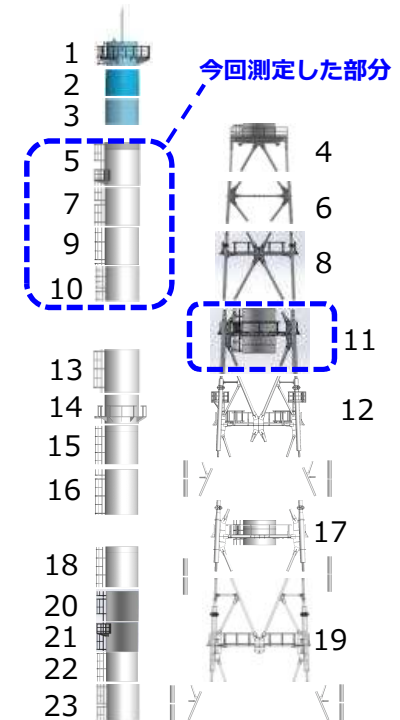
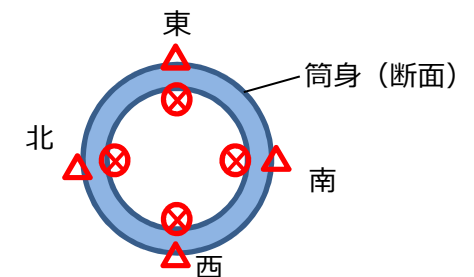
- 作業員の被ばく量を管理するために、解体部材（筒身）の表面線量率を測定した。
- 9ブロック目の筒身内部に局所的な発錆部があり、これまでよりも高い値が確認しているが、有人作業による小割解体等の計画に影響を与えるものでないことを確認した。
- なお、飛散防止剤を散布して作業しており、作業中ダストは有意な変動はないことから、周辺環境影響や作業計画へ影響を与えるものではないと判断。

部位	表面線量率 (γ線) [mSv/h]								BG
	筒身内部 (右下図⊗)				筒身外部 (右下図△)				
	東	南	西	北	東	南	西	北	
5	0.04	0.04	0.04	0.05	0.06	0.05	0.05	0.05	0.03~0.05
7	0.04	0.04	0.04	0.04	0.04	0.04	0.04	0.04	0.03~0.05
9	0.10	0.10	0.60	0.10	0.03	0.03	0.04	0.04	0.02
10	0.03	0.02	0.04	0.03	0.03	0.04	0.04	0.03	0.03~0.05
11	0.03	0.03	0.05	0.03	0.03	0.03	0.03	0.03	0.03

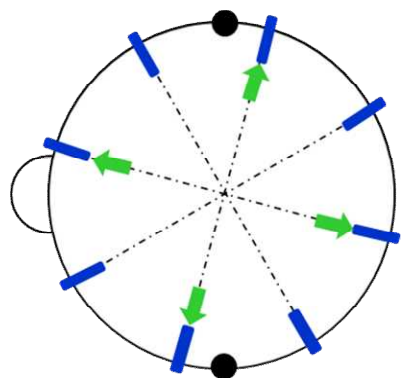
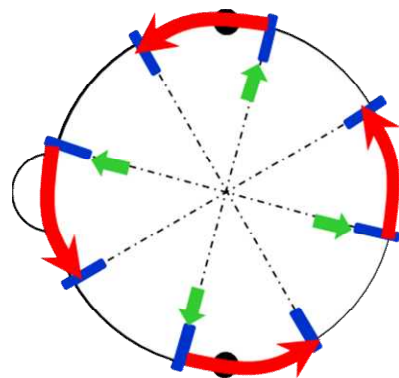
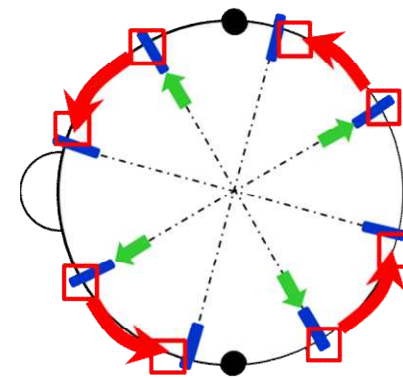
5ブロック目以降

- 解体作業の見直しとして、1～4ブロック目の知見を反映し、5ブロック目以降は以下の通り、筒身の切断手順を見直した。

見直し①
縦切りは8箇所
先行実施

見直し②
ミシン切り採用

見直し③
約50%切断後
刃の状態確認・交換

見直し④
クランプ・ドリル位置の見直し

見直し⑤
切断線をつなぐ
箇所は押切り

※チップソーの刃は、耐久性に優れた新刃を使用する
