福島第一原子力発電所
3号機,4号機原子炉建屋の耐震性評価について

2020年3月16日

東京電力ホールディングス株式会社

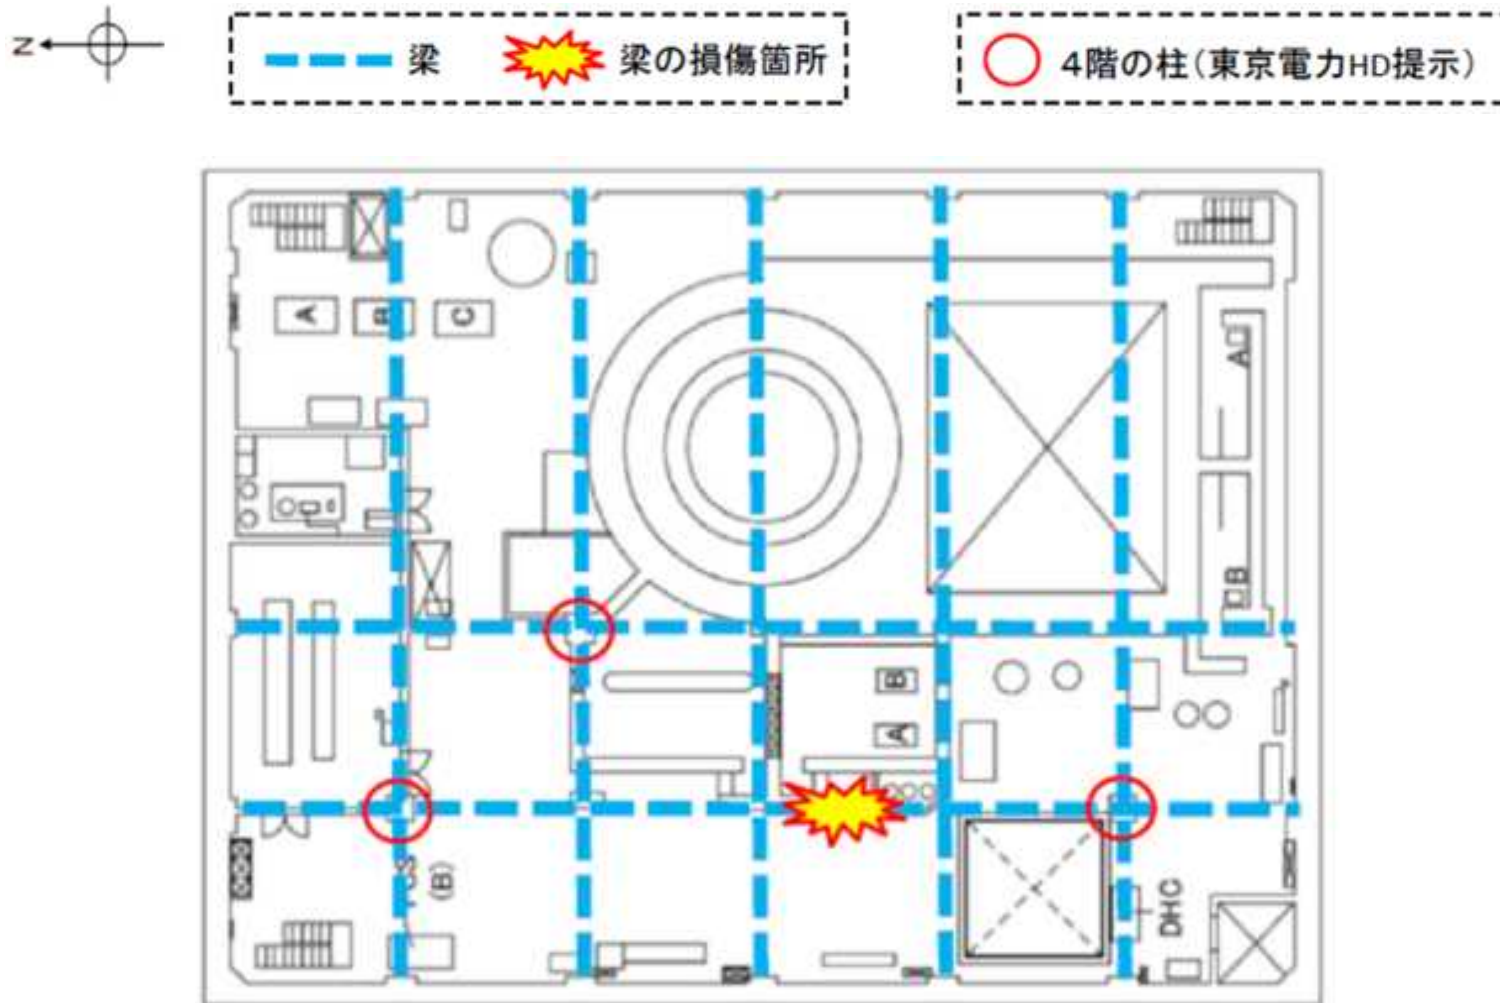
3号機原子炉建屋 3階 （調査エリアの最大線量 約50mSv）

- 3号機原子炉建屋は、外観写真や無人ロボット等を使用した現場調査結果から確認できる損傷状況を反映し、目視確認が出来ず且つ爆発等の影響を受けたと思われる部材については、保守的に「損傷している」と仮定し、剛性を低下させた評価を行い、耐震安全性を有していることを確認※している。
- 今回、規制庁殿が2019年12月12日に実施した3号機原子炉建屋の内部調査にて目視確認された4階床の梁の損傷は、先に当社が実施した保守的なケースの評価では、「損傷している」ものとして解析を行い、損傷があった状態でも十分な耐震裕度があることを確認している。
- 以上より、今回改めて確認された梁の損傷を考慮しても、既往の評価条件の範囲内であることから、耐震安全性のリスクが高まることはない。

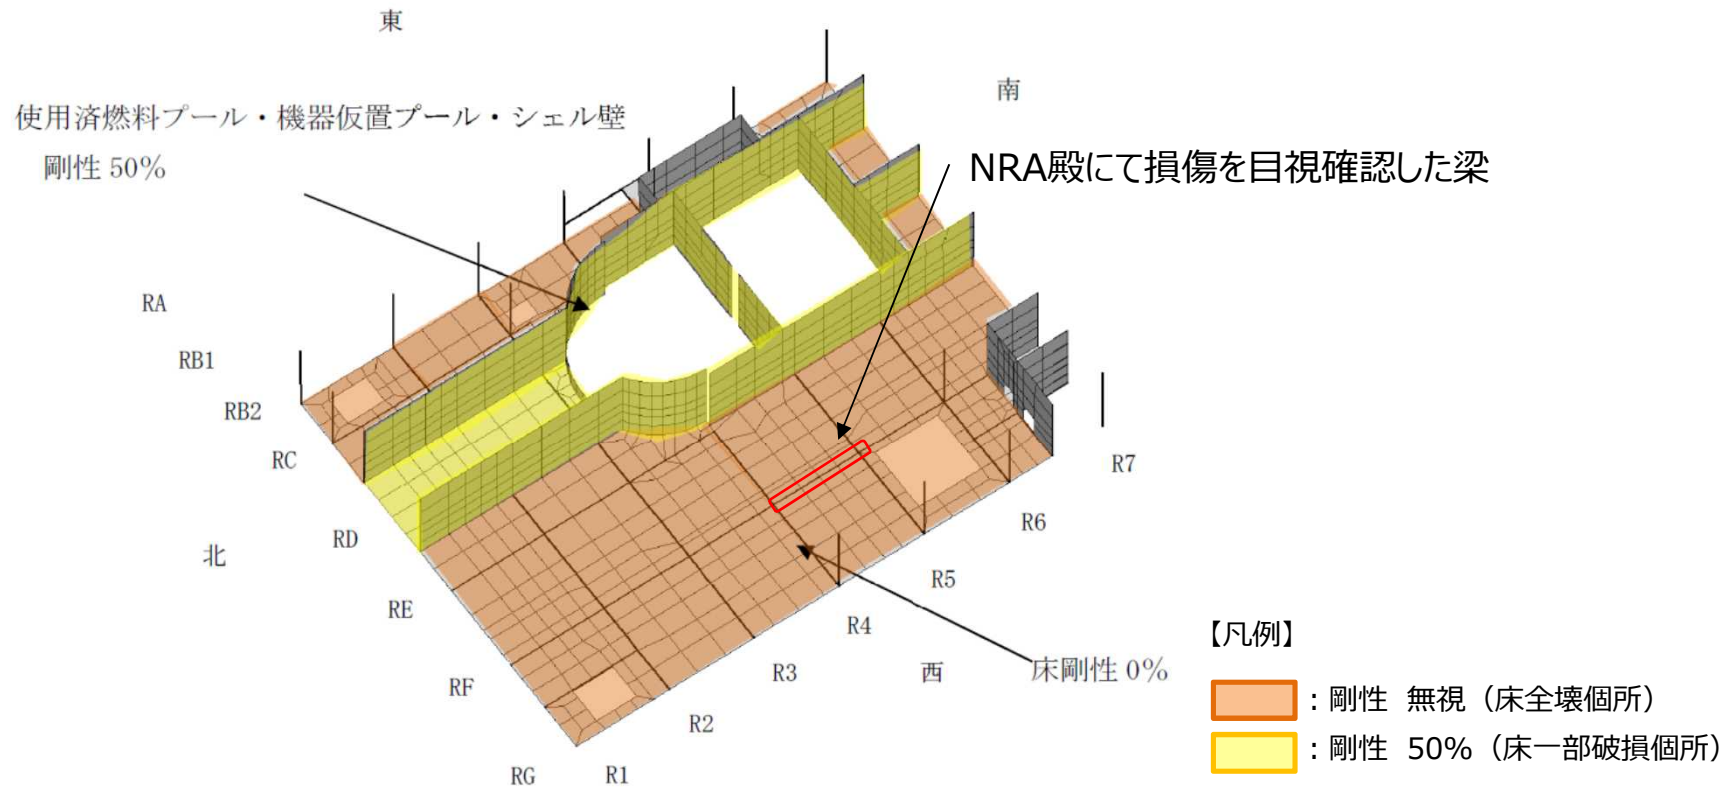
損傷仮定 アイソメ図 4階 (G.L.+22.3m)

- 損傷が確認された梁を含む4階床面については、直接目視確認出来ないことから、保守的に剛性0%として、実施計画(2017年変更認可)での解析モデルに反映して評価を行っている。

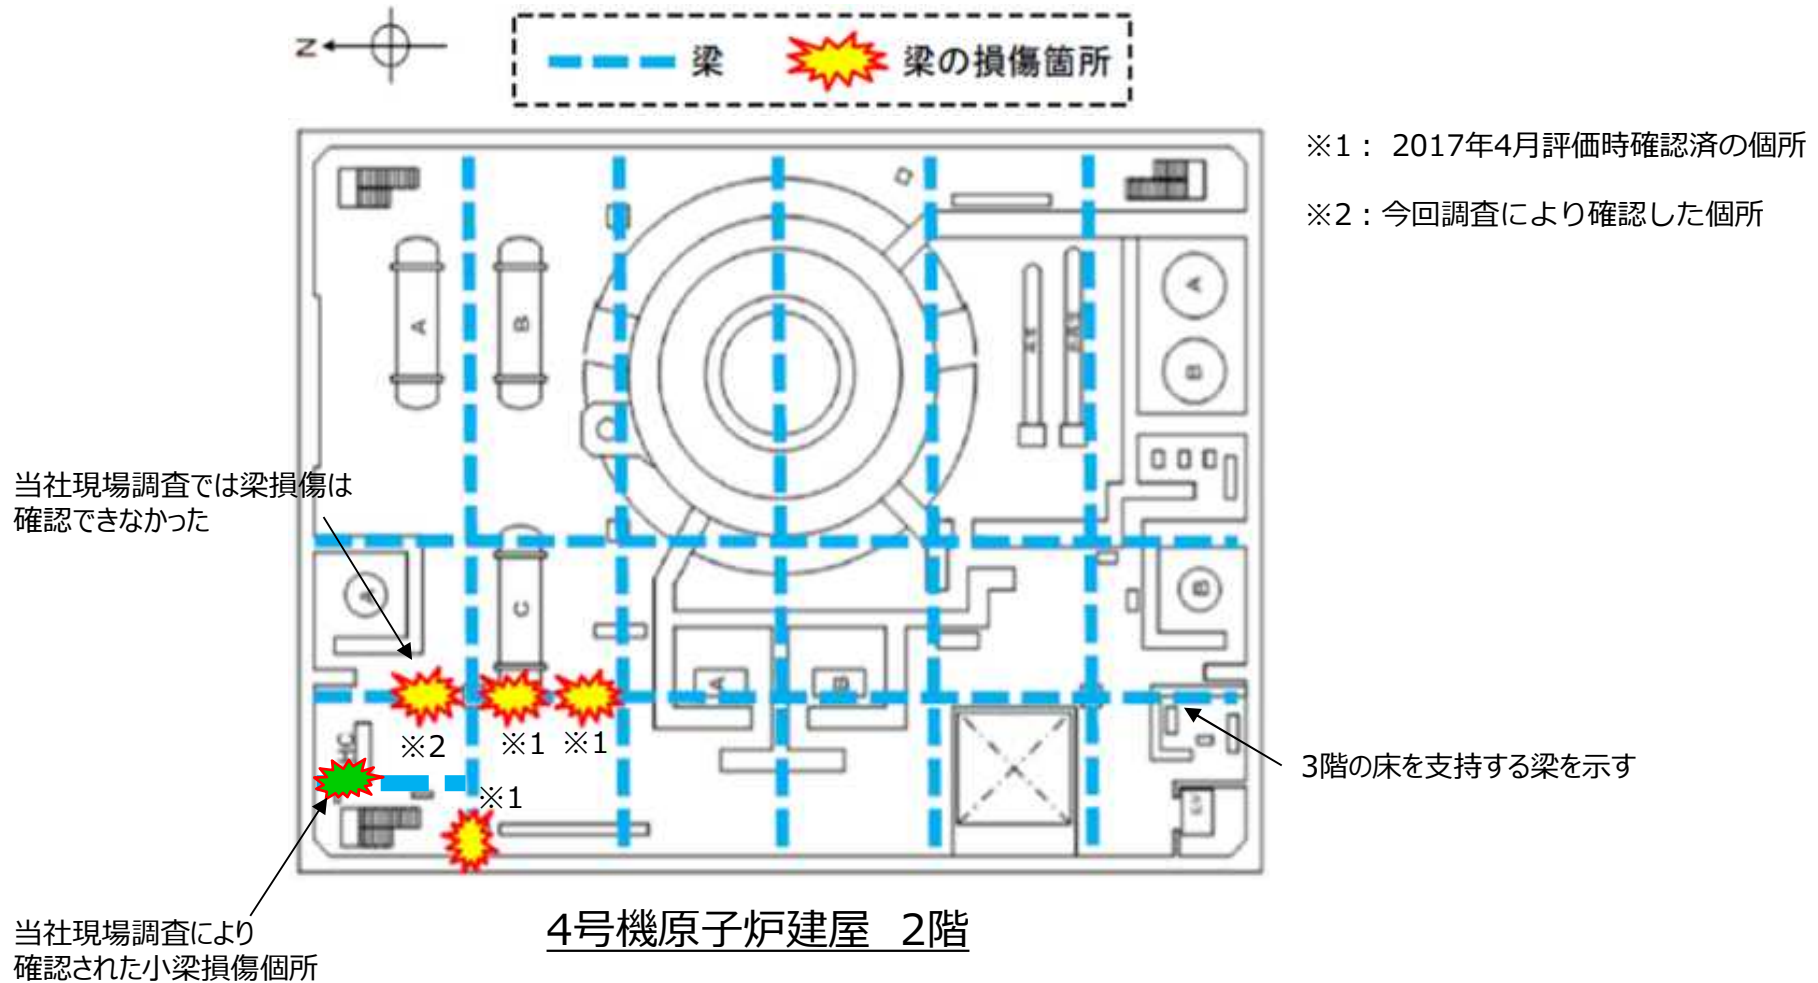
- 4号機原子炉建屋は、外観写真や有人による建屋内部調査から確認できる損傷状況を反映し、爆発等の影響を受けた部材については、ある程度の損傷をしていると仮定し剛性を低下させた評価を行い、耐震安全性に影響がないことを確認※している。
- 4号機原子炉建屋についても2020年1月17日の規制庁殿による内部調査にて確認された3階床の梁の損傷については、先に当社が実施した評価でも、損傷しているものとして解析を行い、損傷があった状態でも十分な耐震裕度があることを確認している。
- 以上より、今回改めて確認された梁の損傷についても、耐震安全性のリスクが高まることはない。
- また、4号機については、2015年12月に使用済み燃料の取り出しが完了しており、既に耐震上のリスクは小さい。

- 規制庁殿の調査結果を受け，当社も線量状況より調査可能なことから，調査を行い梁損傷状況を確認。

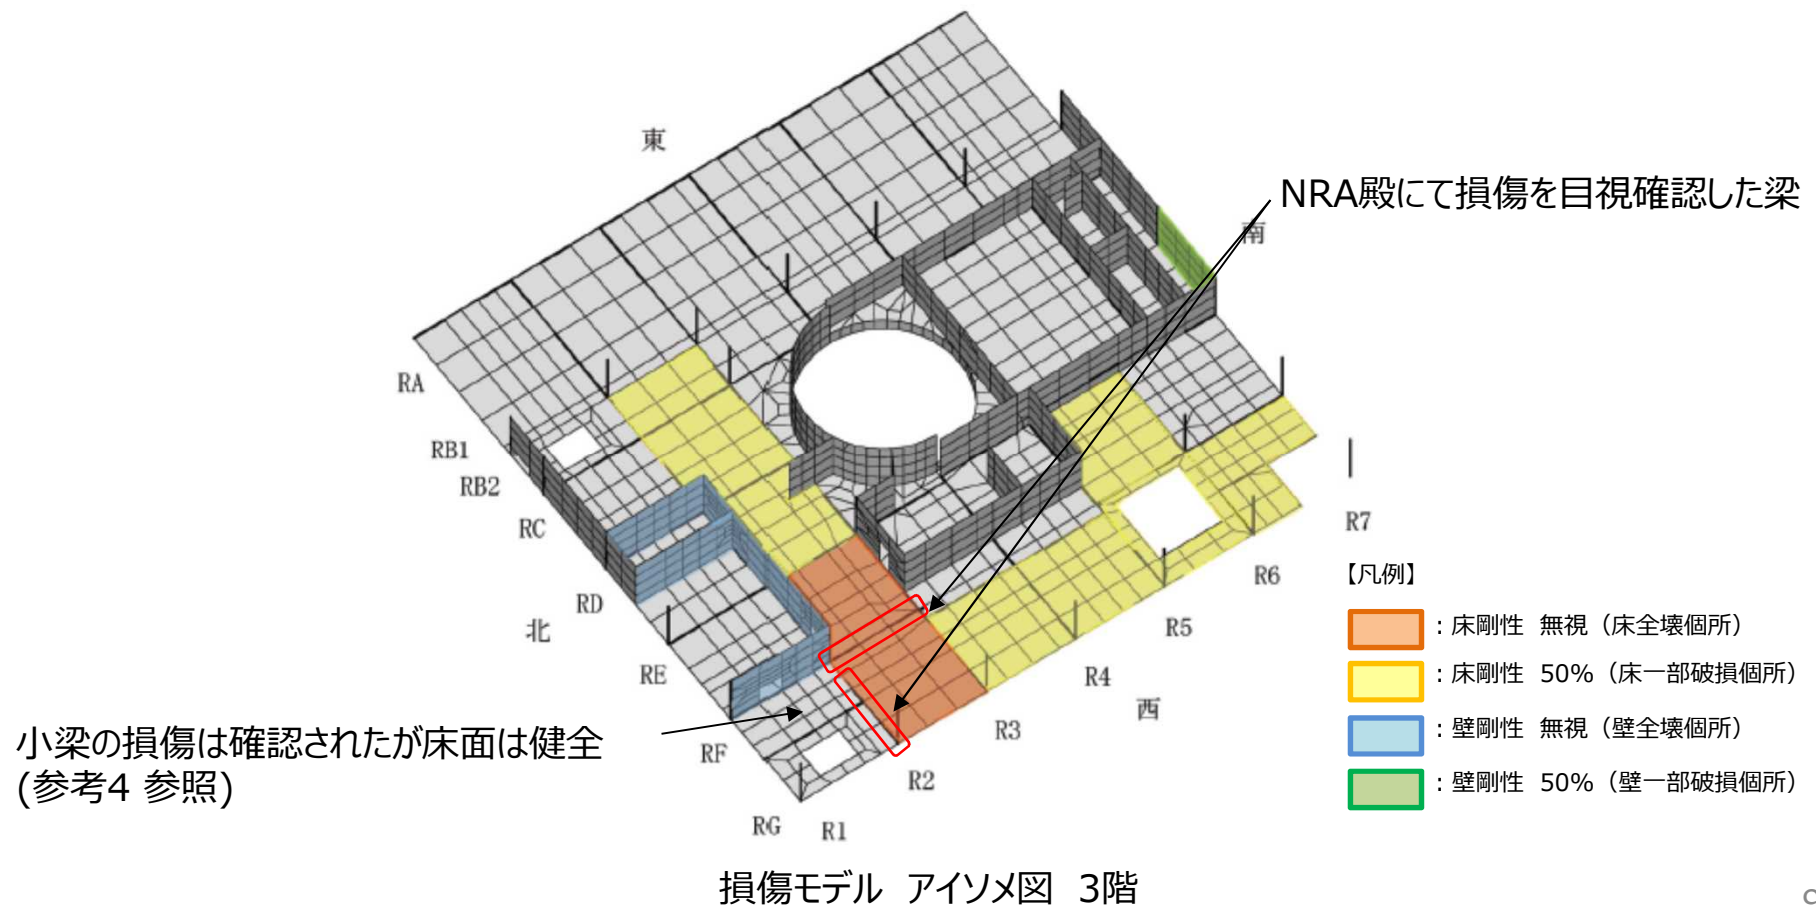
- 規制庁殿による損傷が確認された梁を含む3階床面については、損傷状況を踏まえ当初から剛性0%として2013年の解析モデルに反映して評価している。
- 2020年2月に実施した当社による調査(参考4)で新たに確認した小梁の損傷はあったものの床面については目視確認等から水平力は伝えられる部材であると判断している。

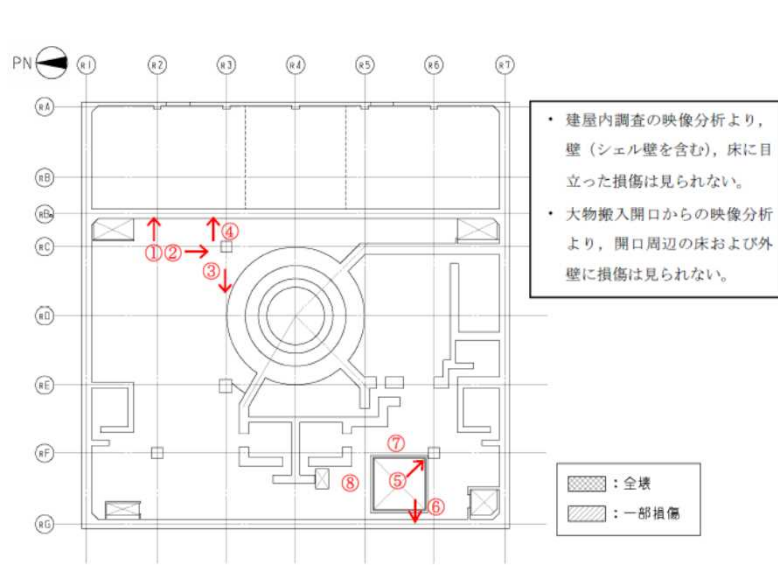
損傷状況(2階)

- ・ 建屋内調査の映像分析より、壁（シェル壁を含む）、床に目立った損傷は見られない。
- ・ 大物搬入開口からの映像分析より、開口周辺の床および外壁に損傷は見られない。

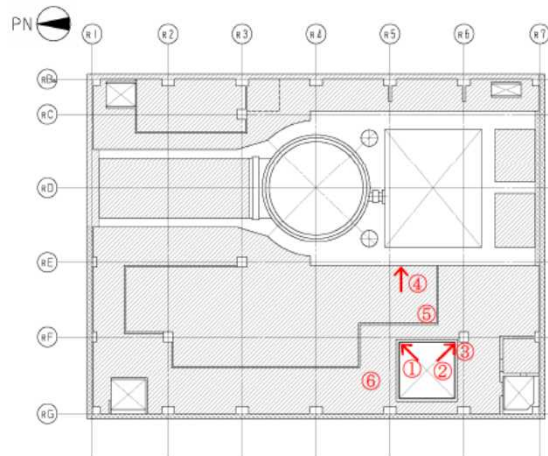
損傷状況(4階)

- ・大物搬入開口からの映像分析より、開口周辺の床、はりの一部に剥落が見られる。
- ・北西部や北東部において、上部の5階床が全壊している箇所もあることより、4階床は全面的に一部損傷状態にあると推定する。
- ・プール壁頂部の一部に軽微な損傷が見られるが、剥落などは見られない。
