## 3号機 燃料取り出しの状況について

2020年4月27日

東京電力ホールディングス株式会社

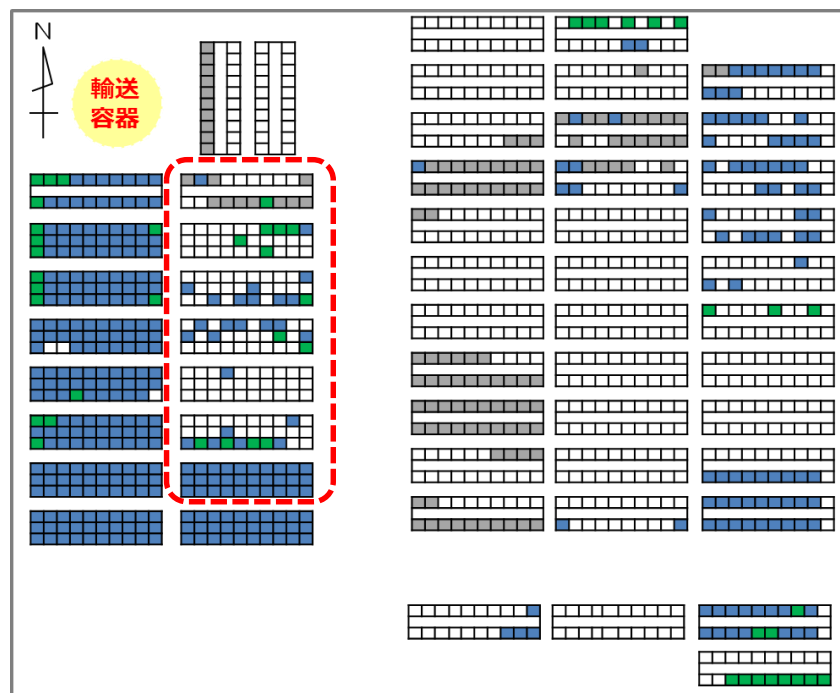
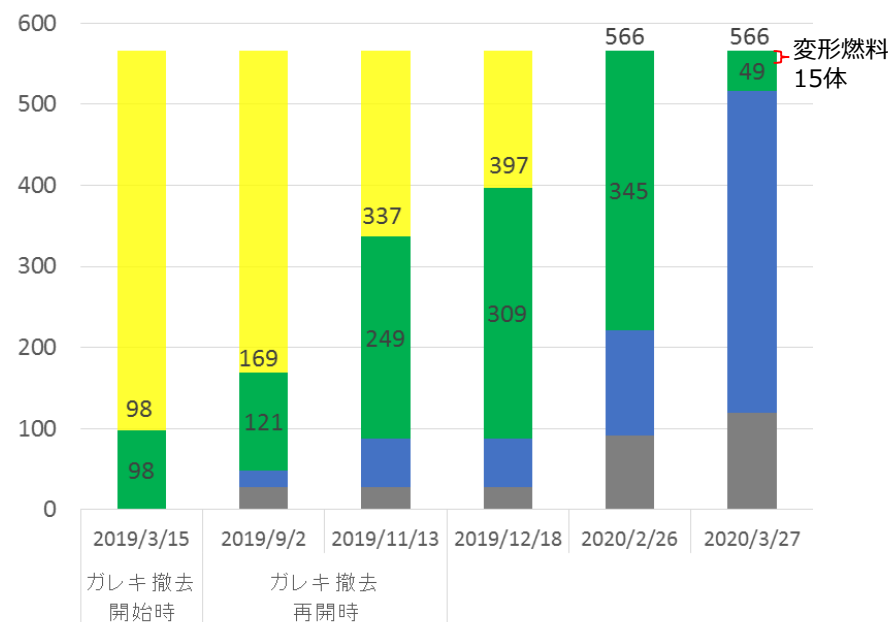
- 以下に示す通り，燃料上部についてガレキの撤去を進めている。
  - マニピュレータで把持する大きめのガレキ撤去は概ね完了。ガレキ撤去ツール（熊手）による掻き出し及び吸引装置での吸引を中心に撤去を実施中。
  - ハンドル変形の目視確認は全燃料について完了。目視確認が難しい軽微な変形の有無は治具により最終判断するため，ガレキを撤去し，治具での判断後にガレキ撤去完了となる。
  - これまでにハンドル変形を確認した燃料は，計15体（【参考10】参照）

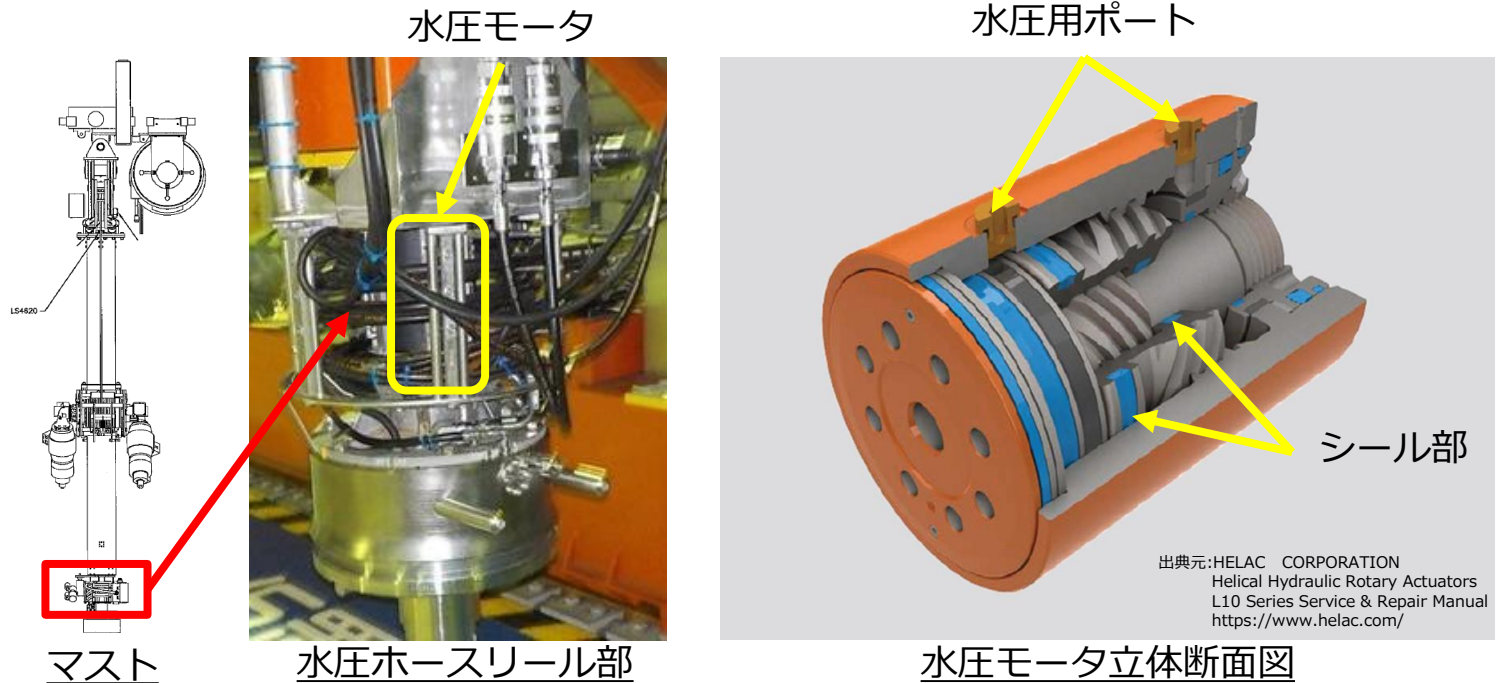
# 【参考3】燃料取扱機マスト旋回不良について

- 9月9日 燃料取り出しの準備作業をしていたところ、燃料取扱機のマストがスムーズに旋回しない事象を確認した。

✓ 水圧モータ内部のシール部からのリークによる水圧モータの回転力の低下。

マストの旋回が出来ない事象であり、燃料の把持は維持されるため、燃料の落下につながる事象ではない。

✓ 水圧モータの交換後、旋回調整及び動作確認を実施済。

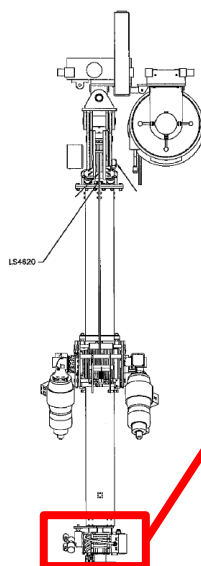
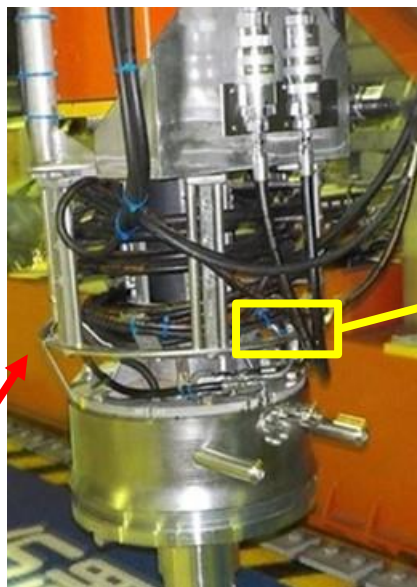
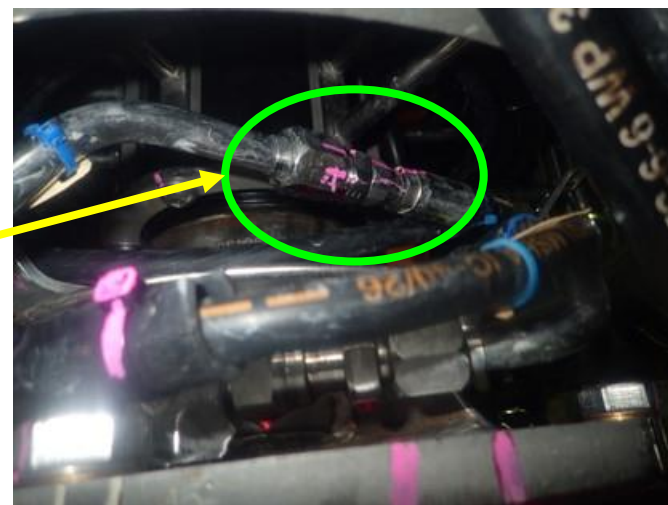
# 【参考4】燃料取扱機マストからの作動流体のにじみについて

- 10月15日 マニピュレータでのフランジプロテクタの把持状況の確認のため、当社監理員が現場に出向した際に、マスト下部に作動流体（水グリコール）の滴下痕があることを確認した。にじみ箇所はマストの水圧ホースと配管の継手部で、にじみは約13秒に1滴程度であった。

水圧ホールリール部  
(赤枠部拡大)

にじみ部  
(黄枠部拡大)

- ✓ マスト水圧モータ後の旋回調整時に、水圧ホースが当該継手部を引張り・捻れの力が発生したため、継手部の緩みが発生したと想定

- ✓ 当該接続部を取外し、水圧ホースが当該継手を引張らない様に再接続を実施済。
- ✓ 再接続後の動作確認を実施済。

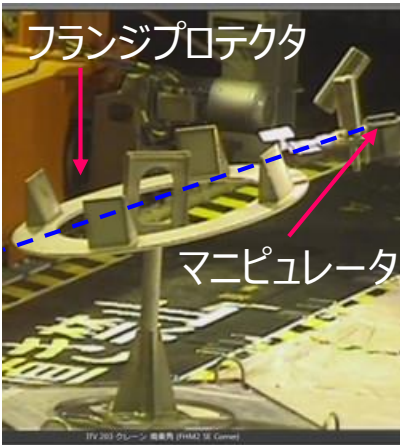
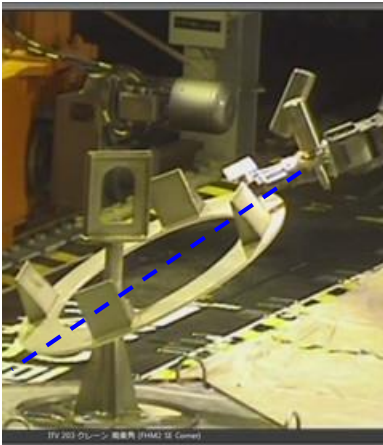
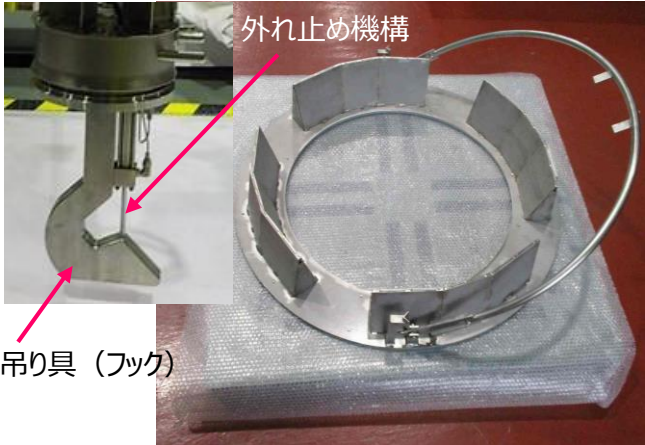
# 【参考5】燃料取扱機マニピュレータ（左腕）動作不良

| 概 要 | <ul style="list-style-type: none"> <li>10月15日 燃料取り出し準備作業時にフランジプロテクタ※1を把持した状態で、関節の操作のために固定解除の操作を行った。その際に、マニピュレータの手首が下がり、把持していたフランジプロテクタが下がる事象を確認した。</li> <li>※1：フランジプロテクタとは、燃料取り出し時に輸送容器のフランジ面を保護する治具</li> </ul> |
| 原 因 | <ul style="list-style-type: none"> <li>✓ 関節制御用駆動装置※2内部のシート部から僅かに圧力（作動流体）が低圧側にリークしたことによる持ち上げ力の低下（制御側は異常の無いことを確認済み。）。</li> <li>※2：入力されたエネルギーを物理的運動に変換する装置、マニピュレータは作動流体の圧力で関節内部にあるシリンダーを駆動させることにより動作をさせている。</li> </ul> |

| 対 応 | <ul style="list-style-type: none"> <li>✓ マニピュレータの予備品は納入済。</li> <li>✓ マニピュレータは、当該関節の固定を解除しない運用で作業（ガレキ撤去作業及び燃料取り出し作業※1）が安全に実施出来ることを確認したため、継続使用。</li> <li>※1：輸送容器の密封確認作業，燃料取扱時の監視</li> <li>✓ マニピュレータで実施していたフランジプロテクタ設置作業は、燃料取扱機補助ホイストを使用して設置する運用とする。燃料取扱機補助ホイストの吊り具（フック）は、外れ止め機構を有することから、設置作業時における落下リスクが低減され安全に設置可能。</li> </ul> |

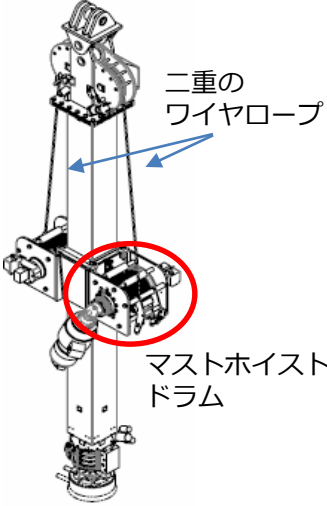
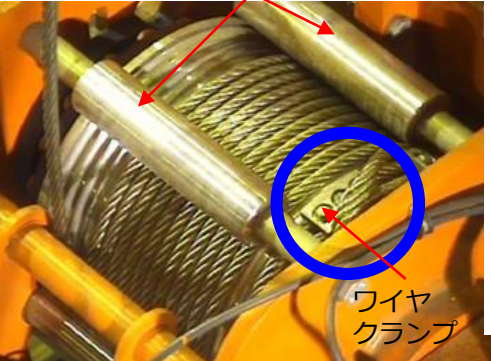
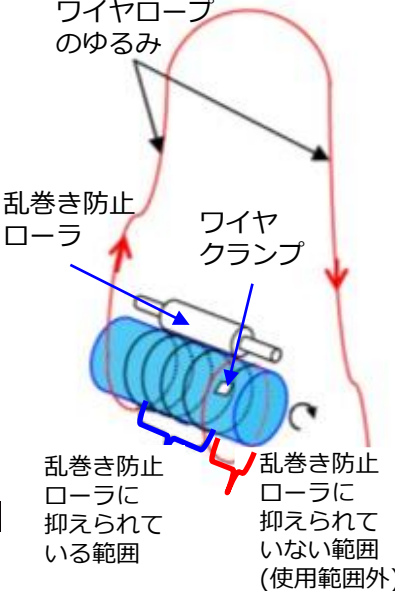
# 【参考6】 燃料取扱機マストワイヤロープの潰れ

| 概 要 | <ul style="list-style-type: none"> <li>10月18日 燃料取扱機マストを操作していたところ、マストホイスト2のマスト昇降用ワイヤロープに乱巻きが発生し、一部が潰れていることを確認した。</li> <li>点検に伴うマストのツール取外・取付作業において、接続確認のためにマストが着座した後も引き続き巻下げ操作を実施していたことを荷重計等のログにて確認した。</li> </ul> |
| 原 因 | <ul style="list-style-type: none"> <li>✓ マストの過剰な巻下げによりワイヤロープに緩みが発生。</li> <li>✓ ワイヤロープに緩みが発生した状態で巻き上げ操作を行ったことにより、乱巻きが発生し、乱巻き防止ローラの支柱にワイヤロープが挟まった。</li> </ul> |

| 対 応 | <ul style="list-style-type: none"> <li>✓ ワイヤロープの交換が完了し、動作確認を実施済。</li> <li>✓ マスト無負荷時において、過剰な巻き下げによりワイヤの緩みが発生しないようインターロック（動作停止）を設定済。</li> <li>✓ インターロックが作動した際の確認ポイント及び復旧方法を手順書に反映済。</li> </ul> |

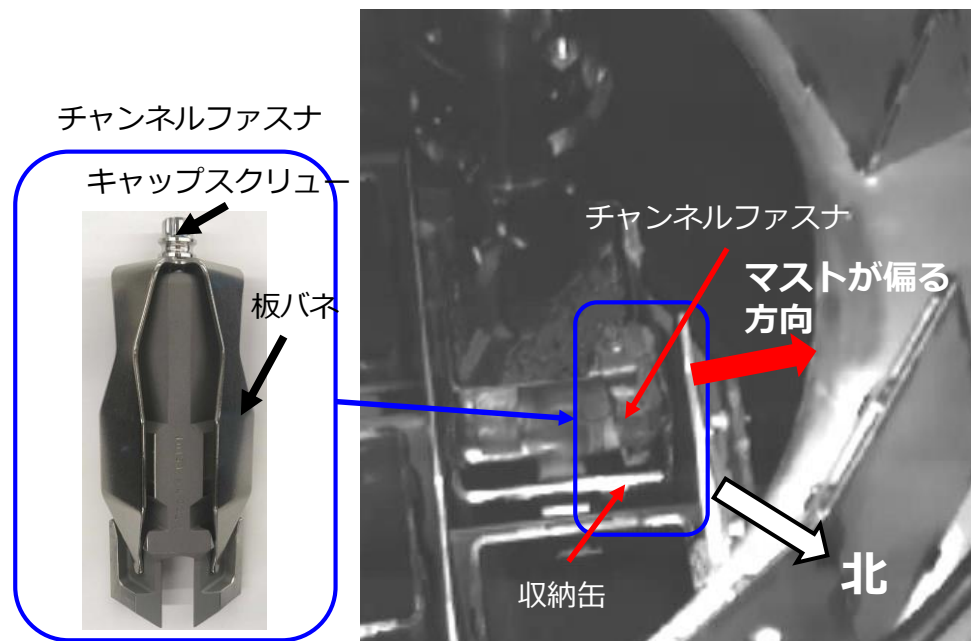
12月14日 キャスクの7箇所での収納缶に模擬燃料を着座させる最終確認を行っていたところ、1箇所目は着座できたが、2箇所目においてチャンネルファスナが収納缶※に干渉する事象を確認した。3箇所目及び4箇所目についても同様の状態を確認した。

- ・燃料が着座する約800mm上部高さで、北西側に偏ることを確認。
- ・燃料ラックに戻す際に同じ高さ座標にて北側に偏ることを確認。
- ・収納缶には傷などの異常は見られなかった。

- ・模擬燃料を繰り返し訓練で使用した結果、チャンネルファスナの板バネが外側に開く形で変形し、キャスクの収納缶に干渉。

- ・チャンネルファスナ交換済

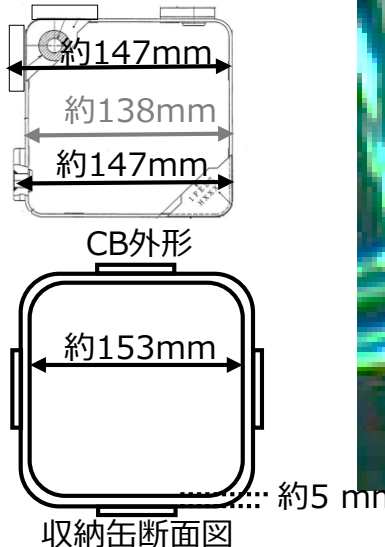
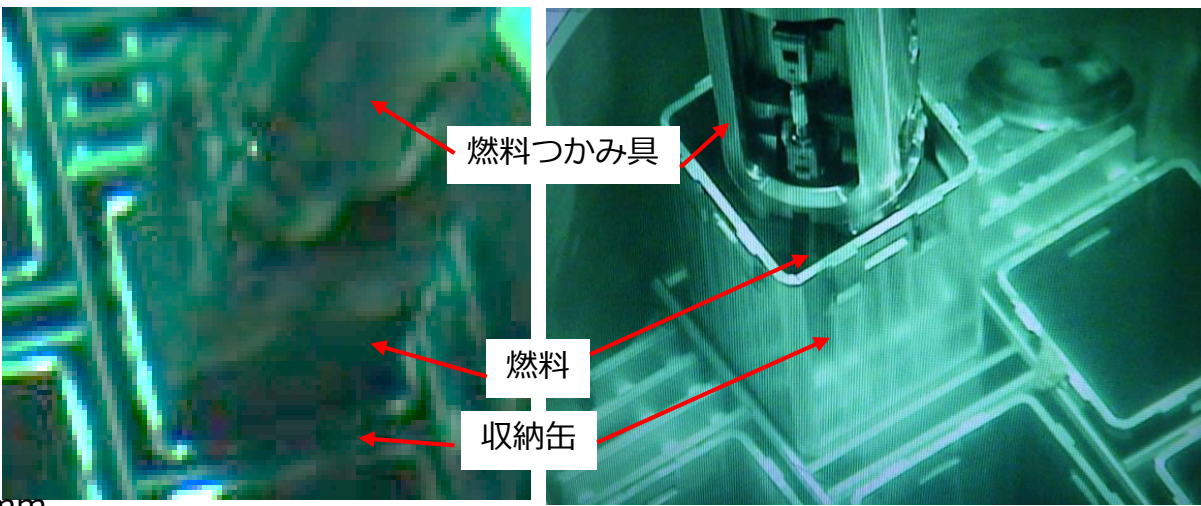
# 【参考9】 収納缶の引っ掛かりについて

| 概 要 | <ul style="list-style-type: none"> <li>2/15 共用プールにて、構内輸送容器からラックへ燃料取り出しを実施していたところ、1体の燃料について収納缶と外れない事象が発生（燃料を吊り上げると収納缶も一緒に吊り上がる）それ以外の6体の燃料はプール内ラックに取り出しを完了。</li> <li>2/16 収納缶の引っ掛かりに対し治具による解除を試みたが解除できなかった。</li> </ul> <div style="display: flex; align-items: center;"> <div style="margin-right: 20px;"> <p>CB外形</p> <p>約147mm</p> <p>約138mm</p> <p>約147mm</p> <p>約153mm</p> <p>約5 mm</p> <p>収納缶断面図</p> </div> <div> <p>燃料つかみ具</p> <p>燃料</p> <p>収納缶</p> <p>通常時の取り出し状況</p> <p>引っ掛かりの状況</p> </div> </div> |
| 原 因 | <p>✓ 構内輸送容器による燃料輸送時にチャンネルボックスの外表面と収納缶内表面間にガレキが挟まることにより燃料吊り上げ時の抵抗が増加したと推定。</p> |

| 対 応 | <ul style="list-style-type: none"> <li>✓ 配備済の収納缶用の吊り治具を用いて、収納缶ごと専用のラックに収納。</li> <li>✓ 吊り治具の使用にあたり、FHMのインターロック設定確認と事前の取り出し訓練を実施済。</li> <li>✓ 燃料を収納缶ごとラックへ取り出し後、予備の収納缶を構内輸送容器に設置し、燃料取り出しを継続。</li> </ul> |

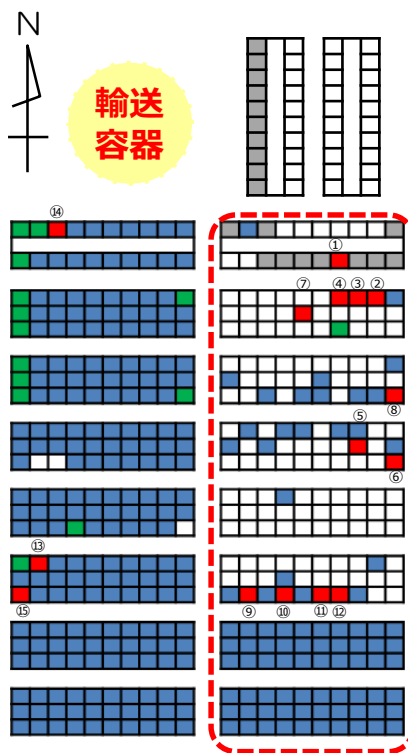
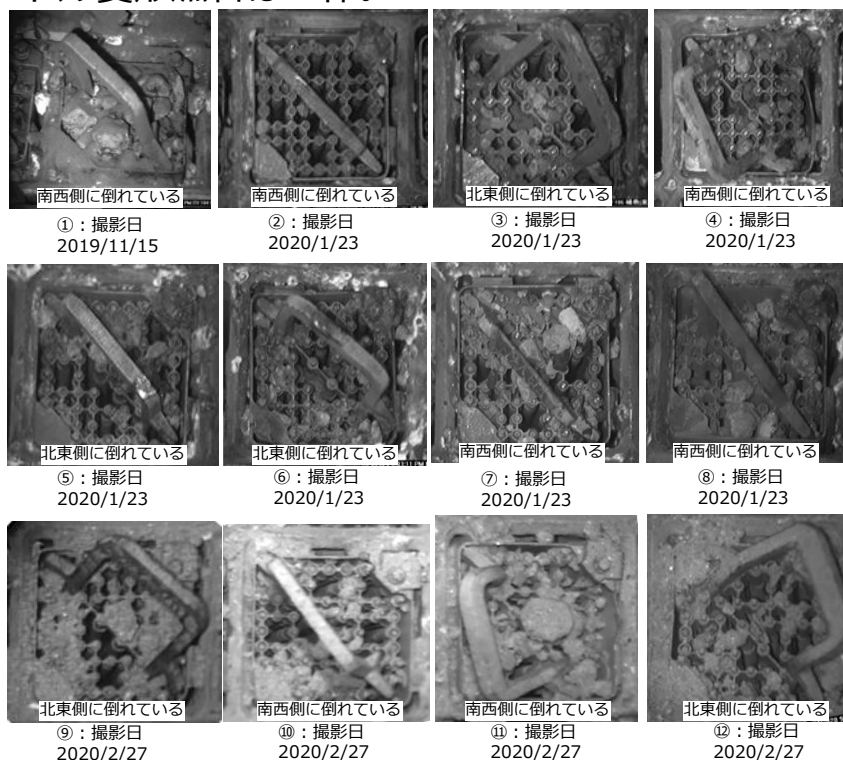
# 【参考10】 3号機SFP内燃料のハンドル状況の確認について

- ハンドル変形の目視確認は全燃料について完了。目視確認が難しい軽微な変形の有無は治具により最終判断するため、ガレキを撤去し、治具での判断後にガレキ撤去完了となる。
- 3月27日時点でハンドル変形を確認した燃料は15体。このうち既存FHM掴み具で把持角度を超過している可能性のあるハンドル変形燃料は4体。

※ハンドルが北東側に倒れている場合は、チャンネルファスナが掴み具と干渉するため、把持可能な角度が小さい。

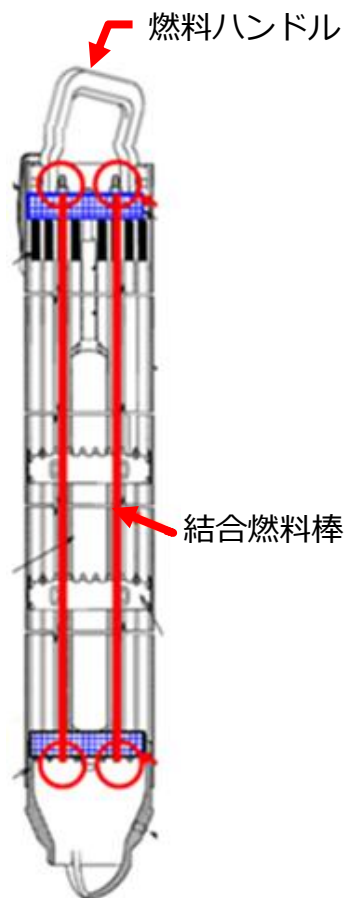
## 【参考11】 ハンドル変形燃料の吊り上げについて

- 燃料吊り上げ時は、燃料ハンドルと結合燃料棒<sup>\*1</sup>の二つの部材が荷重を負担する。
- ガレキ衝突によるこれら部材への影響について、実機ハンドル変形燃料よりも厳しい角度まで曲げた条件で、試験、解析評価等を行った結果、吊り上げ時の荷重（700kg程度）を制限することで問題なく吊り上げられることを確認している<sup>\*2</sup>。

| 燃料ハンドル | 燃料棒（結合燃料棒） |
|---|---|
| <ul style="list-style-type: none"> <li>・ 模擬ハンドルを用いた曲げ試験では80°以上の変形を付与した結果、ハンドルに有意なき裂は発生しないことを確認した。</li> <li>・ 変形を付与した模擬ハンドルを900kg以上の荷重で引張り試験を行った結果、ハンドルに有意なき裂は発生しないことを確認した。</li> </ul> | <ul style="list-style-type: none"> <li>・ ガレキ衝突解析を行い、ハンドルが90°程度変形した場合の結合燃料棒への影響評価の結果、燃料自重を支える結合燃料棒は2本以上は健全であることを確認した。</li> <li>・ 当該結果を考慮した吊り上げ評価を行い、700kg程度であれば問題なく吊り上げられることを確認した。</li> </ul> |
