事故故障報告2件 2/17監視評価検討会における質問回答

- ・ 6号機残留熱除去系ポンプ(B)圧力抑制室吸込弁駆動部シャフト折損について
- ・ 1 / 2号機排気筒ドレンサンプピット水位低下事象について

2020年4月27日

東京電力ホールディングス株式会社

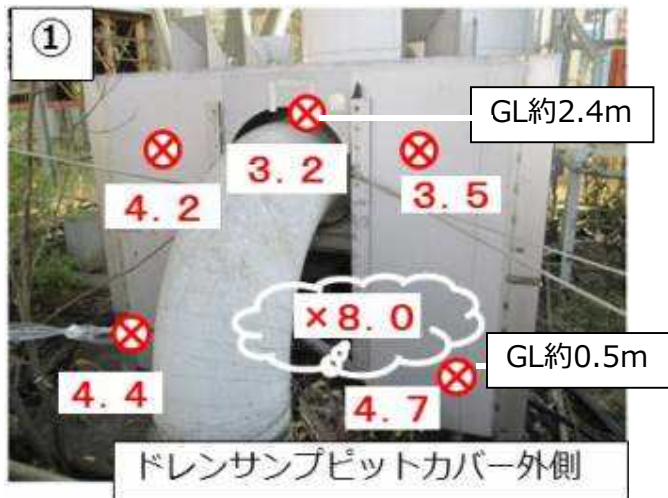
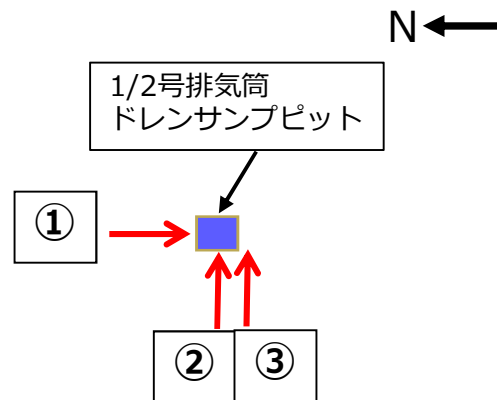
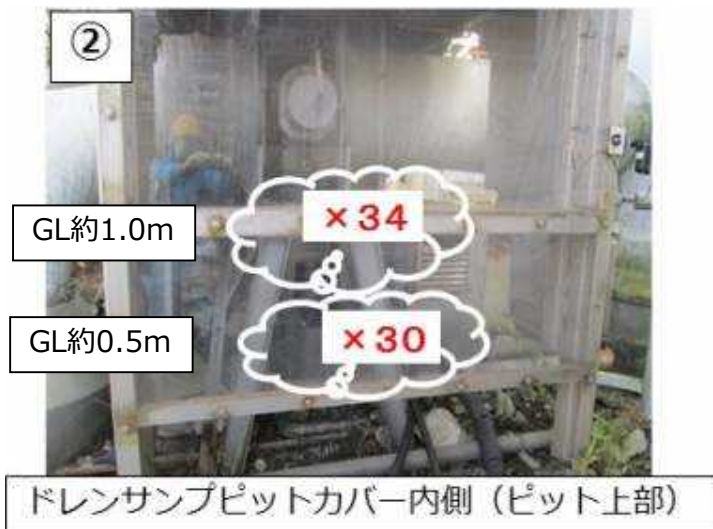
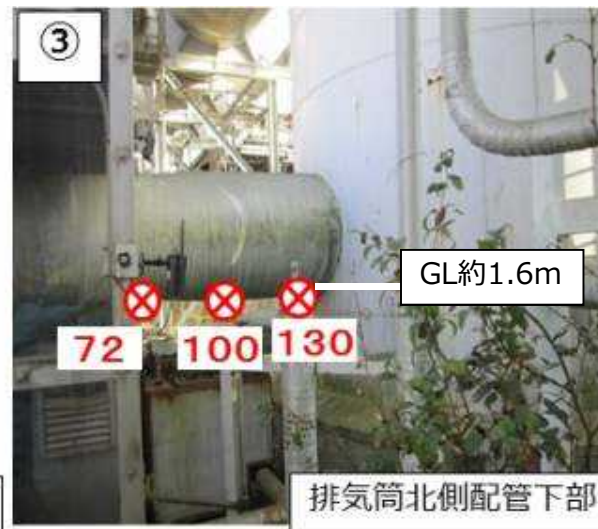
2. 8 1 / 2号機排気筒ドレンサンプルピット周辺線量

■吸い込み管交換に合わせてピット内部の調査を検討したが、30mSv/hを超えるピット上部（次頁写真②参照）での作業が必要となることから、吸い込み管交換に合わせた内部の調査は断念し、漏えいの可能性を解消するための吸い込み管交換作業に専念した。ピット内の調査については、方法と排気筒解体の関連も考慮した実施時期について検討していく。

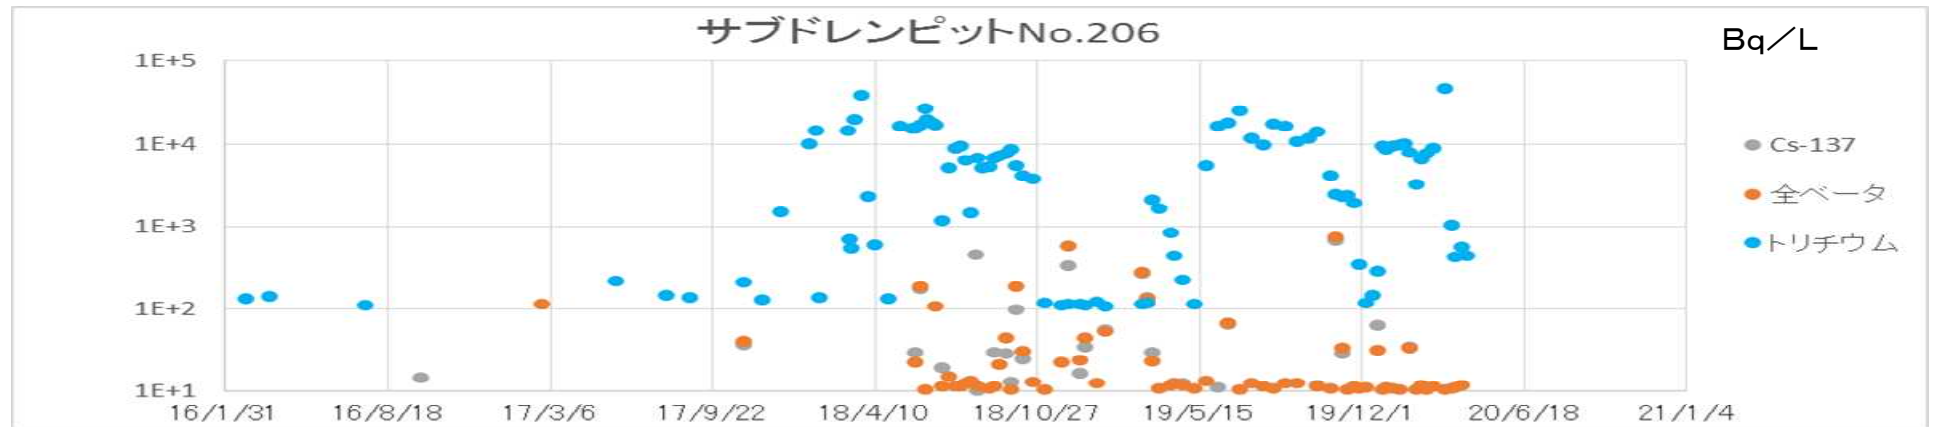
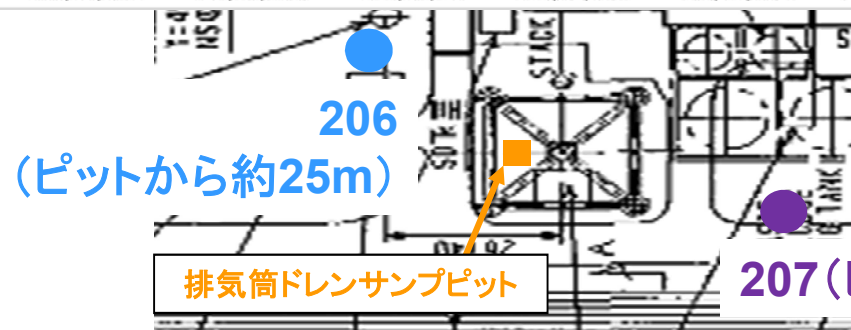
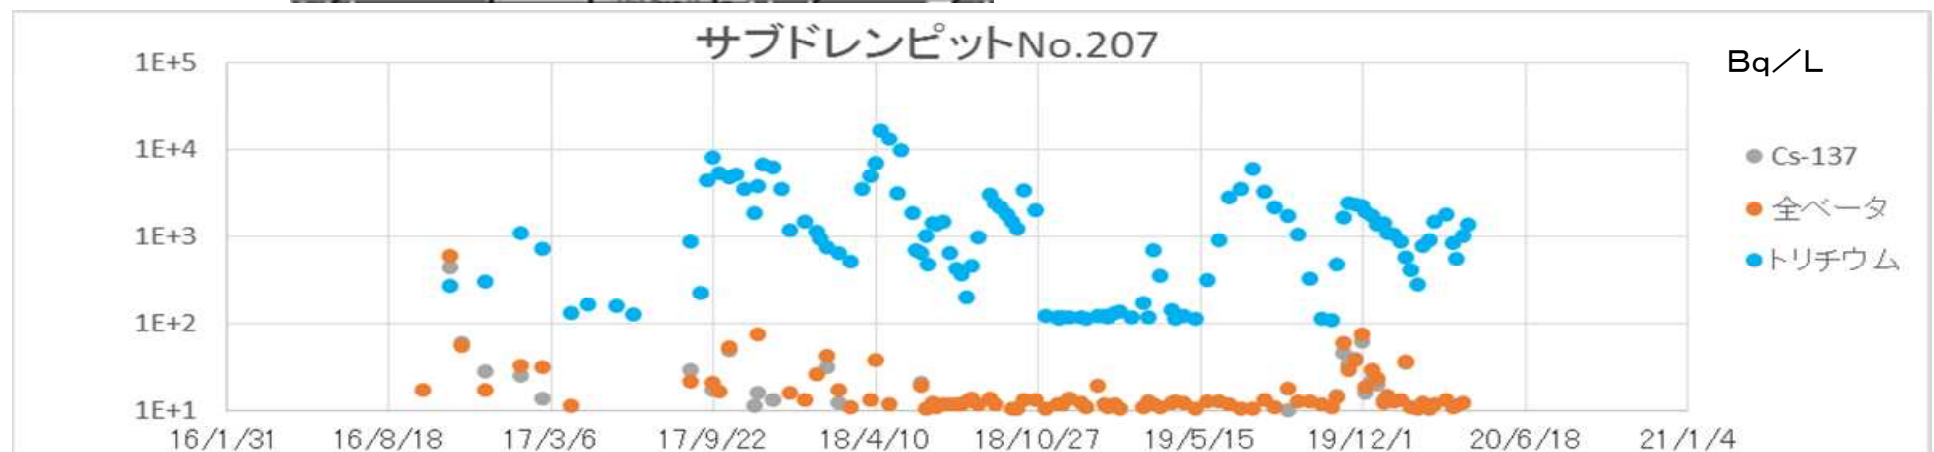
2. 10 周辺の状況 (サブドレンピット)

放射能濃度の傾向は、2019年10月前後で変わらない。

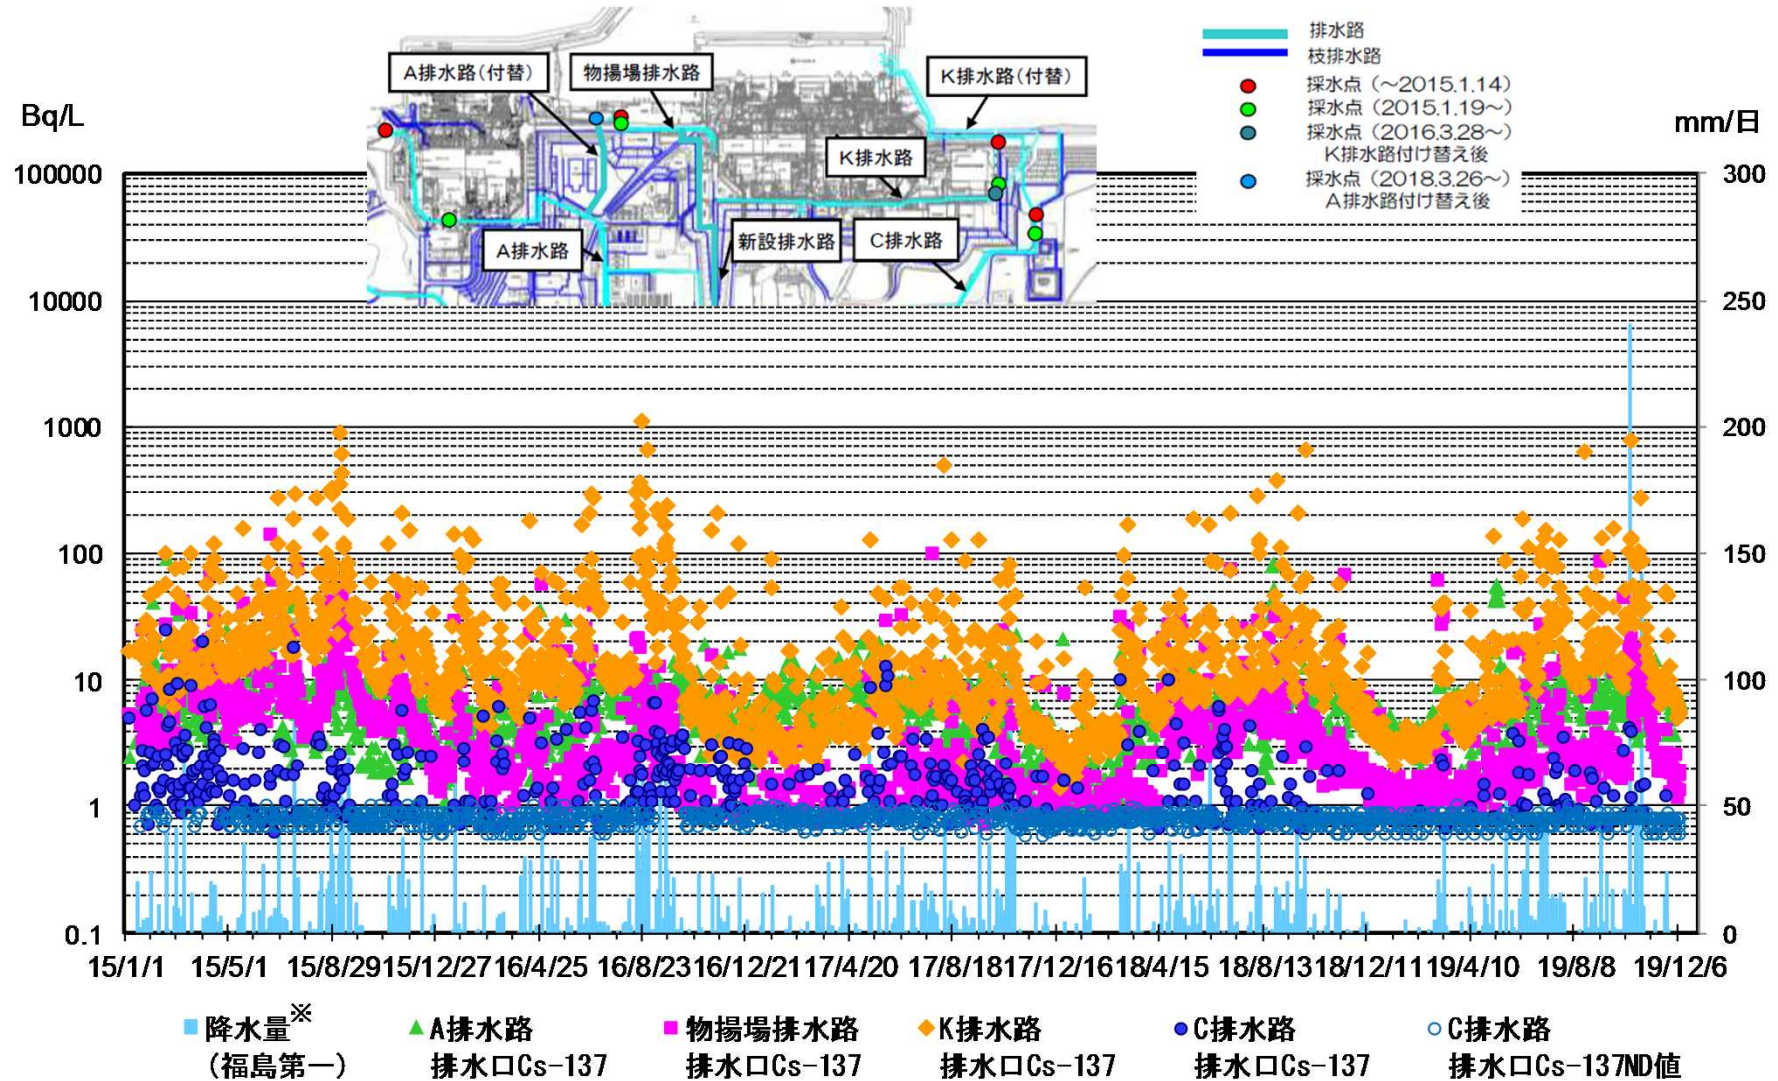
2. 1 1 周辺の状況 (K排水路)

< K排水路 > 降雨時に上昇する傾向は、2019年10月前後で変わらない。

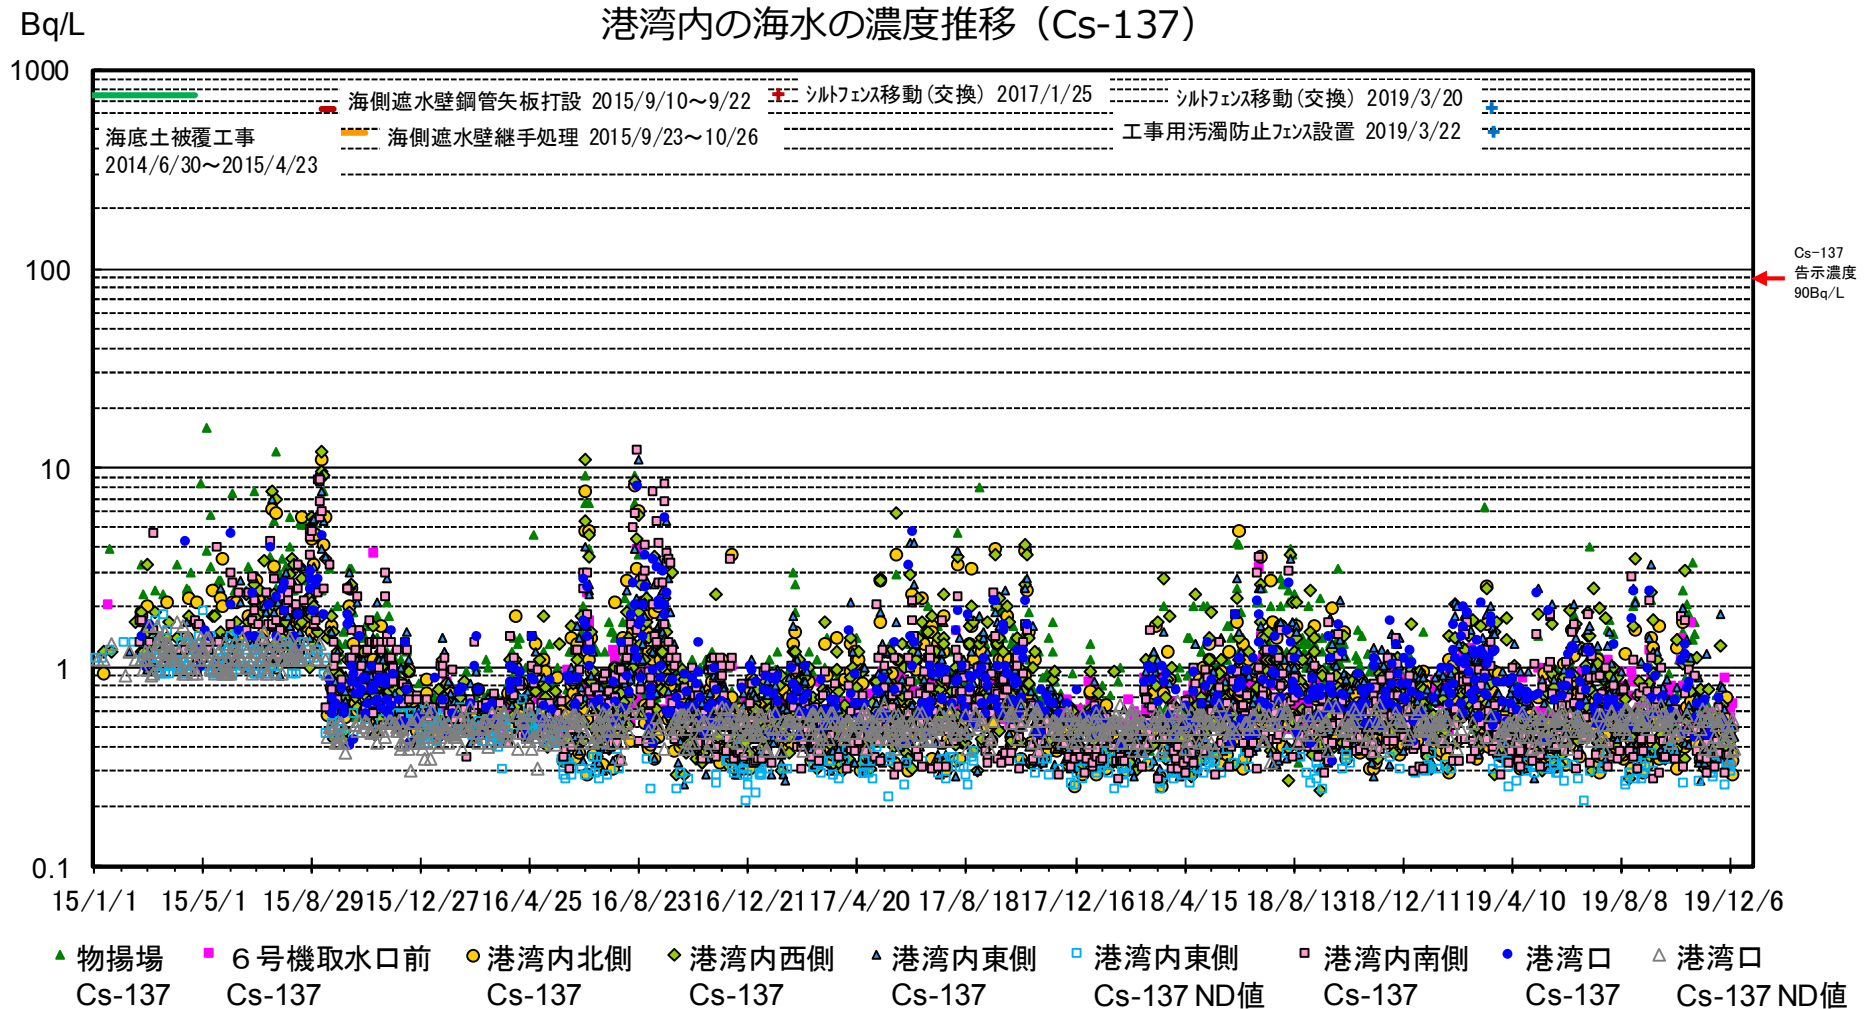
2. 1 2 周辺の状況（港湾）

＜港湾内エリア＞ 降雨時に上昇する傾向は、2019年10月前後で変わらない。

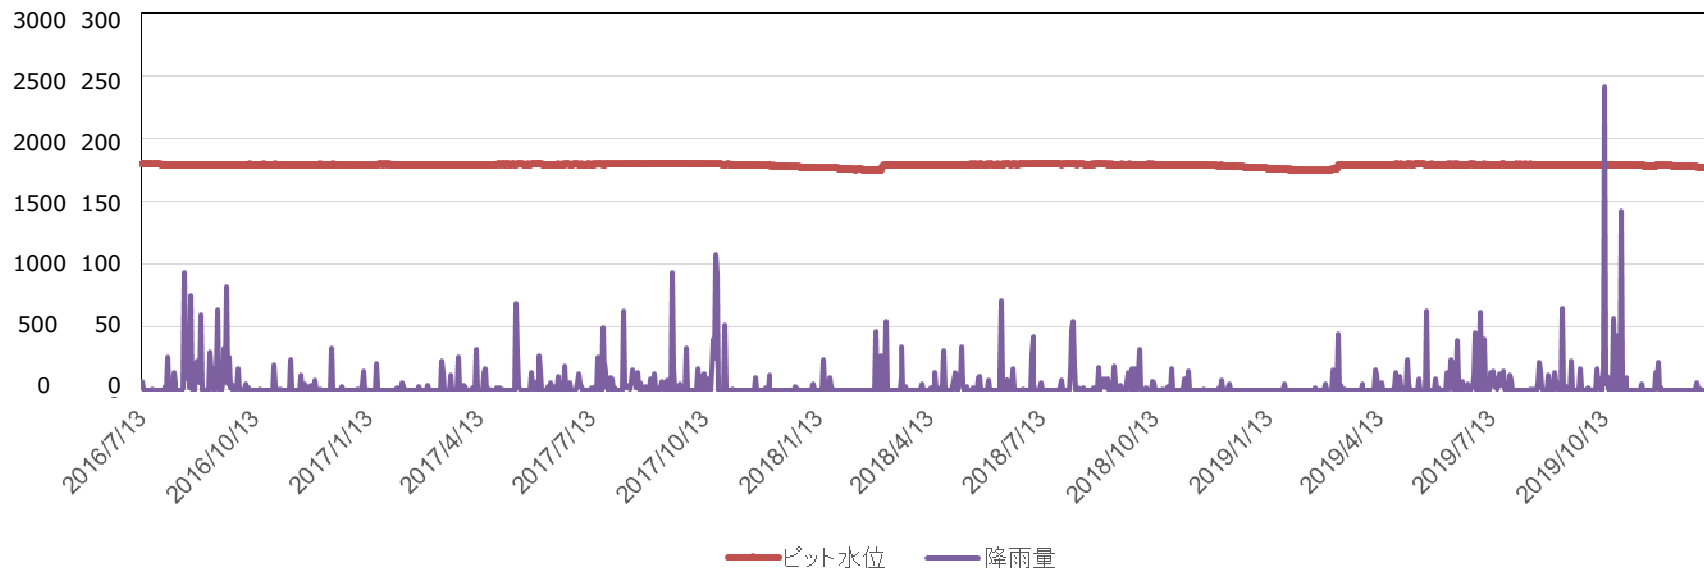
3/4号機排気筒ドレンサンプピット水位(2016.7.13~2020.1.9)

- スクリーニング結果より、3 / 4号機排気筒ドレンサンプピットについて調査していたところ、3 / 4号機排気筒ドレンサンプピットの水位が長期間変動していないことが判明した。

- その後、2020年3月20日に3 / 4号機排気筒ドレンサンプピットの水抜きを実施した。
- 今後、降雨による水位の変動を確認し、原因の推定を行う。なお、放射能濃度が薄くなっており※、数値レベルからも他のフォールアウト由来のものと遜色ないものとする。
