# 1 / 2号機 S G T S 配管撤去に向けた 現場調査の実施状況について

2020年4月27日

東京電力ホールディングス株式会社

## 1. 1 / 2号機SGTS配管撤去に向けた現場調査の実施状況

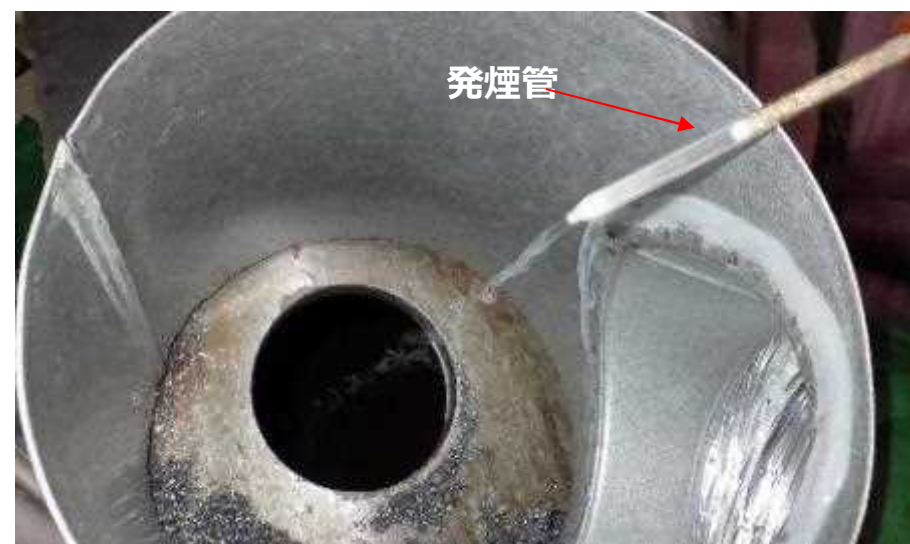
オフガス系配管穿孔状況  
(φ100mm 穿孔後 気流確認)

- ・穿孔によるダスト飛散の影響を確認するため、ドリルにてφ10mmの穴開けを実施。
- ・ダストの影響が無かったことから、配管穿孔装置にてφ100mmの穿孔を実施。
- ・φ10mm及びφ100mmの穿孔後、発煙管による気流確認の結果、排気筒側へ吸い込まれる事を確認。

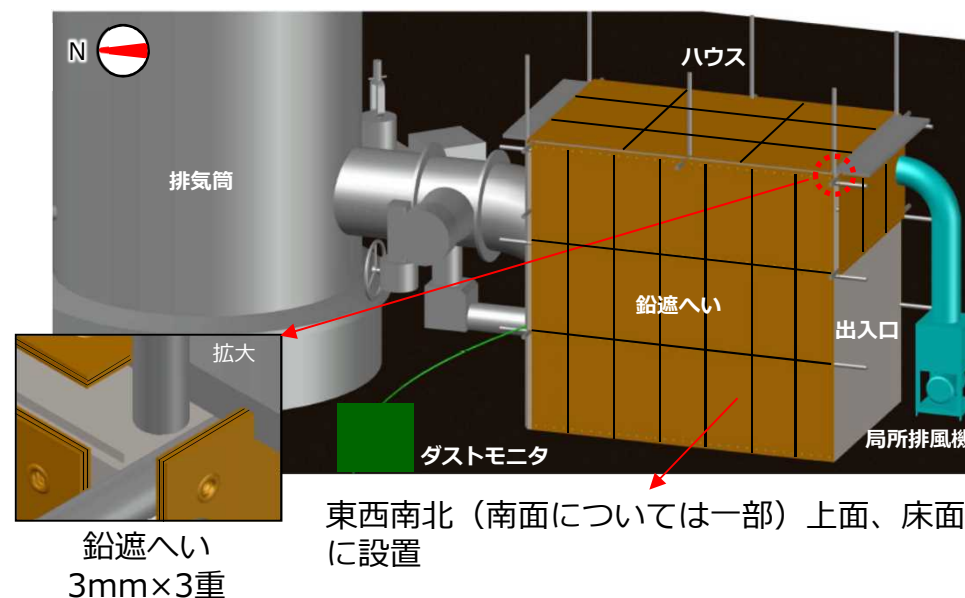
遮へいハウス設置状況図

- ・被ばく低減対策として、ハウス壁面等に鉛遮へいの設置。
- ・無線式APDにて作業員の被ばく線量の監視。
- ・ダスト対策として、ハウス及び局所排風機の設置による飛散防止・ダストモニタにて常時ダスト濃度の監視。

作業前後にて有意な変動なし

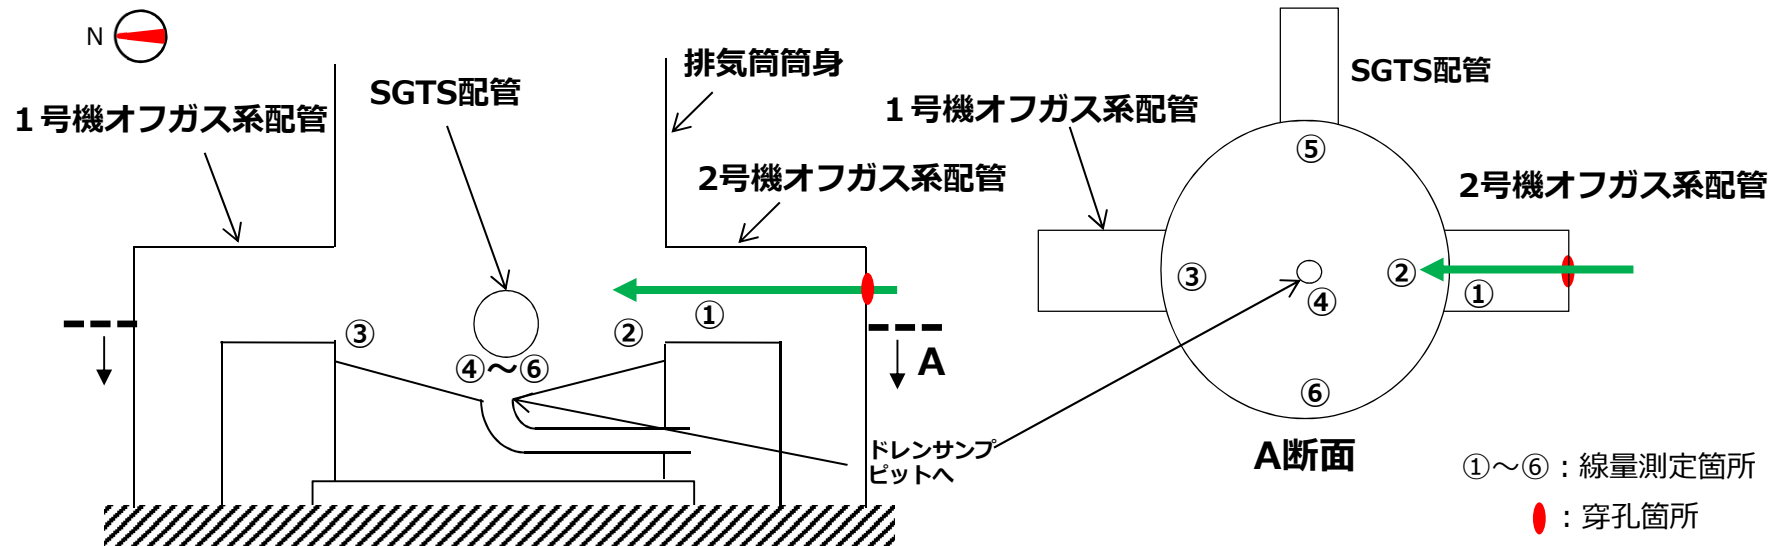
図1：1/2号機排気筒下部断面図

配管穿孔箇所より線量計を装着した操作ポールを排気筒内部へ挿入し排気筒底部から約30cm離れた雰囲気線量を測定。

①の箇所において、最大で460mSv/hを確認。

⑤・⑥の箇所については、今後実施予定。

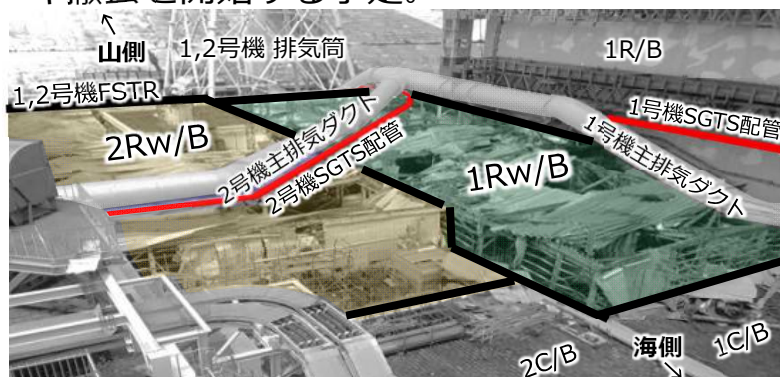
【図1】Rw/B全景写真 東側(2T/B屋上)より撮影 2018年7月

- 1,2Rw/Bは2階の既存鉄骨屋根が大きく損傷しており、上部を主排気ダクト・SGTS配管が通っている。
- 雨水は2階床開口等から地下階に流下していると推定し、2階の鉄骨等のガレキ撤去と床面清掃を行う計画。
- SGTS配管撤去作業を考慮してガレキ撤去を図3の通り工区分けし、ガレキ撤去とSGTS配管の処置を繰り返しながら工事を進める計画。
- 2月25日より有人作業による①工区の床面清掃に着手し、1/2排気筒解体工事完了後には、重機を用いたガレキ撤去を開始する予定。

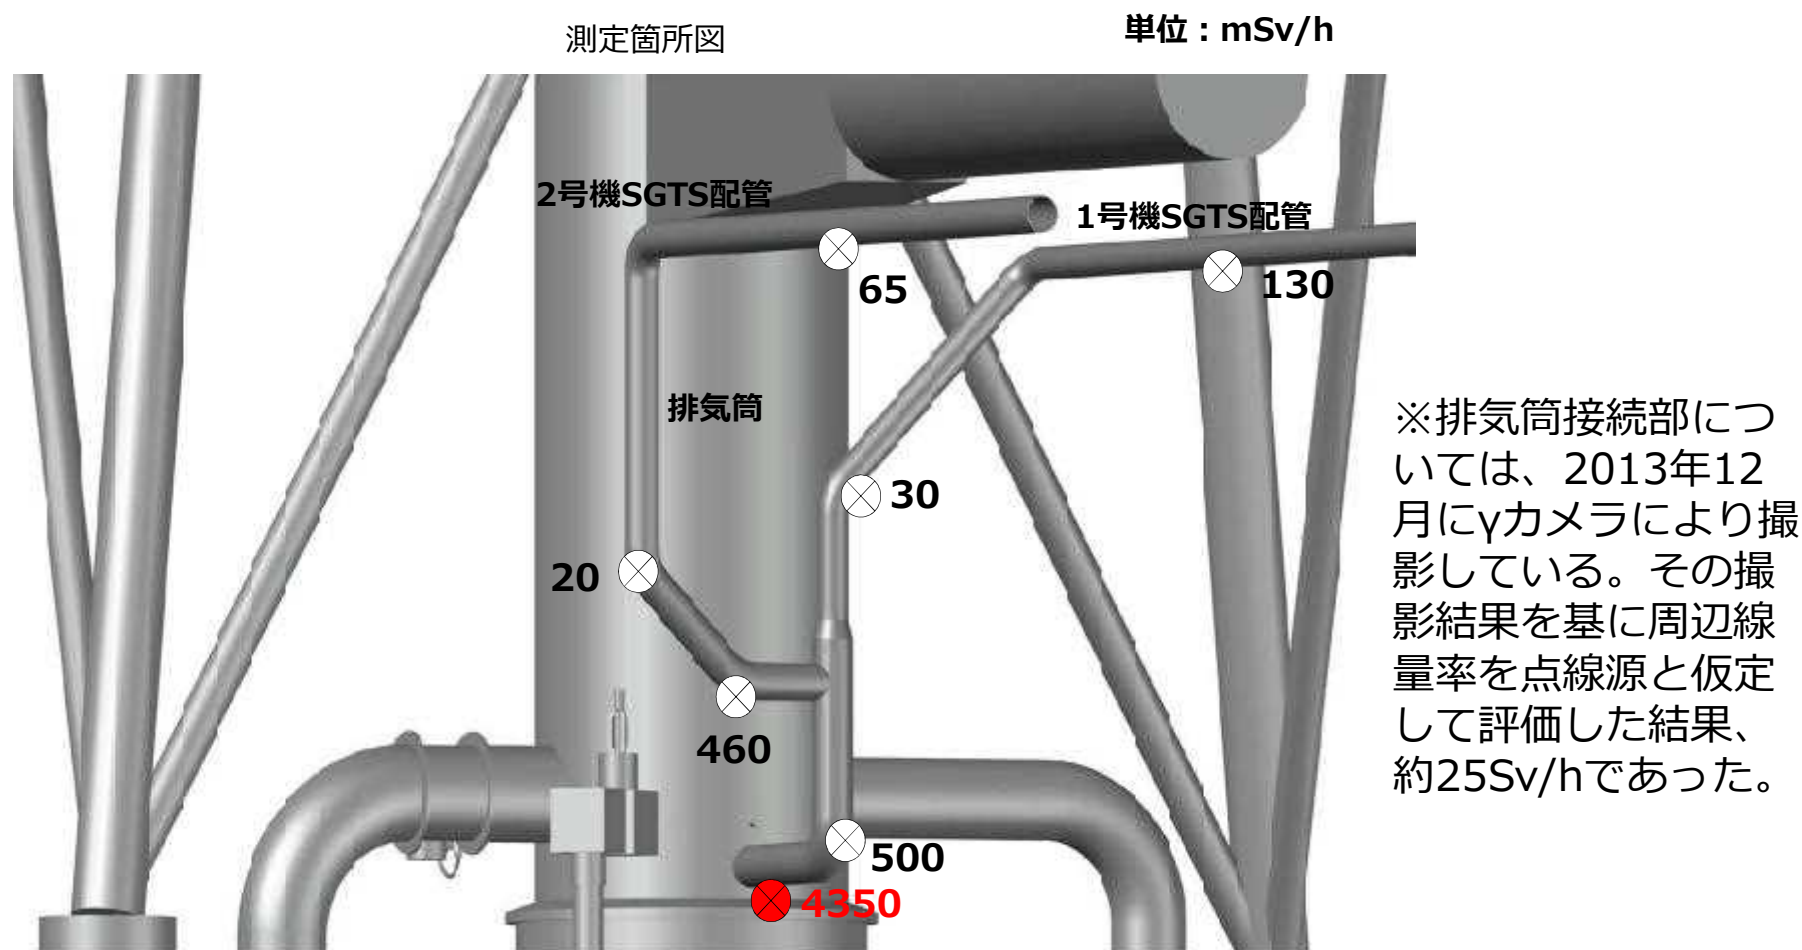
## 排気筒下部周辺SGTS配管の線量調査結果

- 2020年2月12日に実施した線量測定結果より、配管水平部が比較的高い箇所となり、最大で排気筒接続部にて約4.3Sv/hであった。
