# 1/2号機SGTS配管撤去に向けた 現場調査の実施状況について

2020年6月15日

東京電力ホールディングス株式会社

## 1. 1/2号機SGTS配管撤去に向けた現場調査の実施状況

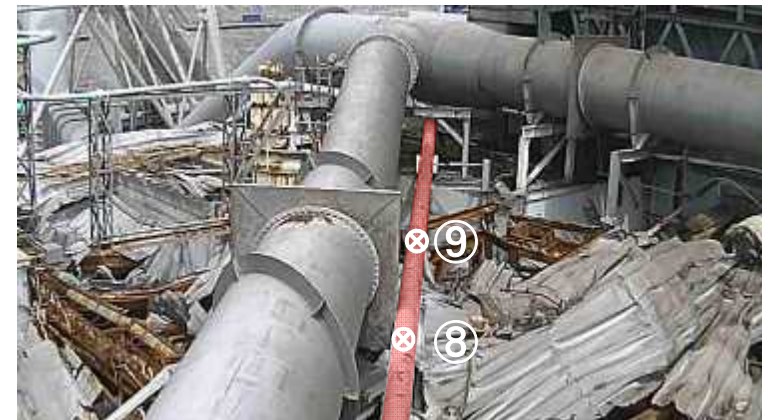
#### (2) 高線量箇所について

- ・ 高い放射線量が確認された、No.13(650mSv/h)及びNo.14(400mSv/h)付近にはバタフライ弁が設置されているため、放射性物質が止まりやすい環境も考えられる。
  - ・ 一方、No.8/9(⑧150mSv/h、⑨160mSv/h) に関しては水平配管部分であった。
- ※周辺からの影響を低減するためコリメートして測定。（測定方法はP3参照）
