# 1/2号機SGTS配管撤去に向けた 今後の調査方針について

2020年7月20日

東京電力ホールディングス株式会社

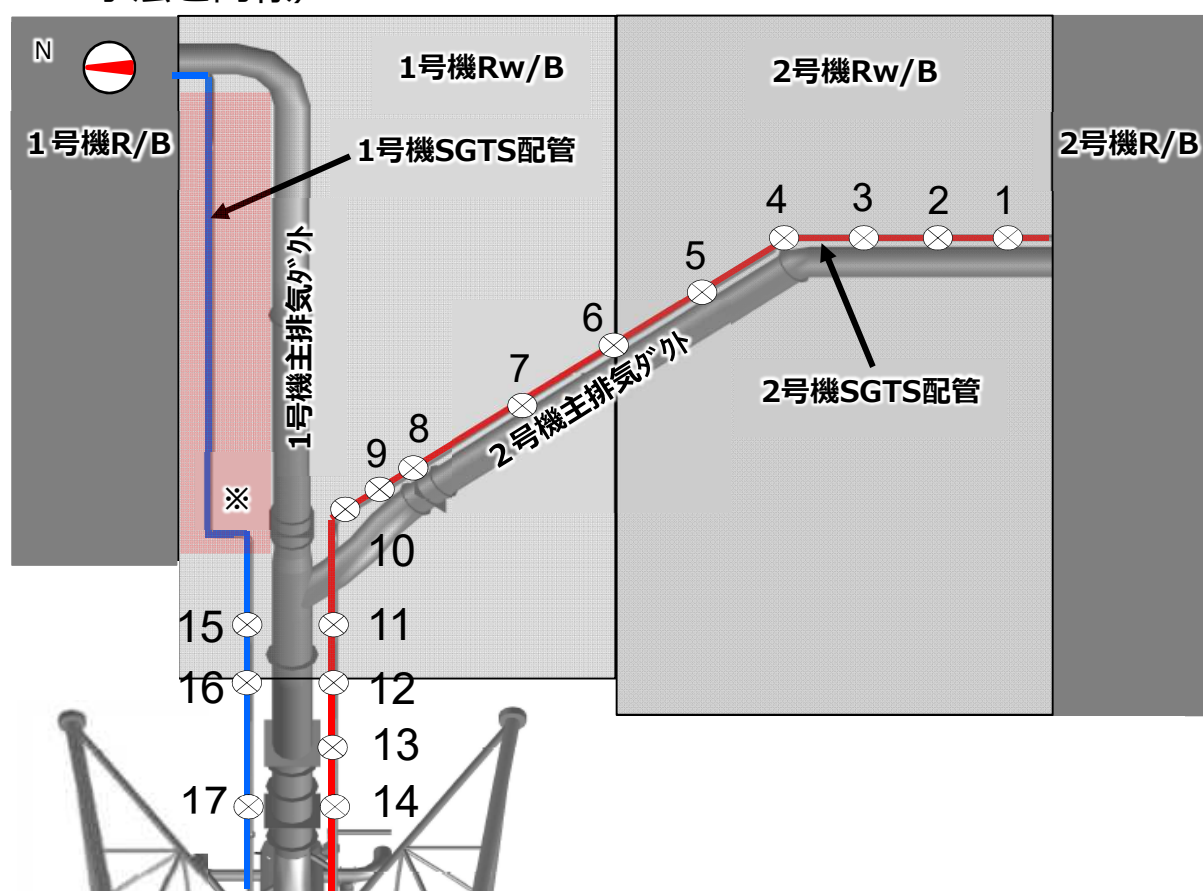
- 配管撤去時の拡散評価をするために、ガンマ線スペクトル測定を行い、既に採取している配管線量データと合わせて、配管内部汚染状況の評価を検討中。
- クレーン吊りした測定装置で配管外側からガンマ線スペクトルを測定し、線量測定箇所（右図中のNo.3、9、11、17）の核種の定性を行う。モンテカルロコードによる配管内部に付着した汚染量を算出し、切断時の飛散率をかけてダストの拡散評価を行う。（1/2号排気筒上部解体時の評価手法と同様）

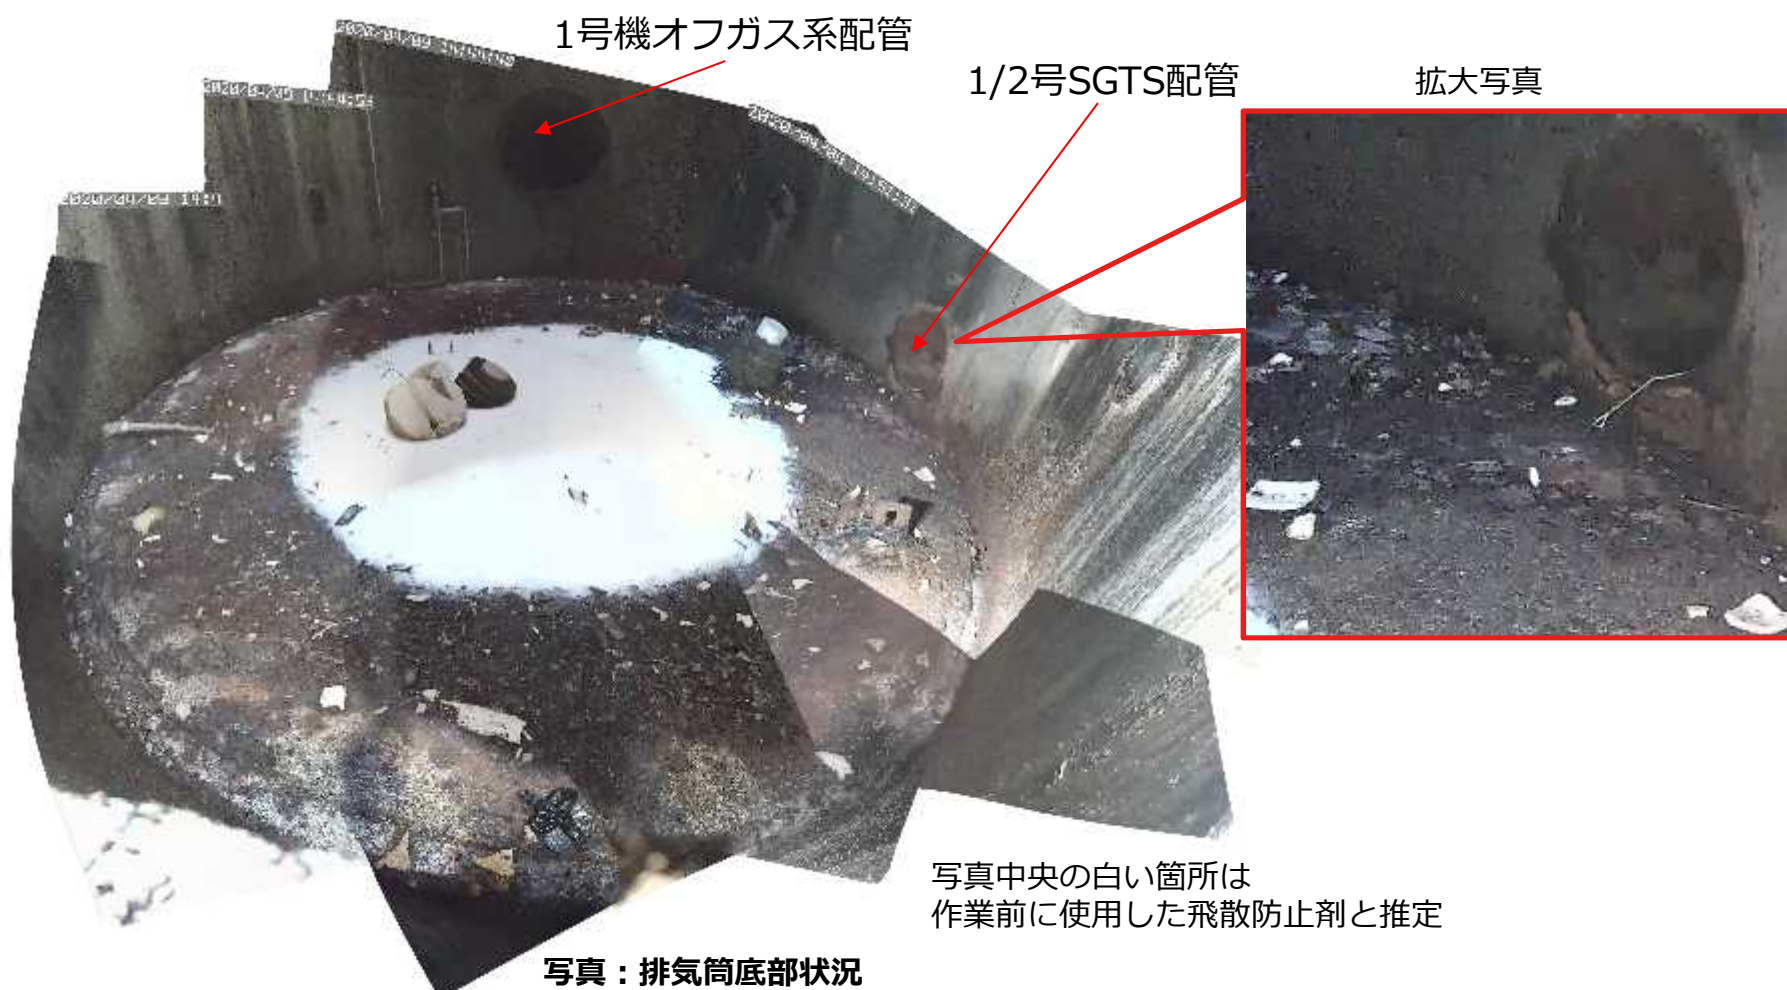
- ・ 排気筒底部にスラッジ等の堆積物および飛散防止剤が溜まっており、排気筒サンプドレン配管は確認できなかった。
- ・ SGTS配管からの水の流入は確認されなかった。今後、雨天時に再度内部確認を実施予定。

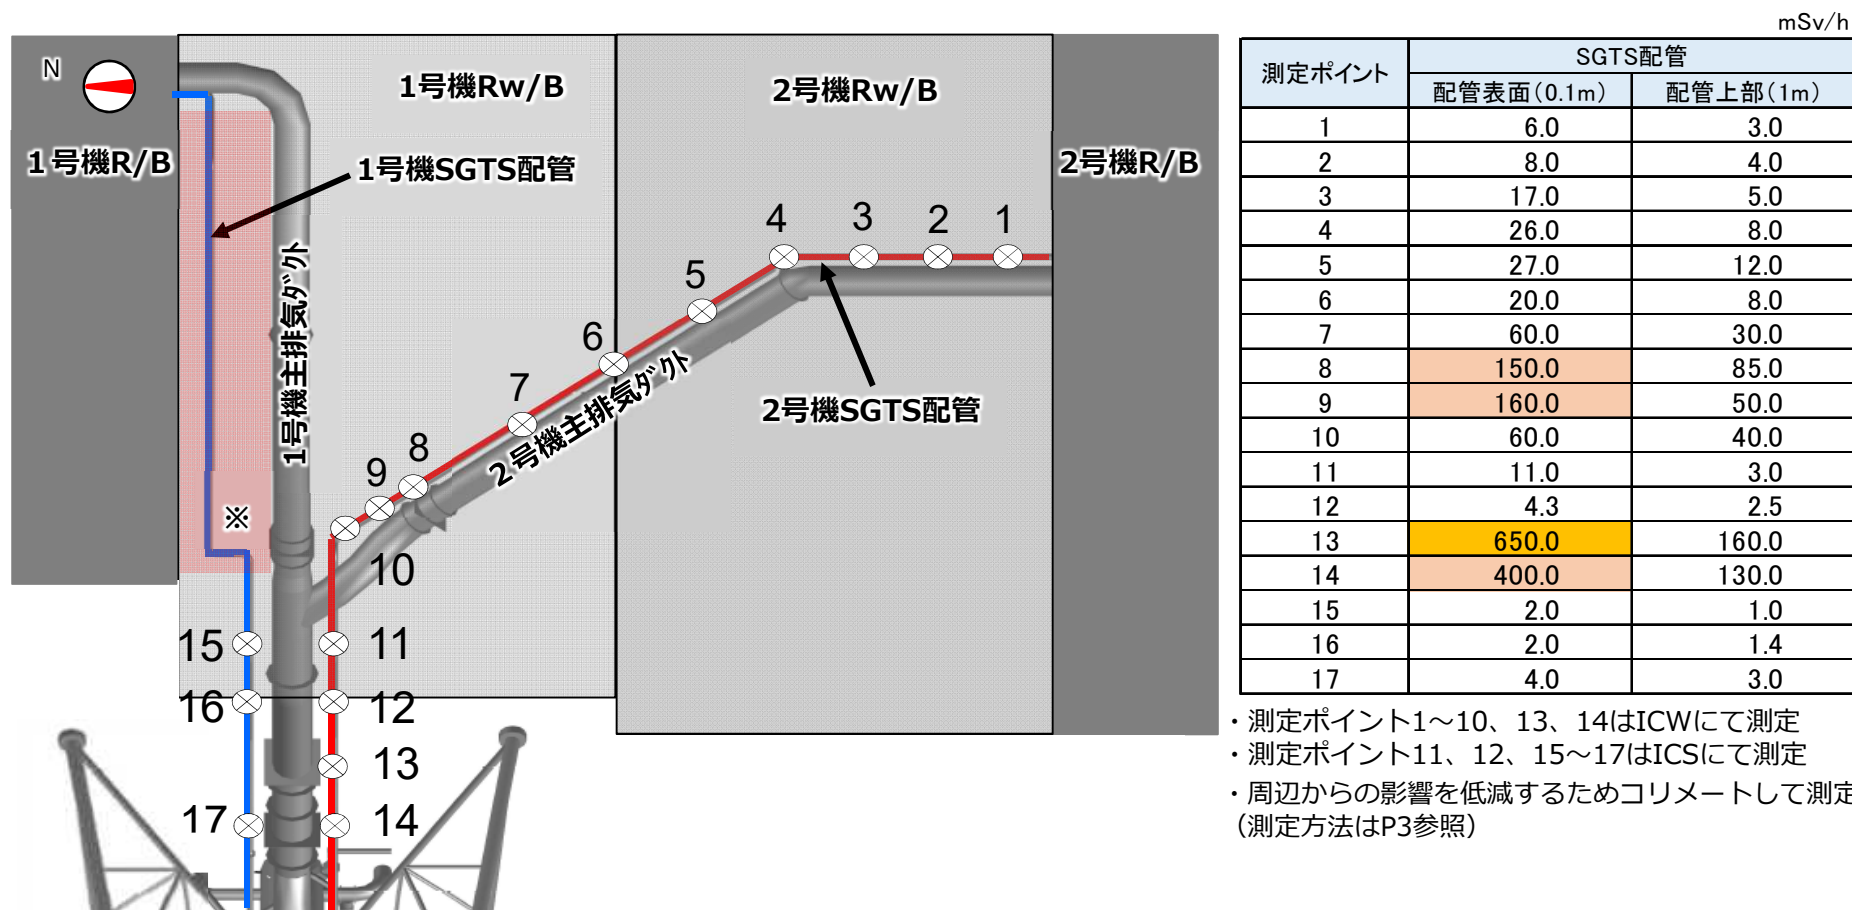
- ・ 1号及び2号Rw/B上部のSGTS配管近傍の放射線量を概ね3～5m間隔で測定を実施。
- ・ 測定ポイントのうち比較的高い放射線量はNo.8、No.9、No.13、No.14にみられ、最も高い値は、No.13の2号機SGTS配管表面から高さ0.1mの位置で約650mSv/hであった。

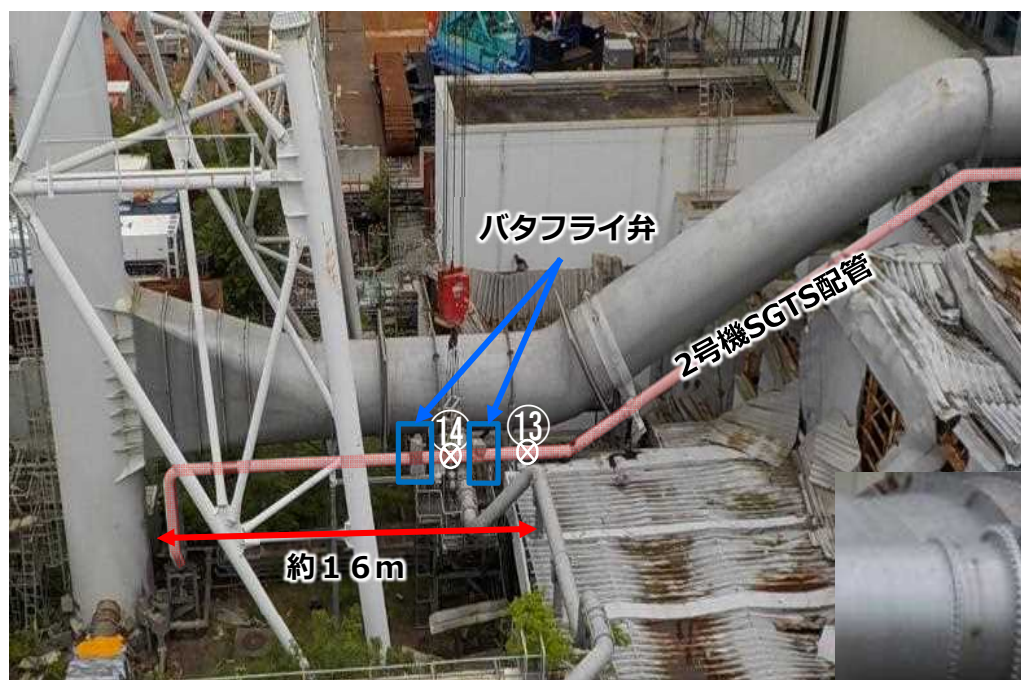
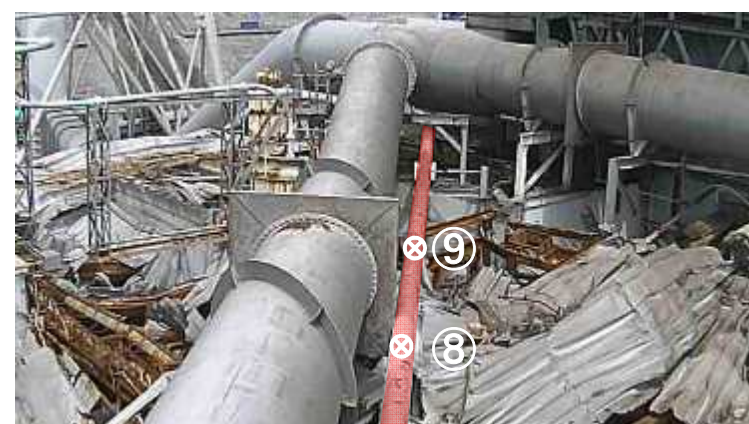
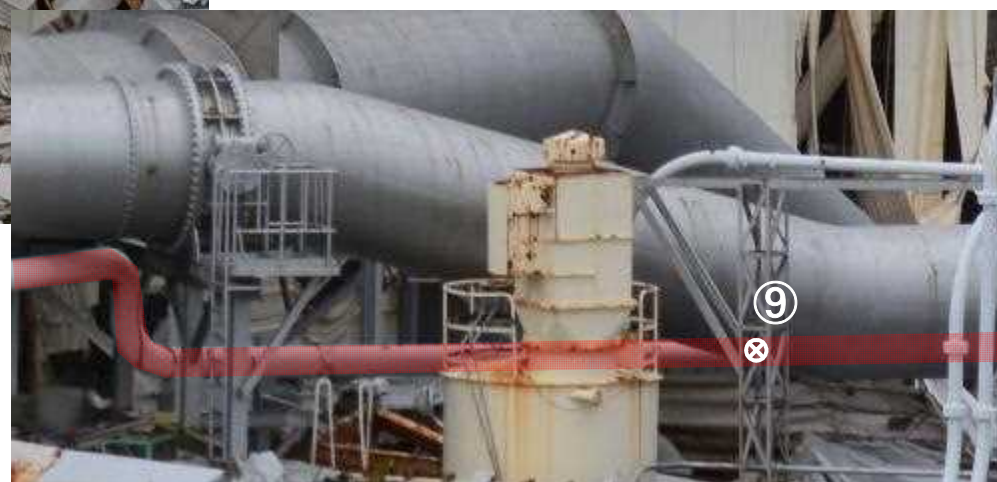
- ・ 高い放射線量が確認された、No.13(650mSv/h)及びNo.14(400mSv/h)付近にはバタフライ弁が設置されているため、放射性物質が止まりやすい環境も考えられる。
  - ・ 一方、No.8/9(⑧150mSv/h、⑨160mSv/h) に関しては水平配管部分であった。
- ※周辺からの影響を低減するためコリメートして測定。（測定方法はP3参照）

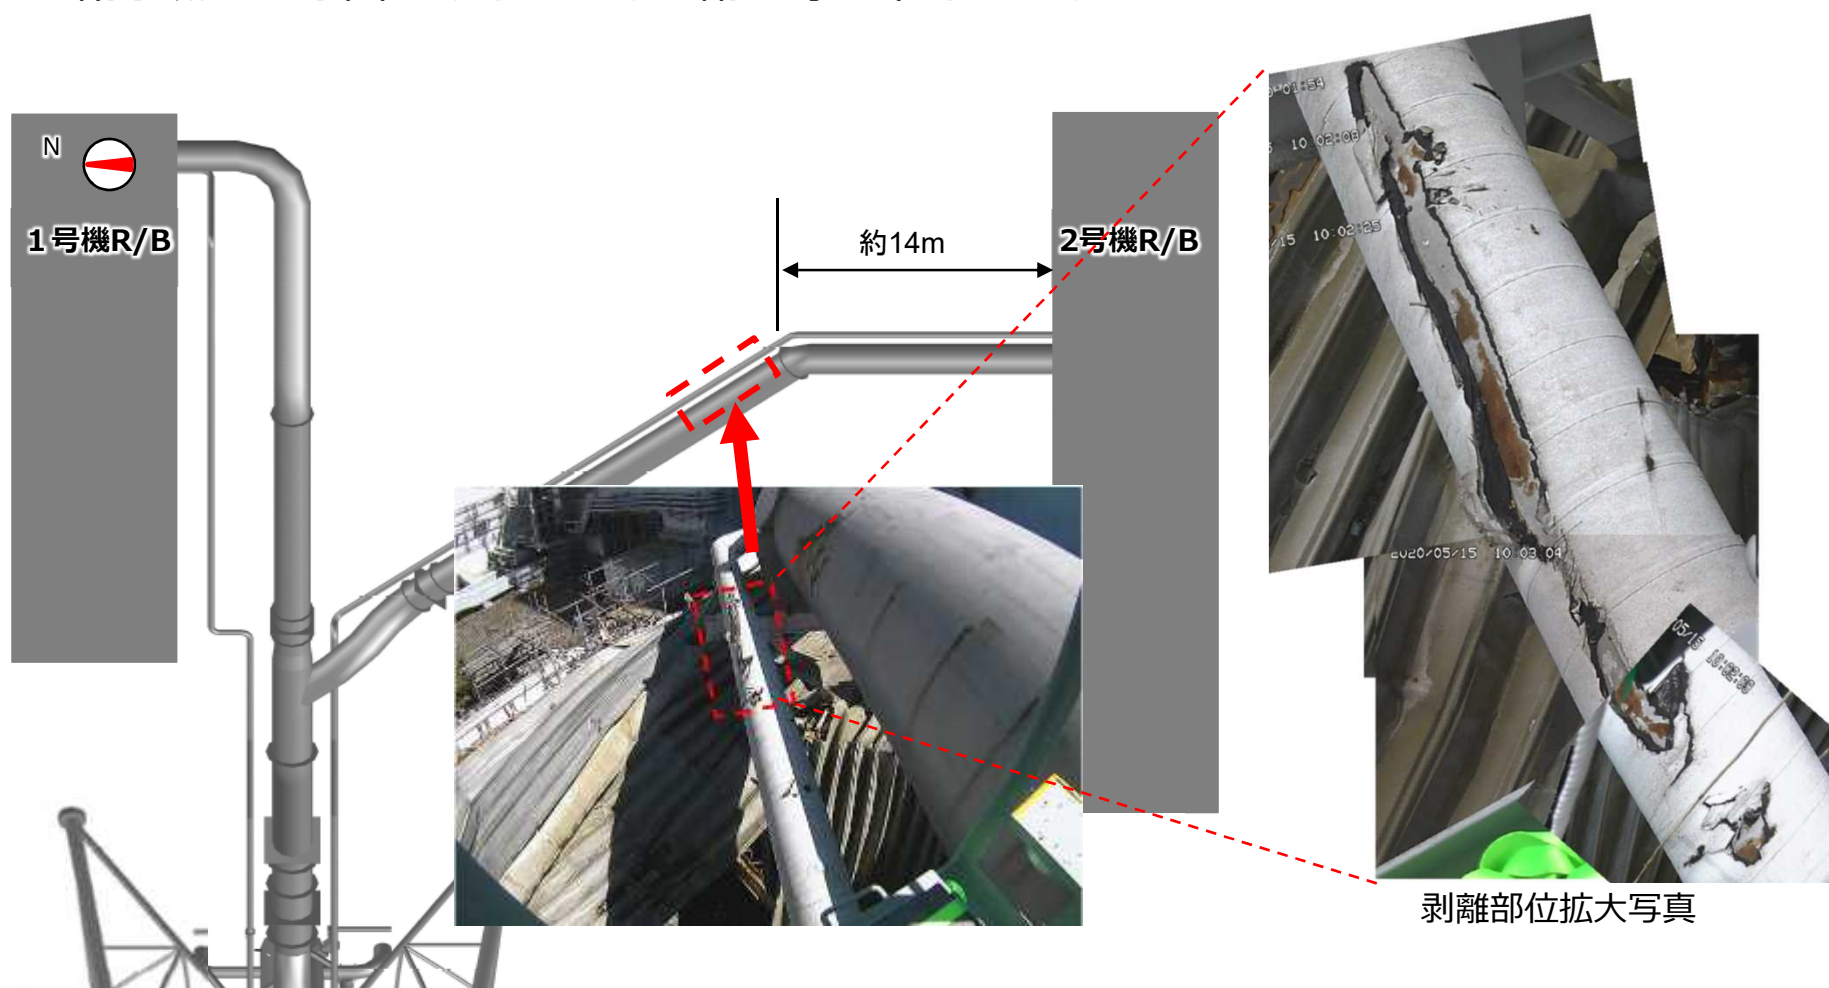
- ・線量測定を実施した範囲の配管外面の確認を実施。
- ・瓦礫の衝突が原因と思われる配管表面の防水・防食テープ剥離が確認されたが、雨水流入の原因となるような、割れ等は確認されなかった。
