1/2号機排気筒ドレンサンプルピット 内部調査状況

2020年7月20日

東京電力ホールディングス株式会社

3. 1 / 2号機排気筒ドレンサンプピット内部調査

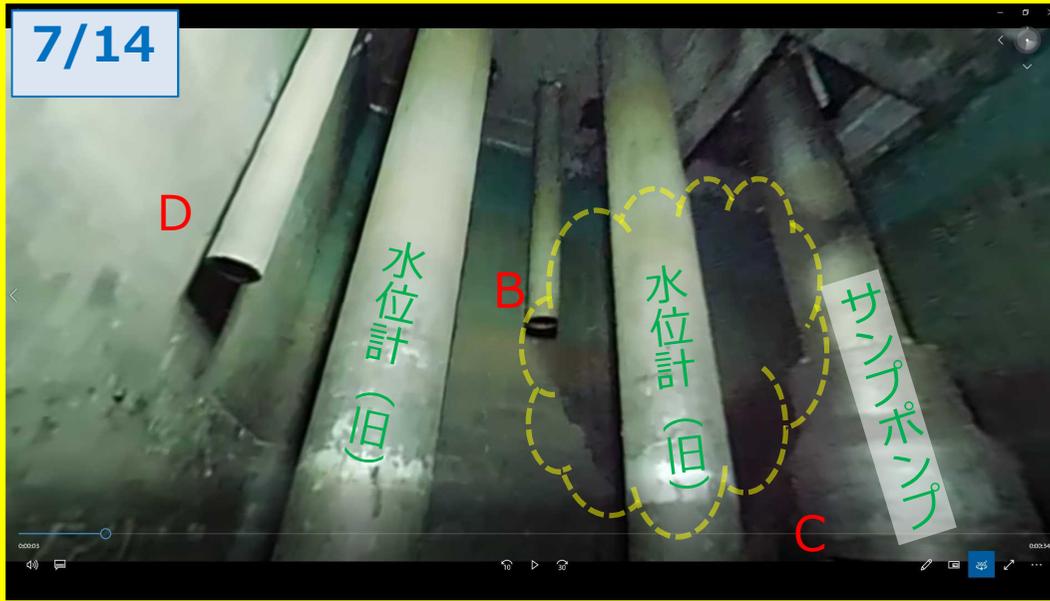
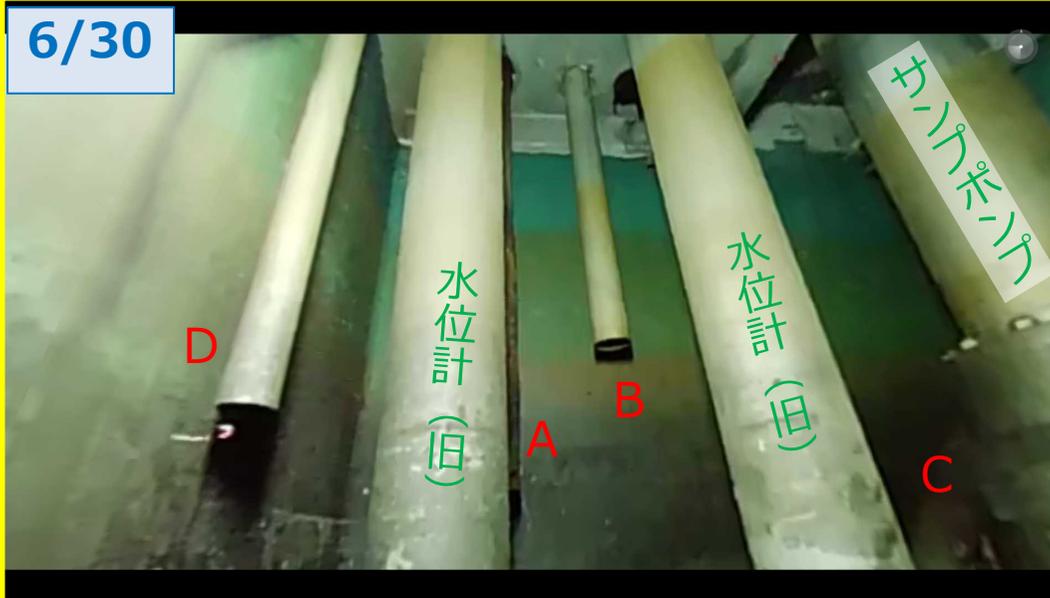
4. 1 / 2号機排気筒ドレンサンプルピット内部調査状況 (東)

- 内壁面の一部に濡れ跡を確認。
- それ以外は降雨有無による相違はみられない
(配管からの流入は確認できなかった)
(サンプルポンプミニフロー配管が脱落していることを6/30に確認済み)

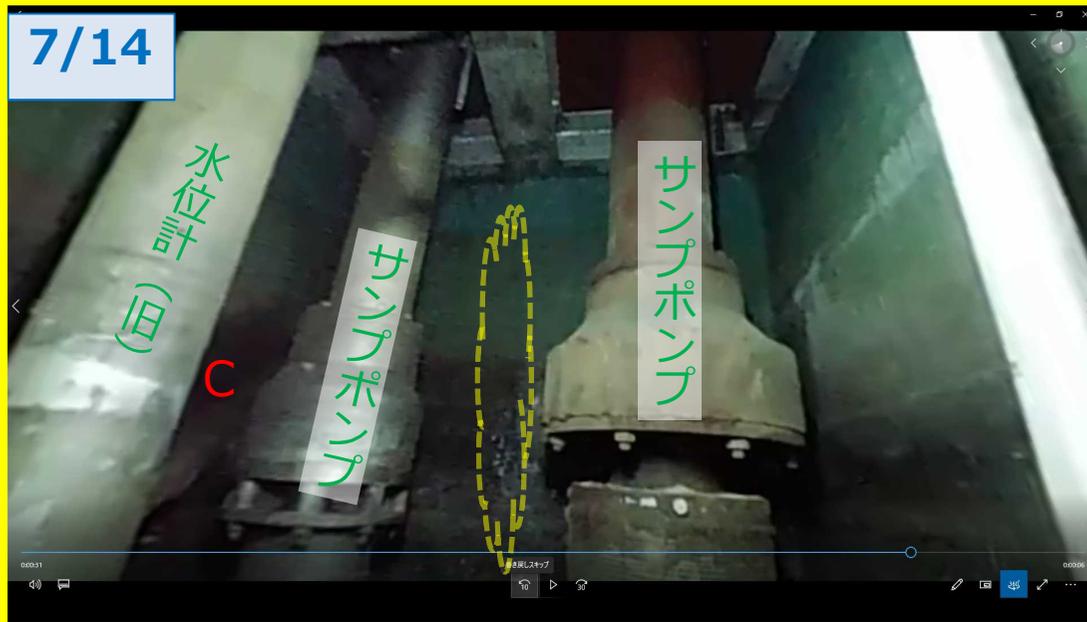
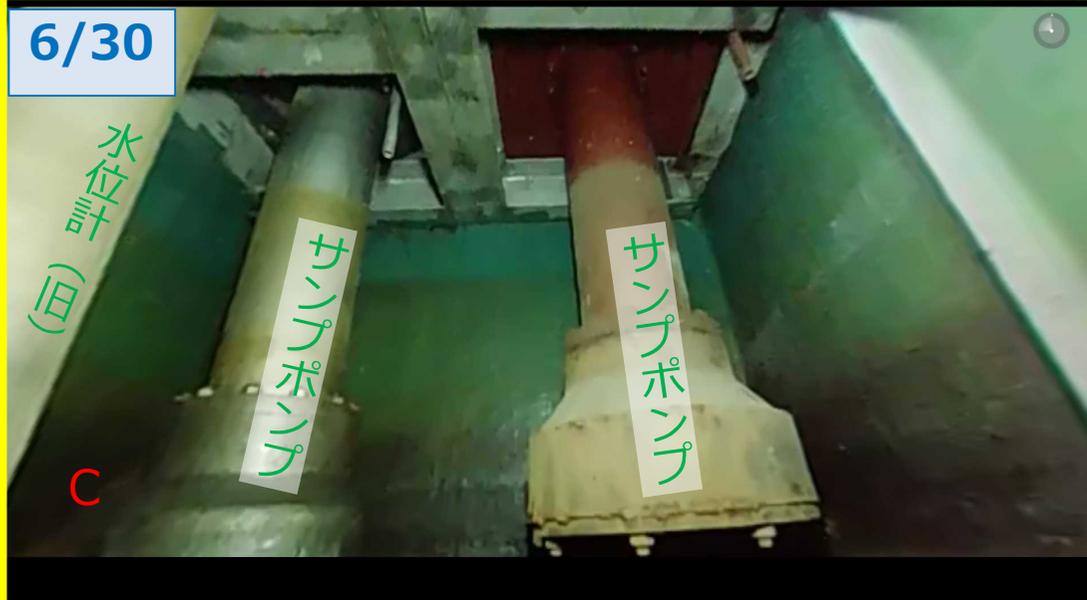
4. 1 / 2号機排気筒ドレンサンプピット内部調査状況 (南)

- 内壁面の一部に濡れ跡があり、下部の水面にわずかな揺らぎを確認。
- それ以外は降雨有無による相違はみられない

(サンプポンプミニフロー配管が脱落していることを6/30に確認済み)

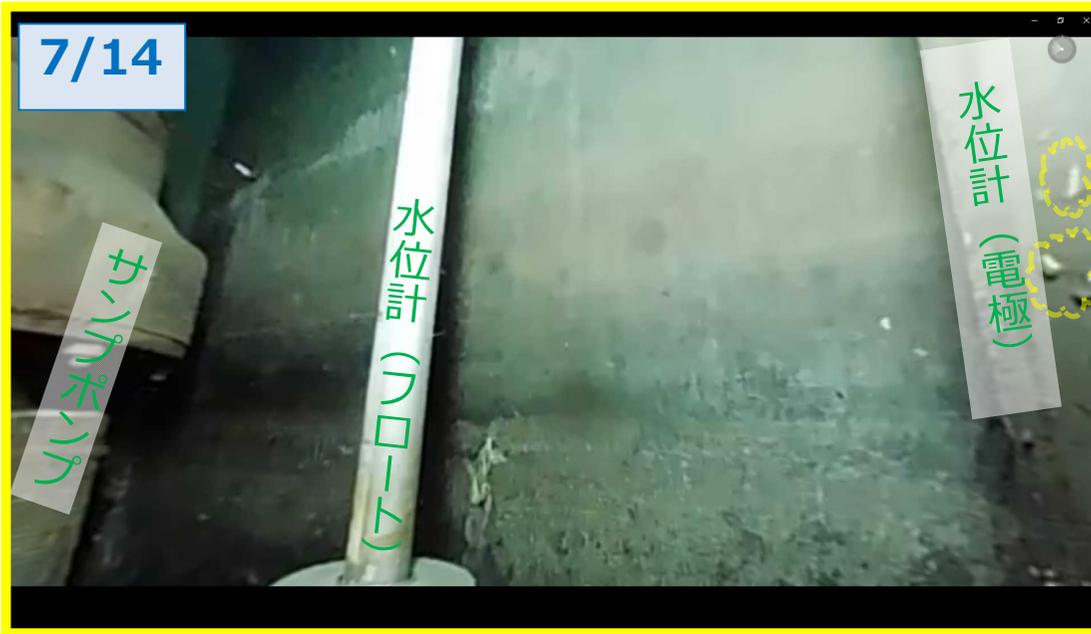
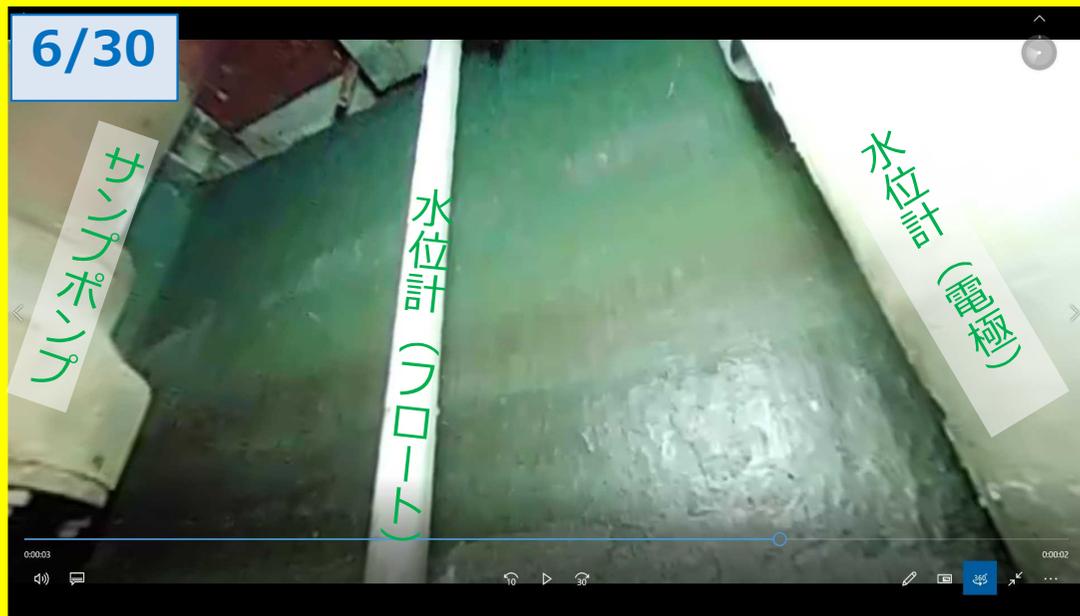
4. 1 / 2号機排気筒ドレンサンプピット内部調査状況 (西)

- 電極式水位計に水滴を確認。
- それ以外は降雨有無による相違はみられない。

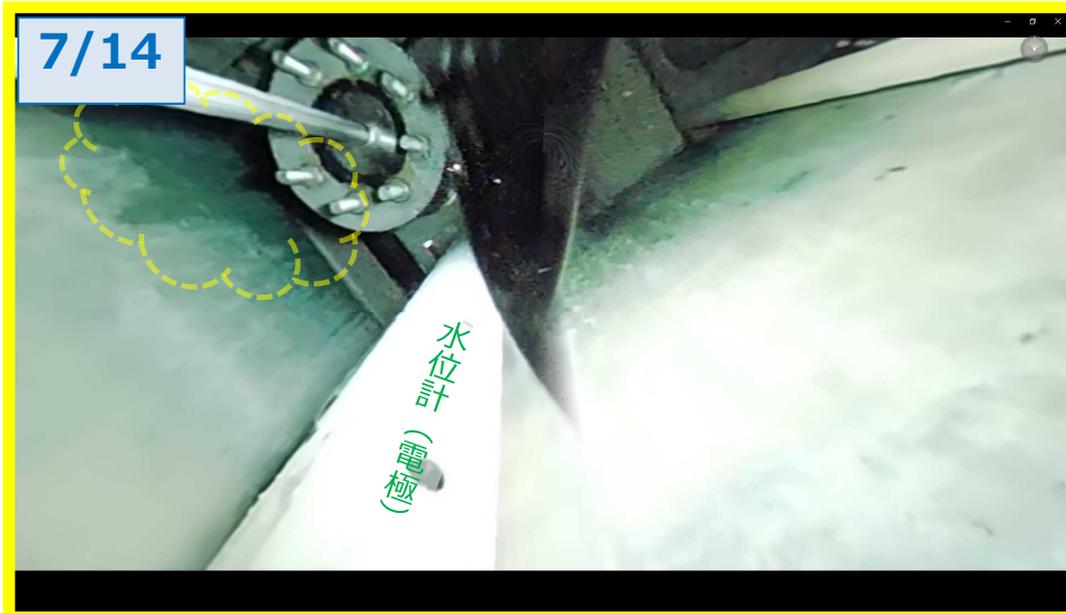
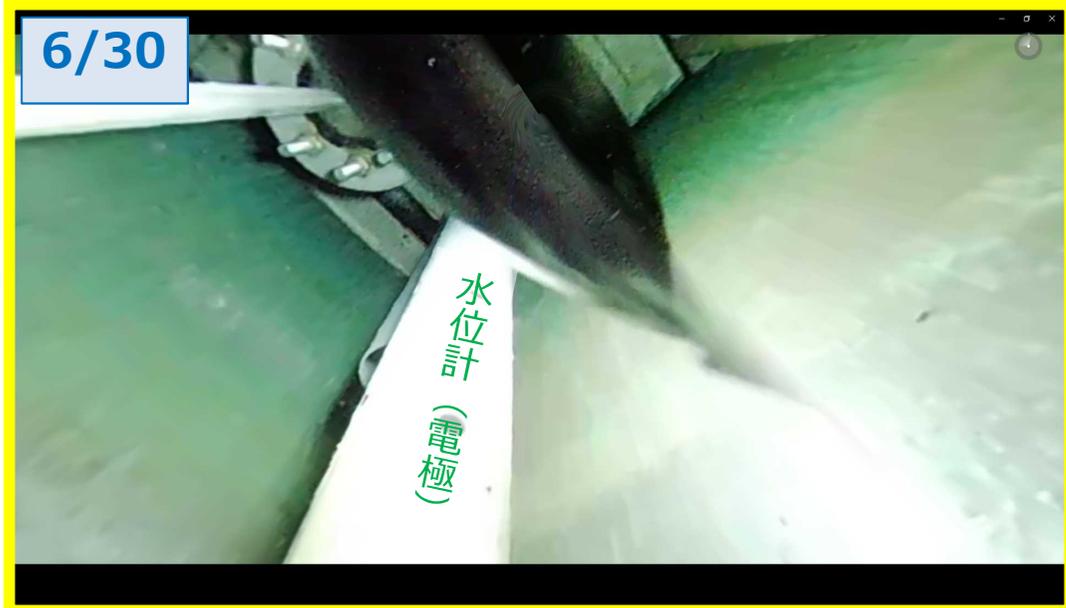
4. 1 / 2号機排気筒ドレンサンプピット内部調査状況（北西）

- 西面の上部に濡れ跡を確認。
- それ以外は降雨有無による相違はみられない。

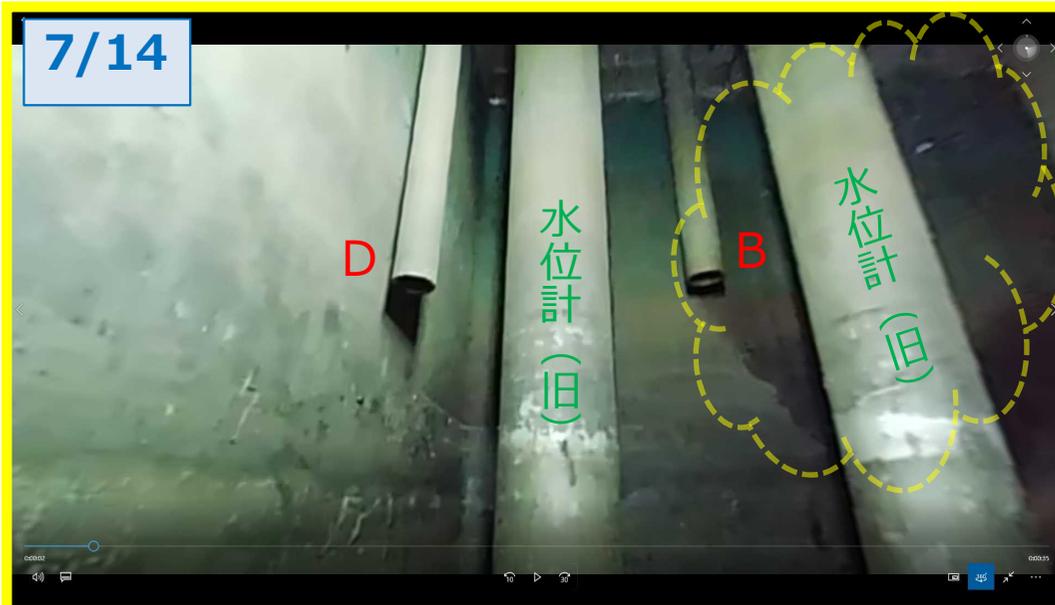
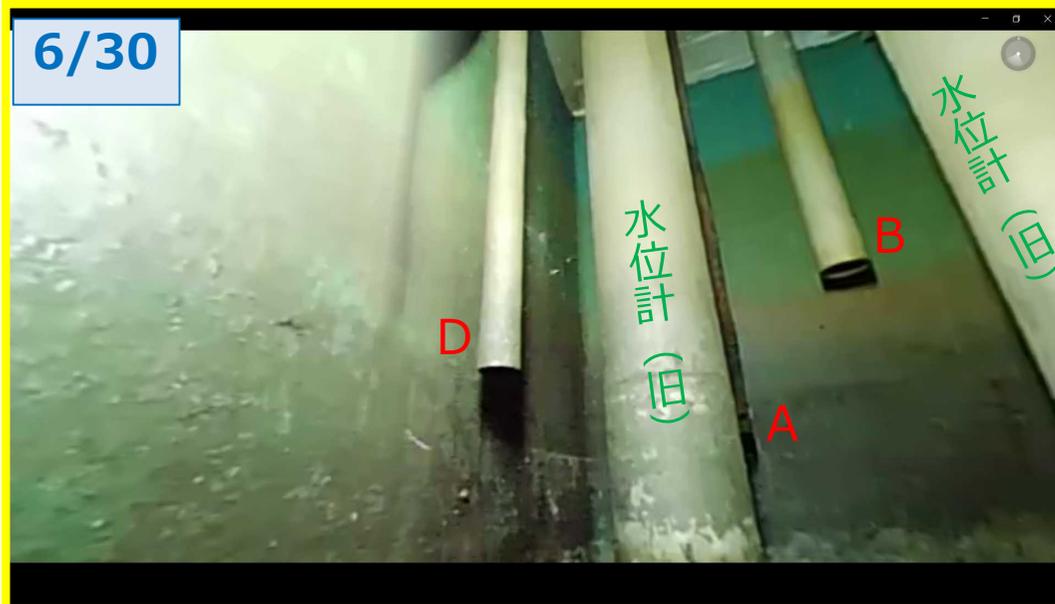
4. 1 / 2号機排気筒ドレンサンプルピット内部調査状況（北東）

- 東面の一部に濡れ跡を確認。
- それ以外は降雨有無による相違はみられない。

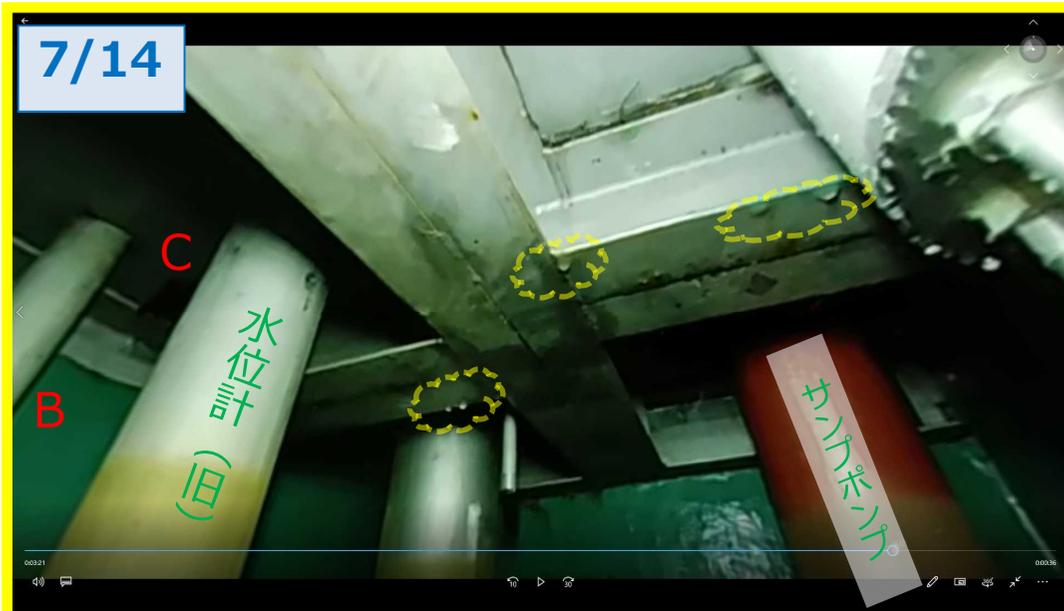
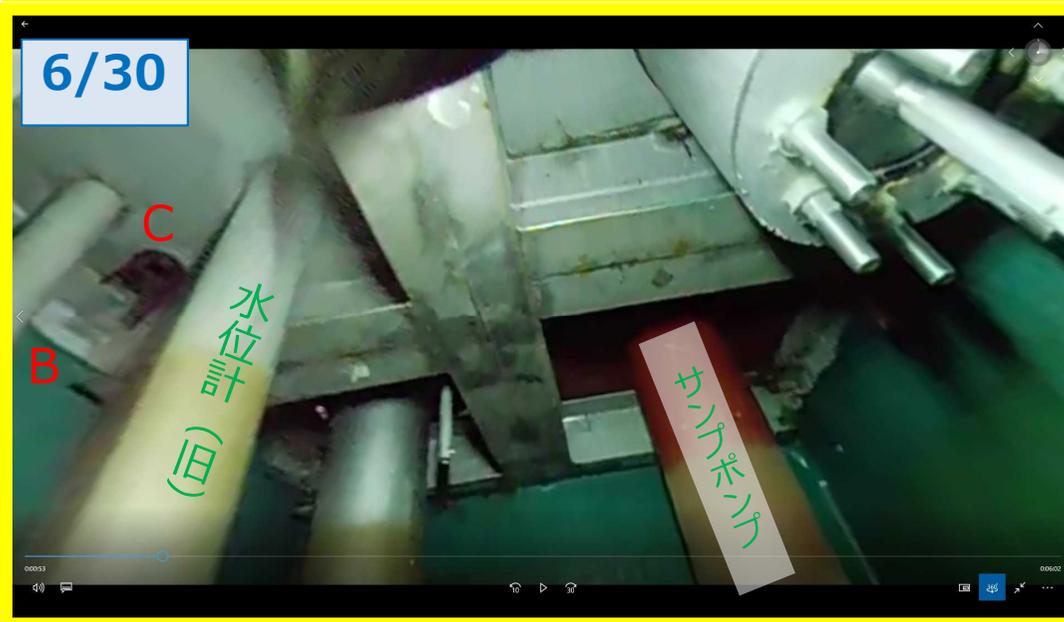
4. 1 / 2号機排気筒ドレンサンプピット内部調査状況（上部）

- 水滴があり、ピット下部に滴下していることを確認。

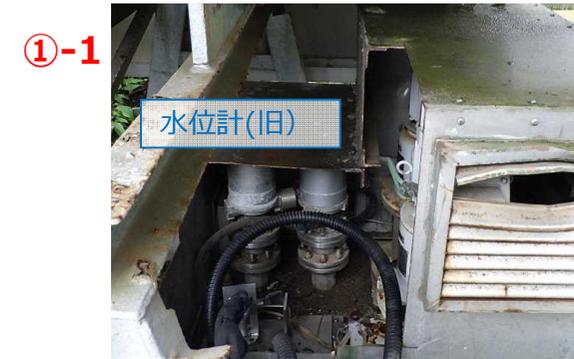
- ①-1 OG*配管を伝いピット上部へ流入
- ①-2 ピット天板の隙間（コーキングの劣化等）から内部へ流入し滴下したと推定

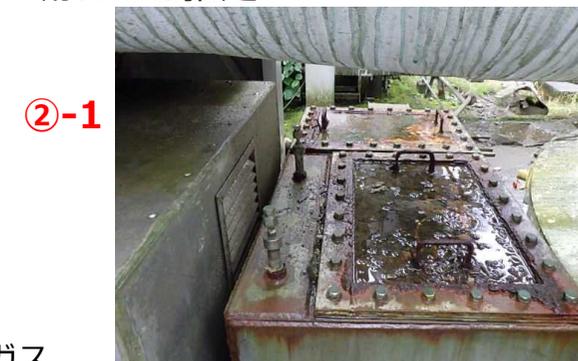
- ②-1 弁ユニットに直接（または配管を伝い）雨があたり、主に南側のピット上部へ流入
- ②-2 ピット天板の隙間（コーキングの劣化等）から内部へ流入し、南側壁面より流れたと推定

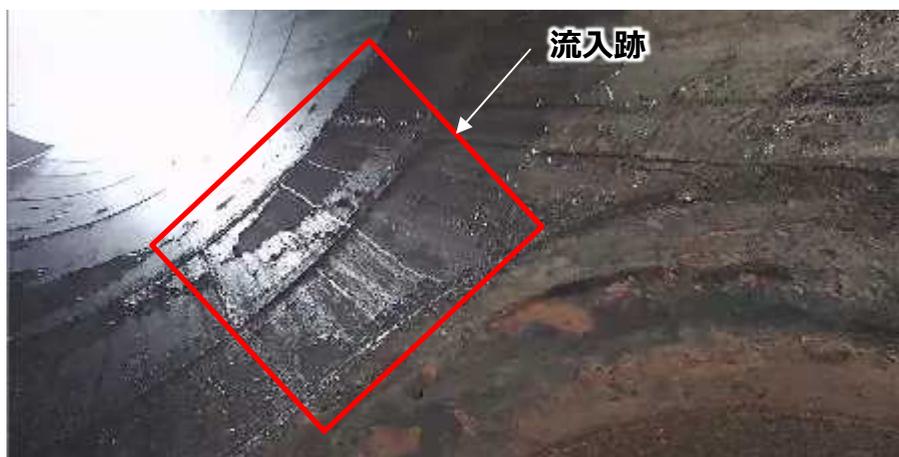
写真：排気筒内面状況(5/20雨天時)

- ・配管穿孔箇所よりカメラを装着した操作ポールを排気筒内部へ挿入し、SGTS配管からの雨水流入の有無確認を実施。
- ・調査の結果、SGTS配管からの水の流れは確認されなかったため、流入は無いと判断。
- ・なお、排気筒上部の雨水流入状況については、側面に雨水と思われる跡が確認された。

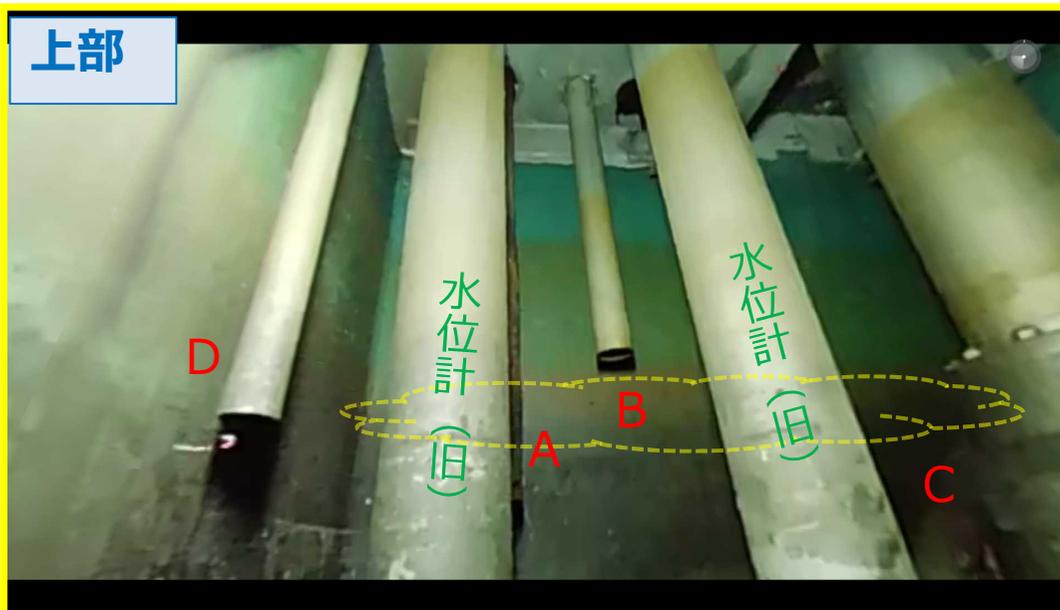
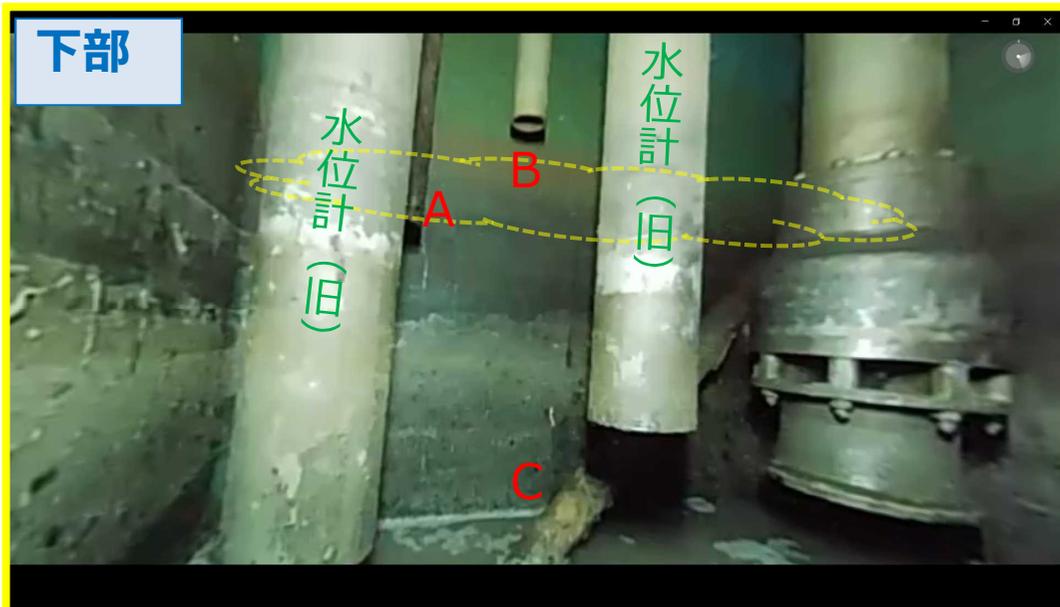
内壁面に流入／流出経路となるような跡は確認できなかった。
配管については、サンプルポンプミニフロー配管が脱落していることを確認した。

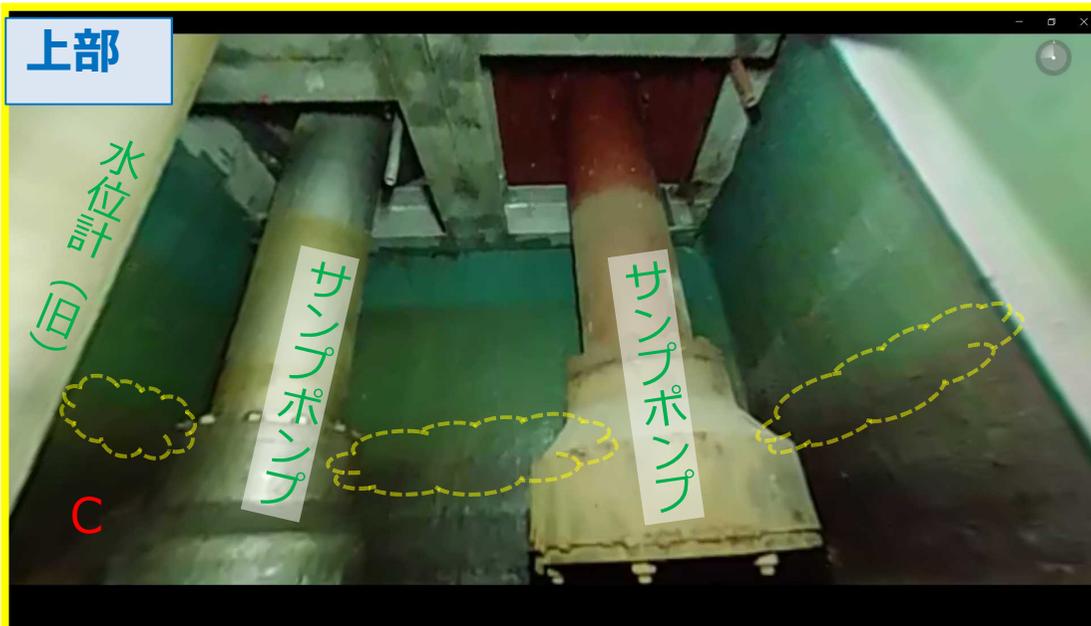
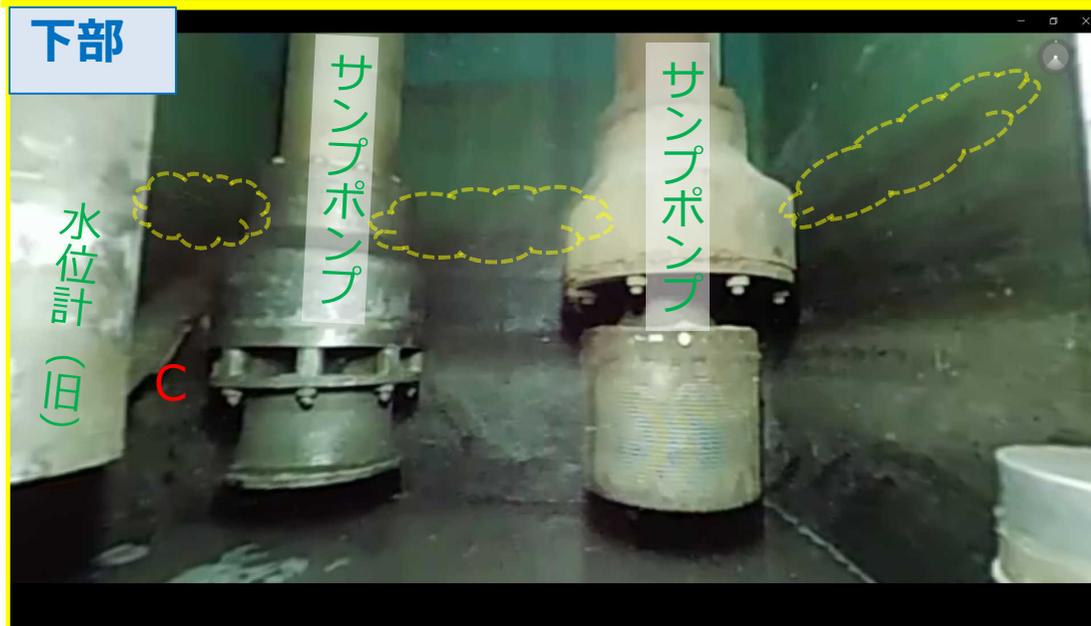
内壁面に流入／流出経路となるような跡は確認できなかった。配管については、サンプルポンプミニフロー配管が脱落していることを確認した。

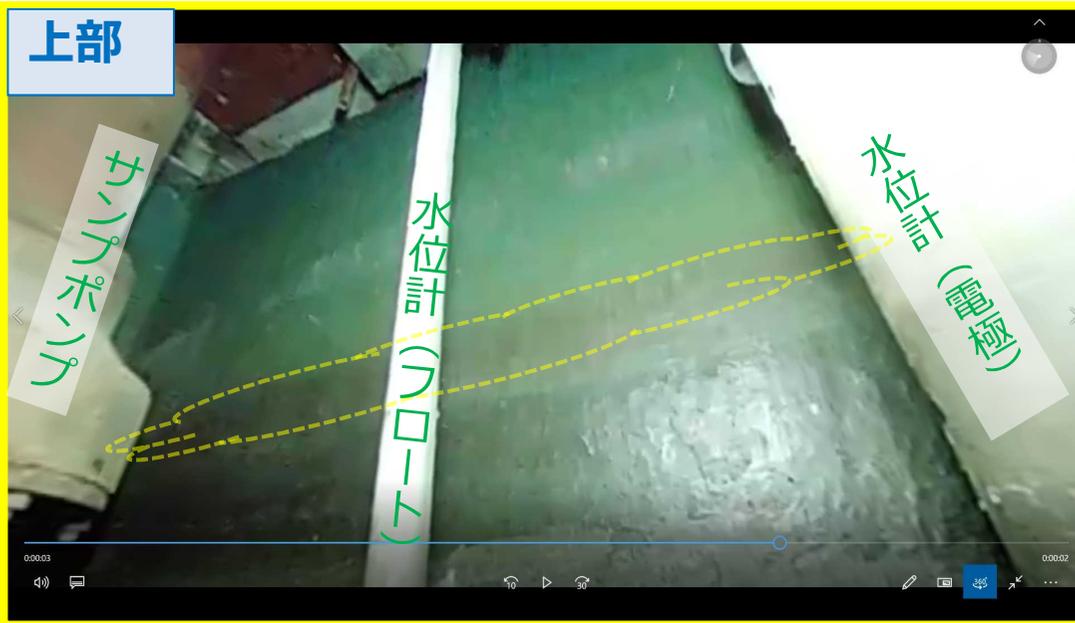
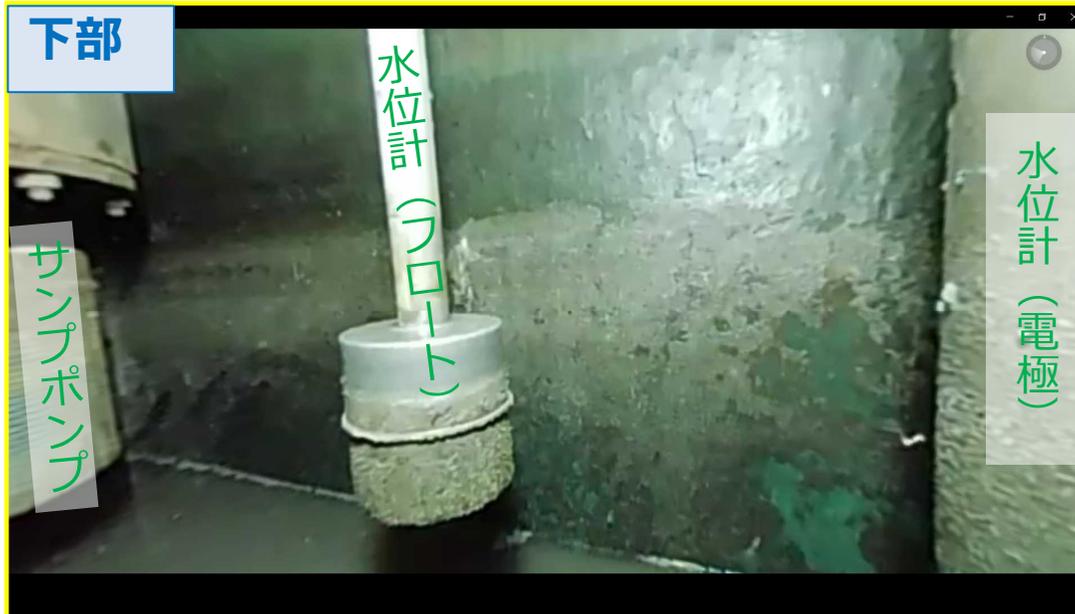
〈参考〉 6月30日内部調査状況（西）

内壁面に流入／流出経路となるような跡は確認できなかった。

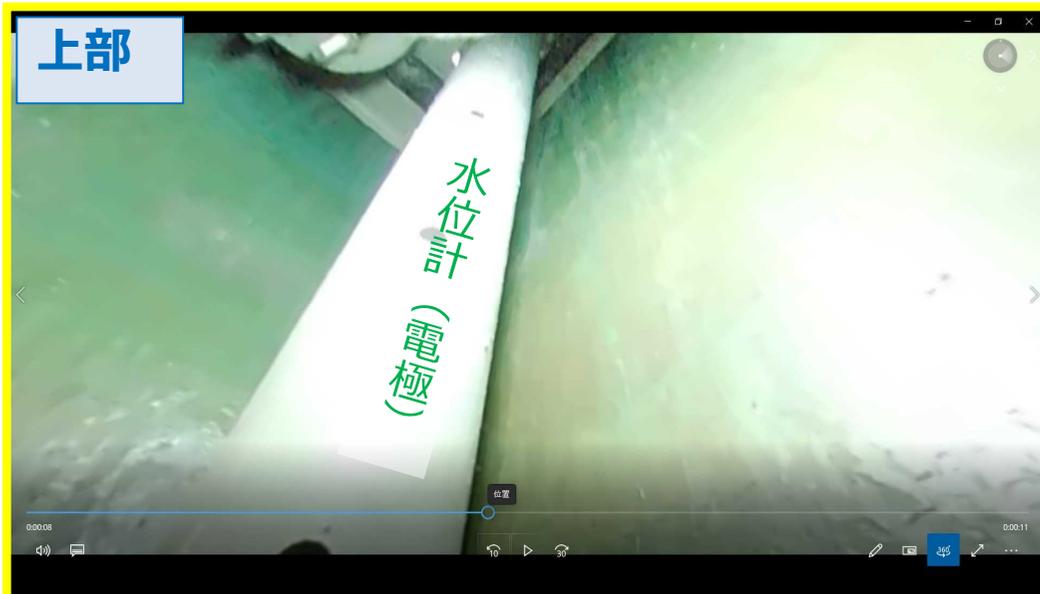
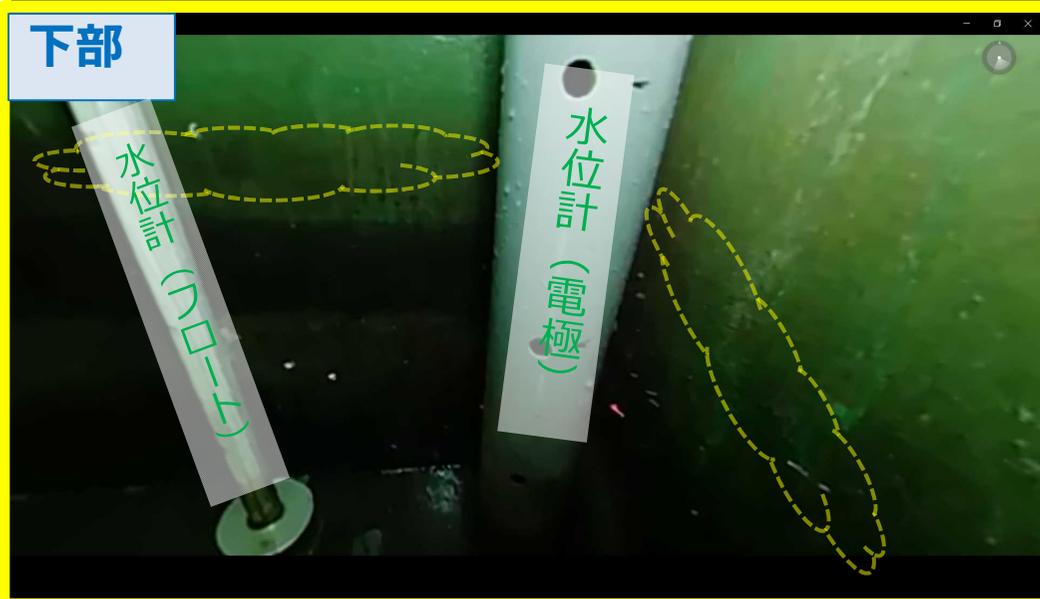
〈参考〉 6月30日内部調査状況（北西）

内壁面に流入／流出経路となるような跡は確認できなかった。

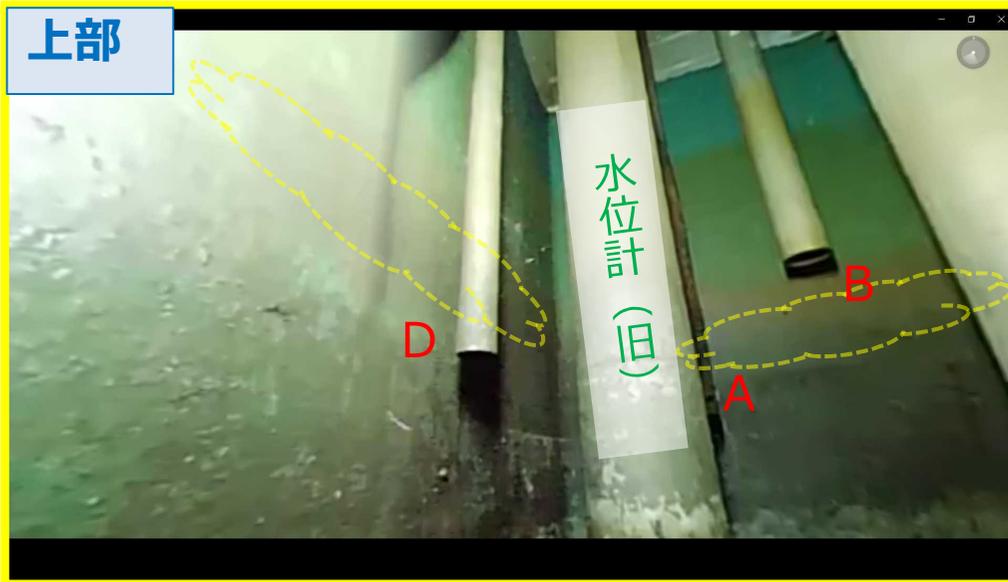
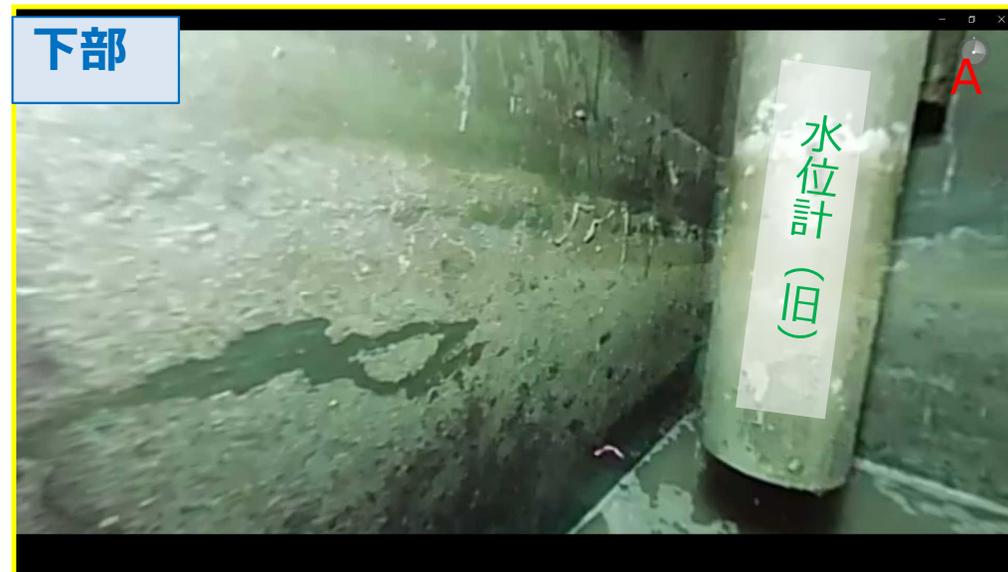
内壁面に流入／流出経路となるような跡は確認できなかった。
