3号機 燃料取り出しの状況について

2020年10月19日

東京電力ホールディングス株式会社

1-2.マストケーブルの損傷（1）

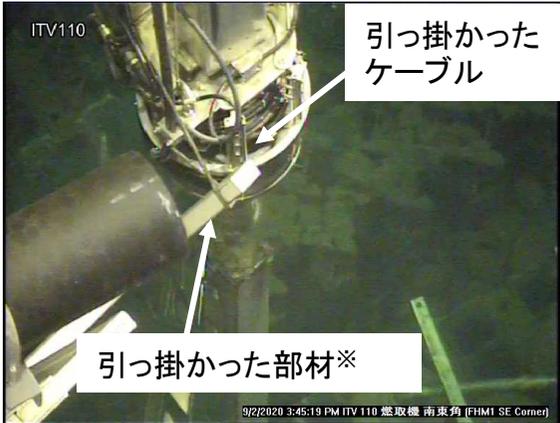
発生事象	マストケーブルの損傷
概要	<ul style="list-style-type: none">✓ 9月2日 プール内移動のため、プール南端の燃料を把持して西へ移動中、マストケーブルがプール南側の壁面近傍にある部材※に引っ掛かった。✓ 引っ掛かりを解消後、把持していた燃料を予定していた位置に着座させた。✓ 掴み具の開閉状態および着座状態を表示する信号の異常を確認。✓ マストケーブルの損傷および掴み具内部回路の導通不良を確認。✓ 掴み具分解点検の結果、コネクタケーブルの断線と内部の浸水を確認。 <div style="display: flex; justify-content: space-around; align-items: flex-start; margin-top: 20px;"><div data-bbox="459 710 1019 1133" style="text-align: center;">

<p>ITV110</p><p>引っ掛かったケーブル</p><p>引っ掛かった部材※</p><p>9/2/2020 3:45:19 PM ITV 110 燃取機 南東角 (FHM1 SE Corner)</p></div><div data-bbox="1048 710 1563 1117" style="text-align: center;">

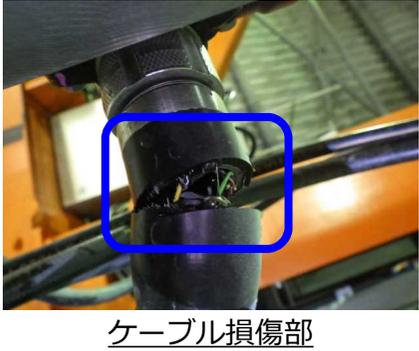
<p>ケーブル損傷部</p></div></div> <p>※：引っ掛かった部材は、がれき吸引装置のホースの固定のために取り付けられた部材</p>

<p>①正常</p> <p>②異常 つかみ・はなし表示, 着座表示: NG</p> <p>掴み具内部ケーブル 断線・浸水 (P19,20参考)</p> <p>マスト</p>
<p>原因</p>	<p>✓ 操作員のカメラ画面監視不足</p>
<p>対応</p>	<p>✓ 損傷したケーブルを予備品に交換する（実施済）。</p> <p>✓ 掴み具を分解し,掴み具内部の回路を修理する（実施済）。</p> <p>✓ 再発防止対策として,マストが干渉物等に接触しないよう,運転範囲の見直し実施済。</p>
<p>備考</p>	<p>✓ 燃料を吊った状態では,メカニカルロックにより掴み具閉状態が維持されるため,燃料の落下等につながる事象ではない。</p>

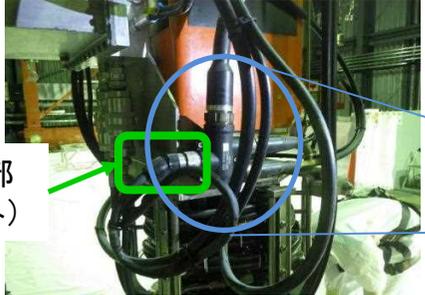
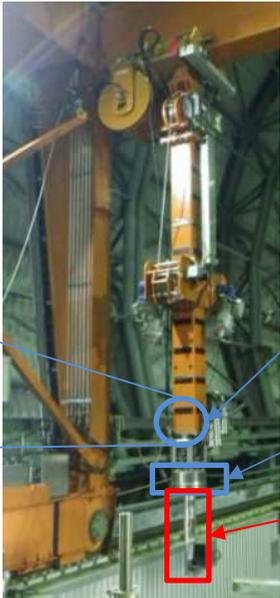
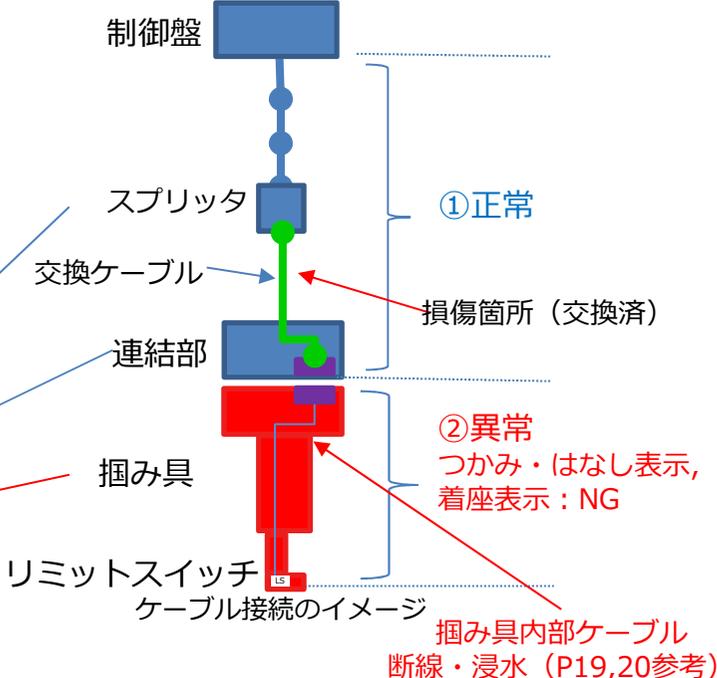
1-2.マストケーブルの損傷（2）

<p>概要 (続き)</p> <p>ケーブル損傷部 (交換修理済み)</p>

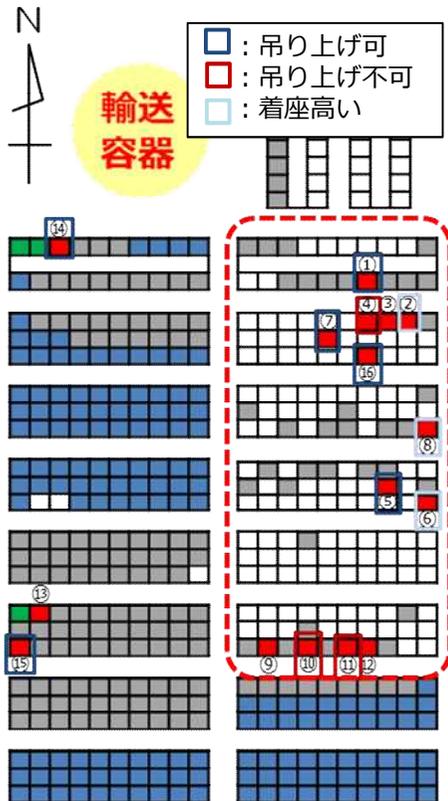
ハンドル変形燃料取扱い区分

- 5月28日時点でハンドル変形を確認した燃料は16体。このうち既存FHM掴み具で把持角度を超過している可能性のあるハンドル変形燃料は4体（区分C分）。2020年12月頃に吊り上げ試験を実施予定。
- 8月24日に、ハンドル変形燃料2体分（⑭および⑯燃料）が吊り上げ可能であることを確認。現時点で吊り上げ可能が確認できたハンドル変形燃料は、16体中9体。

<p>吊り上げ可 南西側に倒れている ①：撮影日 2020/5/19</p>	<p>着座高い 南西側に倒れている ②：撮影日 2020/1/23</p>	<p>吊り上げ不可 北東側に倒れている ③：撮影日 2020/1/23</p>	<p>吊り上げ不可 南西側に倒れている ④：撮影日 2020/1/23</p>
<p>吊り上げ可 北東側に倒れている ⑤：撮影日 2020/1/23</p>	<p>着座高い 北東側に倒れている ⑥：撮影日 2020/1/23</p>	<p>吊り上げ可 南西側に倒れている ⑦：撮影日 2020/1/23</p>	<p>着座高い 南西側に倒れている ⑧：撮影日 2020/1/23</p>
<p>北東側に倒れている ⑨：撮影日 2020/2/27</p>	<p>吊り上げ不可 南西側に倒れている ⑩：撮影日 2020/2/27</p>	<p>吊り上げ不可 南西側に倒れている ⑪：撮影日 2020/2/27</p>	<p>北東側に倒れている ⑫：撮影日 2020/2/27</p>
<p>北東側に倒れている ⑬：撮影日 2020/4/14</p>	<p>吊り上げ可 北東側に倒れている ⑭：撮影日 2020/5/22</p>	<p>吊り上げ可 南西側に倒れている ⑮：撮影日 2020/3/25</p>	<p>吊り上げ可 軽微な変形 ⑯：撮影日 2020/5/25</p>

N o.	型式	ITVによる推定曲がり角度	変形方向	取扱い区分※1
①	STEP2	約10°	反CF側	A
②	9×9A	約10°	反CF側	A
③	9×9A	約40°	CF側	C
④	9×9A	約40°※2	反CF側	B
⑤	9×9A	<10°	CF側	A
⑥	9×9A	約10°	CF側	A
⑦	9×9A	約10°	反CF側	A
⑧	9×9A	約20°	反CF側	A
⑨	9×9A	約40°	CF側	C
⑩	9×9A	約10°	反CF側	B
⑪	9×9A	約60°※2	反CF側	B
⑫	9×9A	約60°	CF側	C
⑬	9×9A	約40°	CF側	C
⑭	9×9A	約20°	CF側	B
⑮	STEP2	<10°	反CF側	A
⑯	9×9A	<10°	-	A

※1：ハンドルが北東側に倒れている場合は、チャンネルファスナが掴み具と干渉するため、把持可能な角度が小さい。
 ※2：吊り上げ試験時に、ハンドルが数度程度曲げ戻ったことを確認している。

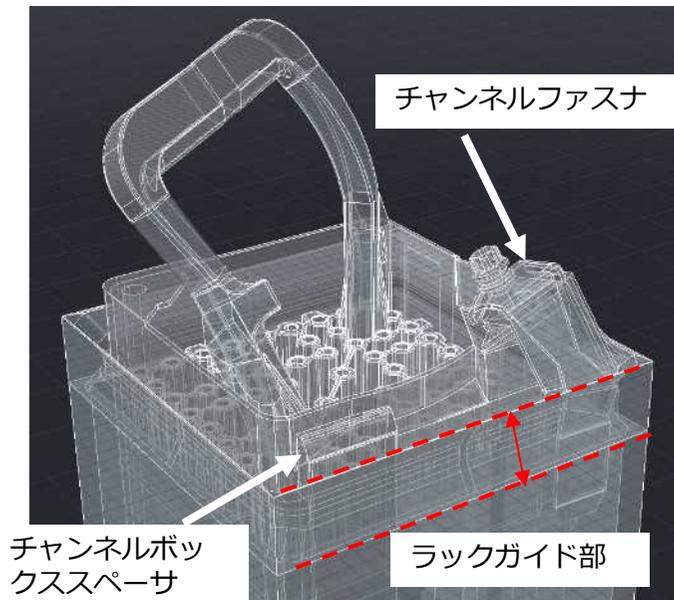
ラックと燃料上部の取り合い（④※燃料）

- 燃料上部の変形によるラック上部との干渉解除のため、ラックガイド切削装置を検討中（チャンネルファスナ等とラックガイド部が干渉している可能性を考慮）。
- 実機適用前に、ラックガイド部が切削可能であることをモックアップで確認する。

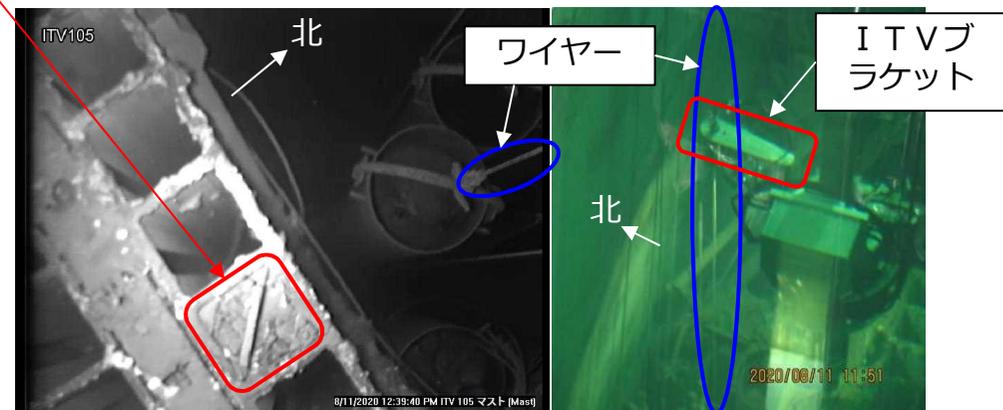
ワイヤーの干渉状況

- プール端部に保管されている一部の燃料は、吸引装置を取り扱うFHM補助ホイスの運転範囲の制約のため、現在の位置ではガレキ吸引が十分にできない。そのため、プール内の別のラックに移動させた後、ガレキ吸引を行う。
- 2020年8月11日 プール北端に位置する6体のうち、5体を南へ移動させた。残りの1体について、ラックの北側に機材を吊り下げているワイヤー※とマストITVブラケットの干渉を解消後、南へ移動予定。
- 2020年9月2日 プール南端に位置する1体を移動中、マストケーブルを損傷させた。

※中性子検出器やフィルタ等をバスケットに収納し、ワイヤーでプール壁面に吊り下げて保管している。

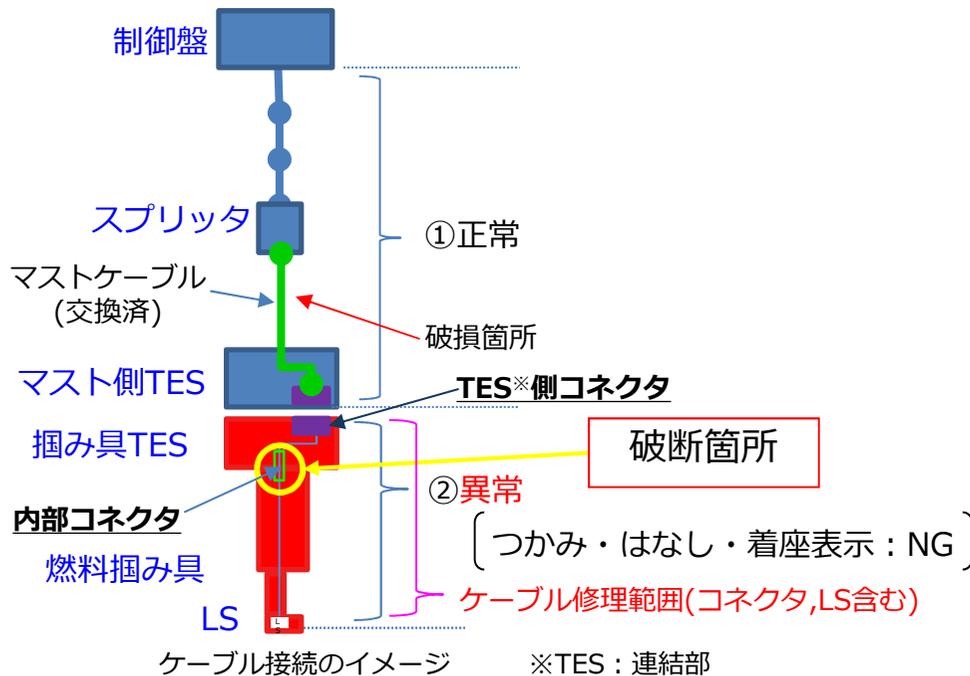
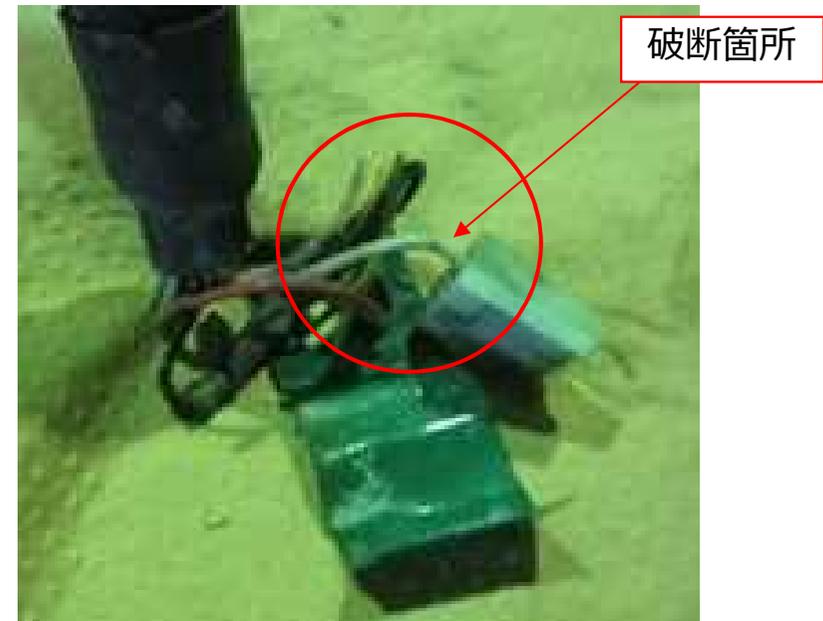
掴み具内部コネクタケーブル

内部コネクタ	TES側コネクタ
コネクタケーブル	一部断線あり	断線なし
浸水状況	あり	あり

【原因】 掴み具（東芝製）のコネクターの防水構造が原因で使用を継続する中で浸水していたと推定。浸水状態と引っ掛かり事象により断線したと推定。

- ・ 掴み具TES※側コネクタからリミットスイッチ（LS）までのケーブル交換
- ・ 従来のシール方法に加え、浸水経路となる可能性がある箇所はシール材による防水強化を図り復旧（済）
