# 1/2号機SGTS配管撤去に向けた 調査結果について

2020年10月19日

東京電力ホールディングス株式会社

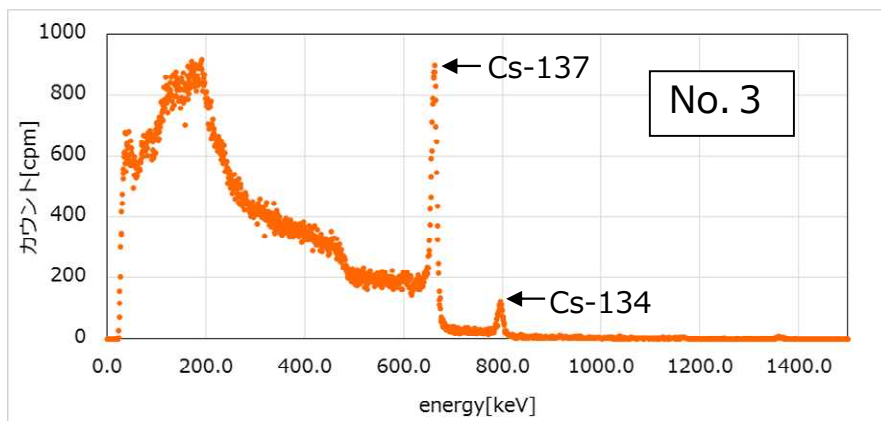
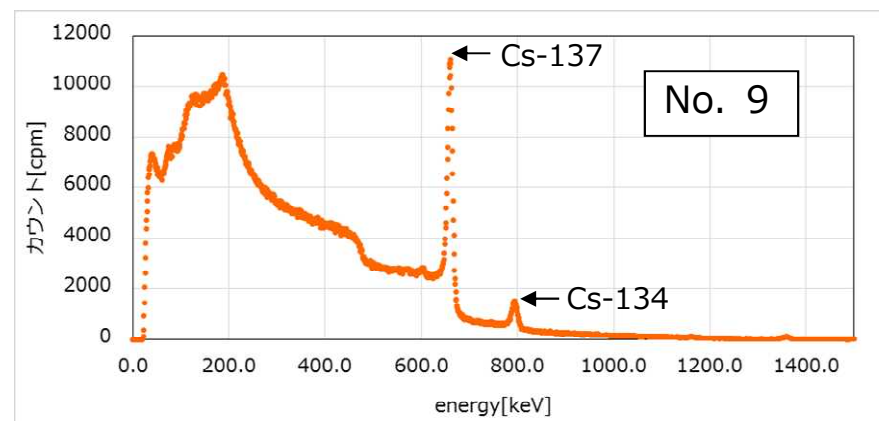
ガンマ線スペクトル測定結果

- ガンマ線スペクトルを測定した結果、光電ピークが確認された核種はCs-137とCs-134であった。
