3号機燃料取り出しの状況

2021年1月25日

東京電力ホールディングス株式会社

1. 燃料取り出し・ガレキ撤去の状況

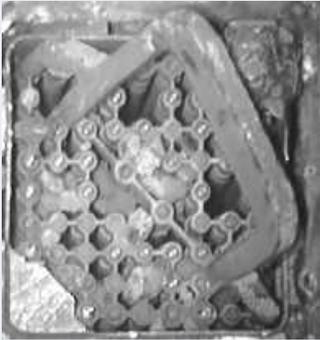
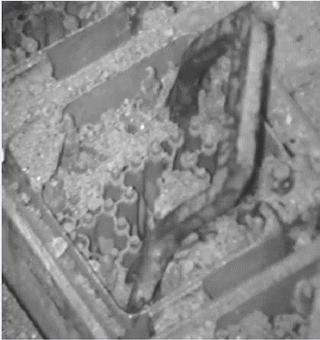
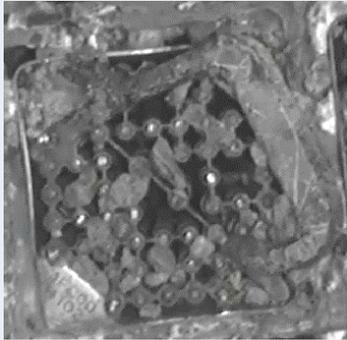
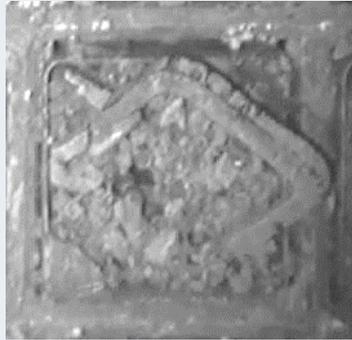
- 新規掴み具（参考2）の準備が整ったため、12月24日、対象燃料4体（③⑨⑫⑬）の吊り上げ試験を実施。吊り上げ可能であることを確認した。

場所※1	③	⑨	⑫	⑬
吊り上げ可否	○	○	○	○
付与荷重	約430kg	約510kg	約920kg	約480kg
試験時挙動	・ 干渉解除後は燃料自重（約300kg）で上昇

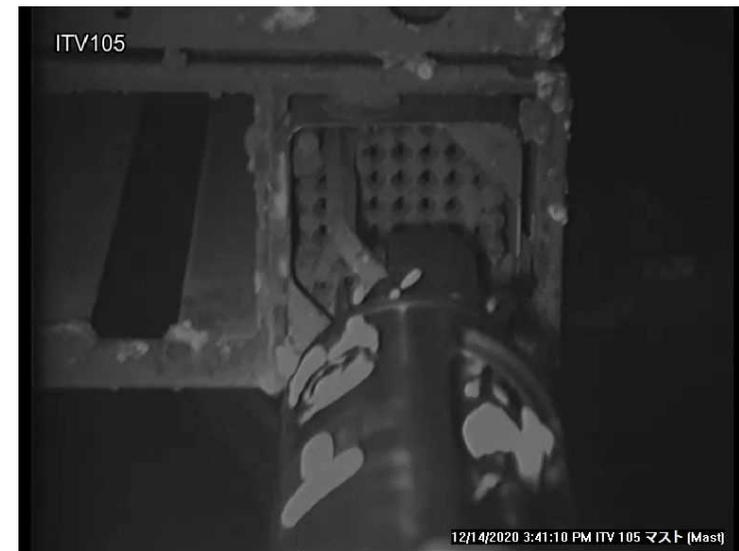
吊り上げ確認の状況（⑳燃料）

- 2020年12月より実施しているプール内に残っている燃料の吊り上げ確認において、1月5日、新たに6体の燃料について1tで吊り上がらない状況を確認。当該の燃料は、今後上部のガレキの除去、再吊り上げを行う予定。
- これまで実施しているハンドル変形燃料等の吊り上げ確認結果と合わせ、干渉解除対応が必要な燃料は合計8体

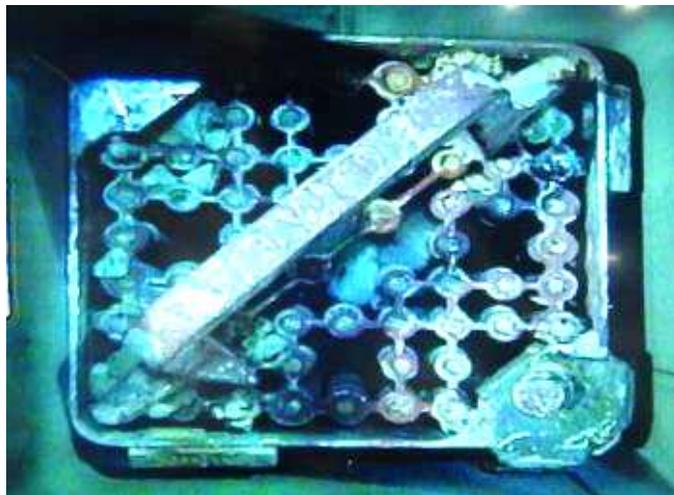
- 共用プールの燃料つかみ具は着座時に燃料のハンドル部がガイド内のリミットスイッチ（LS）と接触することにより掴み部の開閉が操作可能になる構造
- 燃料ハンドルが若干変形しており、ガイド部に入らず把持できない可能性があるかと推定
- 共用プールから3号機燃料ラックへ戻し、治具による再確認を行い、当該燃料をハンドル変形燃料と判定した。当該燃料は、他のハンドル変形と合わせて取り出しを行う。

掴めなかった燃料（キャスク内）

- 水中カメラの映像によると、当該燃料のハンドルは反チャンネルファスナ側に若干変形している可能性がある。結合燃料棒は、確認できる範囲では大きな変形は見られない。
- 他のハンドル変形燃料に比べ変形状態が小さく、これまでのハンドル変形燃料の強度評価の範囲内の状態と考えられる。

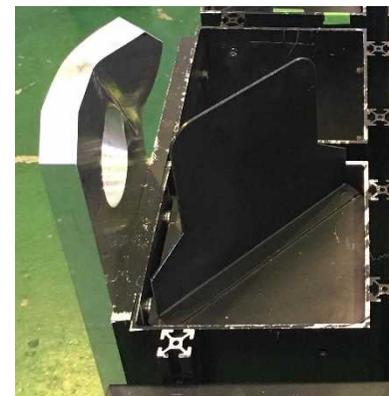
模擬ラック曲げ戻し前

- 吊りピースをシリンダ等により押し付け曲げ戻し,燃料との干渉を解除する措置を準備
- 模擬ラックによるモックアップ実施済。今後, 干渉解除の措置を実施予定

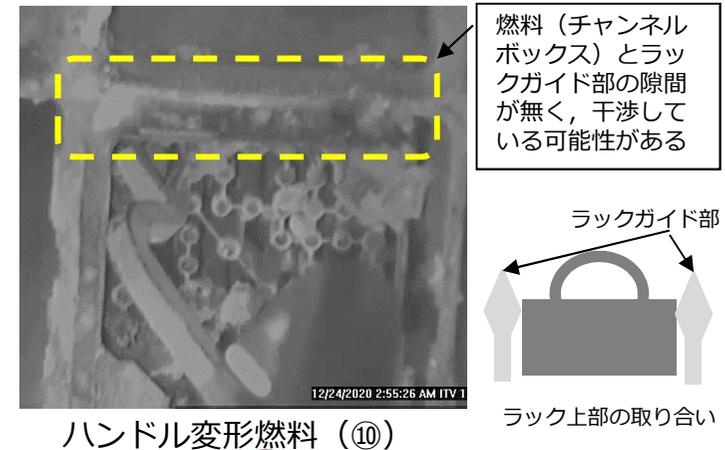
ハンドル変形燃料（⑩）

- 燃料上部に高圧のガスを吹きかけ燃料上部のガレキを除去する装置，ラック上部のガイド部を切削する装置について装置の組み立てを現在実施中。
 - ✓ ベース部は共有し，先端を交換することでガレキ除去，ガイド切削を切り替える構造
- ハンドル変形燃料の1体（⑩）は燃料上部がラックガイド部と干渉している可能性がある。このことが吊り上げ不可の原因の場合，ガイド部の切削による干渉解除は有用と想定。

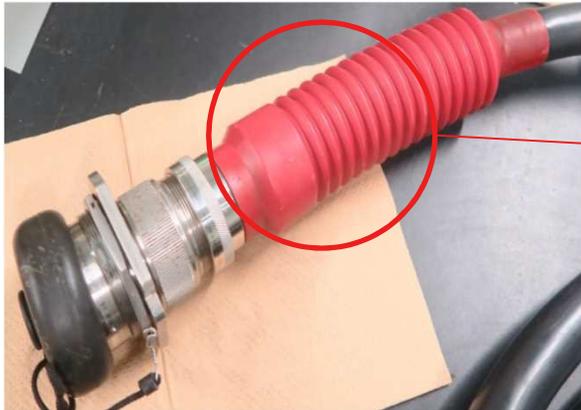
トロリ上ケーブルの相間で絶縁破壊が起き、短絡。

分解調査前の外観

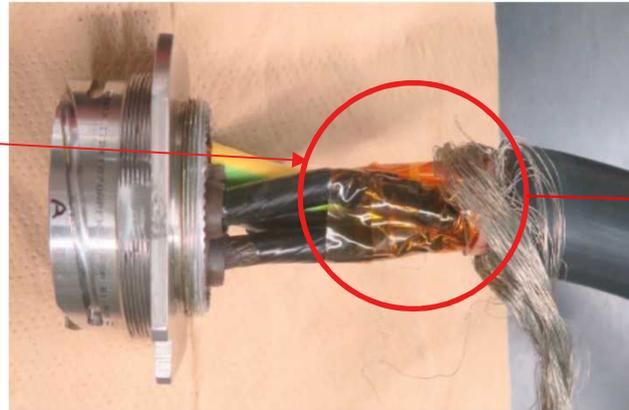
導体の絶縁層の状態確認

- ✓ 米国でのコネクタ製作のケーブル被覆加工時に刃物等により絶縁被覆が傷付き、インバータのサージ電圧により徐々に絶縁破壊が進行し最終的に短絡に至ったものと推定される。(ケーブル仕様は適切であった)

- ✓ マスト等の各種巻き上げモータについて、ケーブル相間の絶縁抵抗測定を実施済。異常の無い事を確認した。

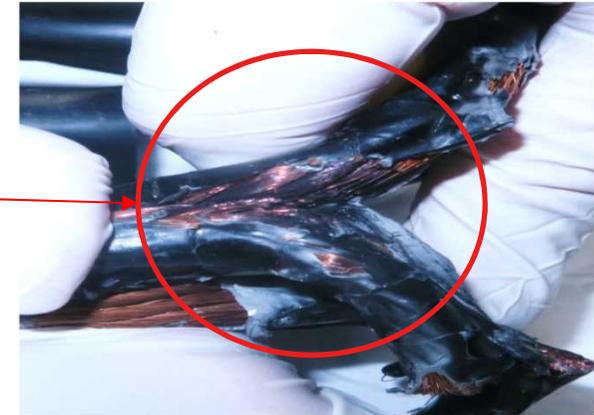
導体の状態
(短絡箇所は溶融し相間が一体化になっている)
