2月13日の地震対応状況について

2021年2月22日

東京電力ホールディングス株式会社

1. 2月13日地震発生後の福島第一原子力発電所の状況
2. 1号機および3号機原子炉格納容器における
水位低下について

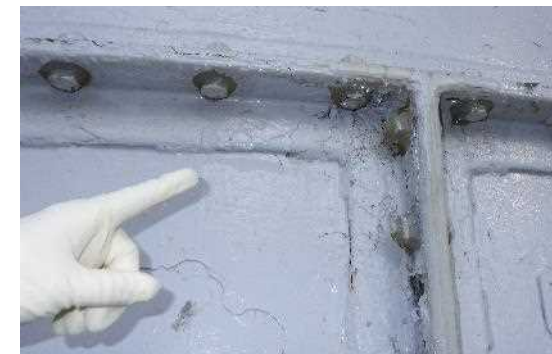
5/6号機FタンクエリアH3タンクフランジ下部からの漏えい

発生（確認時刻）：2月14日午前5時00分頃

概要：5カ所合計で鉛筆芯約1本分の漏えい、堰内にとどまっており、外部への影響はなし。

モニタリングポスト・敷地境界ダストモニタ・構内排水路モニタ・海水モニタに有意な変動なし。貯留水は5 / 6号機滞留水及び淡水化装置の戻り水。

対応：2月15日午前8時15分頃、当該漏えい部位より水位を下げ、漏えい停止。今後、修理予定

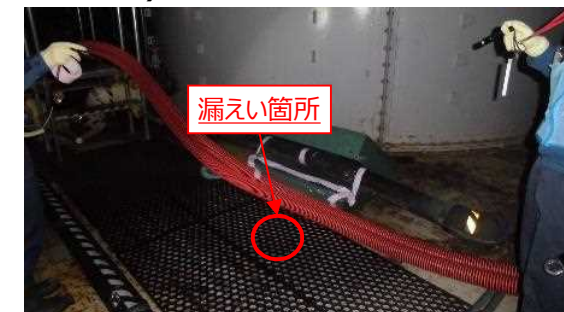
5/6号機FタンクエリアI7タンク上部フランジ部漏えい

発生（確認時刻）：2月14日午後4時50分頃（現場パトロール(区分Ⅱ)）

概要：FタンクエリアI7タンク上部フランジ部からの漏えい（1滴/3秒程度、直ちに受けを設置し水溜まり無し）。水位を下げるため内包水を移送する系統を構成したところ午後7時4分頃、移送系統から漏えい（3m×4m×1mm、1m×1m×10mm）

貯留水は5 / 6号機滞留水及び淡水化装置の戻り水。

対応：系統構成を中止し移送系統からの漏えい停止（I7タンクは継続中）、I7タンク・移送系統ともに受け設置済み、漏えい水は回収済

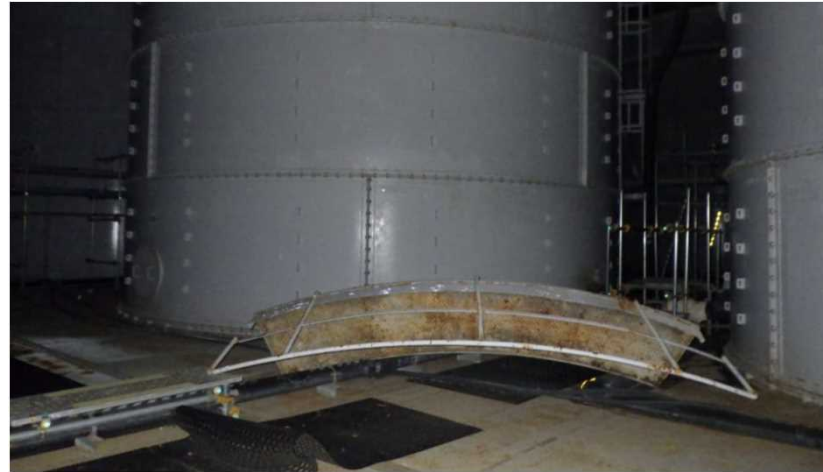
5/6号機Fタンクエリアでフランジタンク歩廊落下

- ・発生（確認時刻）：2月14日午前4時30分頃
- ・概要：Fタンクエリア（J3,J4,J5,J6,I2,I3,I7,H4）8基のフランジタンクで9カ所の歩廊が落下
- ・対応：立ち入り制限を実施済み。ケガ人やタンク等の破損は無し。今後、修理予定。

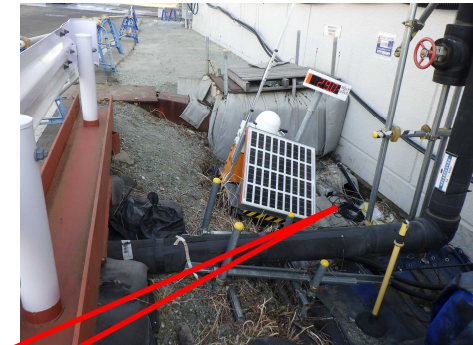
陥没箇所

滞留水移送ライン周辺の陥没

- ・発生（確認時刻）：2月14日午前10時54分頃
- ・概要：高温焼却炉建屋（HTI）へ向かう滞留水移送ラインの内、高温焼却建屋付近のライン周辺の地面が陥没していることを確認。水漏れ等は現時点で確認されていない。
- ・対策：滞留水移送ラインの系統を切り換えているため、運転に影響はない。また、今後、詳細に現場調査するとともに、損傷等があった場合は、速やかに対策を講じていく。

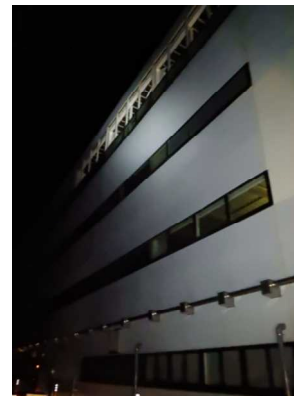
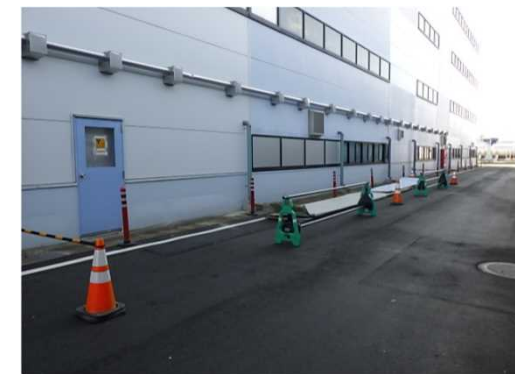
大型メンテナンス建屋北側壁面パネルが落下

- ・発生（確認時刻）：2月14日未明
- ・概要：大型メンテナンス建屋北側壁面パネルが落下しているのを確認、現地を立入制限している。また、落下する可能性のあるものは、仮固定を実施。（けが人なし）
- ・対応：今後修理予定

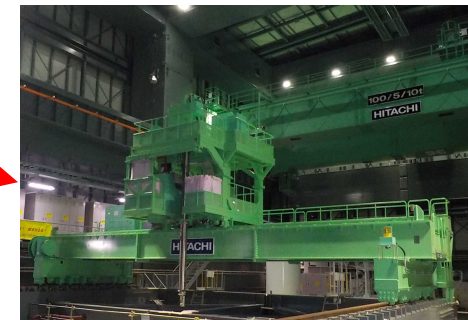
4号機原子炉建屋天井クレーンから油滴下

- ・発生（確認時刻）：2月14日午前1時43分頃
- ・概要：4号機原子炉建屋天井クレーンから油滴下を確認。漏えい範囲は約40cm×30cm×1mmと限定的であり環境への影響はなし。
- ・対応：クレーンは休止中で拭き取りにて対応済み。3月予定の定期点検にて確認予定。

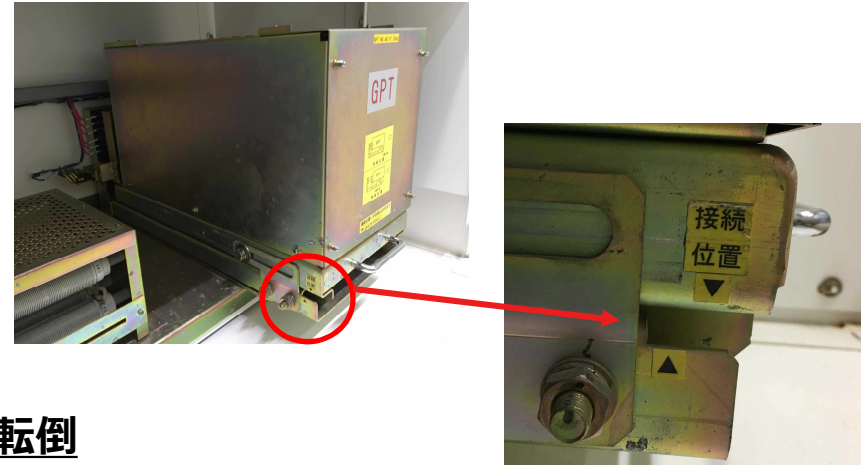
所内共通P/C（パワーセンター）3B電圧不足警報の誤発報

- ・発生（確認時刻）：2月14日午後3時頃
- ・概要：不足電圧を検出する装置（GPT変圧器）が地震により断路位置となったため誤動作
- ・対応：2月16日、所内共通P/Cを停止し点検実施。GPT変圧器を正常位置に戻し復旧済み。

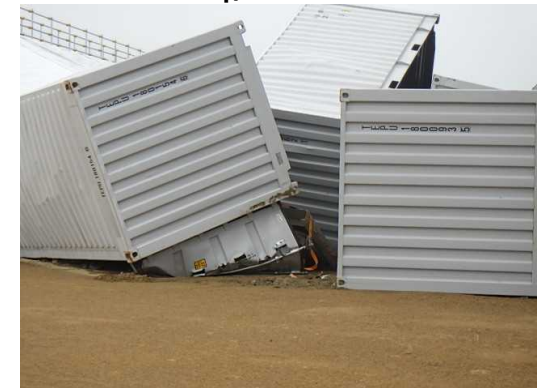
瓦礫保管エリア一時保管施設でのコンテナ傾き及び転倒

- ・発生（確認時刻）：2月14日午後1時51分頃
- ・概要：瓦礫保管エリア一時保管施設（AAエリア）の瓦礫コンテナの一部が転倒及び傾き（転倒2箇所、12台程度、傾き数箇所、10列程度）
内容物は除染済みのフランジタンク片であり汚染やダストの飛散なし。（2/16測定）
内容物の表面汚染密度 $<1.0\text{Bq}/\text{cm}^2$ 付近のダスト濃度 $<1.7\times 10^{-5}\text{Bq}/\text{cm}^3$
- ・対応：現地に立入制限、今後修復予定

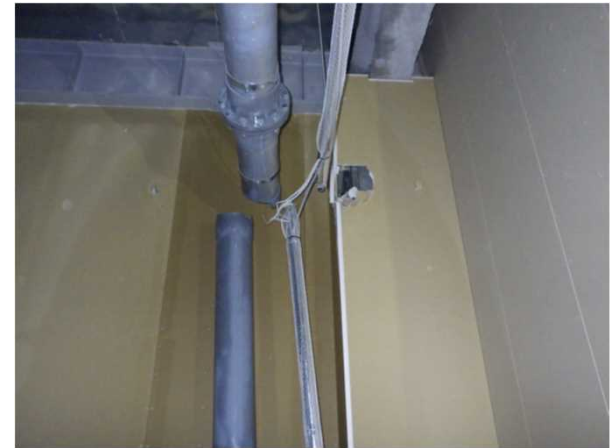
大型休憩所8階給水管配管損傷

- ・ 発生（確認時刻）：2月14日未明
- ・ 概要：大型休憩所8階給水管配管が損傷し水漏れが発生。配管が損傷したため、給水ができなくなった。そのため、バルブを閉じることで、損傷箇所を切り離し仮復旧（午後0時30分頃）した。（給水管は右側）
- ・ 対応：今後修理予定

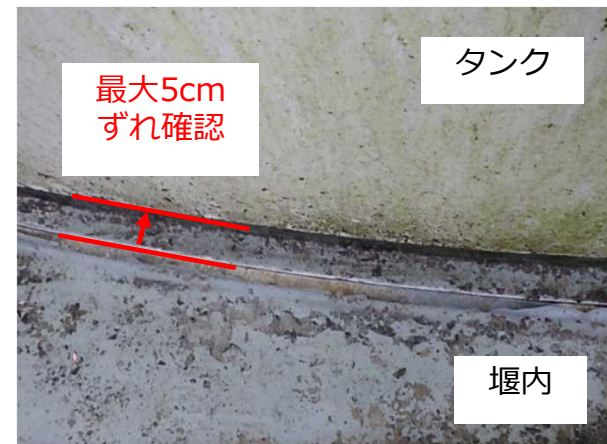
増設/高性能ALPSサンプルタンク・処理水タンクの位置ずれ

発生（確認時刻）：2月14日午後1時00分頃

概要：増設ALPSサンプルタンク1基（全3基）、高性能ALPSサンプルタンク2基（全3基）にタンクの位置ずれ（最大5cm）を確認。目視点検により、タンク及び周辺配管（PE管）に有意な変形がないこと及び漏えいがないことを確認。

処理水タンクについてもDエリア等においてタンクの位置ずれを確認。同様に目視点検によりタンクに有意な変形や漏えいがないこと及び接続配管等に漏えいがないことを確認。

対応：今後、サンプルタンクについては処理水移送時に運転圧力における漏えい確認を実施予定。処理水タンクについては、連結管の変異量を計測予定。

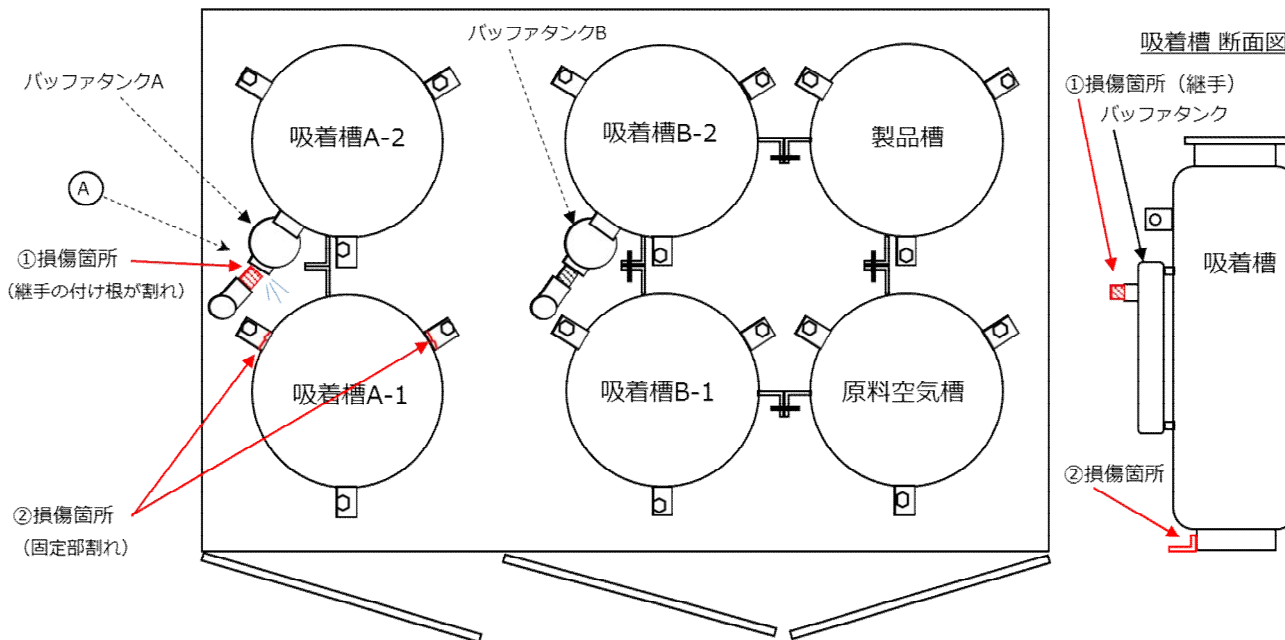
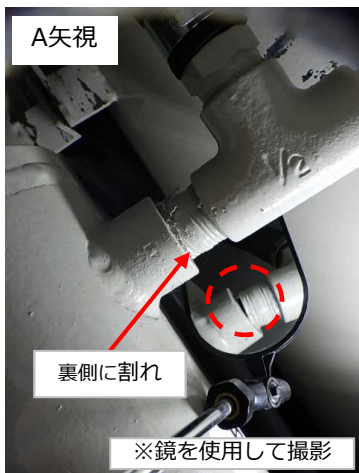
窒素ガス分離装置C号機の流動変動について

- 発生（確認期間） 2月14日～2月20日
- 概要 吸着槽(A-1)の損傷(2箇所)とバッファタンクの配管接続部に損傷を確認。地震により、吸着槽(A-1)の下部固定部が割れたことにより揺れが発生。揺れた吸着槽(A-1)が隣接するバッファタンクの配管接続部に接触し、配管接続部の割れが発生。割れのある配管接続部から窒素が漏れ、流量変動が起きたものと推定。
- 対応 復旧対策については検討中。今後修理予定

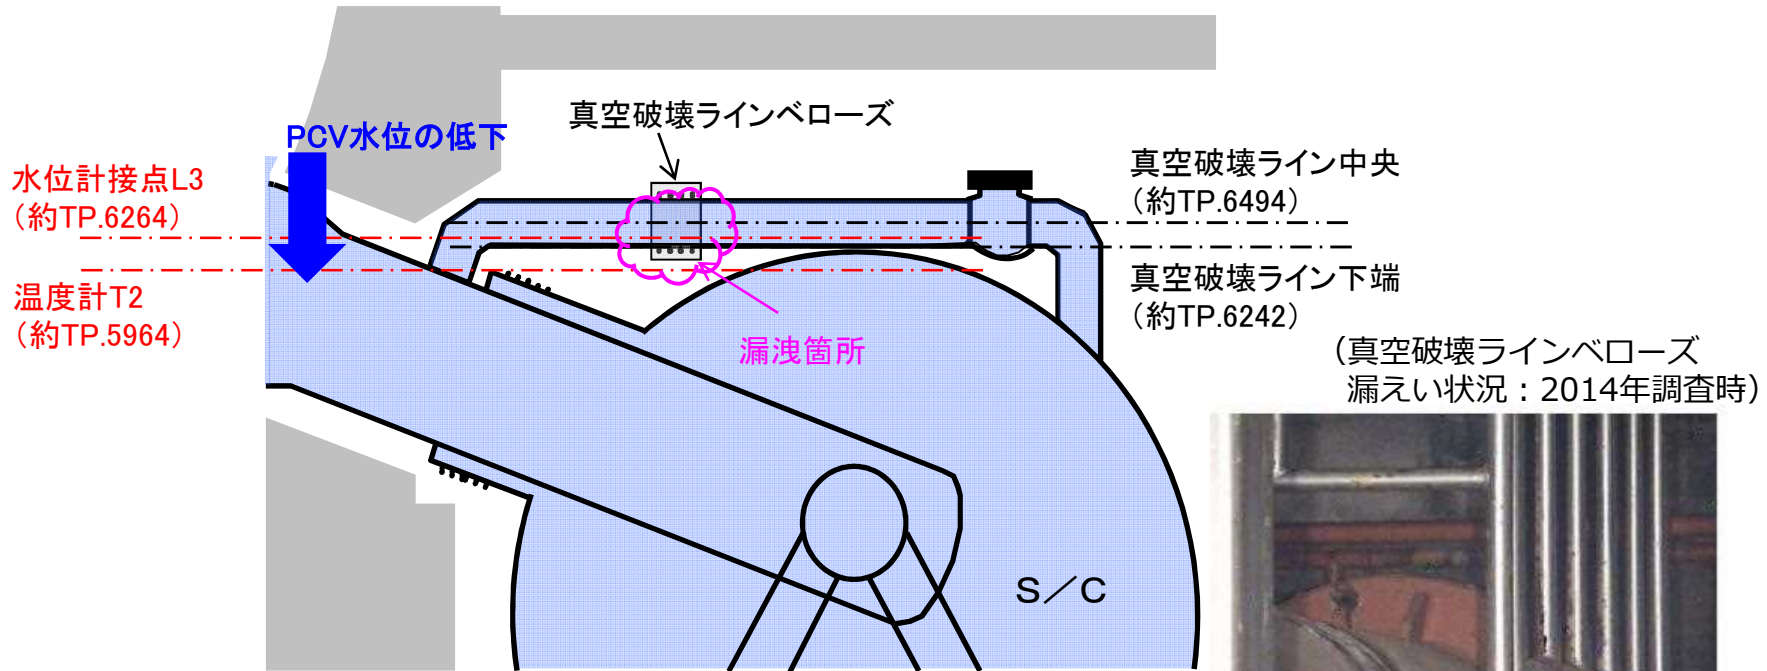
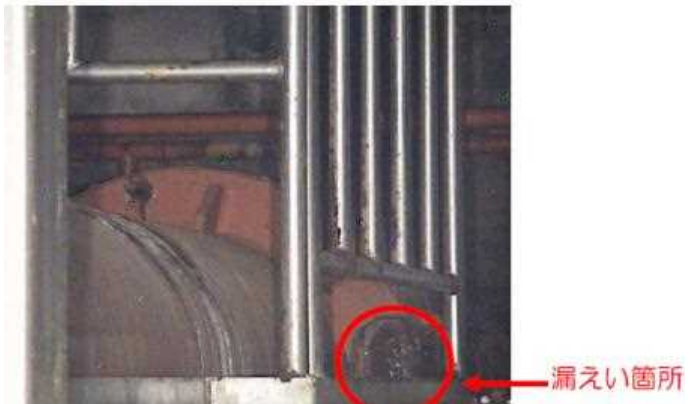
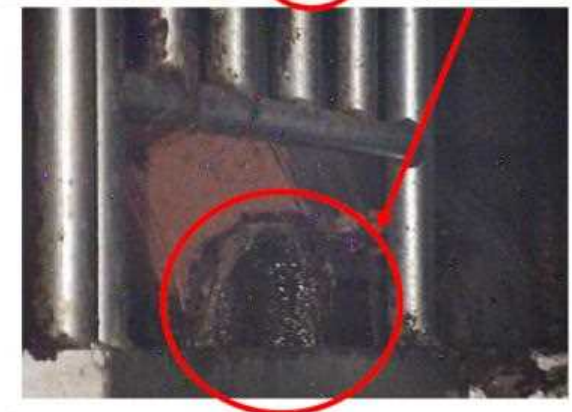
(参考) 1号機 これまでのPCV漏洩箇所の推定状況 (1/2)

- 1号機では、これまでの調査により、真空破壊ラインベローズおよびサンドクッションドレン配管の破断箇所から、漏洩が確認されている。
- 真空破壊ラインベローズの設置高さについては、原子炉注水停止試験時のD/W圧力の挙動から推定される漏洩箇所の高さと概ね合致。

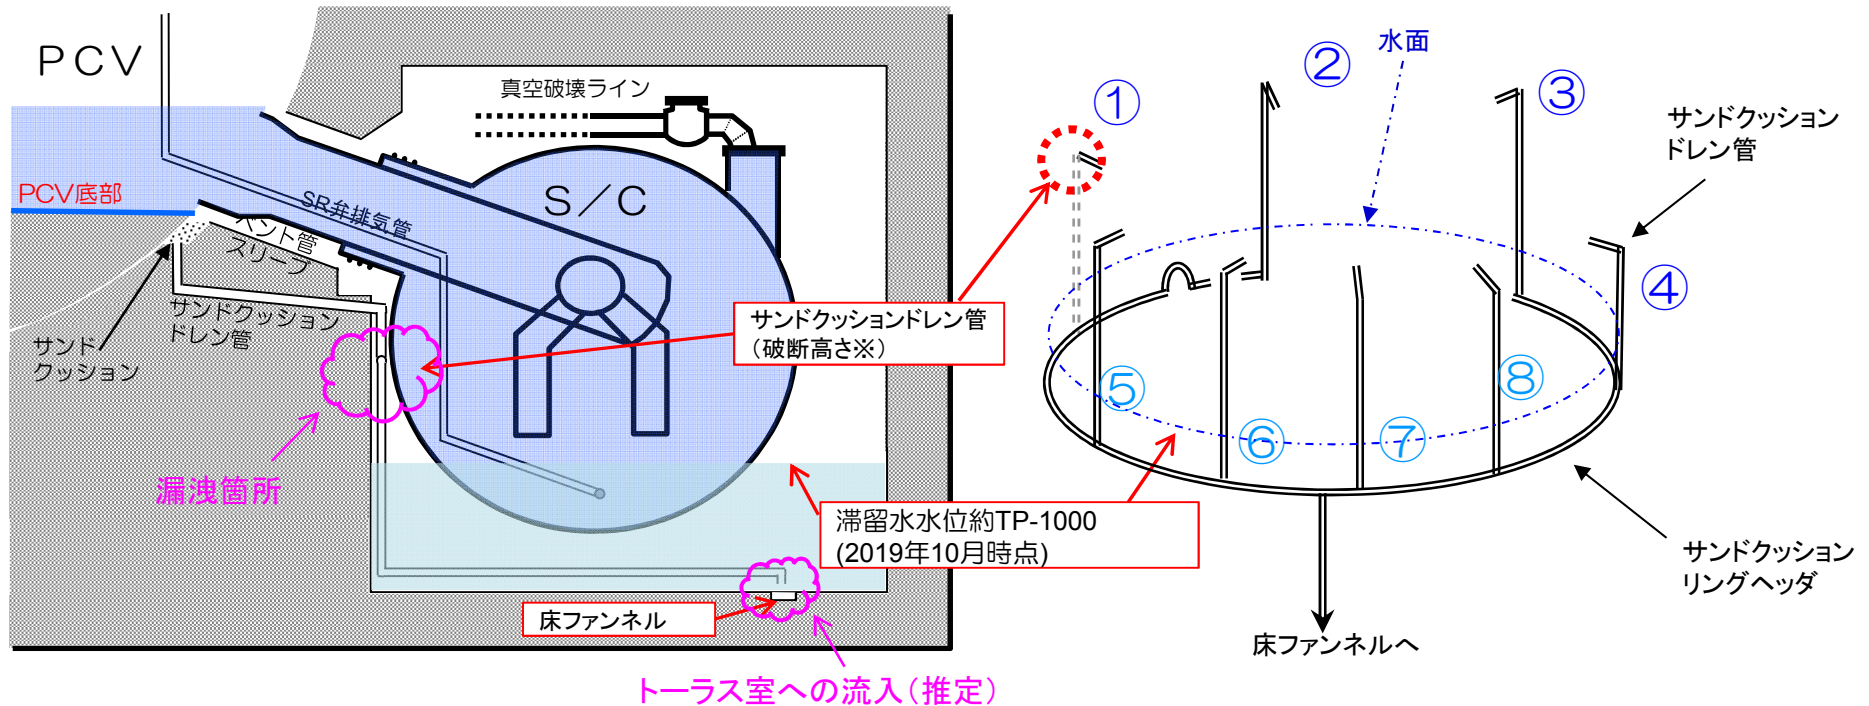
(参考) 1号機 これまでのPCV漏洩箇所の推定状況 (2/2)

※ サンドクッションドレン管は8本あり、うち1本が気中で破断していることが確認されている。

- サンドクッションドレン配管からの漏洩が確認されているのは、気中で破断している1箇所のみであるが、他の7本についても、水中（たとえば床ファンネル付近）において、PCVから漏洩している可能性がある。

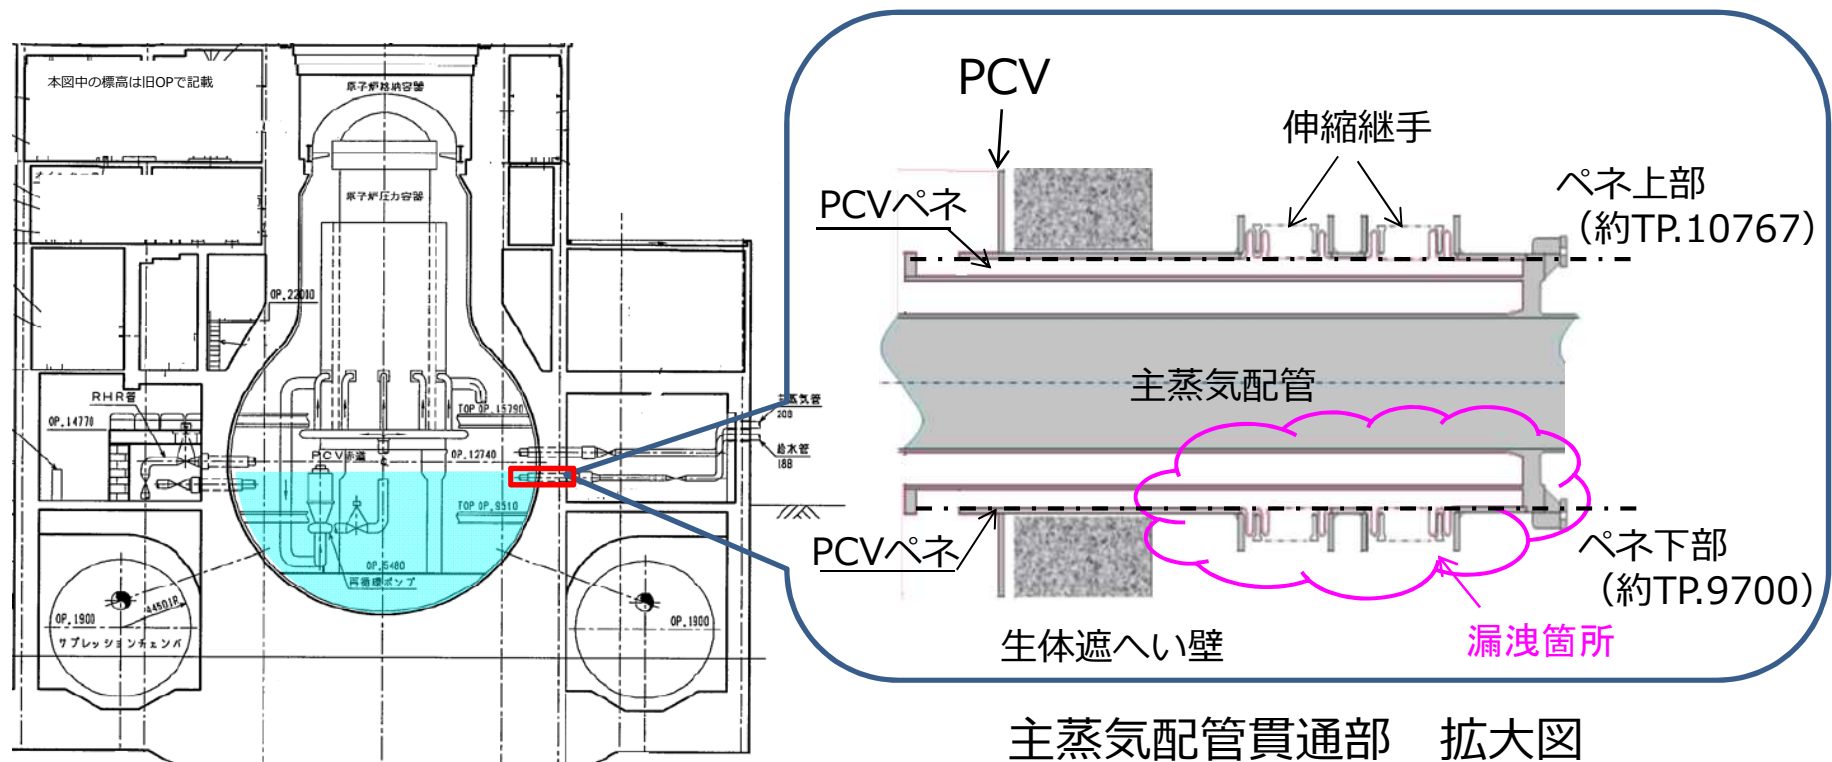
(参考) 3号機 これまでのPCV漏洩箇所への推定状況

- 3号機では、これまでの調査により、主蒸気配管の伸縮継手部から、漏洩が確認されている。
