1・3号機 PCV水位低下に関わる対応について

2021年3月22日

東京電力ホールディングス株式会社

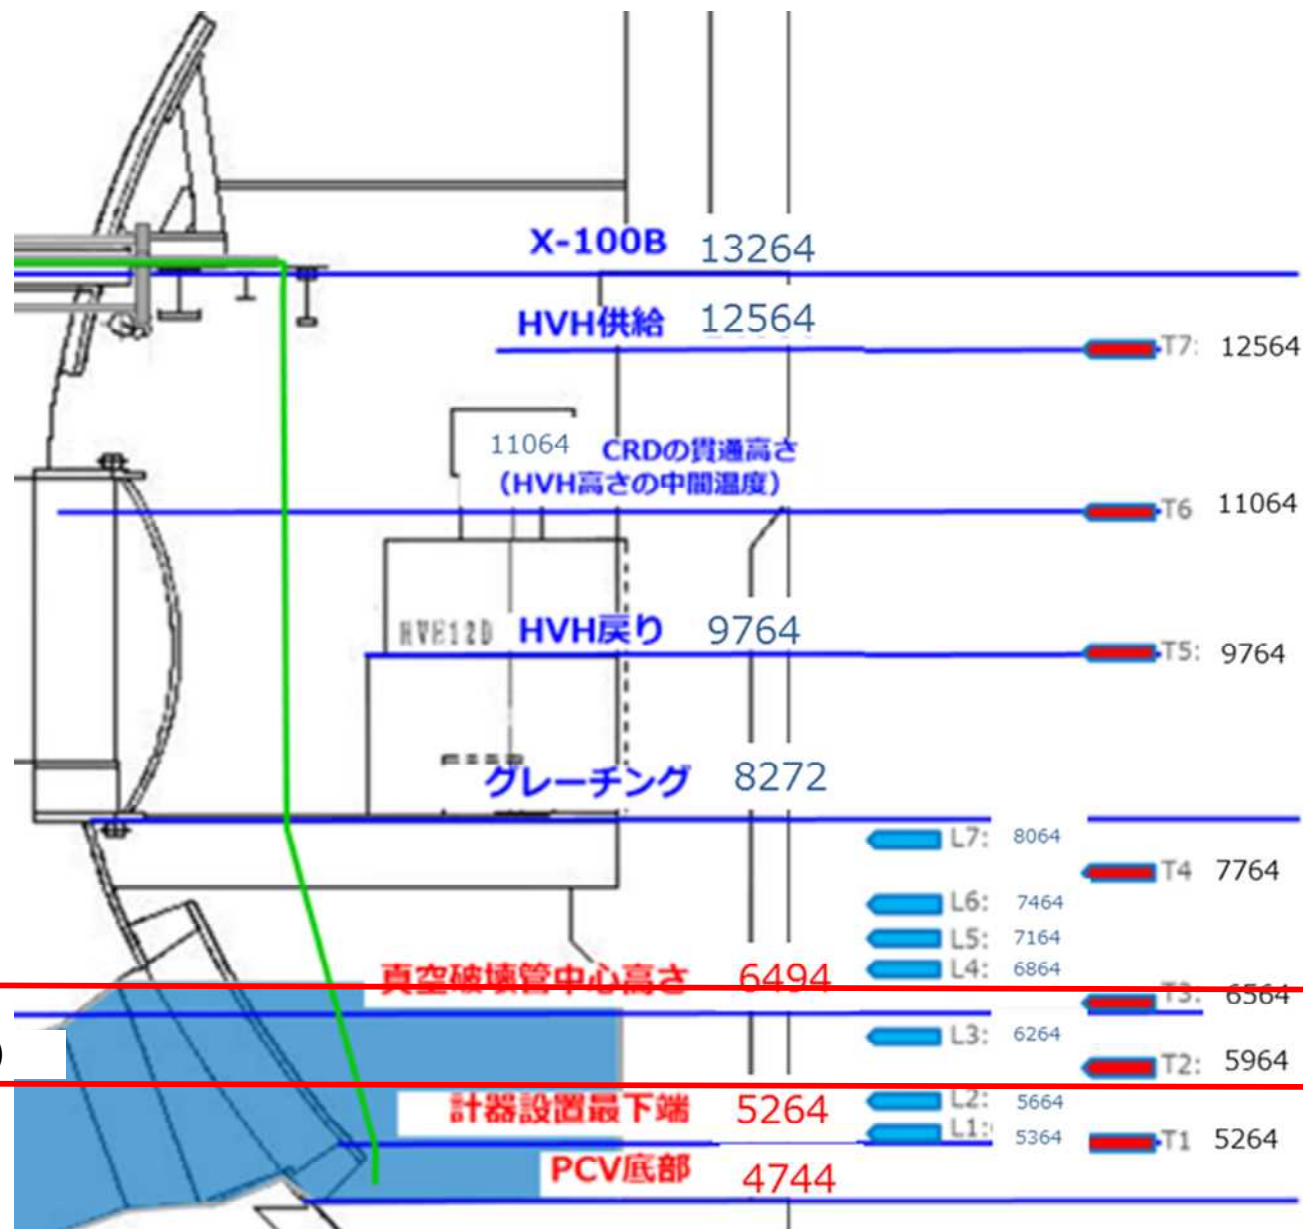
2-1. 1号機 PCV水位低下に関わる関連パラメータ推移

2/13の地震前の水位

現在(3/19)の水位 (推定)

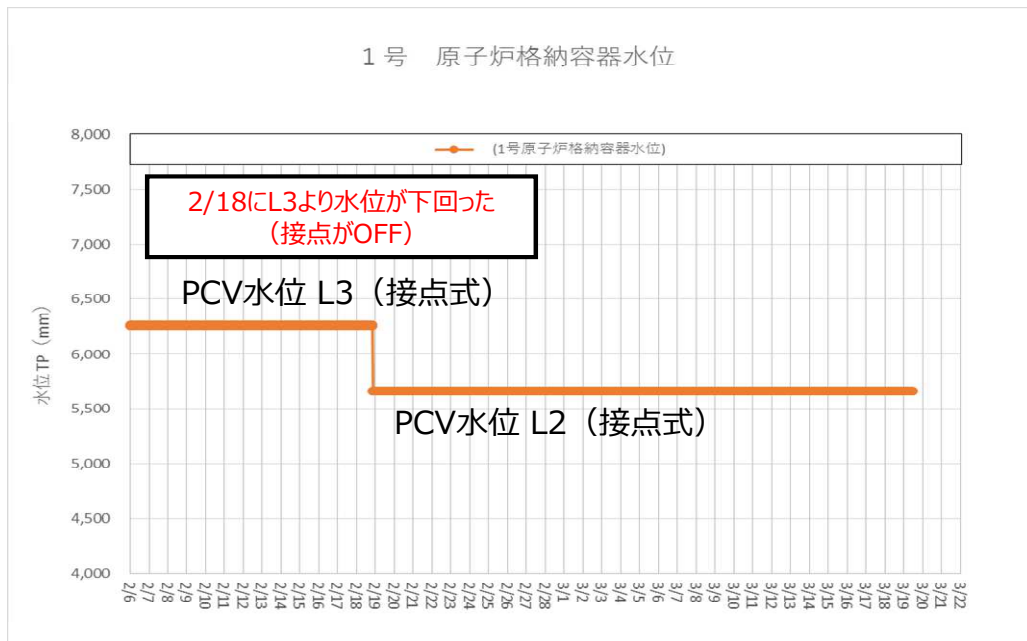
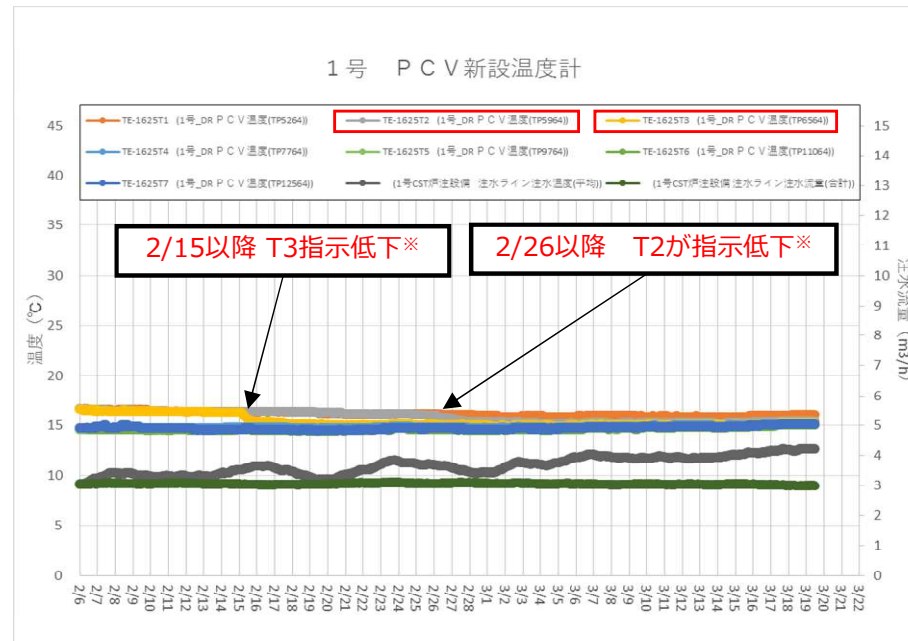
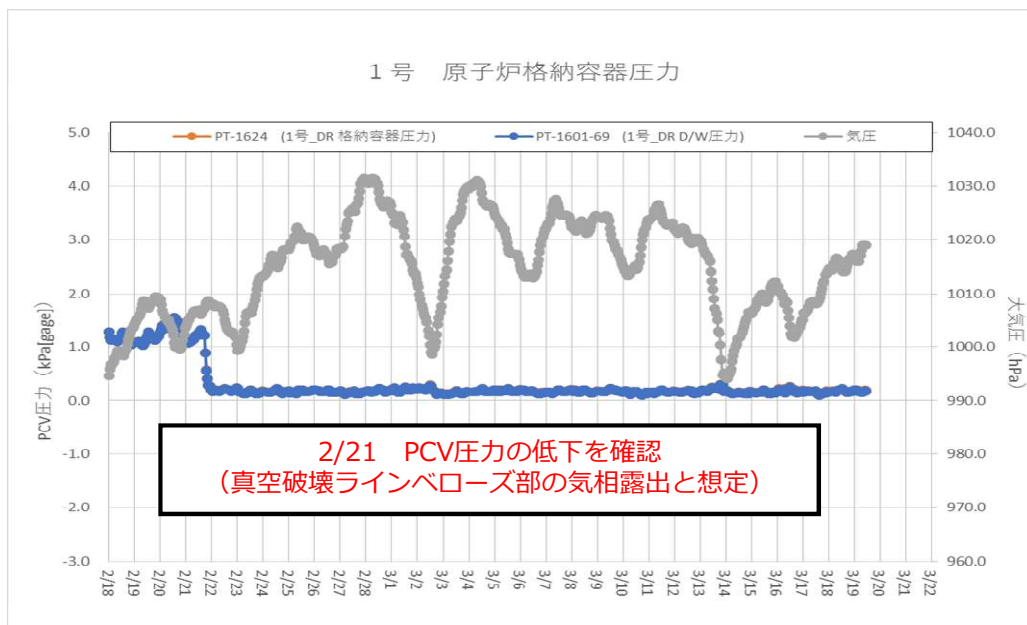
2-1. 1号機 PCV水位低下に関わる関連パラメータ推移

※ PCV内の温度は、過去の実績から、液相（水没状態）の方が気相（露出状態）と比較して、数℃程度高いことがわかっており、温度計が露出したものと推定

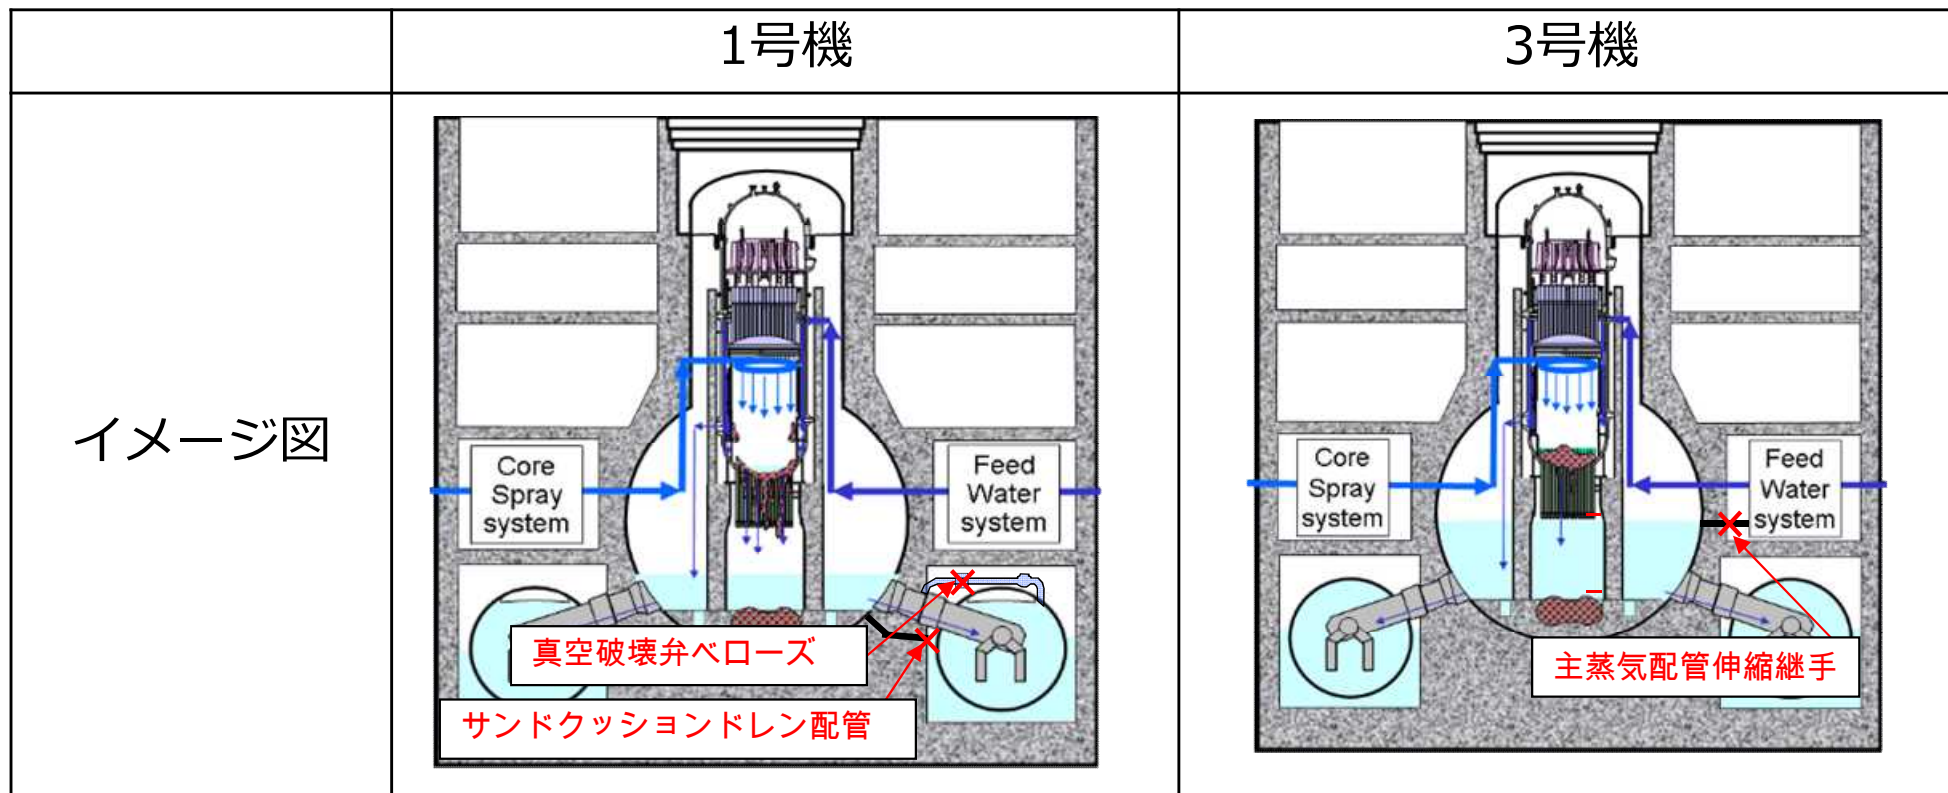
3. PCV水位低下の原因想定について

- これまで、1・3号機について、以下の箇所からの漏えいがあることを確認。

PCV水位低下の状況として、3号機では主蒸気配管伸縮継手近傍で安定化していること、1号機では真空破壊弁ベローズ近辺で低下傾向が収まりつつあることを確認。

PCV水位より下に新たな漏えい箇所が発生した可能性を否定できないものの、地震による既存の漏えい箇所の状態の変化による影響が大きいものと想定

- 今後、注水停止試験により水位等のパラメータの変動を確認し、知見拡充することを検討。

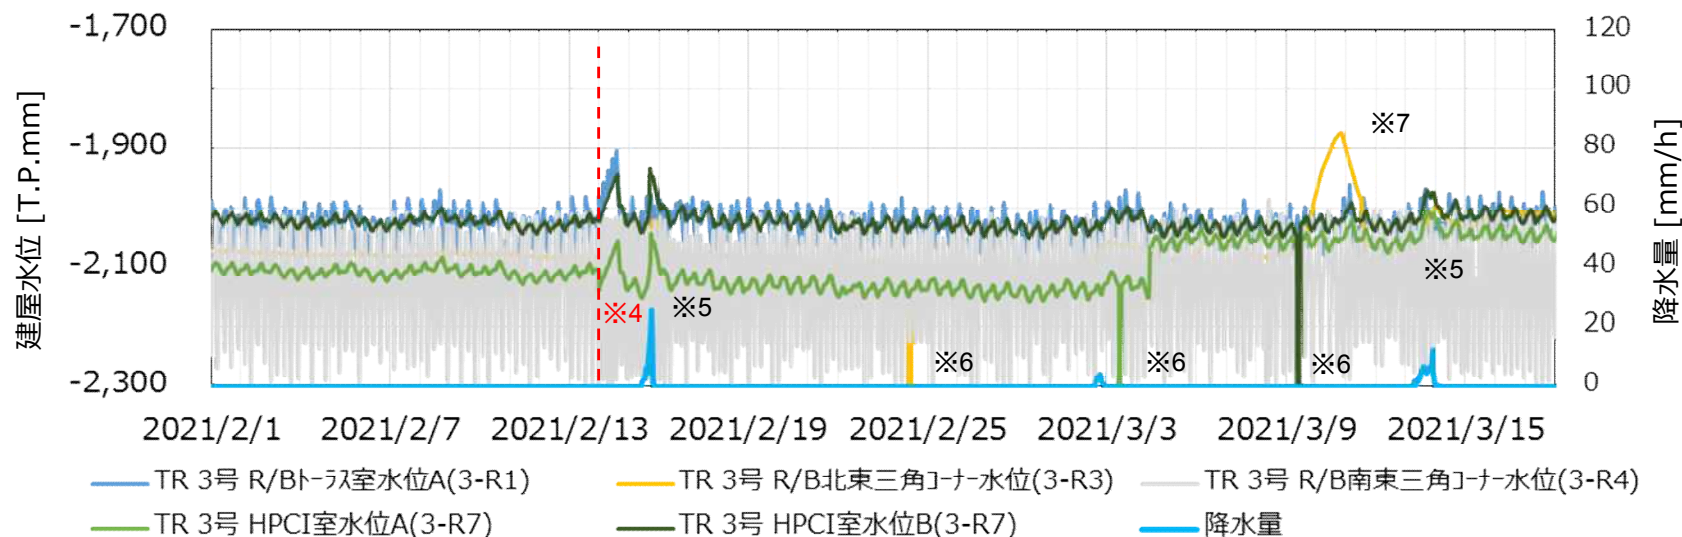
3号機原子炉建屋
水位トレンド

なお、3/9日以降、3号機R/B地下の北東三角コーナーの水位が上昇する事象が確認されているが、これは、既に漏えいが確認されている主蒸気ラインベローズから漏洩した水の排水先である床ファンネルの詰まりにより、水の流れが変わったことによる影響であることを現場調査により確認している。

- ※4 : 地震発生時の対応手順に基づき手動停止。一時的に水位が上昇。その後、移送再開に伴い通常水位まで回復。
- ※5 : 降雨の影響により一時的に水位が上昇。
- ※6 : 北東三角コーナー水位、HPCI室水位(A)、HPCI室水位(B)については水位計点検等の作業に伴い一時的に欠測。
- ※7 : ファンネルの詰まりによって流入経路が変化したことで北東三角コーナーの水位が上昇。ファンネルの清掃およびポンプ移送により通常水位まで回復しており、PCV水位低下との関連は無いと評価。

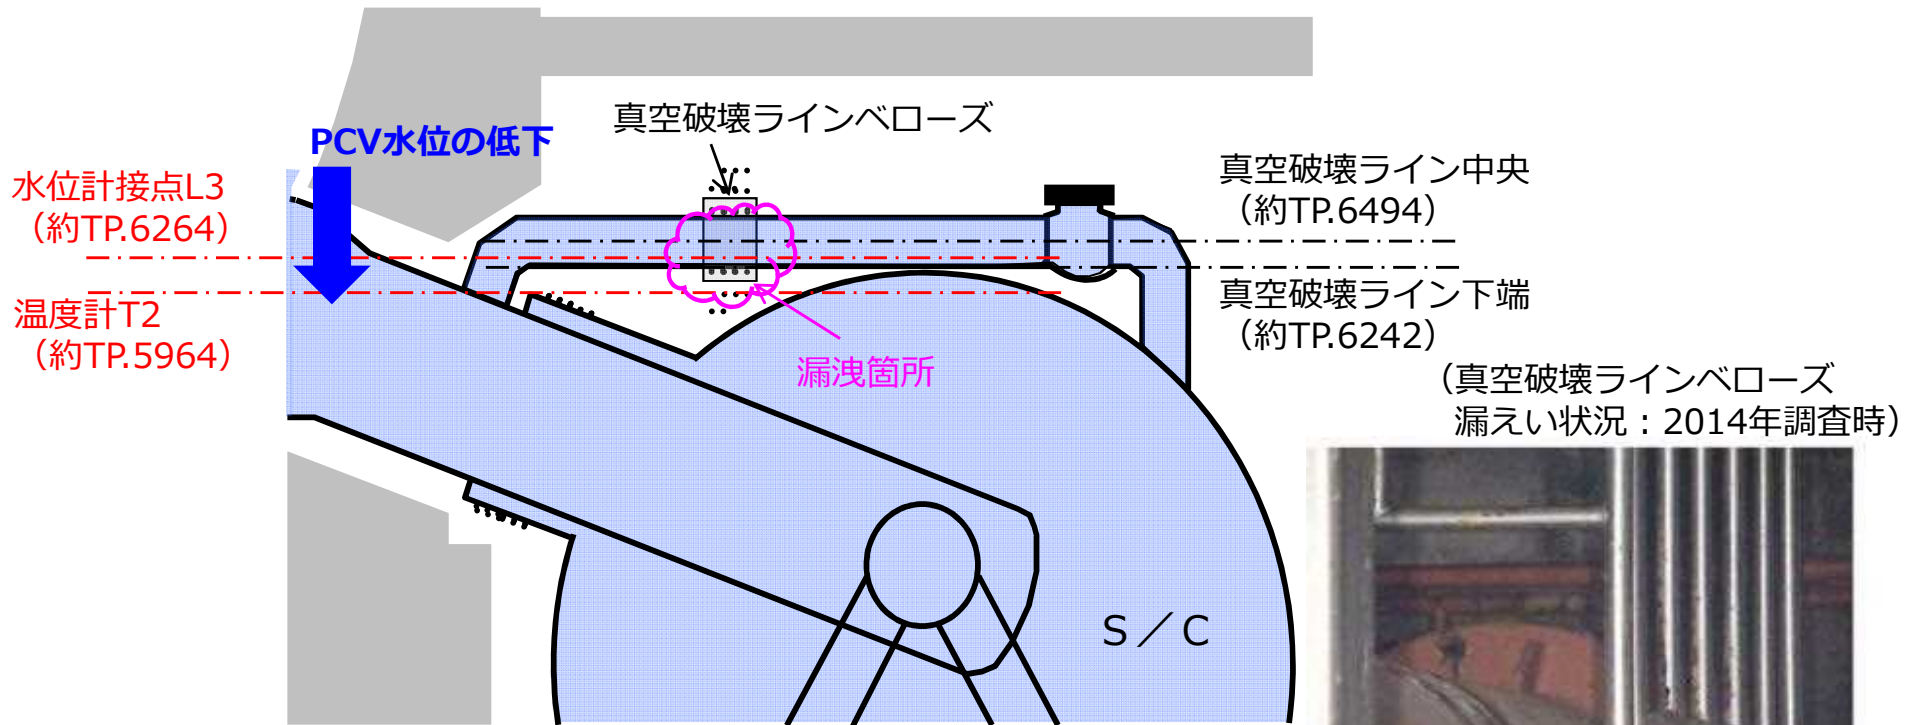
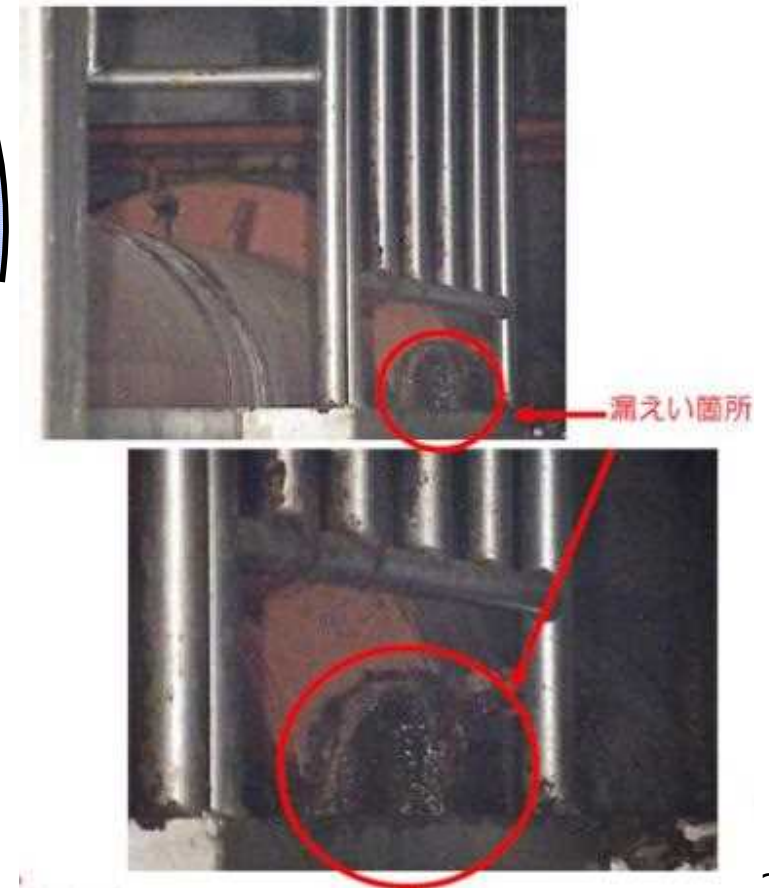
- 1号機では、これまでの調査により、真空破壊ラインベローズおよびサンドクッションドレン配管の破断箇所から、漏洩が確認されている。
- 真空破壊ラインベローズの設置高さについては、原子炉注水停止試験時のD/W圧力の挙動から推定される漏洩箇所の高さと概ね合致。

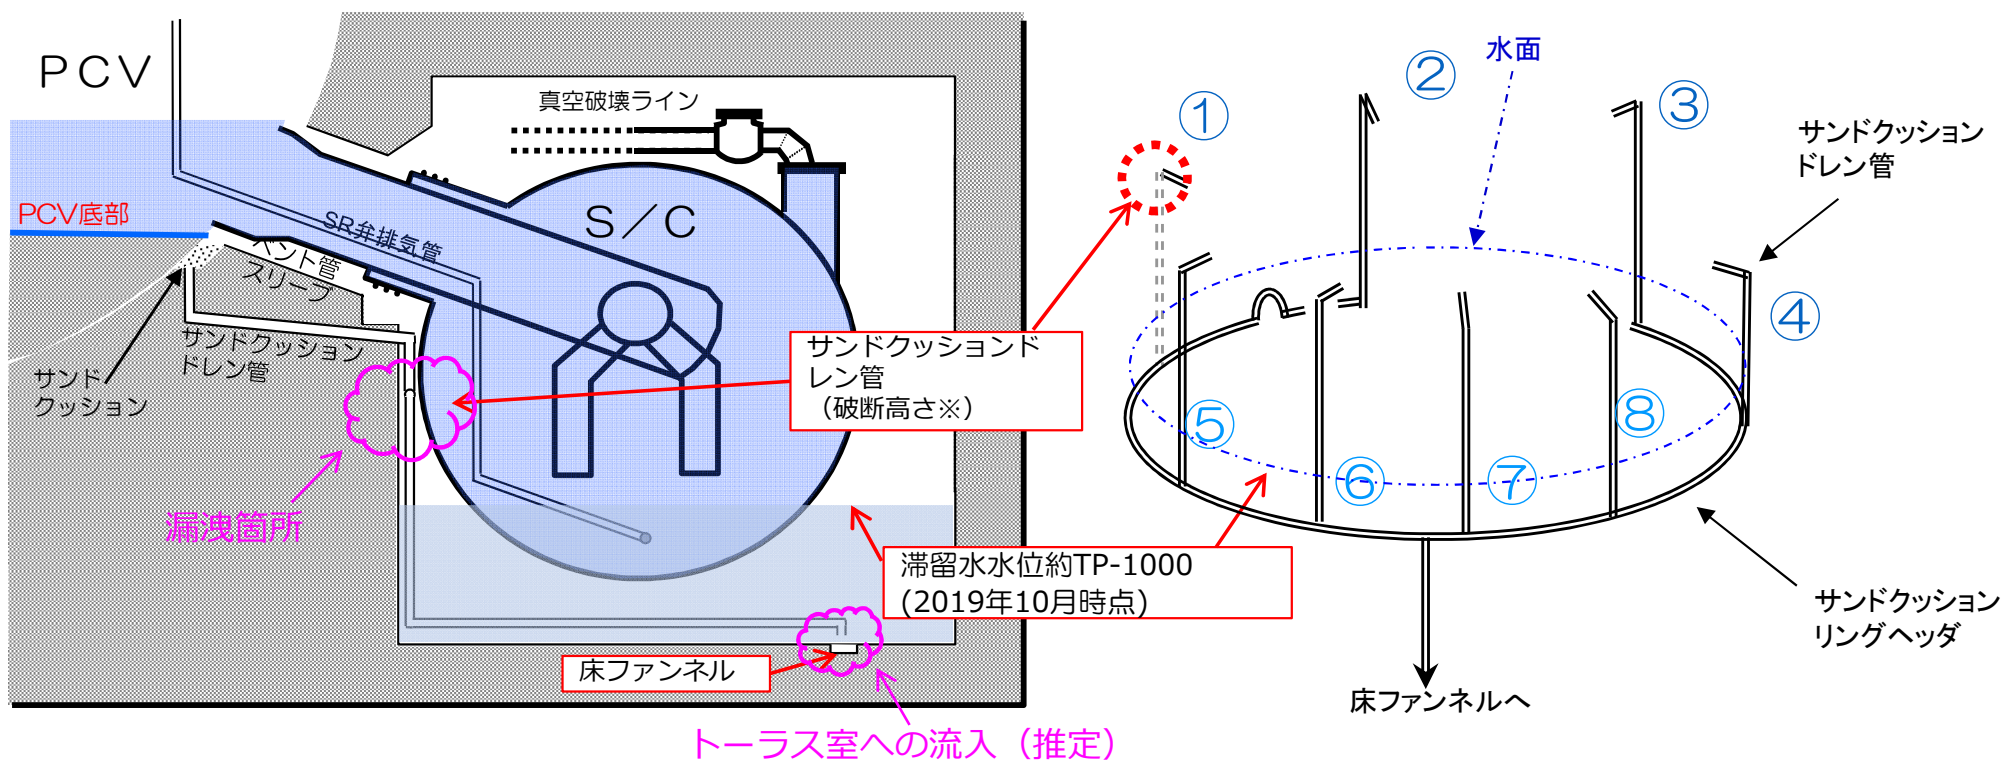
※ サンドクッションドレン管は8本あり、うち1本が気中で破断していることが確認されている。

- サンドクッションドレン配管からの漏洩が確認されているのは、気中で破断している1箇所のみであるが、他の7本についても、水中（たとえば床ファンネル付近）において、PCVから漏洩している可能性がある。

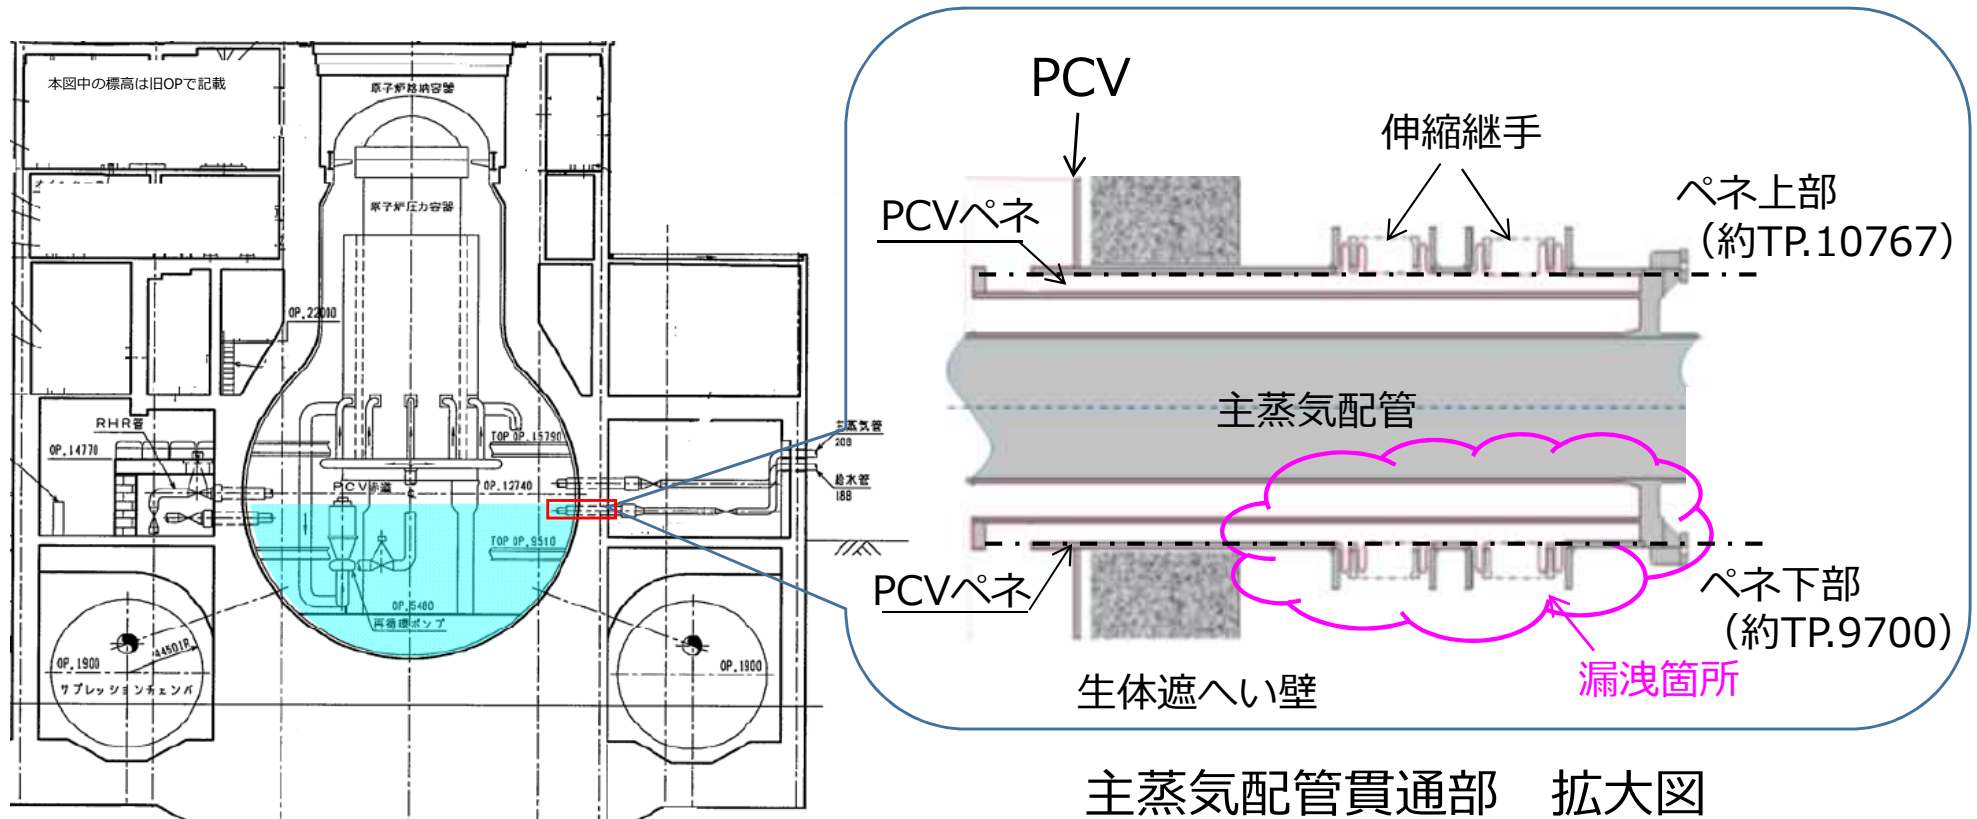
3号機 原子炉建屋 断面図

- 3号機では、これまでの調査により、主蒸気配管の伸縮継手部から、漏洩が確認されている。
