2月13日の地震による原子炉建屋への 影響評価ならびに建屋健全性評価について

2021年3月22日

東京電力ホールディングス株式会社

(1) 2月13日の地震による原子炉建屋への影響評価について

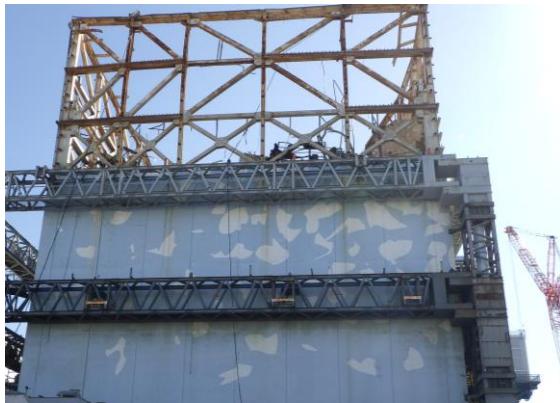
1号機原子炉建屋 点検写真例（北側）

- 1～4号機は原子炉建屋の臨時点検を行い、外観上の変化が無いことを確認している。**

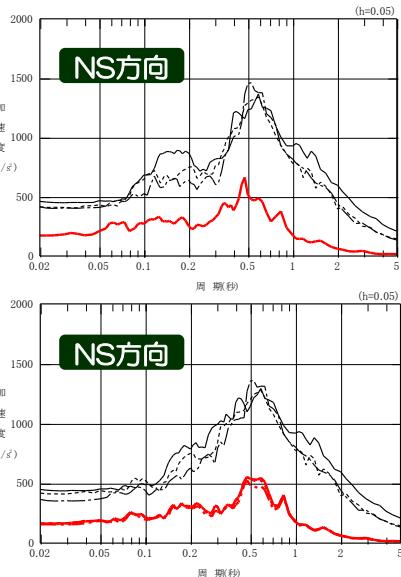
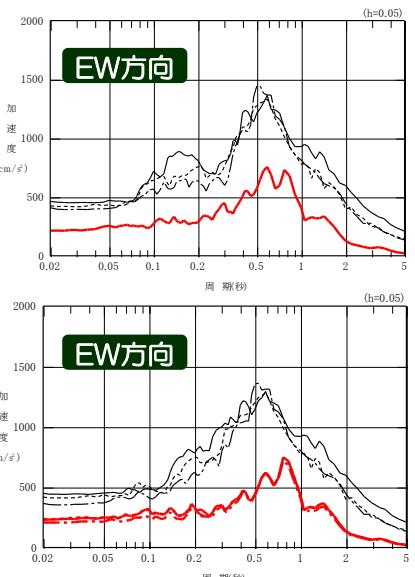
図① 基礎版上における加速度応答スペクトル

- ① 5・6号機では、原子炉建屋基礎版上の観測記録と既往の解析結果から、2月13日の地震の揺れく基準地震動Ssの関係を確認

- ①②より、1~4号機においても、2月13日の地震による揺れく基準地震動Ssの関係が推定される。

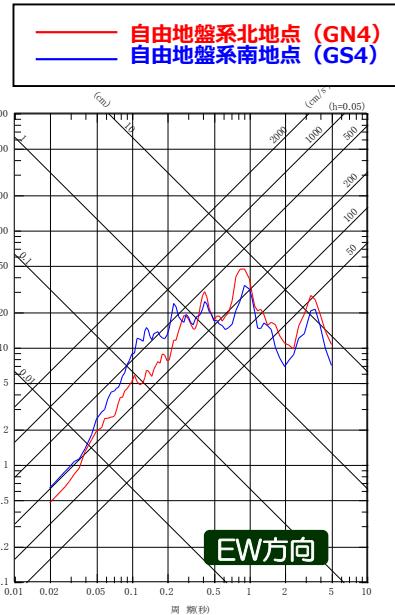
図② 自由地盤系の速度応答スペクトル

- ② -200m*の地中の観測記録から、**北地点(5・6号機側)**と**南地点(1~4号機側)**で、2月13日の地震の揺れが**大きく変わるものでない**ことを確認

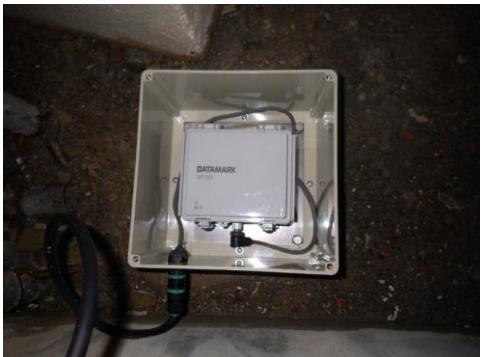
3号機に設置した地震計
(1階レベル)

- 運用開始後、2020年6月までは問題なく地震記録が取得できており、建屋全体の劣化傾向分析への活用方法の検討を開始したが、7月3日に1階レベル（北西側構台下の屋外）に設置した地震計が大雨の影響により雨カバーを設置していたものの水没し故障に至った。
- 当該地震計については、現場詳細調査の上、再発防止として一旦基礎を新設せず取り付け箇所を少し高い位置に変更して暫定復旧し、その後に基礎を新設して嵩上げして本復旧する計画を立案した。（10月）
- こうした中、10月13日にもう1台の地震計（オペフロレベルに設置）の波形にノイズや欠測が確認されるようになったことから、原因調査を開始した。
- ノイズ原因不明のまま交換しても再発する可能性があると考えたため、水没した地震計についても、原因究明を行った後に復旧する方針に変更した。（2020年11月）

- 3月19日に当該地震計を復旧し試験観測を再開した。今後、基礎新設（嵩上げ）等により雨水による故障の再発防止対策を行うと共に、予備品を確保して故障に備えていく。
- オペフロの地震計が故障した原因の調査を継続し、原因がわかった段階で対策品への交換も含めて検討していく。
- 今後、3号機地震計の試運用結果を踏まえ、1、2号機へ地震計設置の拡大を検討していく。
- なお、福島第一原子力発電所では、5号機及び6号機の基礎版の地震計の観測結果から、2021年2月13日に発生した福島県沖地震は基準地震動Ssを超えないものであることを確認している。

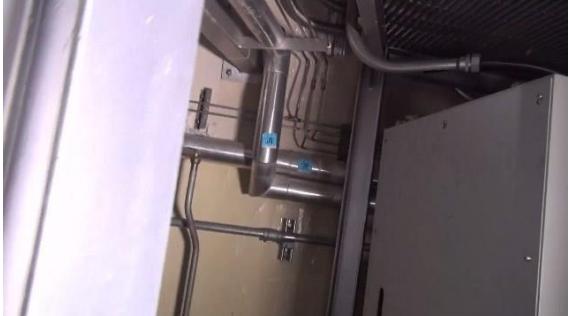
建屋内有人調査（3階，2014年2月）

- 主要耐震要素であるシェル壁や使用済み燃料プール壁・外壁を中心に調査を実施
- 1号機は当社社員他による建屋内調査・ロボット調査を実施。3号機はロボット等による調査を実施
- シェル壁・使用済み燃料プール壁には、損傷は確認されていない。

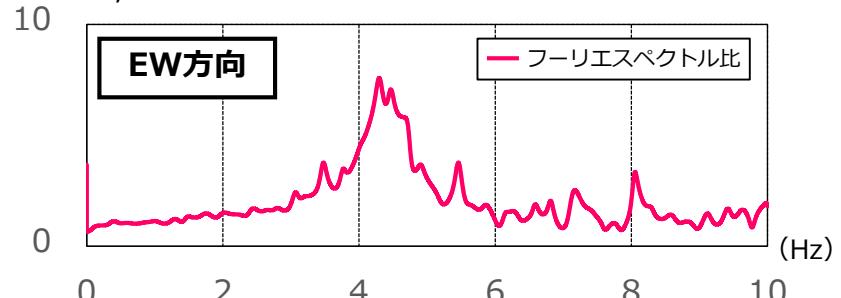
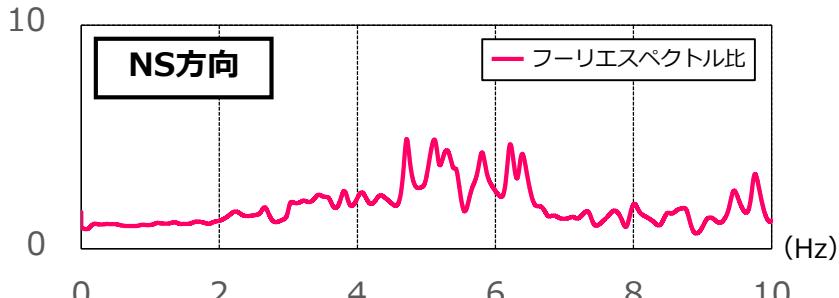
3号機地震観測 1階-5階のフーリエスペクトル比【2020.5.19 福島県東方沖】

- EW方向は1階-5階のフーリエスペクトル比*のピークがある程度明瞭に現れている。
NS方向はピークが明瞭ではない。原因として、1階と5階の地震計の平面的な位置関係が影響していると考えられる。
今後、平面的な設置位置を合わせることも検討する。
