福島第一原子力発電所
地震前後のプラントパラメータの変動状況について

2021年3月22日

東京電力ホールディングス株式会社

1. 地震発生後の福島第一原子力発電所の状況について

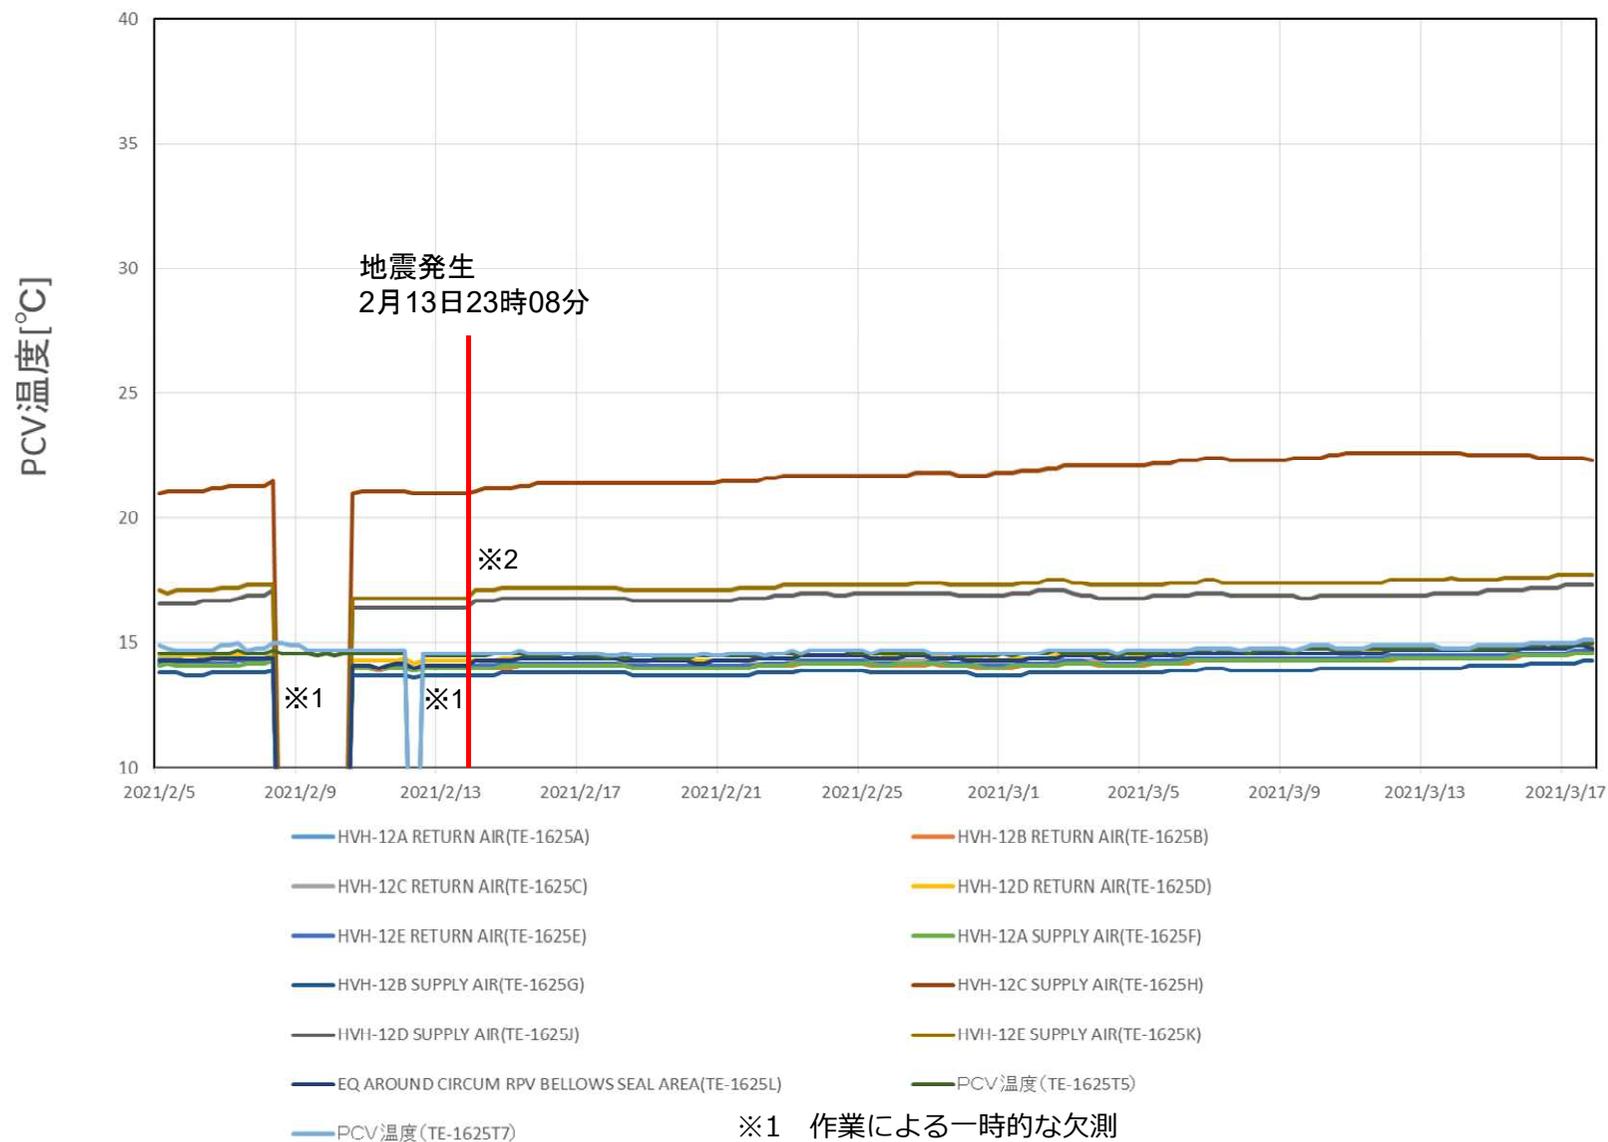
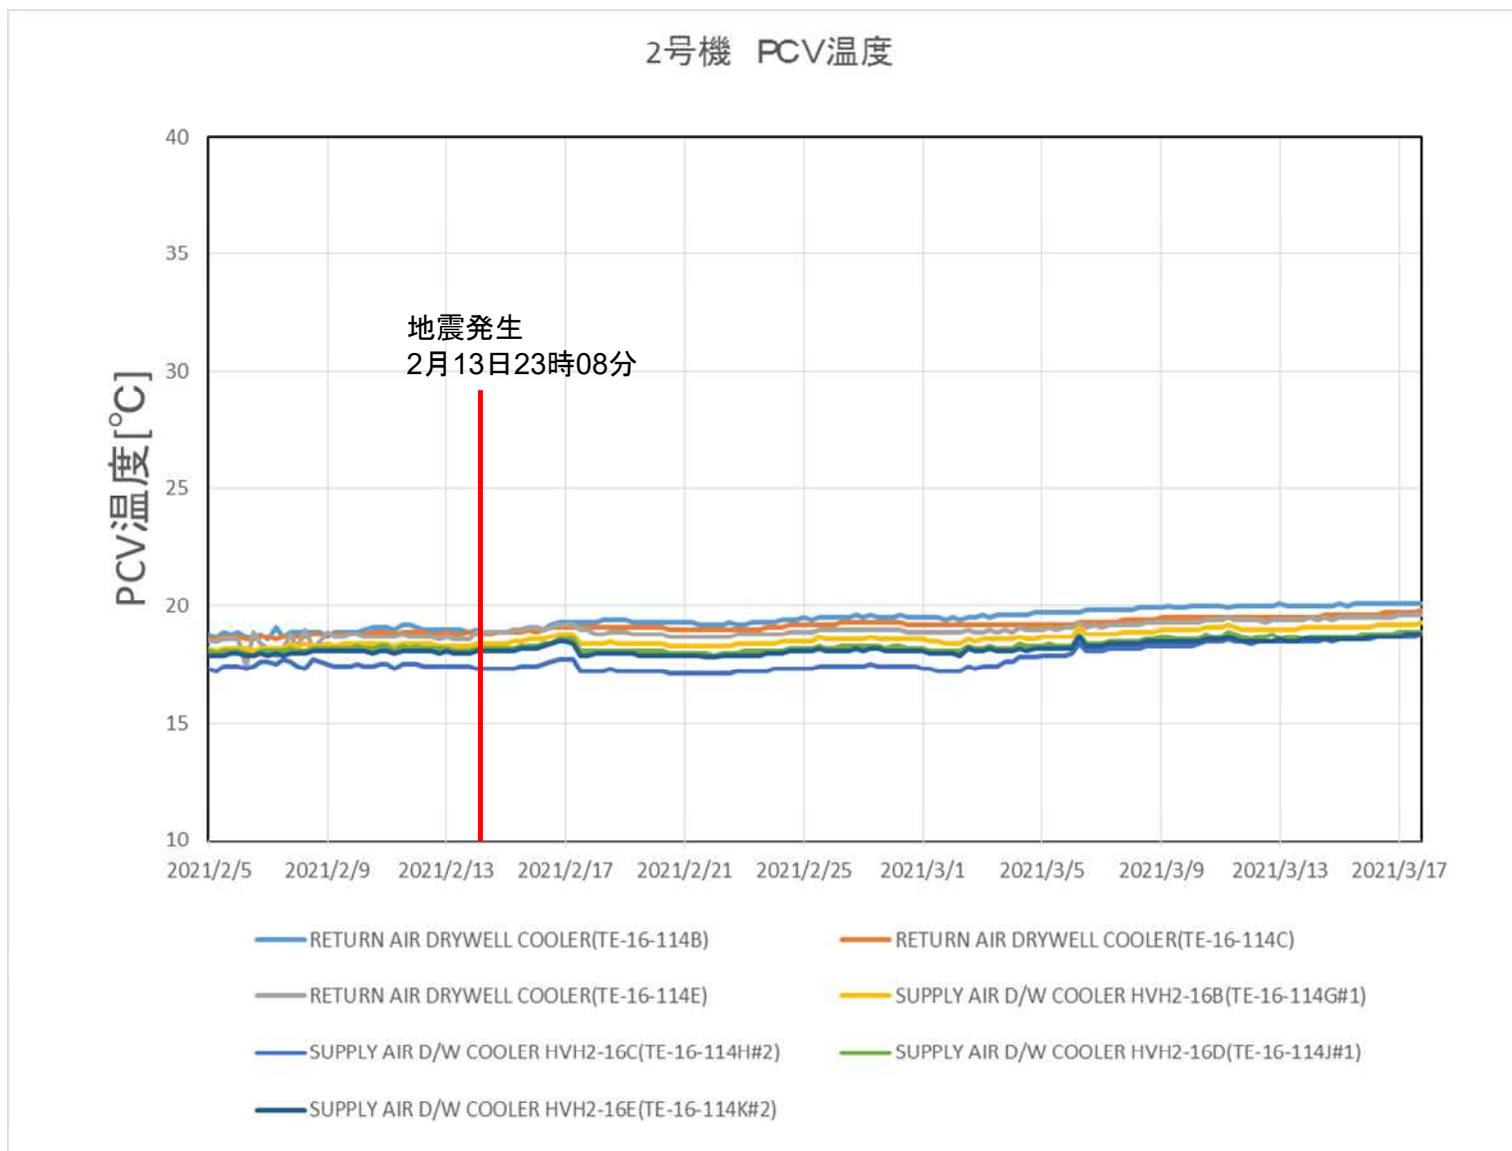
1号機 PCV温度

※1 作業による一時的な欠測
 ※2 他の温度計に変動がないことから、地震による計器単体の電氣的影響

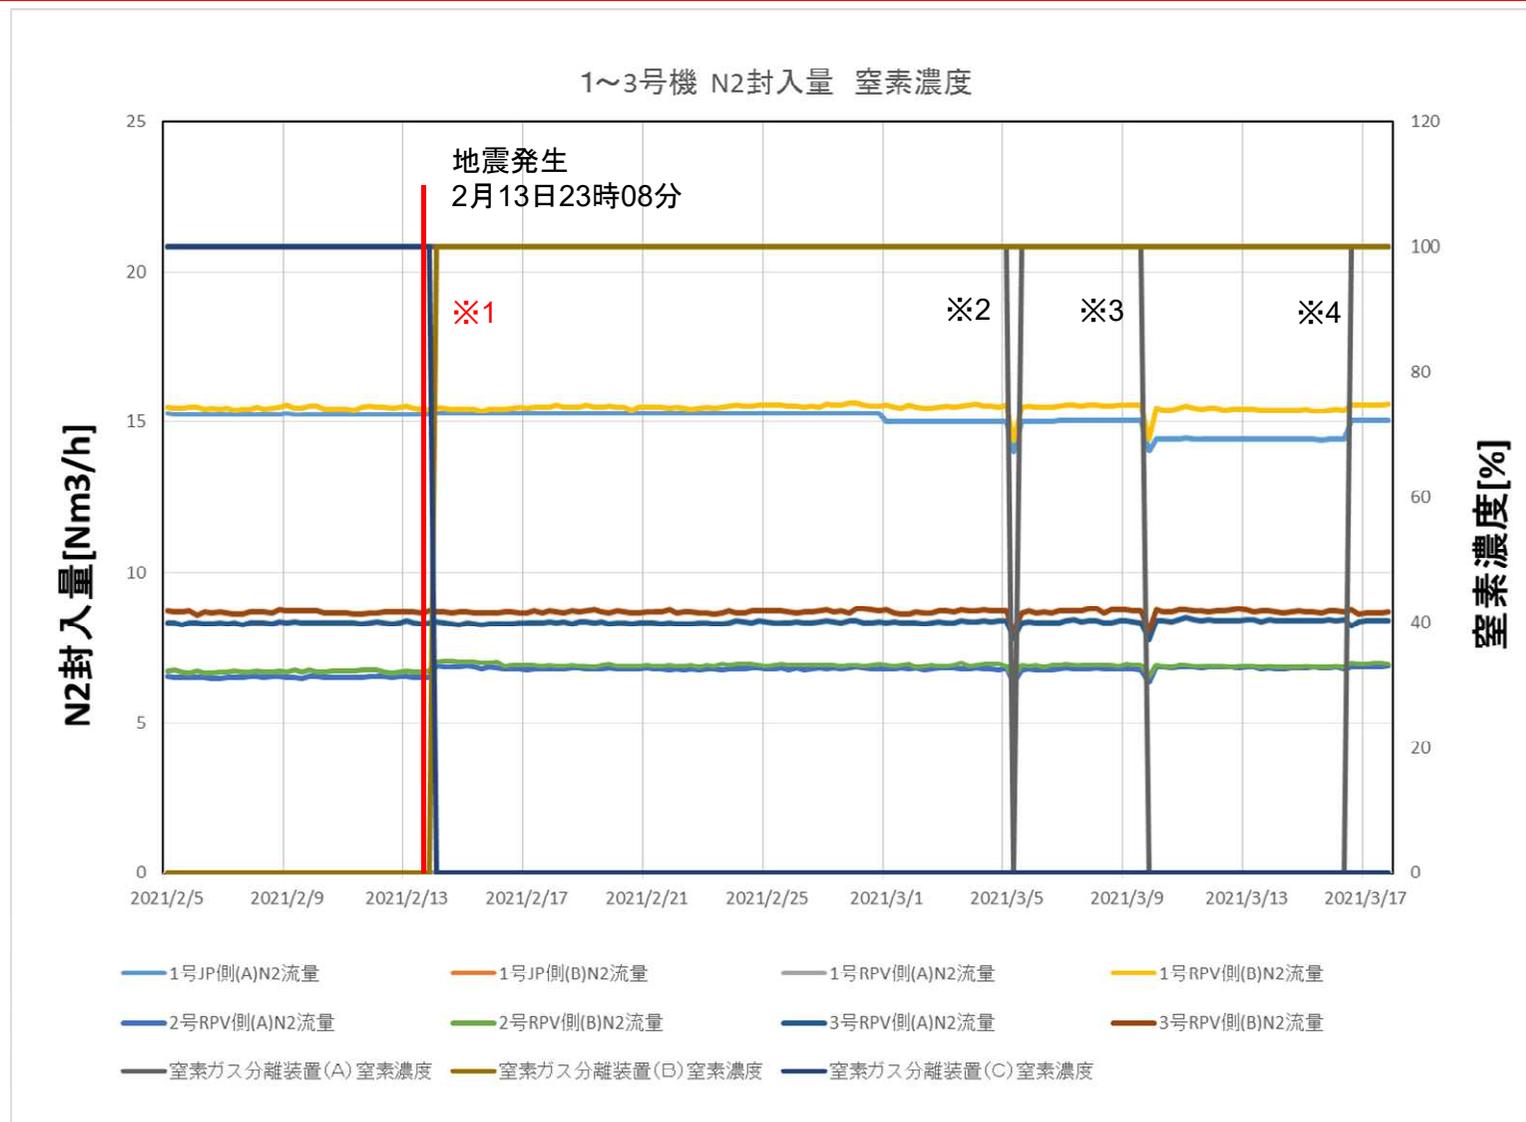
<パラメータ> 1~3号機 N2封入量・窒素濃度

- ※1 窒素ガス分離装置切替 (AC→AB運転)
- ※2 窒素ガス分離装置 A 定例試験
- ※3 窒素ガス分離装置 (AB→B運転)
- ※4 窒素ガス分離装置 (B→AB運転)

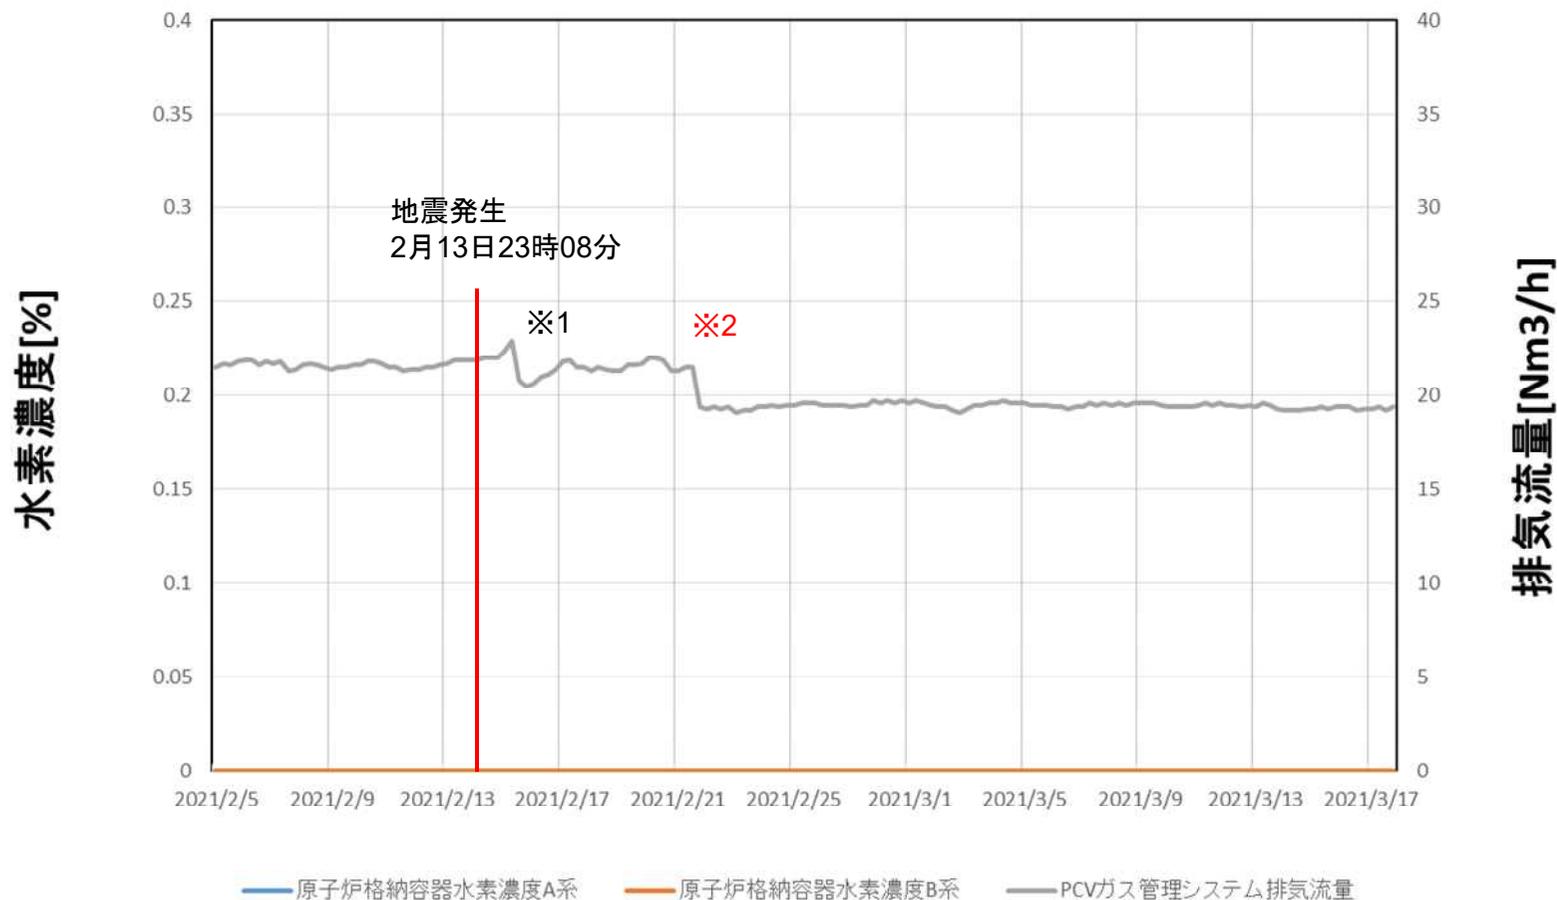
1号機 水素濃度 PCVガス管理設備排気流量

※1 気圧変動に伴う低下
 ※2 PCV水位低下/PCV圧力低下に伴う流量低下

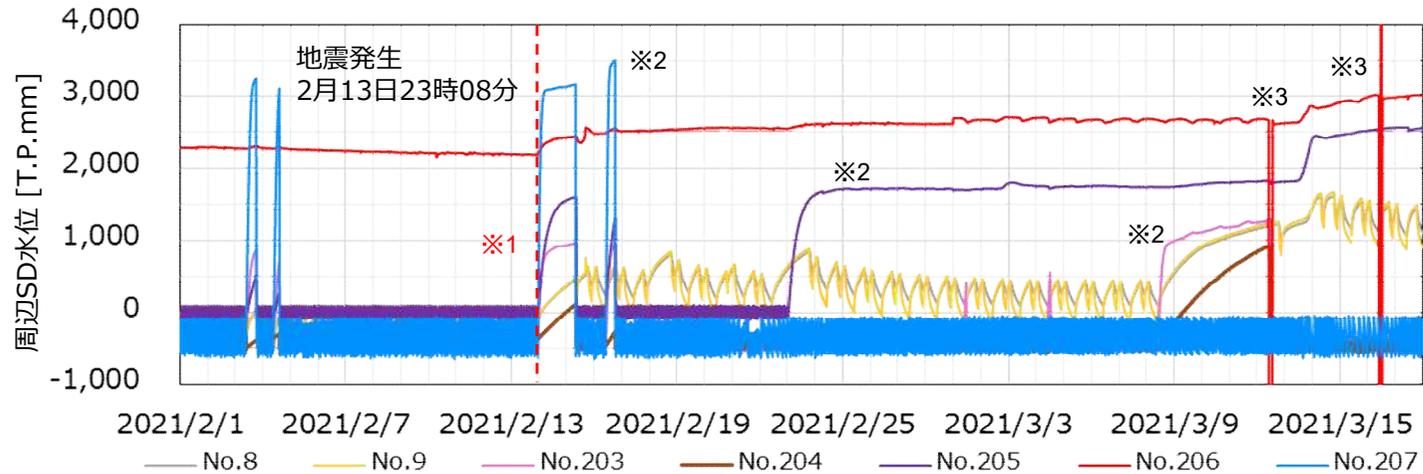
1号機原子炉建屋
比較対象サブドレン
水位トレンド

- ※1 : 地震発生時の対応手順に基づき手動停止。一時的に水位が上昇。復旧後は地震前から停止していたNo.206ピットを除き順次運転再開。
- ※2 : 点検等に伴う運転計画に基づく計画停止により水位が上昇。 ※3 : 計装品点検等の作業により一時的に水位が欠測。

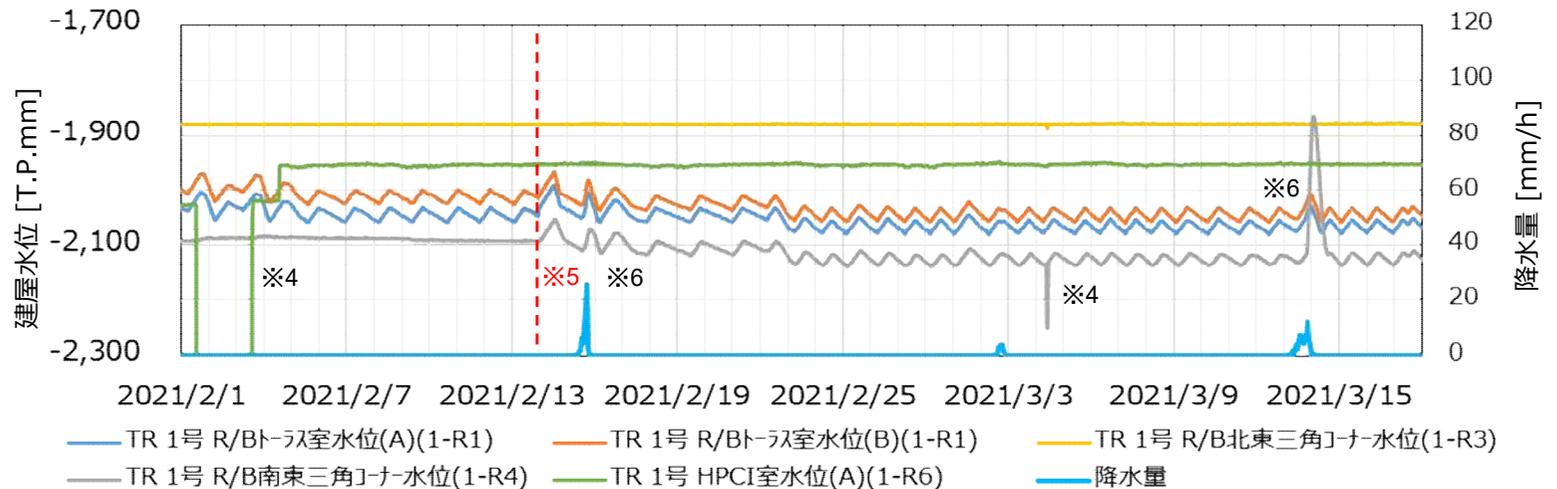
1号機原子炉建屋
水位トレンド

- ※4 : HPCI室水位(A)、南東三角コーナー水位については水位計点検等の作業に伴い一時的に欠測。
- ※5 : 地震発生時の対応手順に基づき手動停止。一時的に水位が上昇。その後、移送再開に伴い通常水位まで回復。
- ※6 : 降雨の影響により一時的に水位が上昇。

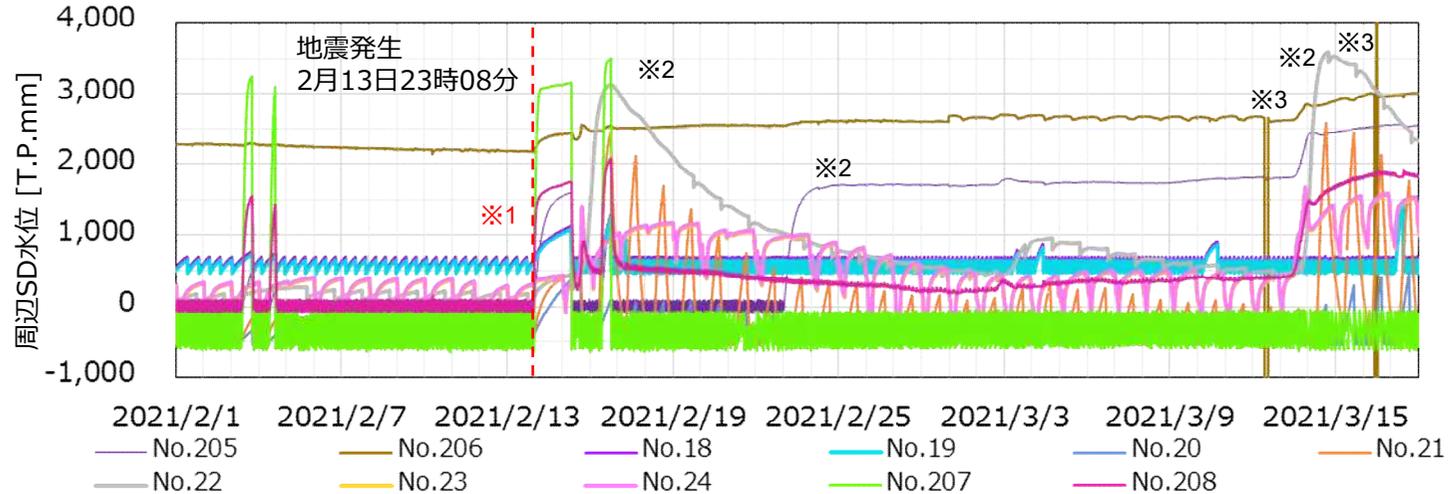
2号機原子炉建屋
比較対象サブドレン
水位トレンド

- ※1 : 地震発生時の対応手順に基づき手動停止。一時的に水位が上昇。復旧後は地震前から停止していたNo.23,24,206ピットを除き順次運転再開。
- ※2 : 点検等に伴う運転計画に基づく計画停止により水位が上昇。 ※3 : 計装品点検等の作業により一時的に水位が欠測。

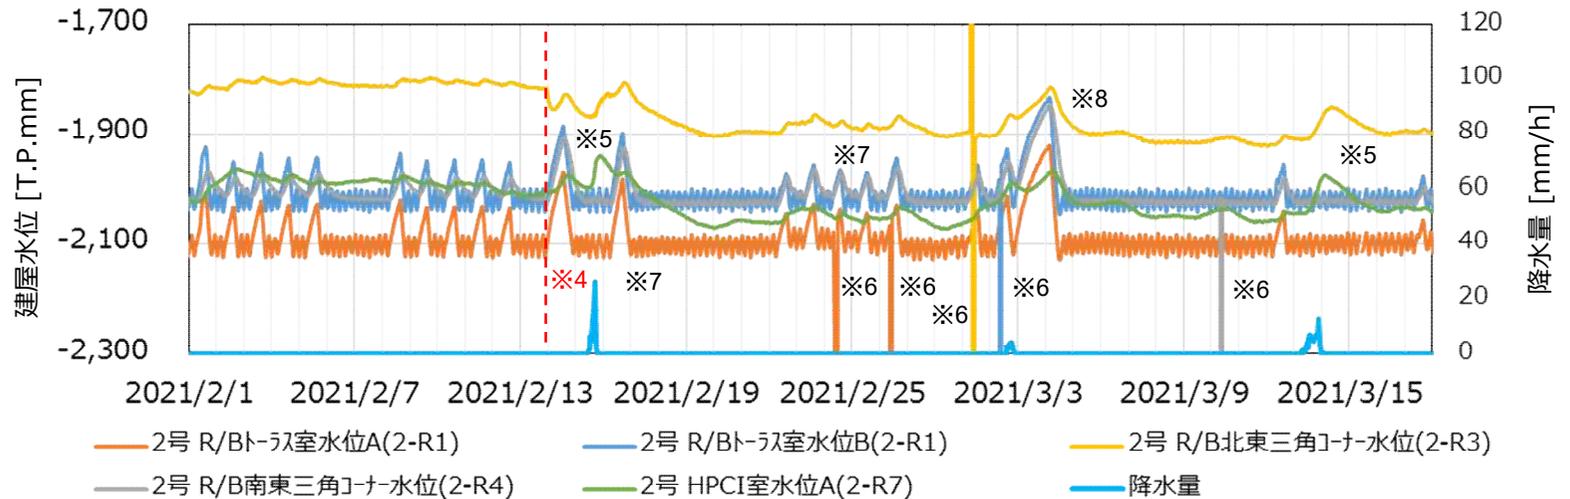
2号機原子炉建屋
水位トレンド

- ※4 : 地震発生時の対応手順に基づき手動停止。一時的に水位が上昇。その後、移送再開に伴い通常水位まで回復。
- ※5 : 降雨の影響により一時的に水位が上昇。
- ※6 : トラス室水位(A)、トラス室水位(B)、北東三角コーナー水位、南東三角コーナー水位については水位計点検等の作業に伴い一時的に欠測。
- ※7 : 水位計点検等の作業に伴うポンプ停止の為に一時的に水位が上昇。 ※8 : ポンプ移送試験のための計画的な水位管理。

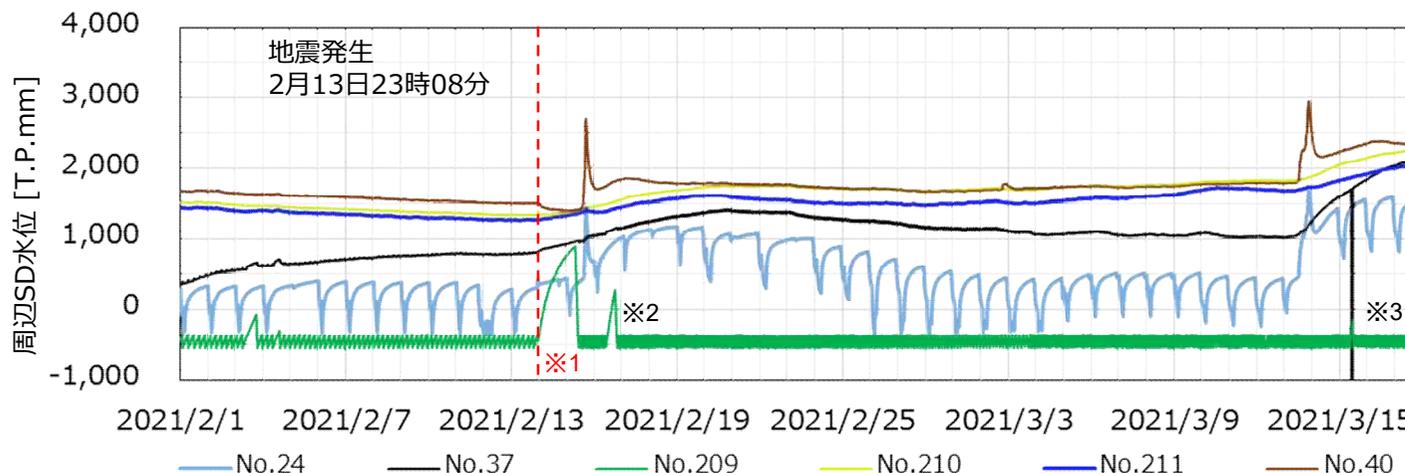
3号機原子炉建屋
比較対象サブドレン
水位トレンド

- ※1 : 地震発生時の対応手順に基づき手動停止。一時的に水位が上昇。復旧後は地震前から停止していたNo.24,210,211ピットを除き順次運転再開。
- ※2 : 点検等に伴う運転計画に基づく計画停止により水位が上昇。
- ※3 : 計装品点検等の作業により一時的に水位が欠測。

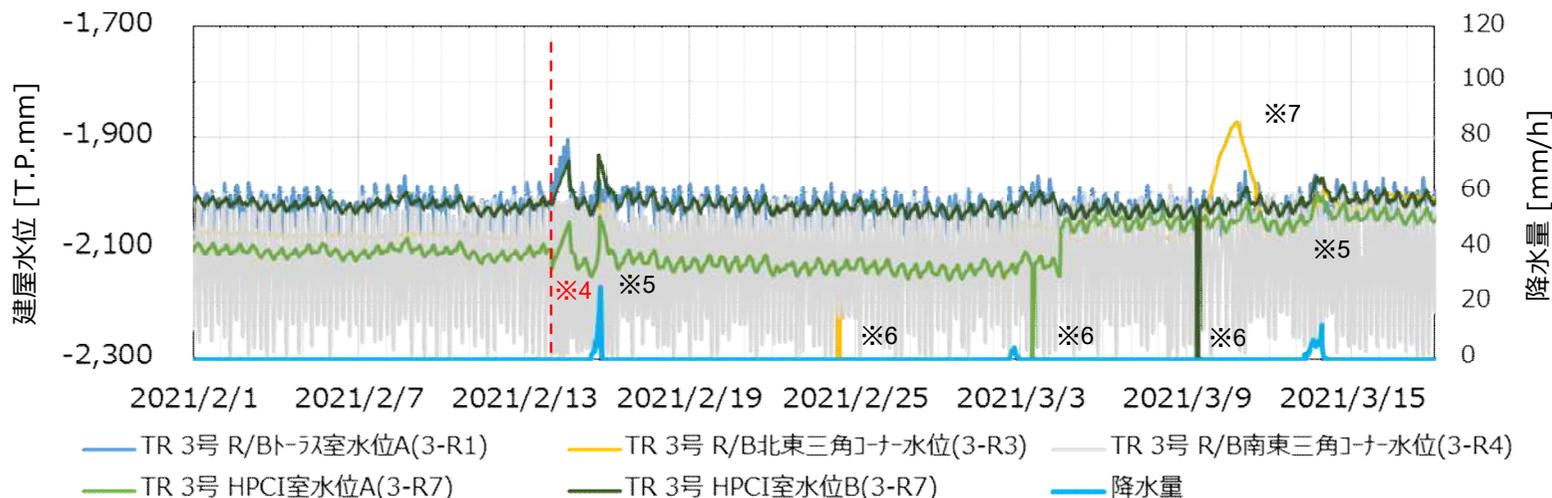
3号機原子炉建屋
水位トレンド

- ※4 : 地震発生時の対応手順に基づき手動停止。一時的に水位が上昇。その後、移送再開に伴い通常水位まで回復。
- ※5 : 降雨の影響により一時的に水位が上昇。
- ※6 : 北東三角コーナー水位、HPCI室水位(A)、HPCI室水位(B)については水位計点検等の作業に伴い一時的に欠測。
- ※7 : ファンネルの詰まりによって流入経路が変化したことで北東三角コーナーの水位が上昇。ファンネルの清掃およびポンプ移送により通常水位まで回復しており、PCV水位低下との関連は無いと評価。

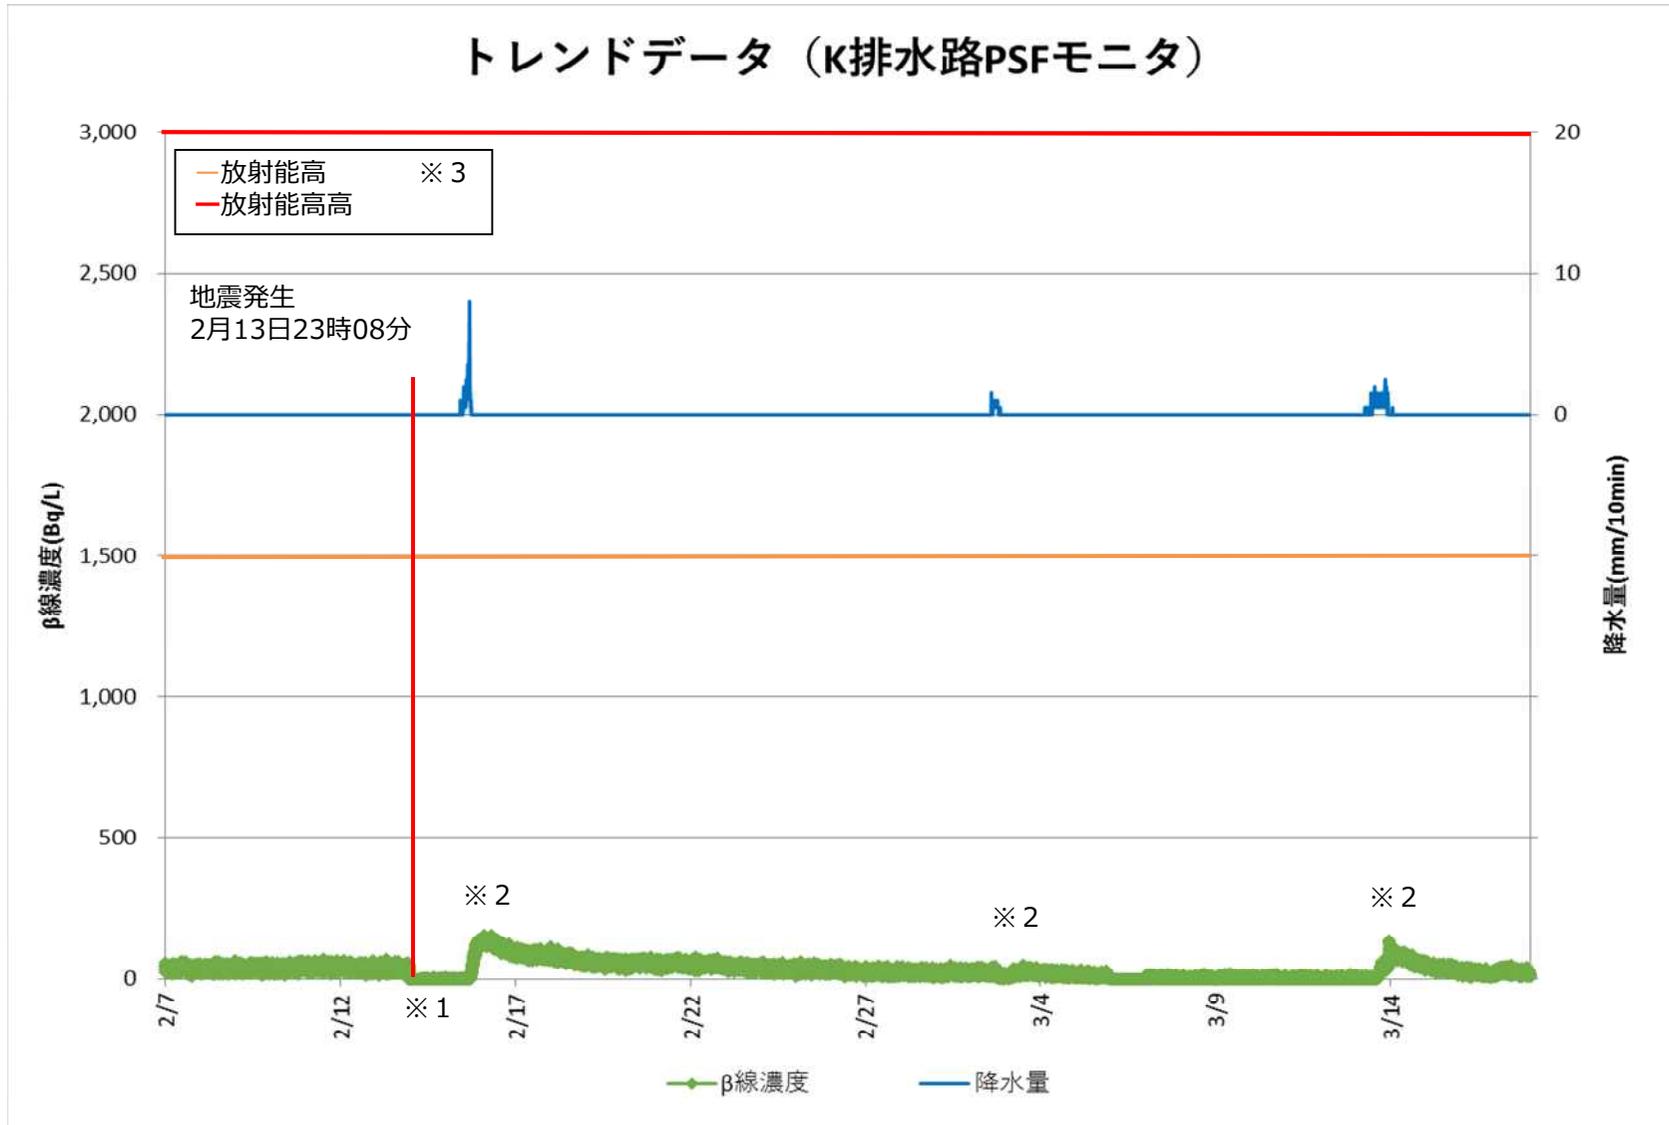
- ※1 : 地震により、検出器に付着していた放射性物質が剥離したため低下
- ※2 : 降雨による変動
- ※3 : 警報設定値

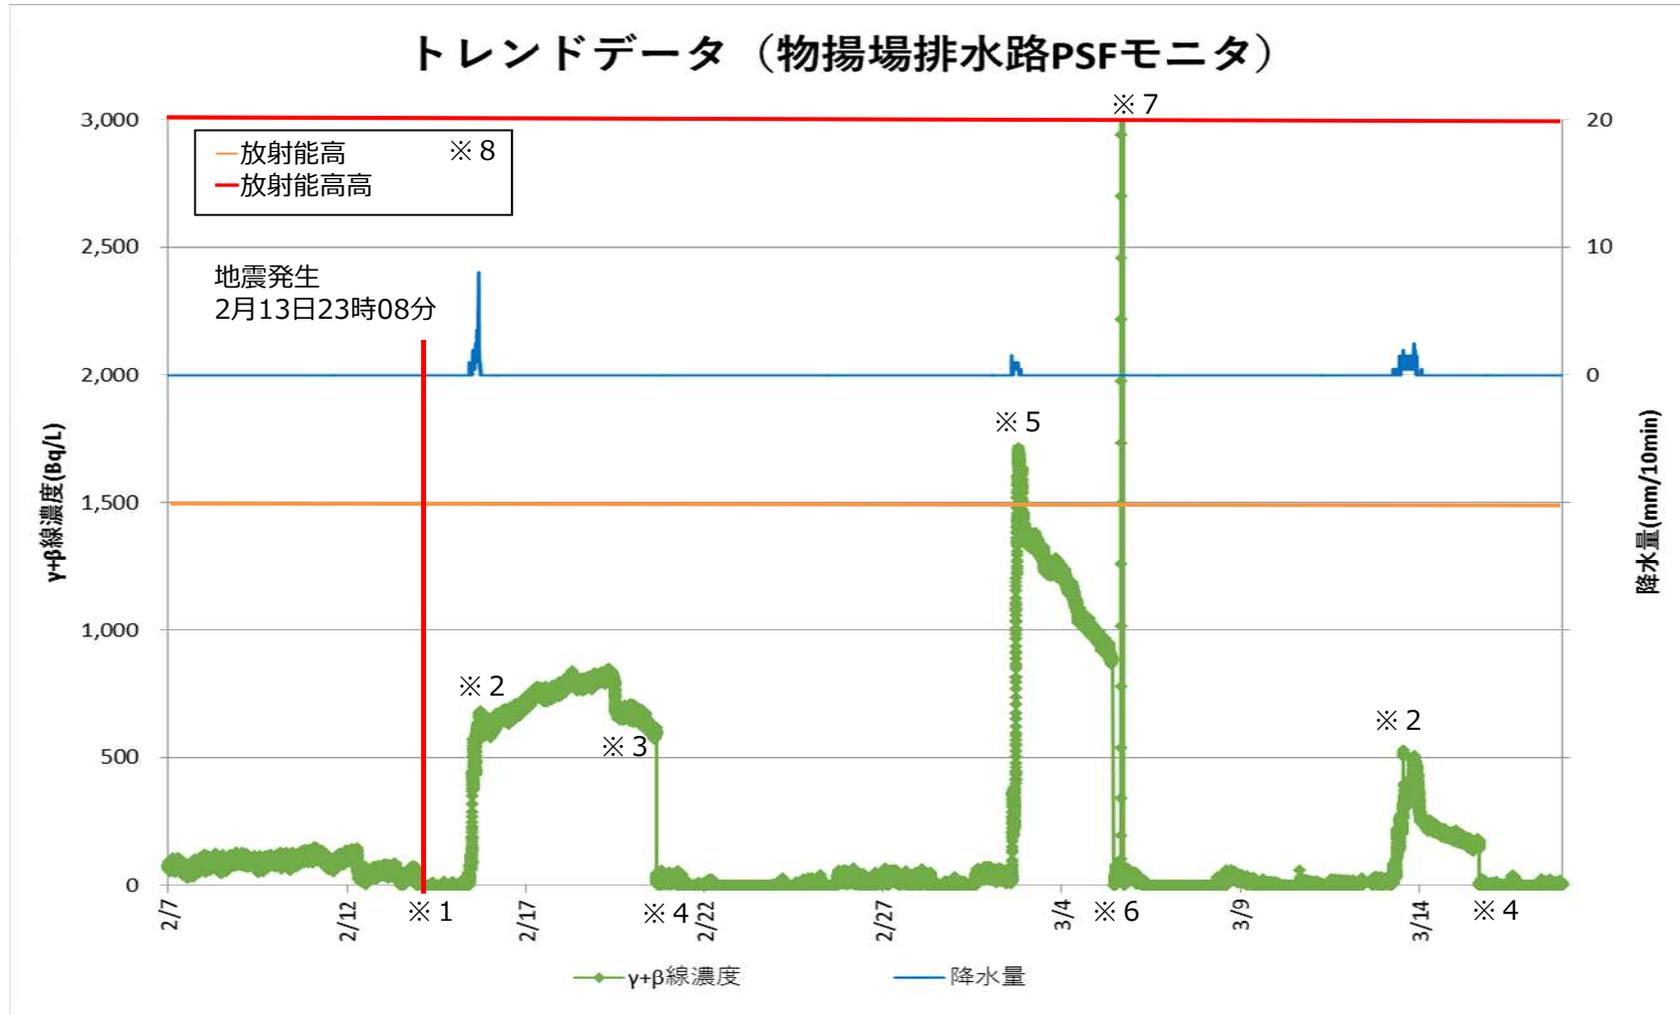
- ※1：地震により、検出器に付着していた放射性物質が剥離したため低下
- ※2：降雨による変動
- ※3：排水路内清掃による下降
- ※4：バックグラウンド値の再設定による変動
- ※5：降雨による変動(3/2降雨の影響により一時的に指示値上昇し排水路ゲート閉止、正常値復帰後3/9排水路ゲート開放)
- ※6：3月5日10:00頃～11:30分頃,PSFモニタの清掃実施ならびにバックグラウンド値の再設定を実施
- ※7：3月5日16:00頃,PSFモニタ伝送異常発生、同日18:15頃,PSFモニタ伝送復旧
- ※8：警報設定値

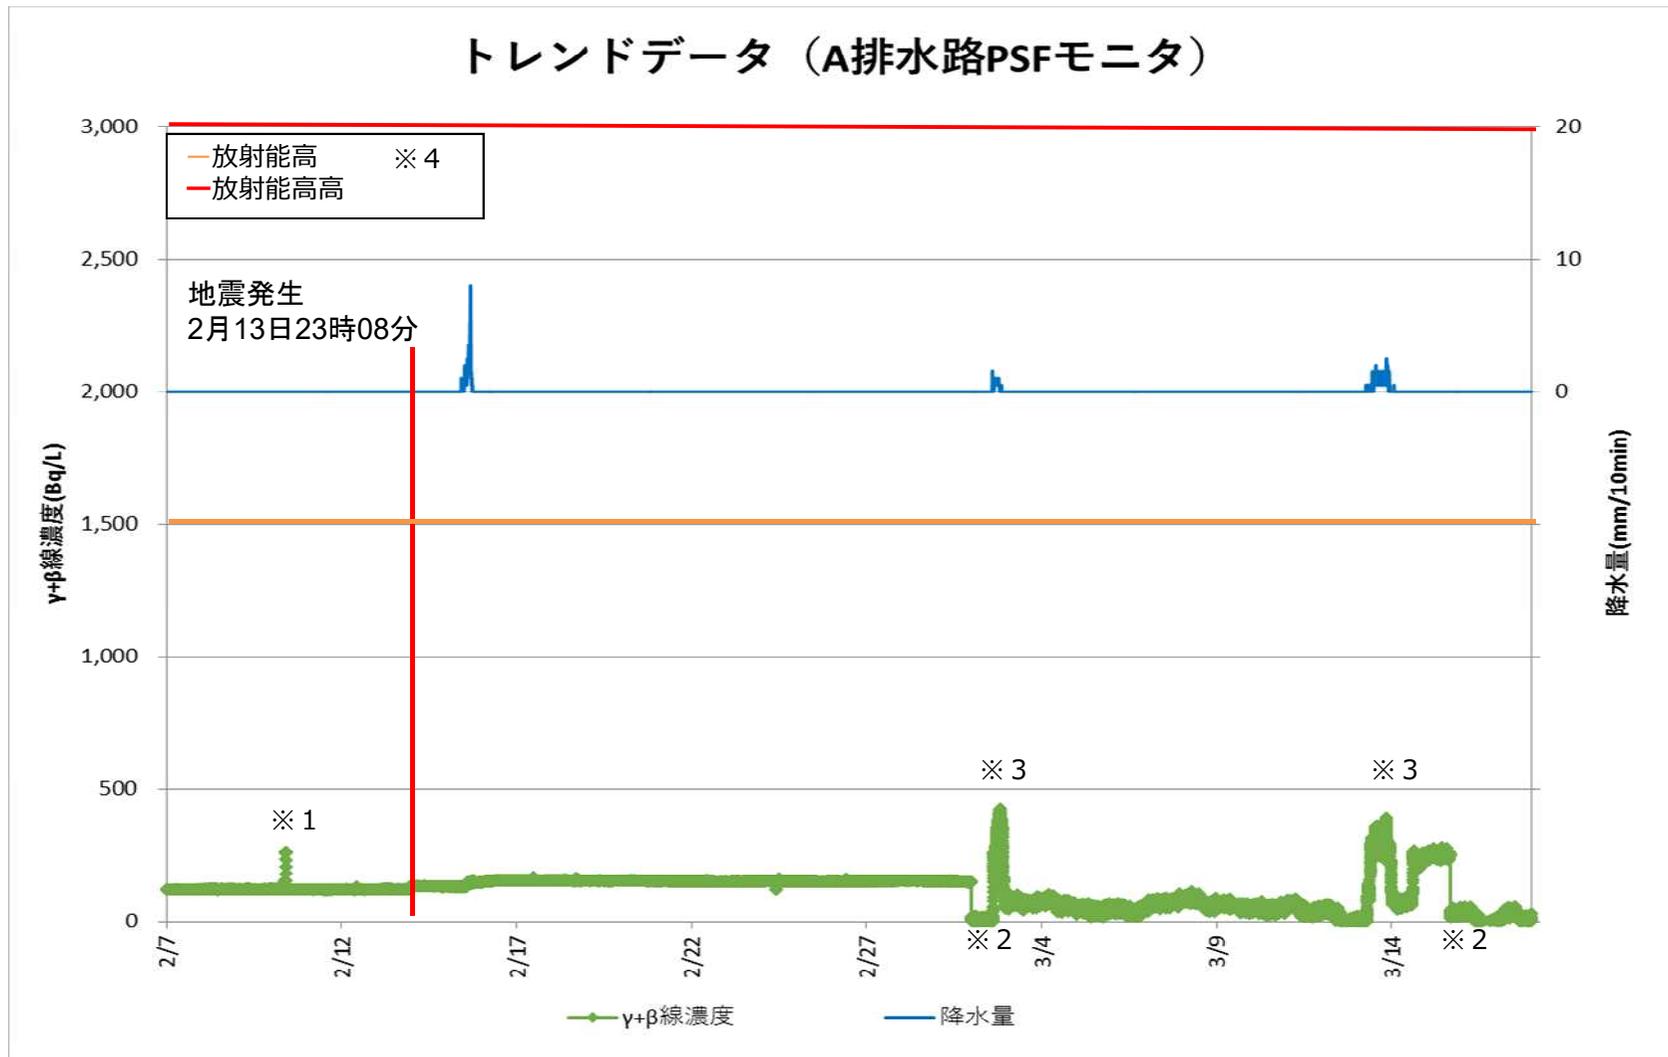
- ※1 : 高線量物品移動に伴う一時的なバックグラウンド上昇
- ※2 : バックグラウンド値の再設定による変動
- ※3 : 降雨による変動
- ※4 : 警報設定値

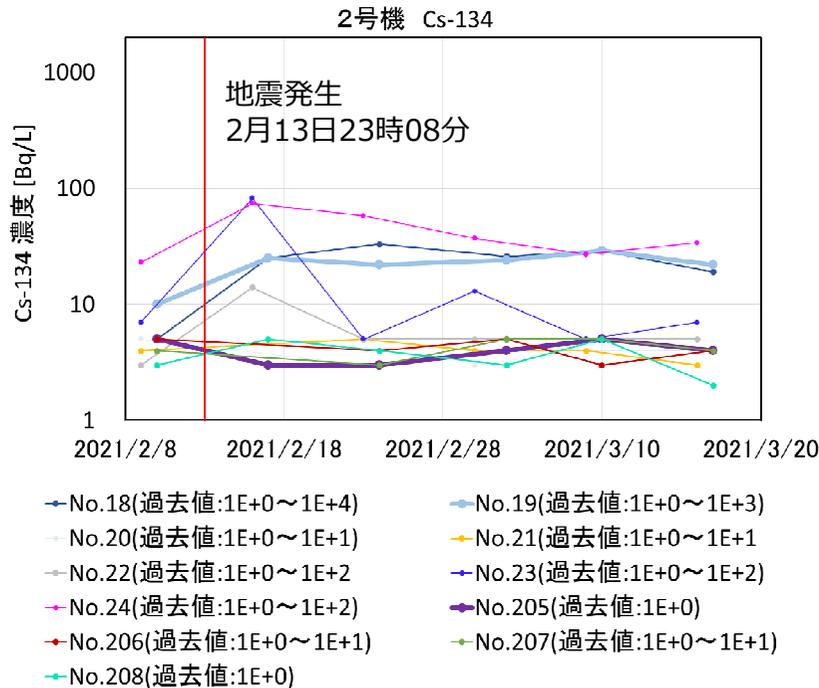
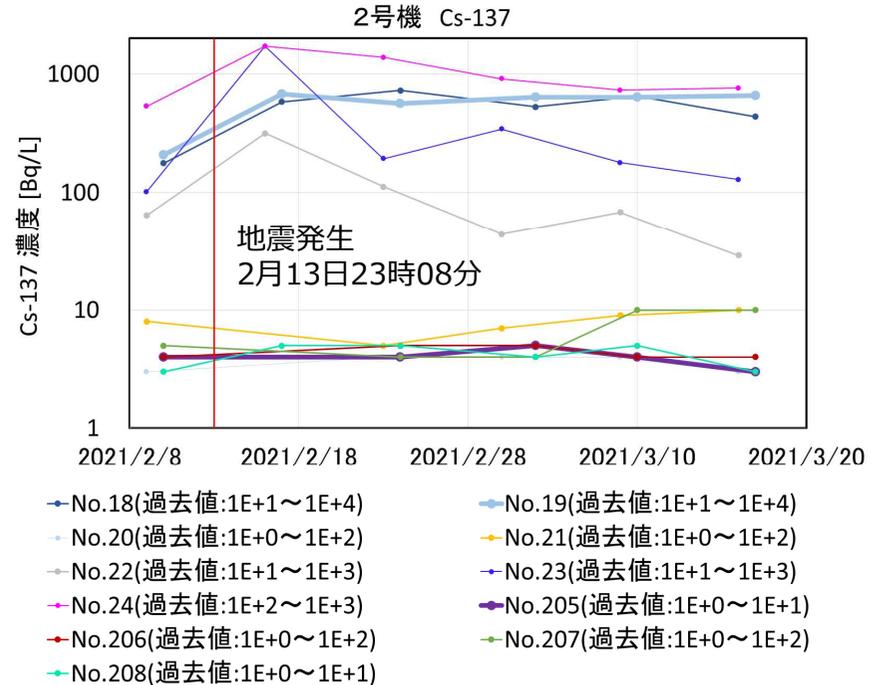
2号機R/B周辺サブドレンの分析結果

※ 2 : 2/16採取分において、No.23, 24ピットで前回採取分と比較して高い値が検出されているが、当該ピットはこれまでも降雨の影響により濃度が変動する傾向があること、過去値の変動の範囲と変わらない範囲であることから、2/15降雨による影響と評価。

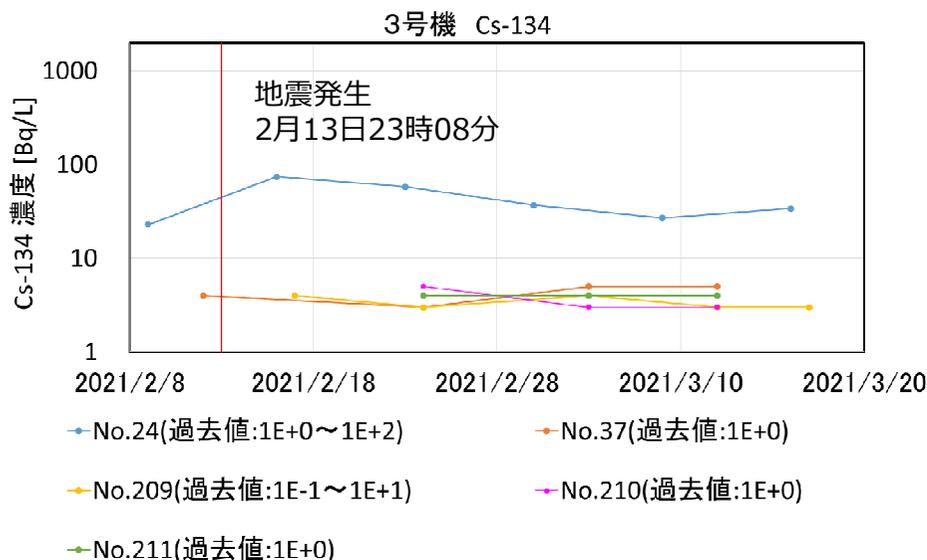
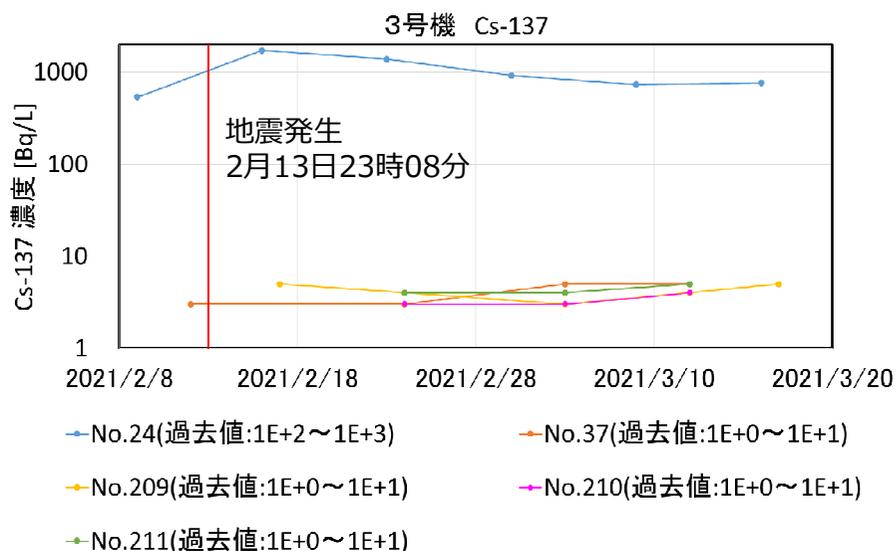
3号機R/B周辺サブドレンの分析結果

※2 : No.40ピットは、ピット内に油が確認されたため運用停止中。

※4 : 2/16採取分において、No. 24ピットで前回採取分と比較して高い値が検出されているが、当該ピットはこれまでも降雨の影響により濃度が変動する傾向があること、過去値の変動の範囲と変わらない範囲であることから、2/15降雨による影響と評価。
