地震によるタンクへの影響確認進捗状況

2021年4月19日

東京電力ホールディングス株式会社

1~4号機由来の処理水貯留タンク（中低濃度タンク）

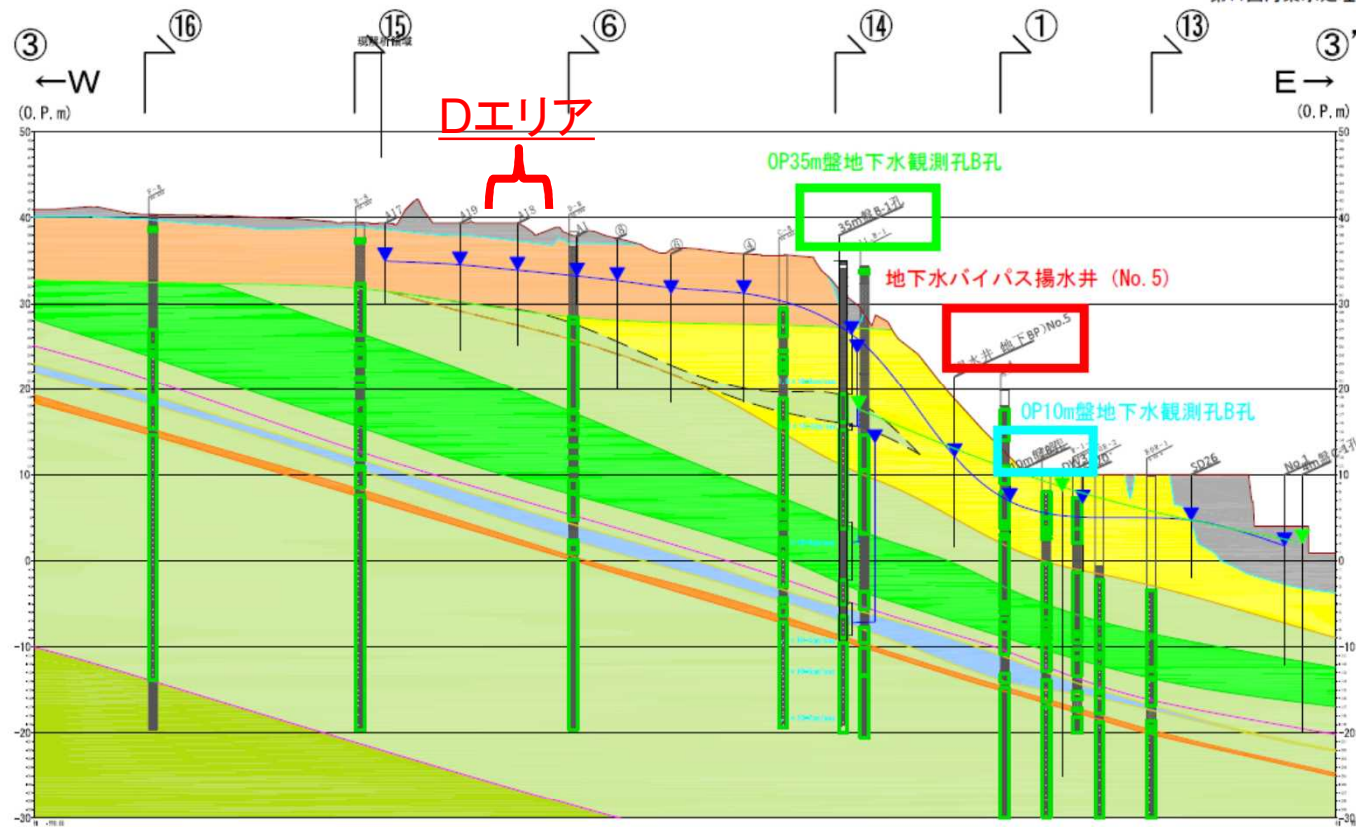
③-③' 断面

- Dエリアは震災前は「駐車場」として使用していた。1F設置前も弱地盤の要因となり得るような『沢』などの原地形・土地利用状況は見当たらない。
- 周辺の地層分布については、2～3mの厚さで埋戻土が分布しており、その下には段丘堆積層（第四紀層）が6～10m程度の厚さで分布する。その下には、富岡層のT3部層である中粒砂岩層・泥質部などが分布する。
- Dエリアタンク基礎・地盤改良の下部の基礎地盤（段丘堆積層）について、近傍のボーリング調査結果におけるN値※は19～40で、他エリアと同等程度であった。

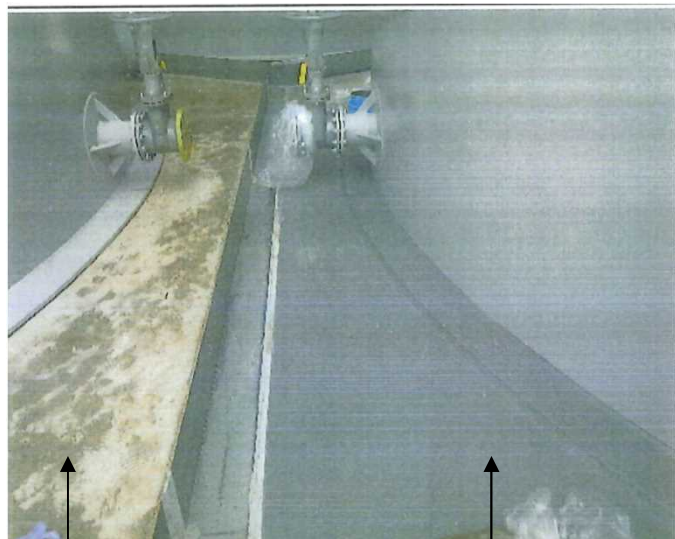
2015年6月（施工時）

基礎コンクリート面
(ポリウレタ施工前)

ポリウレタ施工面

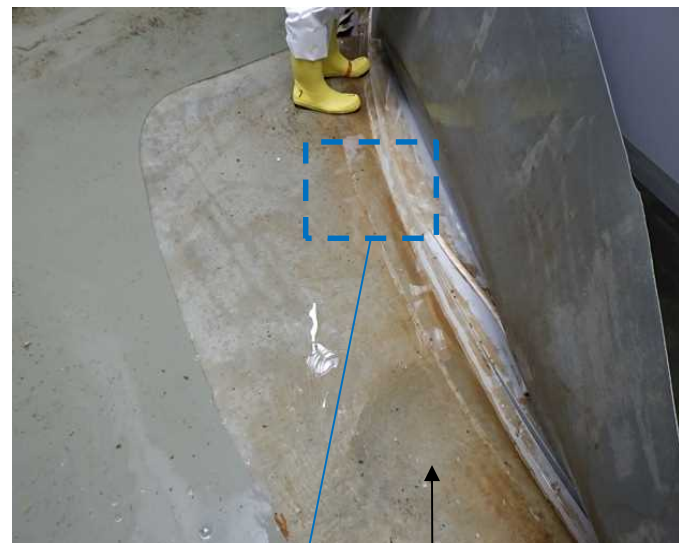
2021年2月（地震後）

基礎コンクリート面
(ポリウレタ剥れ)

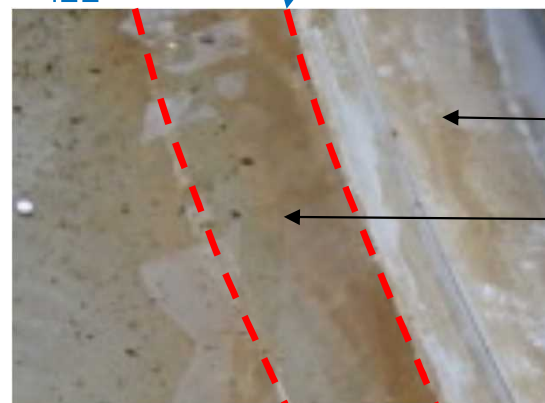
タンク底板

滑動したコンクリート
基礎面
