福島第一原子力発電所  
2月13日地震に対する設備の追加点検及び耐震評価について

2021年4月19日

東京電力ホールディングス株式会社

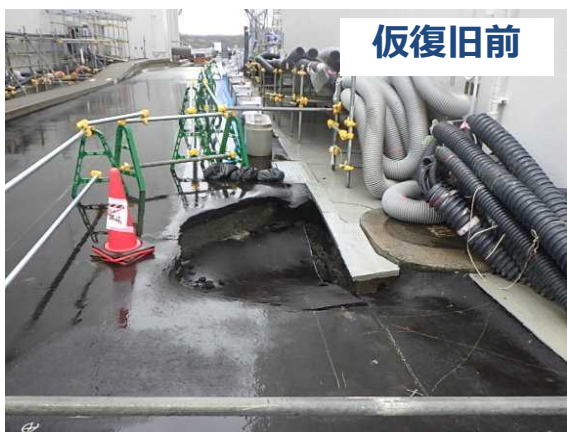
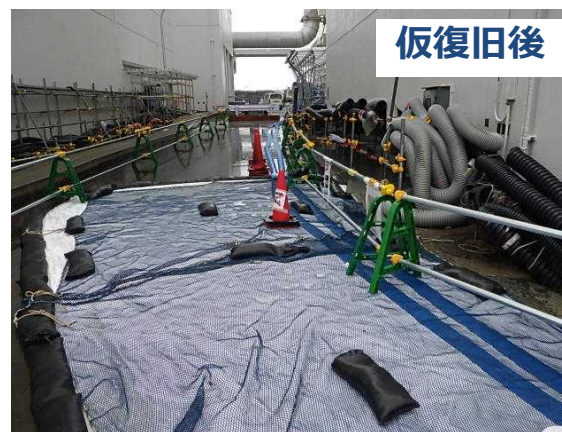
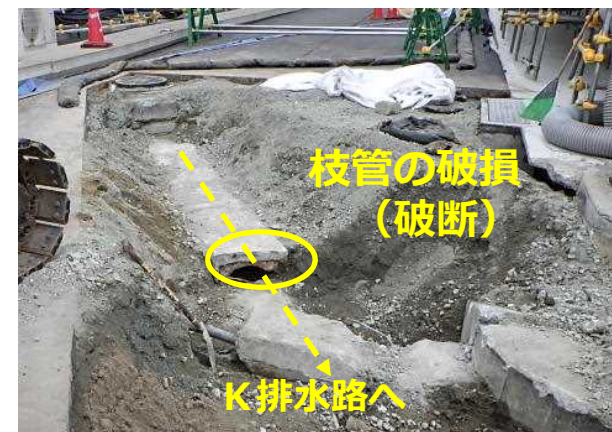
【サイトバンカ建屋北西コーナー】

- ✓ K排水路につながる枝管が破損\*1していることから、砂の吸出しにより地中に空洞が発生し、地震の揺れにより陥没。
- ✓ 地震の揺れに伴うゆすり込み沈下による陥没。

\*1：破損は、以前から発生してる可能性もあり、2月の地震によるものかは不明。

- ✓ 陥没箇所を目視やカメラにより調査。(3月完了)
- ✓ 陥没箇所は、試掘調査、仮復旧(立入禁止措置や土嚢等により仮埋戻し)完了。
- ✓ 4月中に周辺道路の空洞調査を実施予定。
- ✓ 上記の調査結果を踏まえて最終的な復旧方針を決定し工事を実施予定。
