福島第一原子力発電所 増設雑固体廃棄物焼却設備の進捗状況

2021年6月7日

東京電力ホールディングス株式会社

1. 増設雑固体廃棄物焼却設備設置の進捗状況

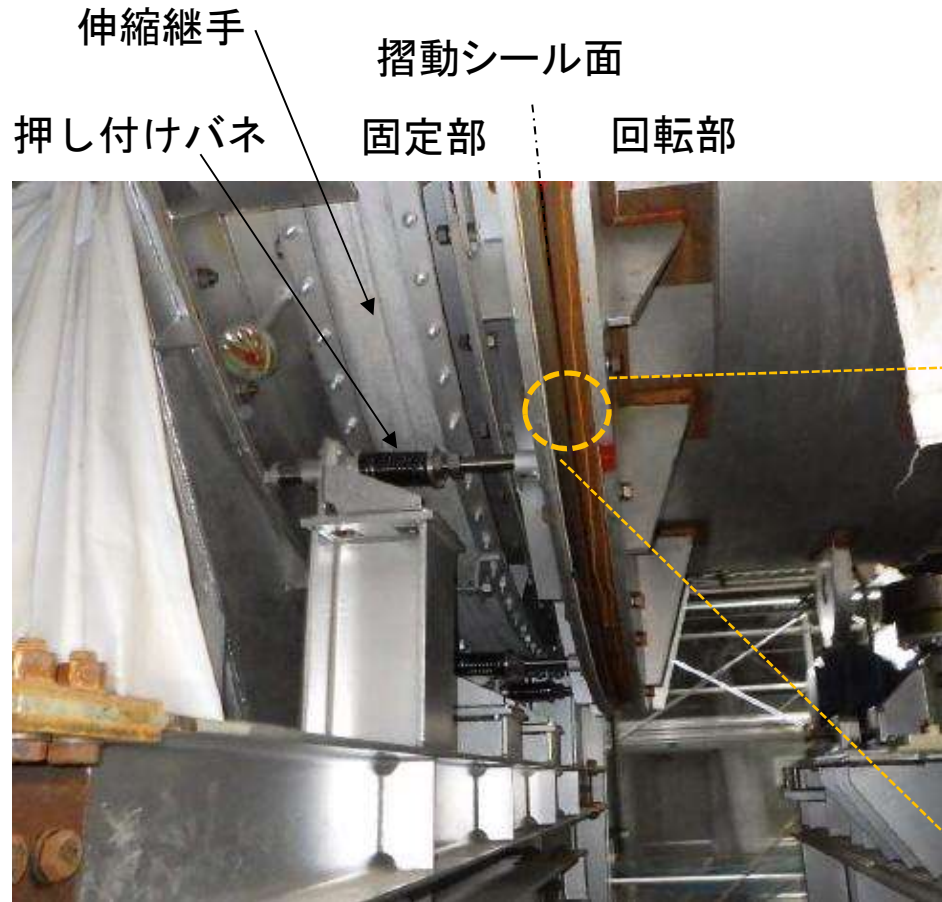
ロータリーキルン シール部(入口側)

- 2020年11月、焼却炉内の耐火材を乾燥させるための乾燥焚運転を実施。その後、焼却炉内を冷却する冷却運転を実施した上で焼却炉内部を点検
- 点検の結果、ロータリーキルンシール部(入口側、出口側)の回転部摺動材に、想定を上回る摩耗(設計上約6mm/年に対して10日間で約30mm)を確認。なお、乾燥焚であり焼却処理は実施しておらず、かつ焼却炉内は負圧で空気が流れ込むことから、放射性物質の放出はない
- 現場調査の結果、原因は、下記の2点と推定
 1. ロータリーキルンの軸ブレで摺動面が局部当たりとなり摺動材の摩耗を加速
 2. 固定側の摺動面合わせ部の段差により、回転側摺動面の摩耗を促進
- 上記対策として、ロータリーキルンシール部の設計を変更
- 現在、詳細設計の調整等のため工場試験を実施中。尚、万が一、予期せぬ不具合が確認された場合に備え、バックアッププラン(変更後のシール部の設計とは異なる設計)も準備し、これについても同様に工場試験を実施する
- このため、増設雑固体廃棄物焼却設備の竣工は、2022年3月を予定

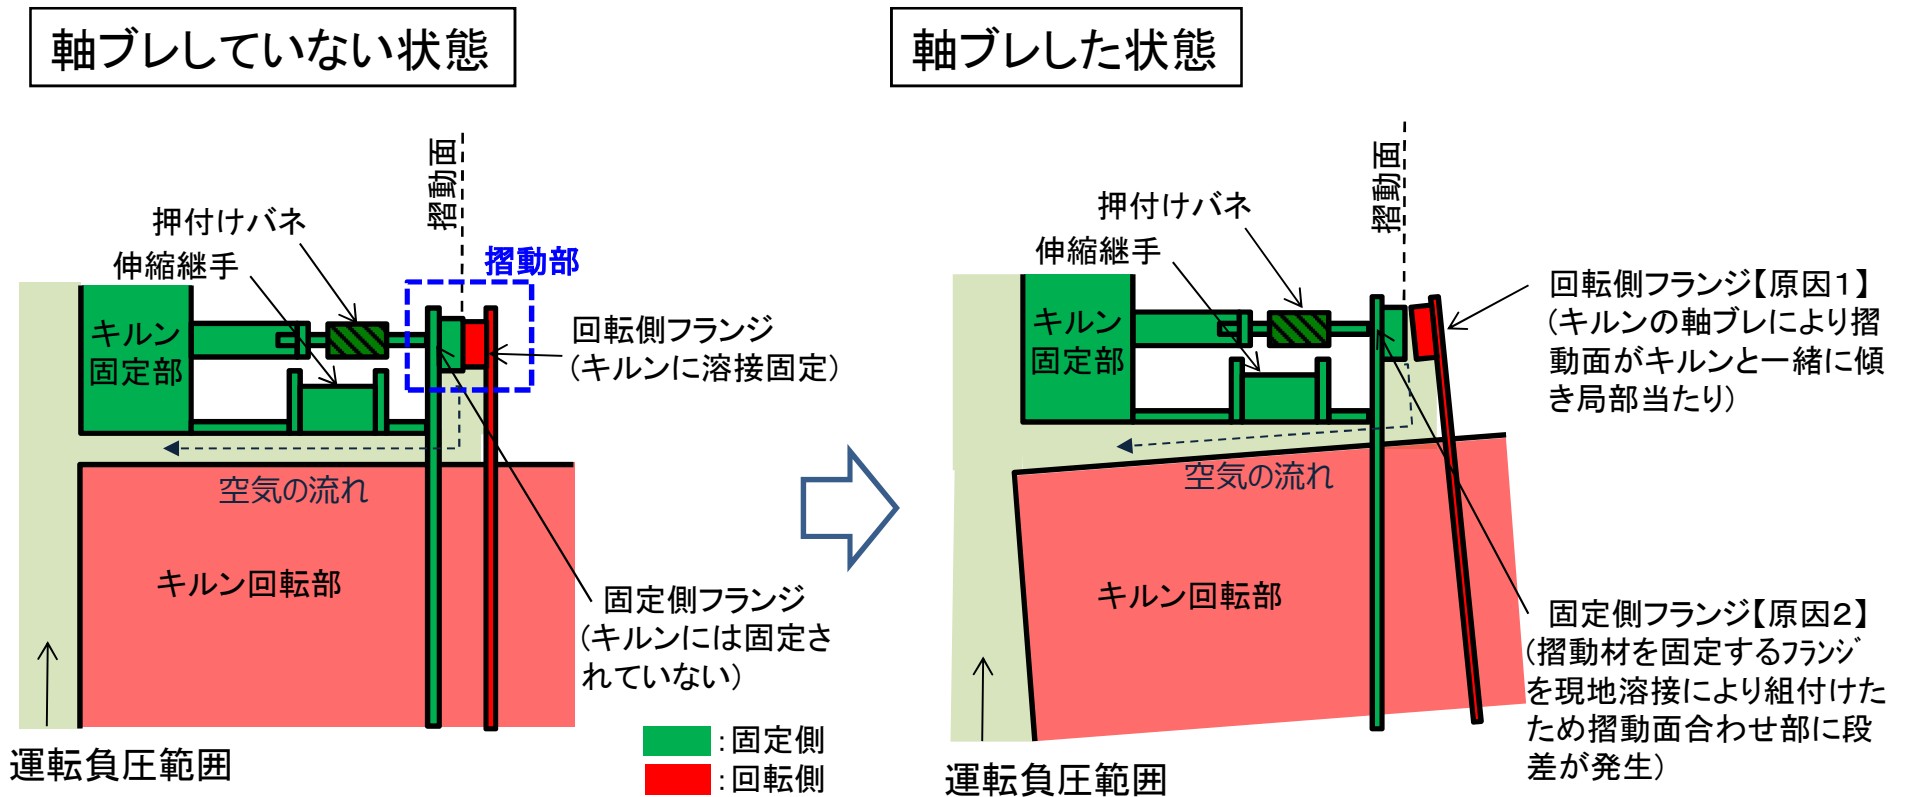
原因①

ロータリーキルンの軸ブレにより、摺動面が前後に傾くが、摺動部の設計は、軸ブレを吸収できない構造であったため、摺動面が局部当たりとなり摺動材の摩耗を加速

対策として、ロータリーキルンシール部の設計を変更

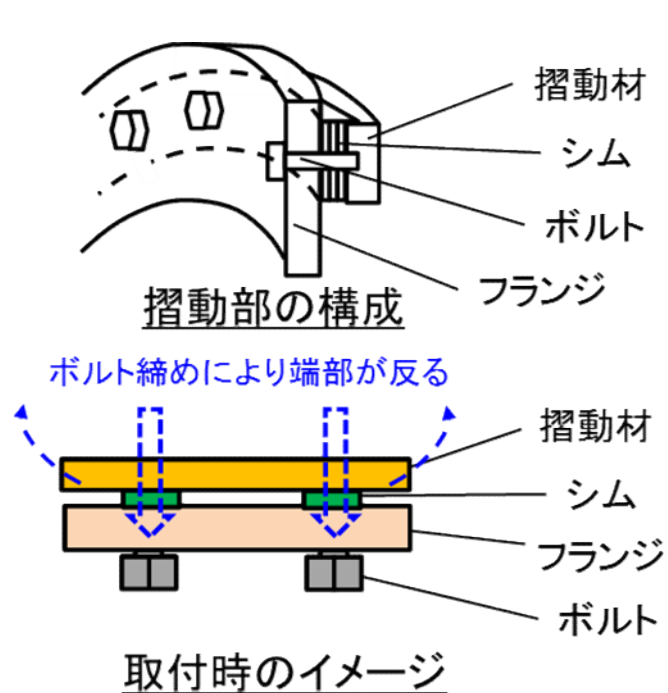
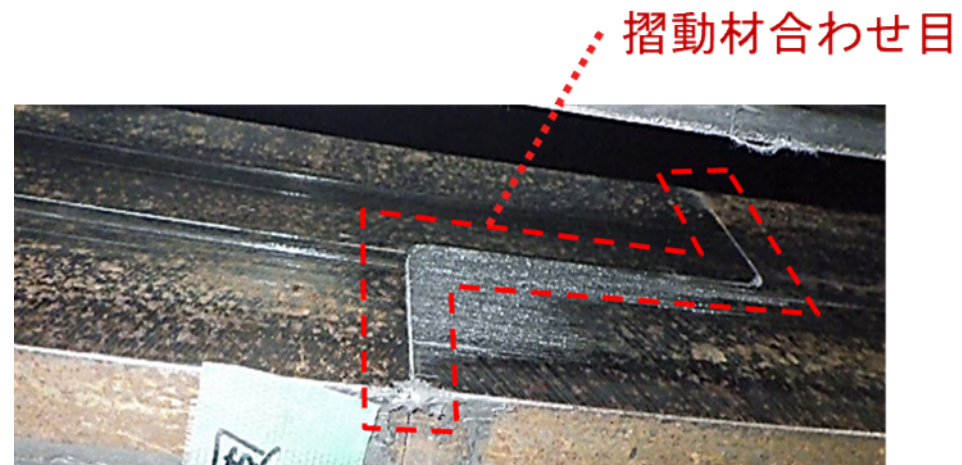
原因②

固定側の摺動面合わせ部の段差(※)により、回転側の摺動面の摩耗を促進

※固定側摺動材を固定するフランジは現地溶接にて組付けたため、溶接により歪みが発生。この歪みを解消するため、シム調整を行った結果、摺動材が反り、端部の摺動材合わせ部の段差が増長したと推定

摺動材合わせ目に段差があり、合わせ目を境に摺動跡の有無が分かれている

対策として、摺動材を固定するフランジを現地溶接・シム調整が不要なボルト組付け構造とする
