福島第一原子力発電所
2月13日地震に対する追加点検結果および設備の耐震評価結果
による詳細点検について

2021年6月7日

東京電力ホールディングス株式会社

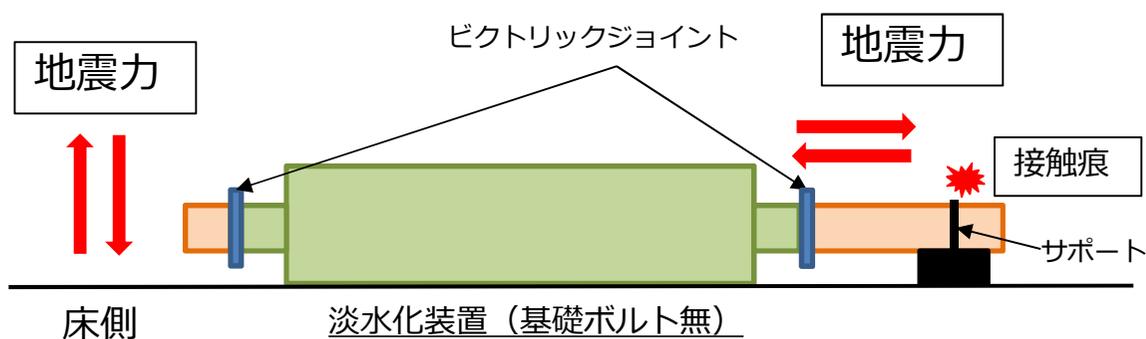
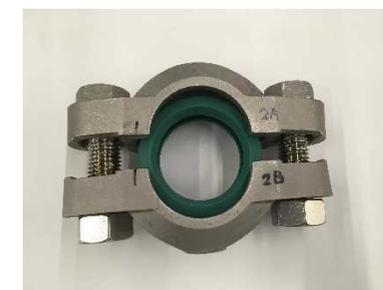
ビクトリックジョイント

- 装置の転倒評価により、垂直方向に浮き上がりがあったが、元の位置に戻り、設備の追加点検で損傷は確認できなかったことを想定した詳細点検を検討する。
- 装置の転倒評価における地震の影響による損傷は、垂直方向の地震による装置一体としての浮き上がりを想定し、装置と配管の取合であるフランジ部（ビクトリックジョイント）に過荷重がかかると想定できることから、フランジ部の開放点検を実施する。
- また、装置との取合部のサポートの接触及び変形等により影響を確認する。

評価事項	損傷	詳細点検項目	確認事項
フランジ間に開き方向の水平荷重による影響	フランジ部の損傷	フランジ部の開放点検	内部の漏えい痕等の確認
フランジ部の圧縮方向の水平荷重による影響			ガスケットの局部潰れ、だれ痕等の確認
装置の滑動による影響	フランジ部近傍のサポート鋼材（Uバンド等）の損傷	詳細目視点検	機器取り合いとの鋼材の変形や接触痕の確認

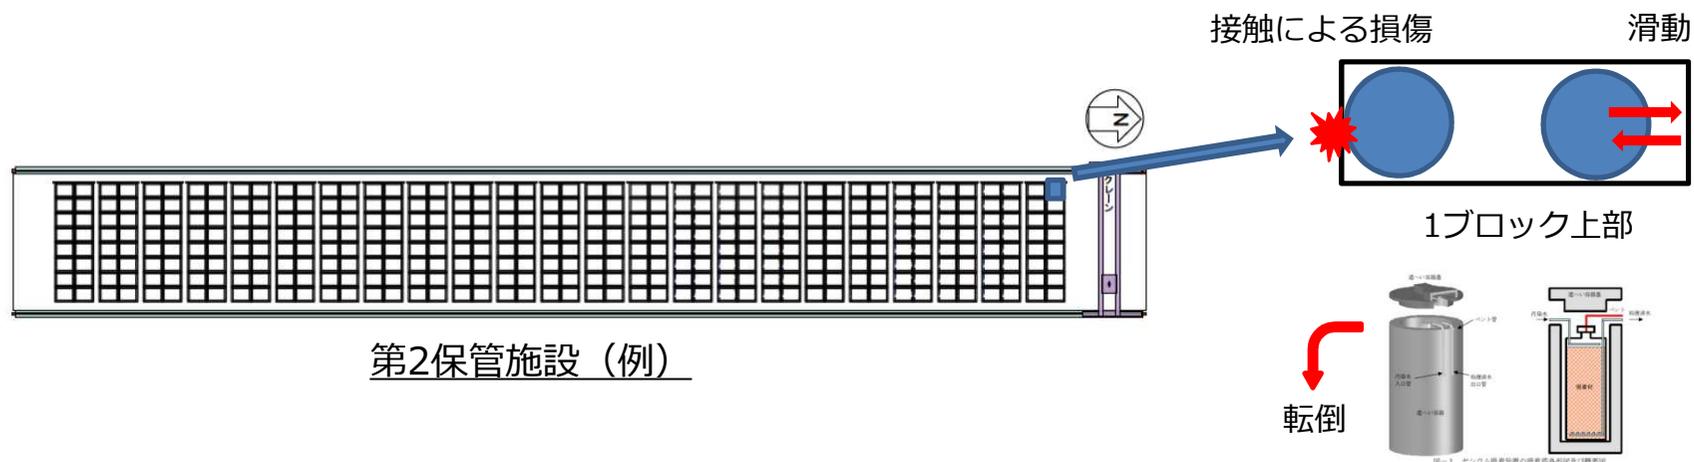
(参考2) 使用済セシウム吸着塔仮保管及び一時保管施設の詳細点検 (2/8)

- 保管施設内部に設置してある吸着塔の地震の影響による損傷は、水平方向の地震力による吸着塔の滑動及び垂直方向地震力による転倒が想定されることから、保管施設の上部ハッチを開放し、保管施設の内部確認を実施する。

評価事項	損傷	詳細点検項目	確認事項
水平方向の吸着塔の滑動に対する影響評価	吸着塔及び保管施設の接触による損傷	内部確認	吸着塔の滑動の確認
垂直方向の吸着塔の転倒に対する影響評価			吸着塔及び保管施設側の接触痕、ひび割れ等の確認

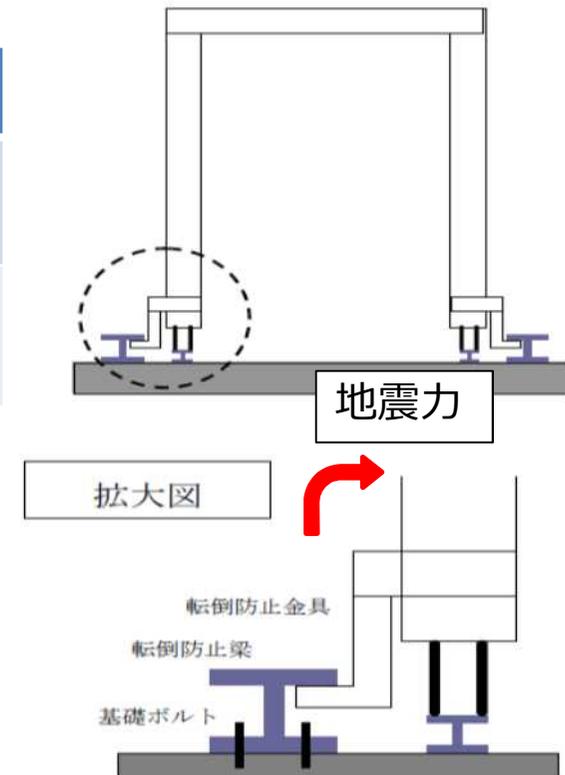
- クレーン本体の転倒評価において、地震による転倒モーメントが自重による安定モーメントより大きくなった場合、基礎ボルト・転倒防止梁・転倒防止金具の強度に影響を与えると考えられるため、当該部品について詳細点検を実施する。
- 転倒防止梁及び転倒防止金具の取付部の地震の損傷は、クレーンの転倒方向による割れ、変形等が考えられる。
- 基礎ボルトの地震の影響による損傷は、水平方向に対する地震力によるせん断と垂直方向に対する引張（伸び）による損傷が考えられる。（8/8参照）

評価事項	損傷	詳細点検項目	確認事項
転倒防止梁及び転倒防止金具の影響確認	溶接部の割れ	浸透探傷検査	溶接部等の割れを確認する
	変形	寸法測定	寸法測定により変形を確認

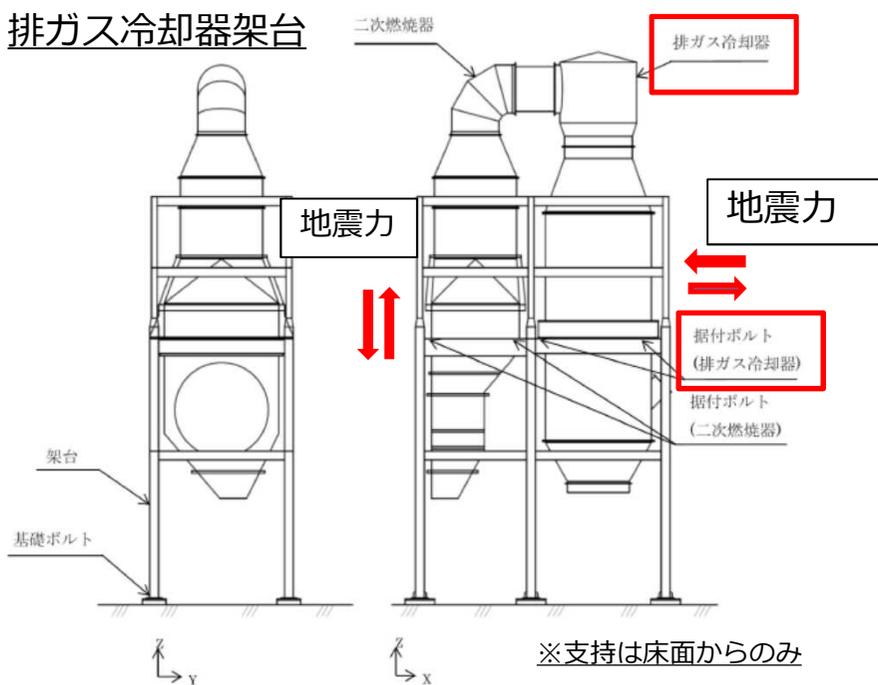
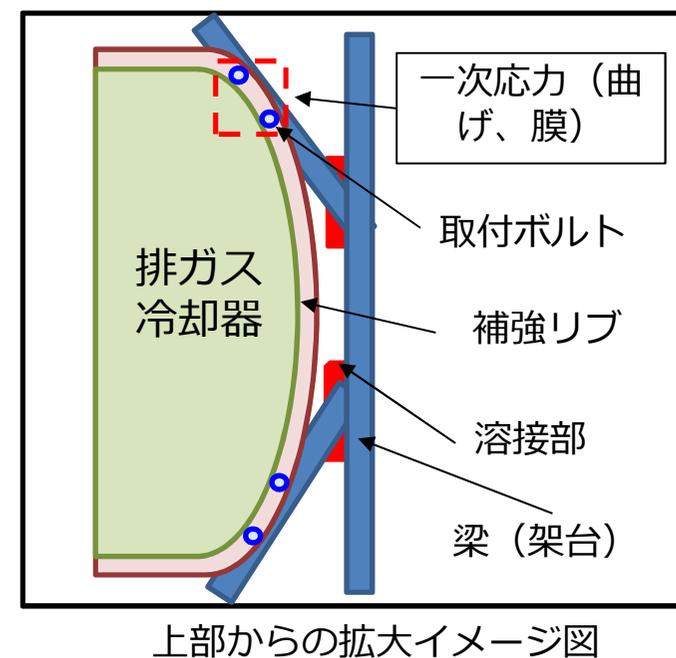
(参考2) 雑固体廃棄物焼却設備排ガス冷却器の詳細点検 (4/8)

- 排ガス冷却器は、縦置きで胴を架台に取付ボルトで支持し、架台を基礎ボルトで基礎に設置している。
- 排ガス冷却器は、地震力（外力）を受けて当該器内に発生する一次応力により、補強リブ（支持架台固定部）の割れ、変形の損傷が考えられる。
- 補強リブに過荷重がかかった際に、影響が大きいと考える取付ボルトについても、地震の影響による損傷が考えられることから点検を実施する。（8/8参照）

評価事項	損傷	詳細点検項目	確認事項
排ガス冷却器の外力による影響評価	補強リブの割れ、変形	浸透探傷検査 詳細目視	欠陥の有無を確認 塗装の剥がれ等の確認

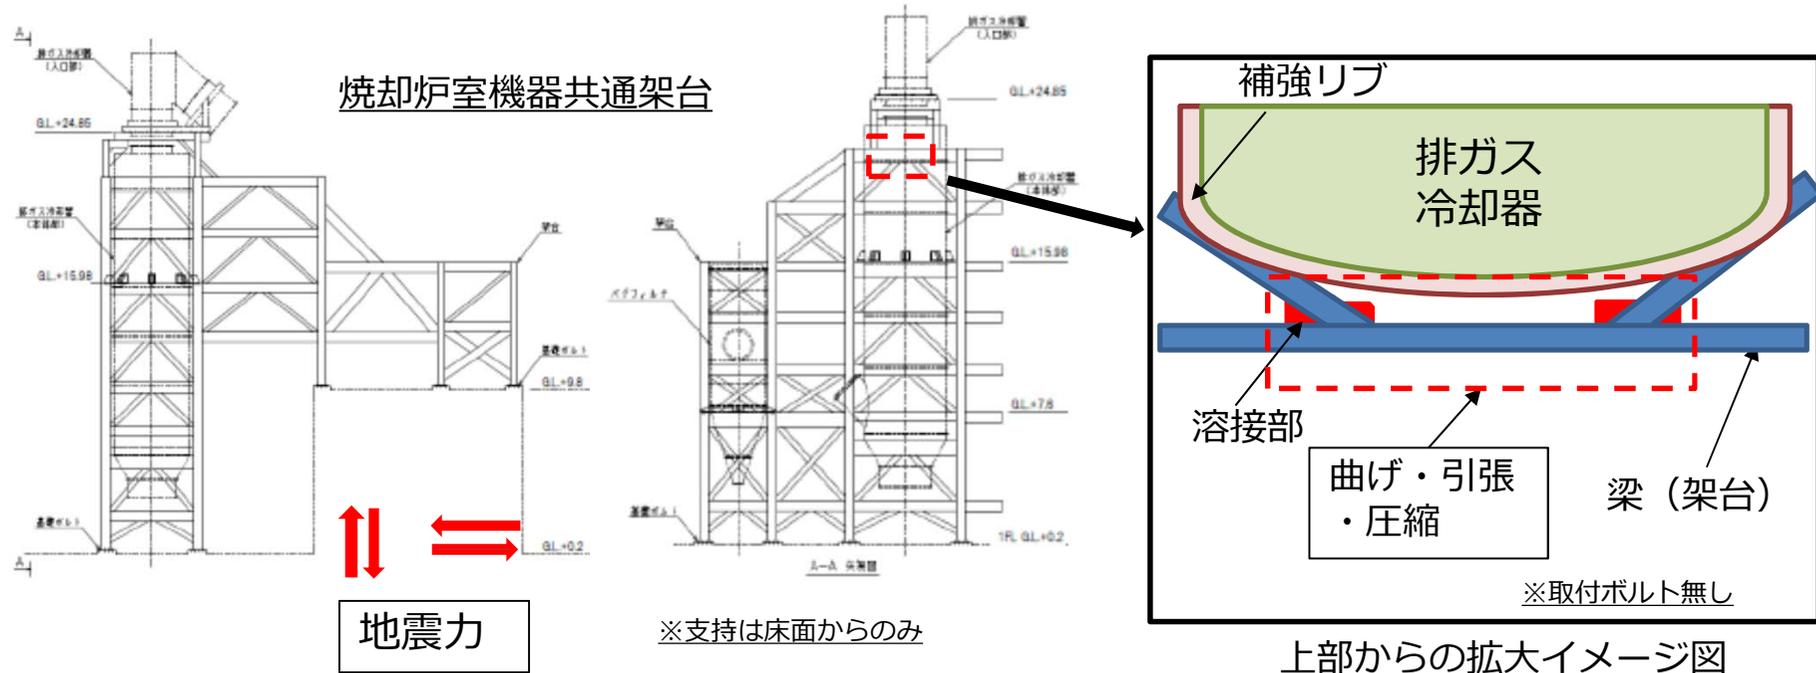
- 焼却炉機器類は、各機器毎に架台で支持され、共通架台を基礎ボルトで基礎に設置されている。
- 架台は、地震力による梁の曲げ・圧縮・引張による組合わせ応力による溶接部のひび割れ、変形等の損傷が考えられる。

評価事項	損傷	詳細点検項目	確認事項
梁の地震による影響評価	溶接部の割れ	詳細目視 浸透探傷検査	塗装の剥がれ等の確認 溶接部等の割れを確認

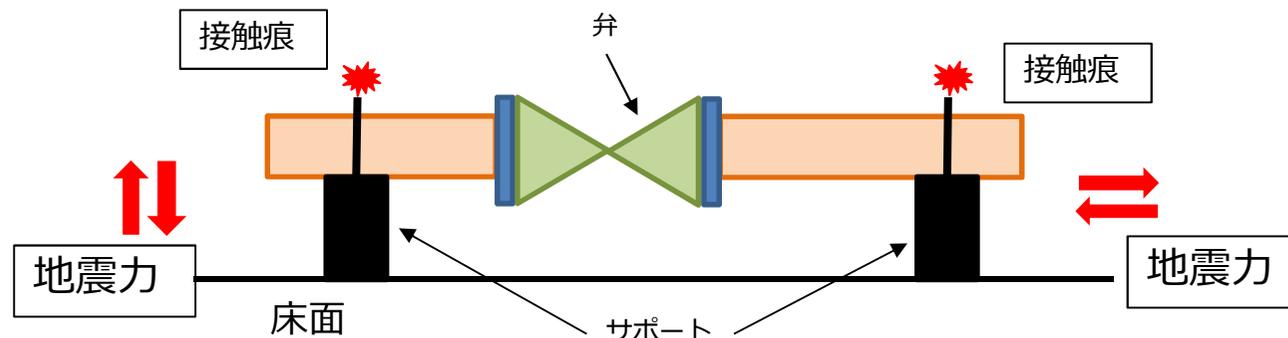
3号機タービン建屋設置弁スキッド

- 弁スキッドの配管支持サポートは定ピッチスパン法で評価された間隔で設置されており、地震力の過荷重により、サポート鋼材の接触、変形の損傷が考えられる。

評価事項	損傷	詳細点検項目	確認事項
サポートの地震による影響評価	サポート鋼材（Uバンド等）の損傷	詳細目視検査	サポートの目視確認により、変形・接触痕等を確認

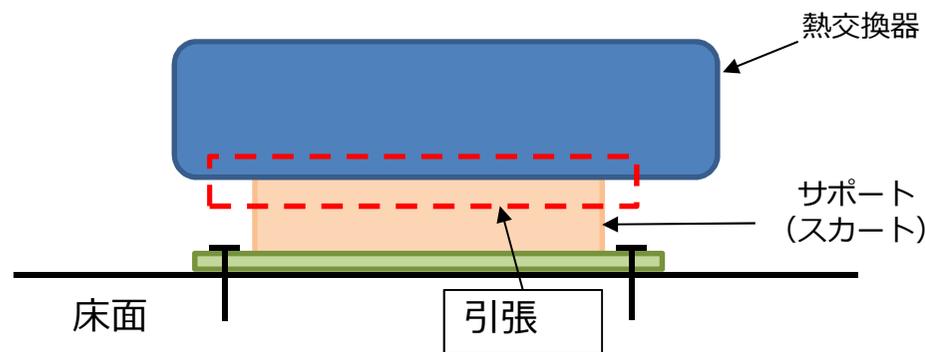
6号機燃料プール浄化系熱交換器

- 熱交換器とサポートとの付け根部は溶接で施工されており、地震力による引張応力による溶接部のひび割れ、欠陥の損傷が考えられる。

評価事項	損傷	詳細点検項目	確認事項
熱交換器とサポート付根部の地震による影響評価	溶接部のひび割れ、欠陥	浸透探傷検査	溶接部の割れを確認

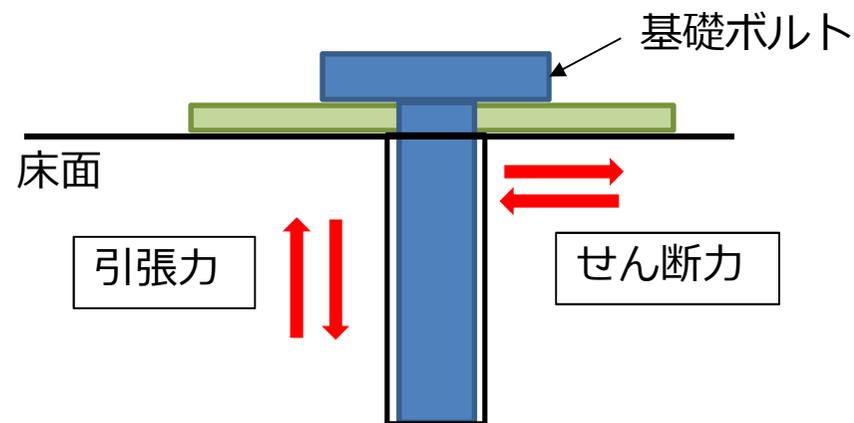
(参考2) 基礎ボルト (取付ボルト) の詳細点検 (8/8)

- 基礎ボルトの地震の影響による損傷は、水平方向に対する地震力によるせん断力と垂直方向に対する引張力（伸び）による損傷が考えられる。

評価事項	損傷	詳細点検項目	確認事項
水平方向地震力のせん断力による影響評価	基礎ボルトの割れ、欠陥	超音波探傷検査	垂直法により欠陥の有無を確認
垂直方向地震力の引張力による影響評価	基礎ボルトの伸びによる緩み等	打診試験	伸びが発生した場合緩みが確認される事を想定し、打診音で違いを確認する。
