1F規則第18条第10号判断について
(物揚場排水路PSFモニタ放射能高警報発生事象)

2021年7月12日

東京電力ホールディングス株式会社

**一時保管エリアWに保管していたコンテナの内部及び堆積物等調査と
一時保管エリアWにおける対策について**

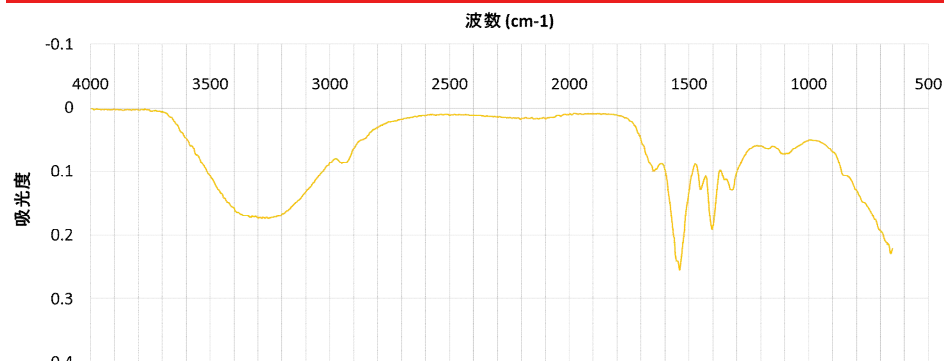
コンテナ残水

コンテナ残水、堆積物④水層、高分子吸収材標品のスペクトルは概ね一致

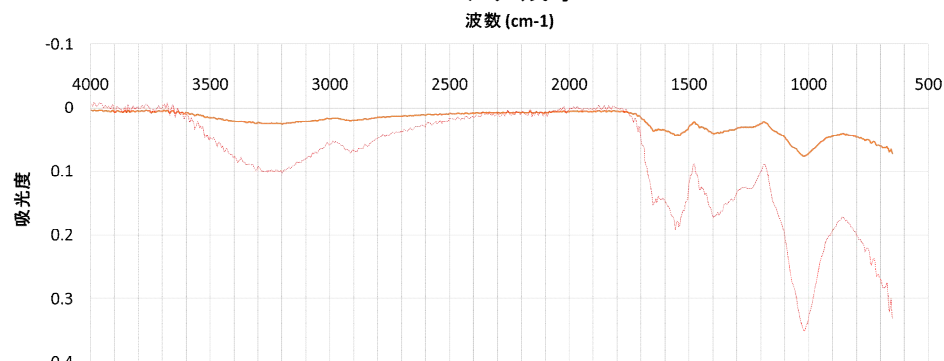
堆積物④ 水層*

- 堆積物④水層の1000cm⁻¹付近のピークは劣化によると判断
- 3300cm⁻¹付近のピーク強度はNaイオン濃度差によると推定
- 堆積物④ヘキサン層はアスファルトと一致
 - アスファルト舗装上に堆積していたため舗装材を巻き込んでいたと推定

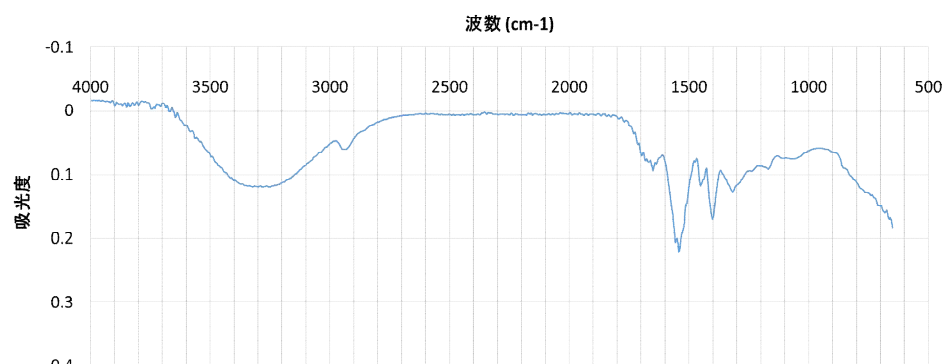
高分子吸収材 標品

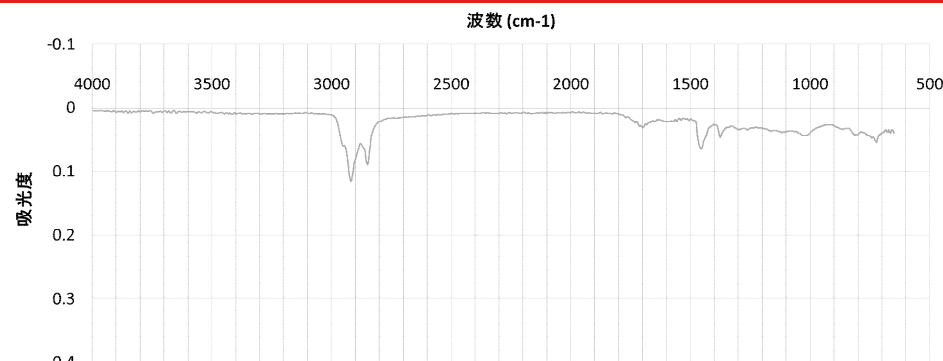
堆積物④ ヘキサン層

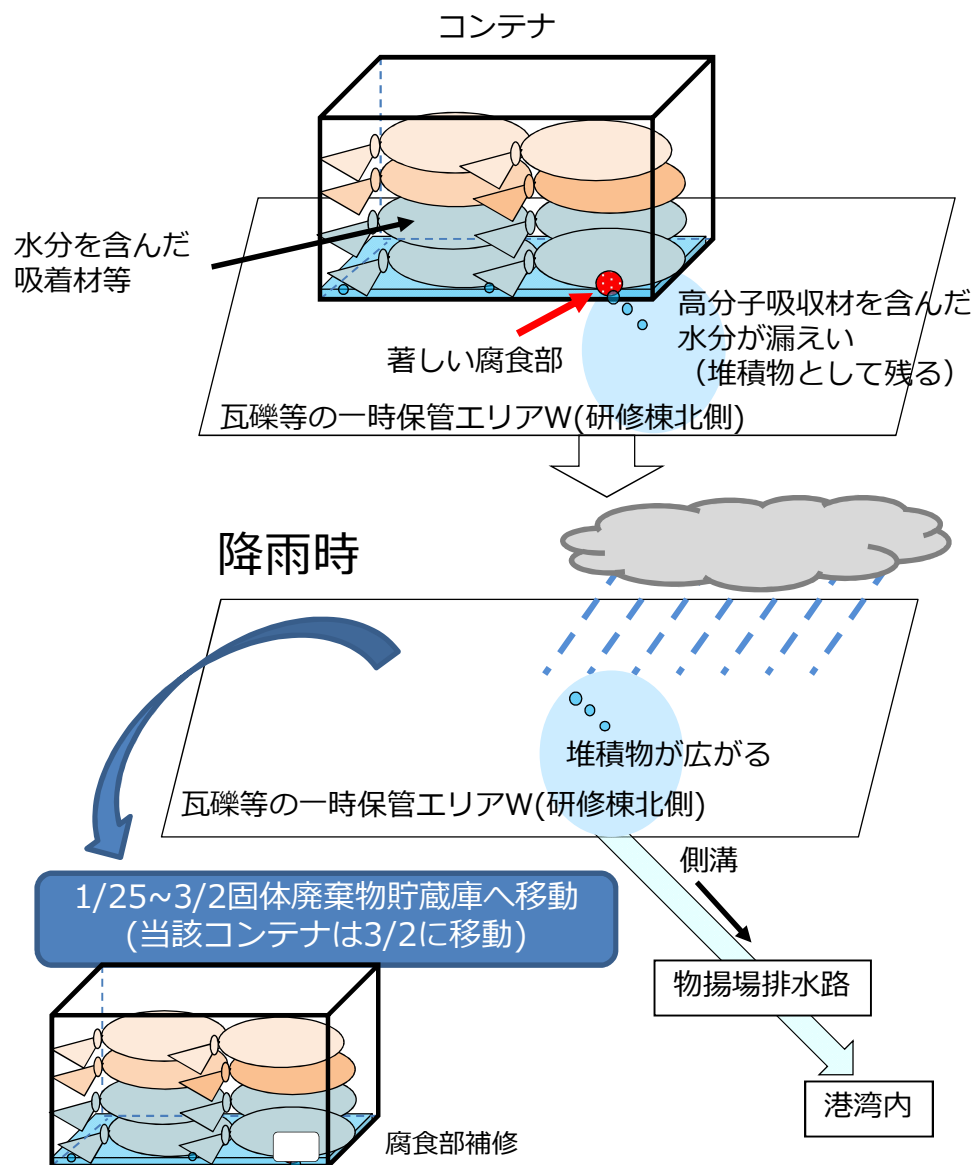
水分を含んだ吸水シート等を収納したビニール袋を積み重ねており、その重みにより、下部のビニール袋の結び目から高分子吸収材を含んだ水分がコンテナ内に染み出す

染み出した水分によりコンテナ内面の下部が腐食

コンテナ下部の一部著しい腐食部から放射性物質を含む水分がコンテナ外部へ漏えい

コンテナを固体廃棄物貯蔵庫へ移動。漏えいした水分が堆積物としてエリアに残る

降雨時に堆積物に含まれる放射性物質がエリアに広がり、側溝へ流れ込む

側溝を經由し、物揚場排水路に到達

物揚場排水路PSFモニタ放射能高警報発生

港湾内へ漏えい

一部に著しい腐食のあったコンテナ1基について腐食部補修を実施
その他のコンテナについては貫通部及び漏えい痕がないことを目視確認した

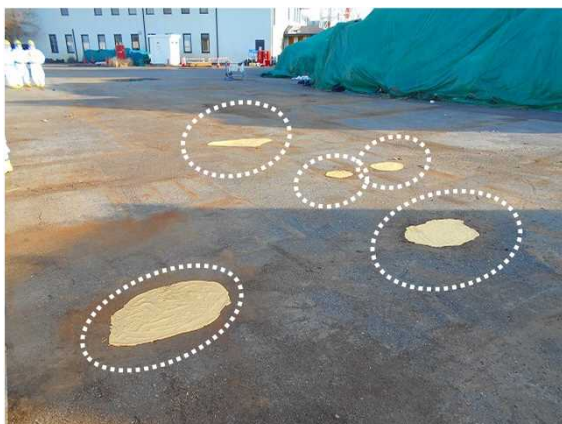
堆積物除去・除染材塗布後（3月24日）

- 堆積物を確認し、70 μ m線量当量率が高い箇所について、アスファルト舗装をはぎ取り、再舗装を実施
- 再舗装箇所に対し、放射性物質飛散及び流出を防止するための塗装作業を実施

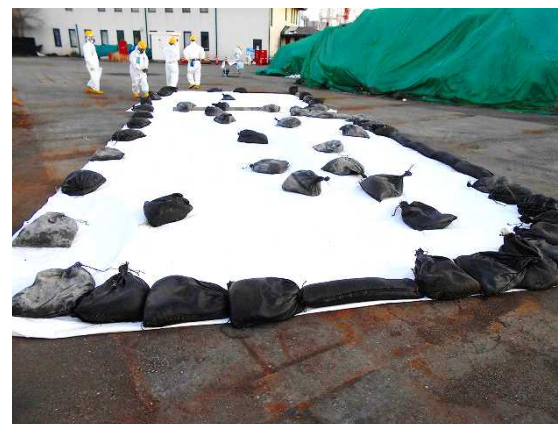
養生後（3月24日）
（70 μ m線量当量率が高い箇所）

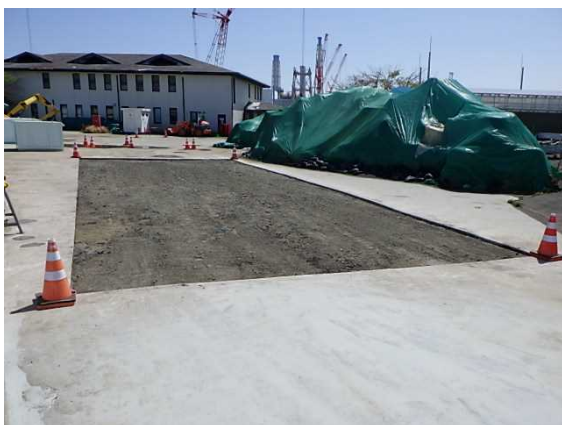
アスファルト舗装はぎ取り（4月15日）
（70 μ m線量当量率が高い箇所）

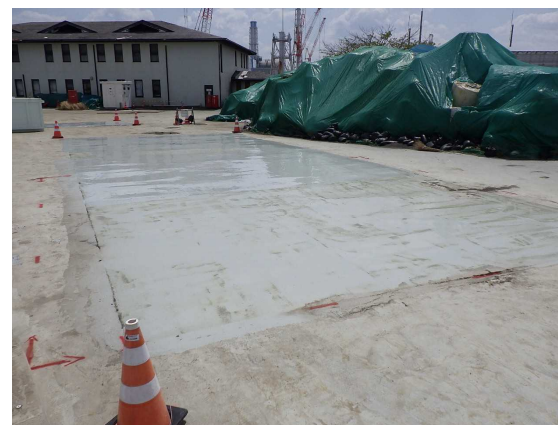
アスファルト再舗装(4月15日)・塗装(4月16,19日)
【4/20撮影】

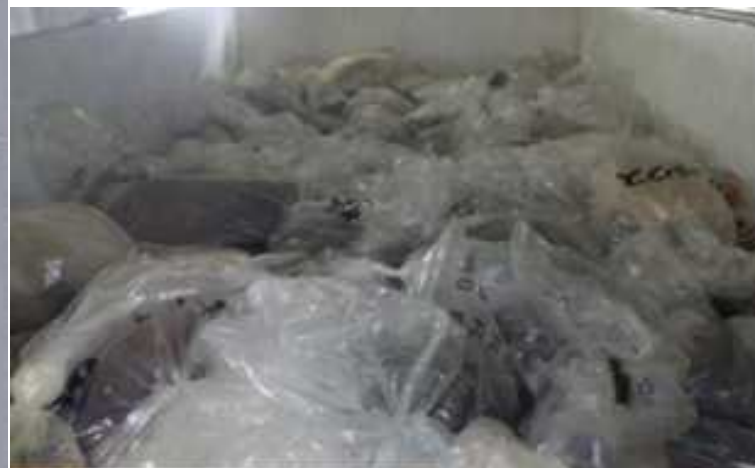
収納袋を取り出す前のコンテナ内の状況

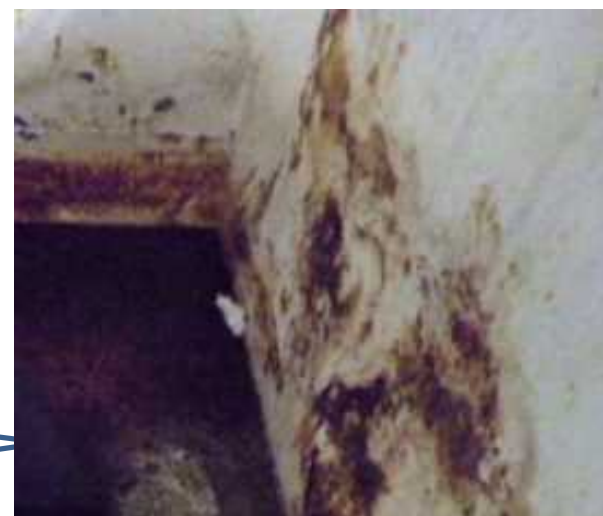
コンテナ底部に腐食を確認
