# 福島第一原子力発電所 3号機原子炉建屋内調査結果について

2021年7月12日

東京電力ホールディングス株式会社

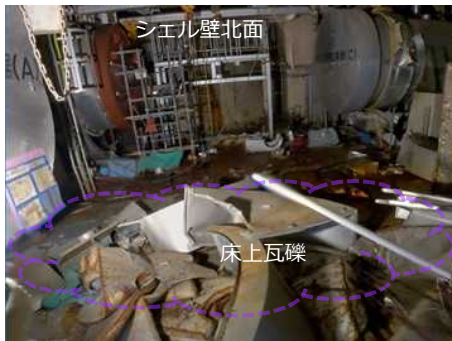
写真2D: シェル壁北面と北側床上瓦礫の状況

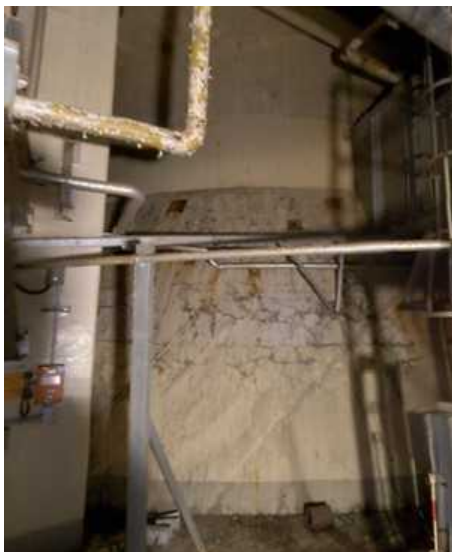
写真2C: シェル壁北東面

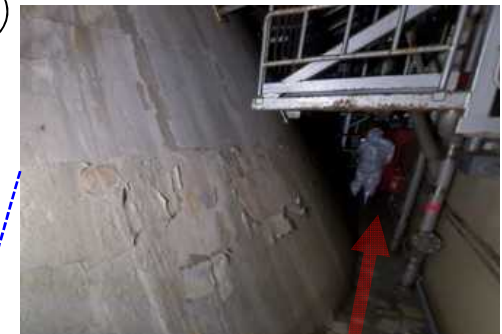
写真2B: シェル壁南東面

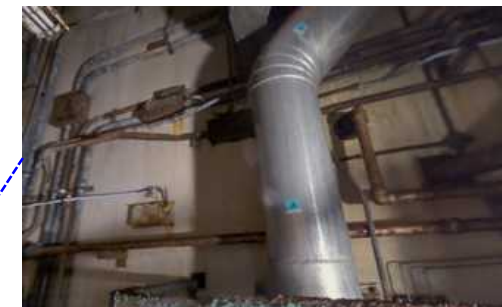
写真2A: プール下部の耐震壁

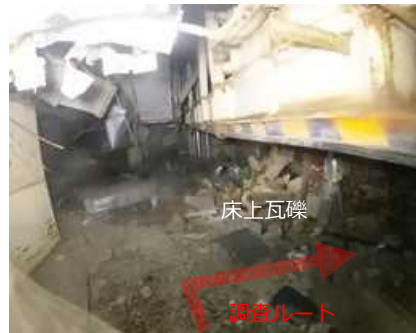
写真3C: プール壁とハッチ開口の間

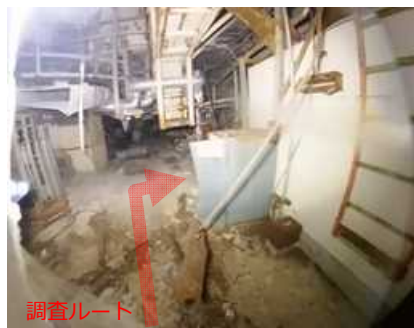
写真3B: プール壁の南西部

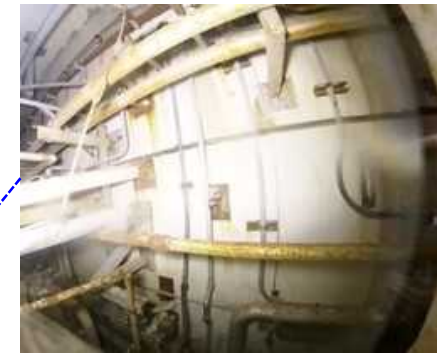
写真3D: プール壁西面

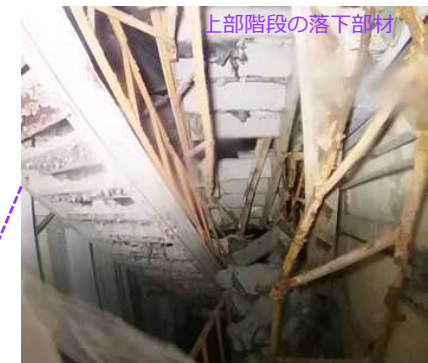
写真3A: 南東階段周辺
