1/2号機排気筒ドレンサンプピットの対応について

2021年9月13日

東京電力ホールディングス株式会社

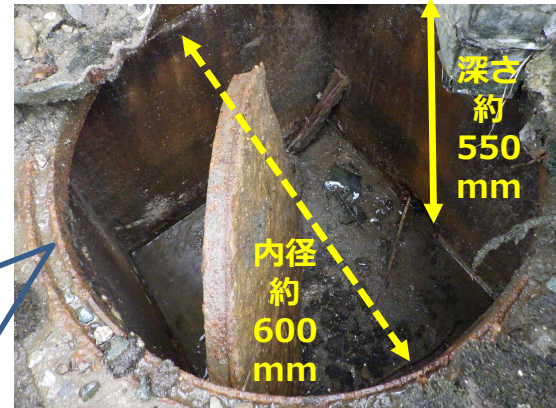
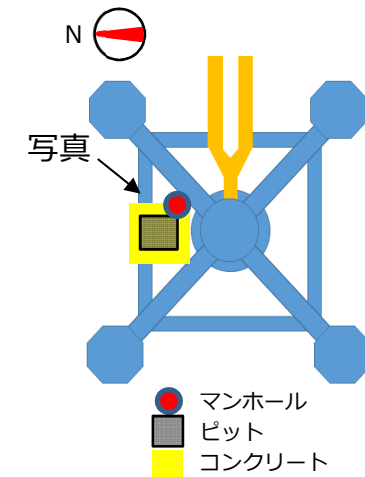
2021年5月17日, 19日に確認。

ピットへの雨水流入経路と想定されるため、今回雨水流入対策および内部土のサンプリングを実施。

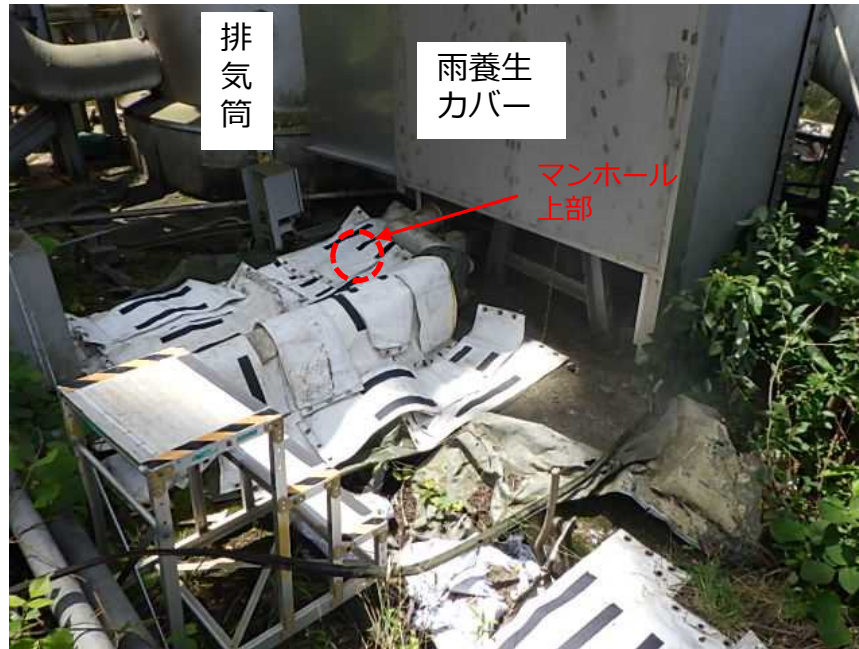
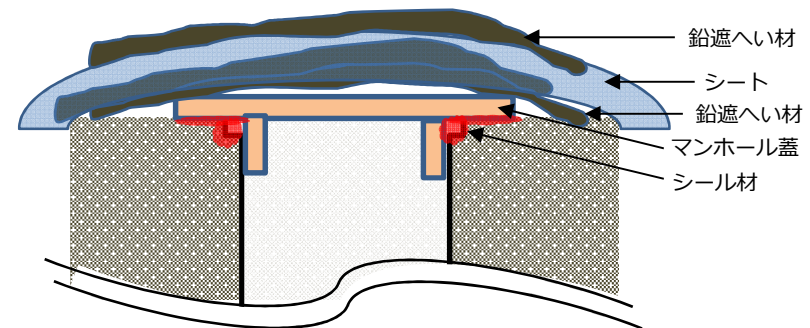
2021年7月14日にマンホールへ蓋の取付を実施（15・16日で遮へい材等設置）

- マンホール蓋を新たに設置し、シール材で隙間からの流入対策を実施。
- マンホール周辺に対し、シートで広範囲に雨水対策を実施。
- 遮へい材で線量低減対策を実施。

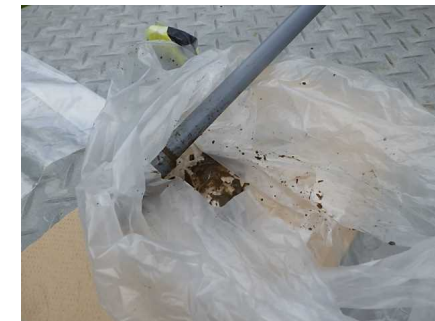
サンプリングの状況

2～3乗程度の差がみられる。

マンホールに流入した雨水（周辺からの流れ込みを含む）が内部の汚染された土に染み込み、サンプルットへ流入していた可能性が考えられる。

- マンホール蓋設置後のピット内への流入経路の調査方法を検討する。
- 引き続きピット内水のサンプリング・分析を行い、マンホール蓋設置前後での濃度の変化有無について確認する。

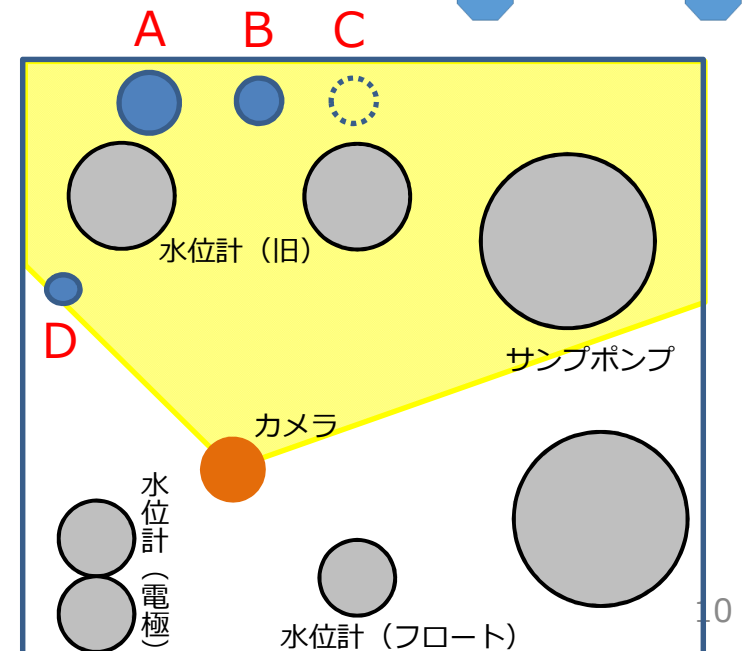
<参考> 1 / 2号機排気筒ドレンサンプピット内部調査状況 (東)

内壁面に流入／流出経路となるような跡は確認できなかった。
配管については、サンプポンプミニフロー配管が脱落していることを確認した。

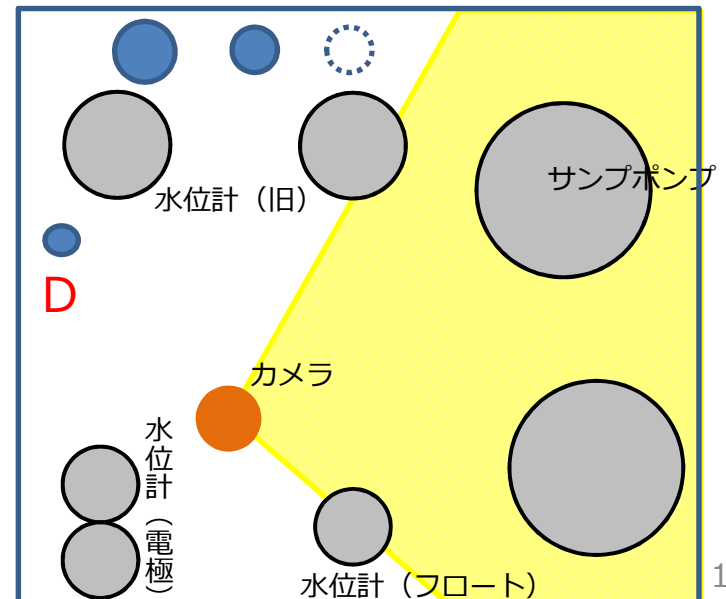
<参考> 1 / 2号機排気筒ドレンサンプピット内部調査状況 (南)

内壁面に流入／流出経路となるような跡は確認できなかった。
配管については、サンプポンプミニフロー配管が脱落していることを確認した。
