建屋健全性評価の進捗状況について

2022年2月14日

東京電力ホールディングス株式会社

【報告1-1】 3号機R/B有人調査（2021.5.25）

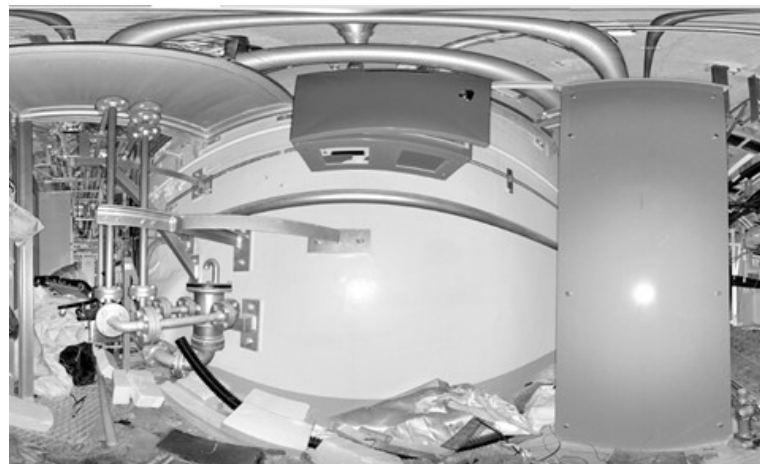
3階シェル壁南西面（写真）

- 一部箇所では塗装の剥がれがひび割れ確認されたが、耐震性能の低下につながるような損傷、経年劣化の兆候（表面コンクリートの剥落や錆等）は確認されなかった。
- シェル壁、プール下部耐震壁について、定点確認していく箇所を今後選定していく。
- 3Dスキャン装置により点群データを取得。今後、アクセスルート検討に活用予定。

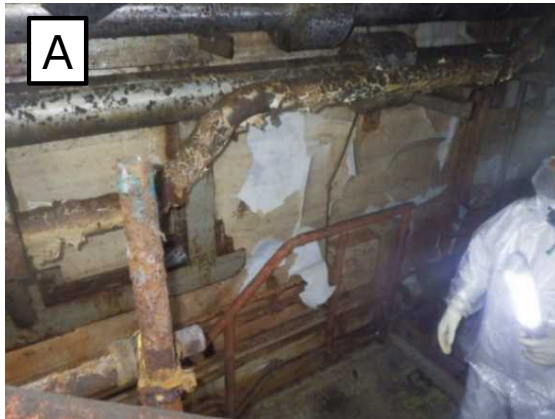
地下1階内壁面A

- 4号機R/Bでの代替評価に向けて、コア採取箇所を検討を実施中。
- 滞留水で浸水していた4号機R/B地下1階（Rゾーン）の現場調査を実施した。
- 4号機R/B北西階段より、アクセス可能であること、内壁面の状況を確認した。
- 調査結果を踏まえ、コア採取箇所を今後選定する。

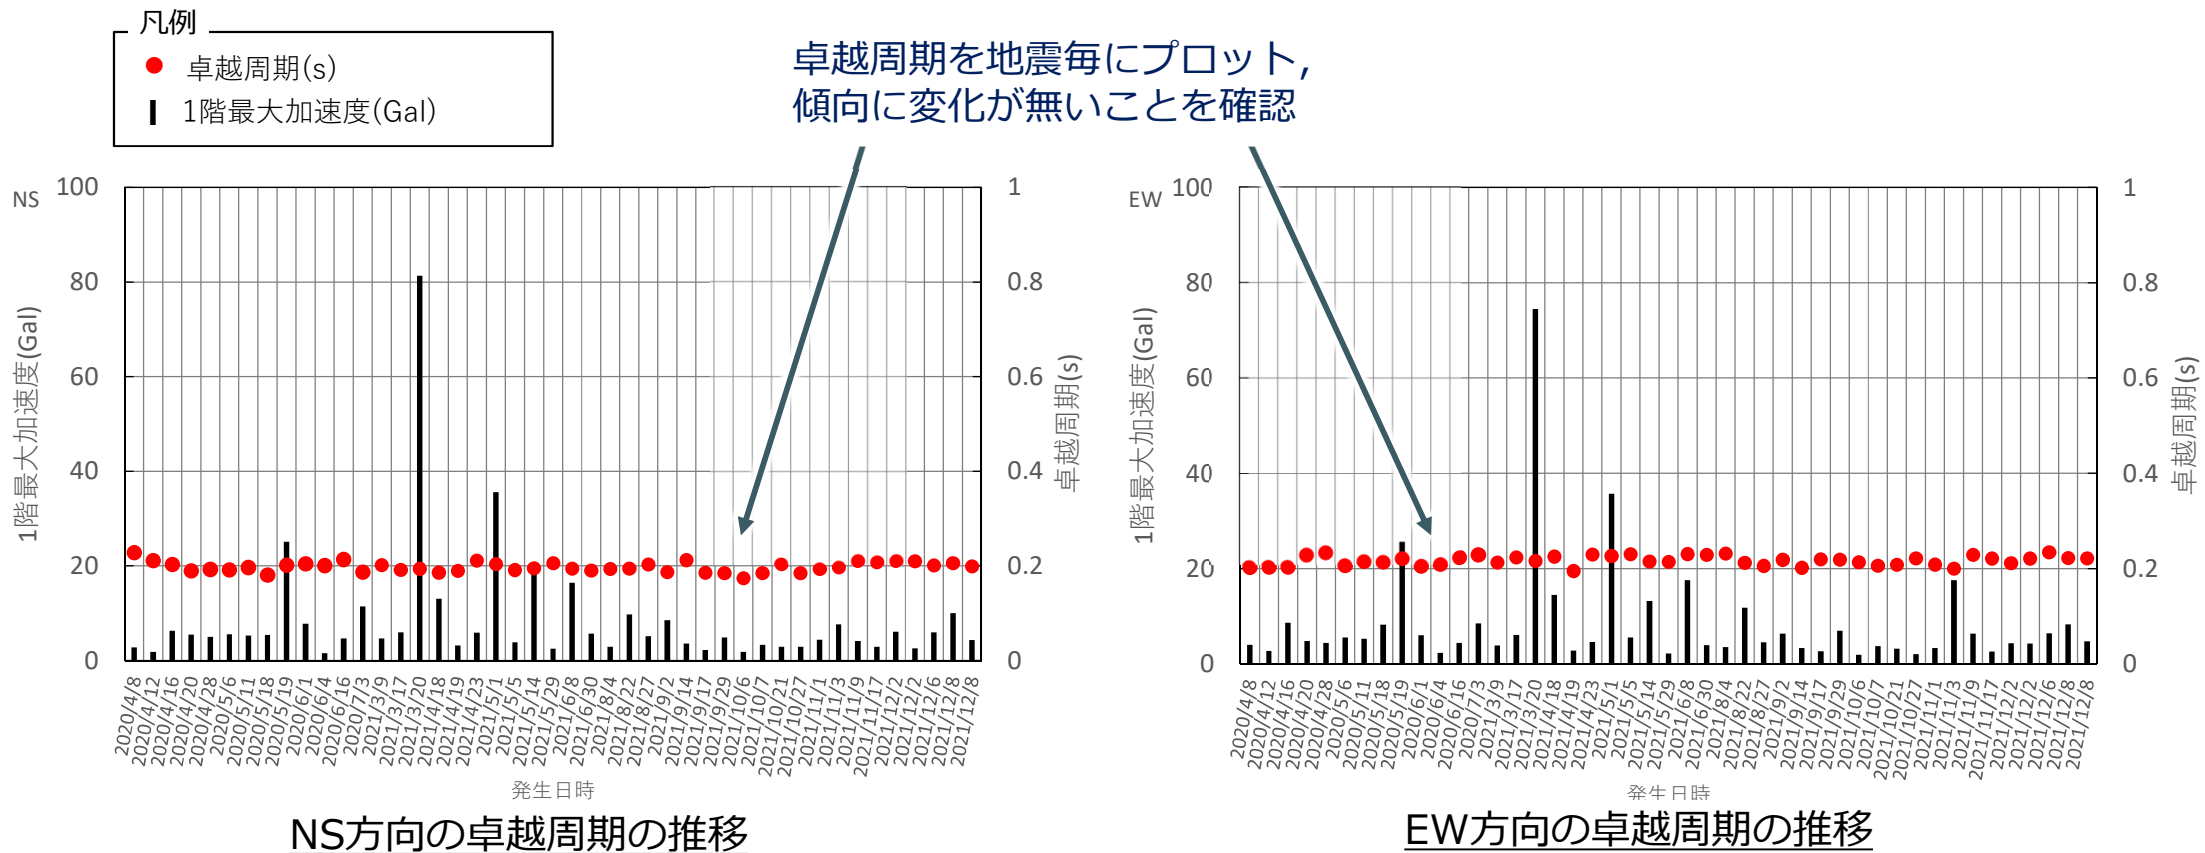
- 3号機R/B地震計のデータ取得を継続し，傾向が変化していないことを確認した。

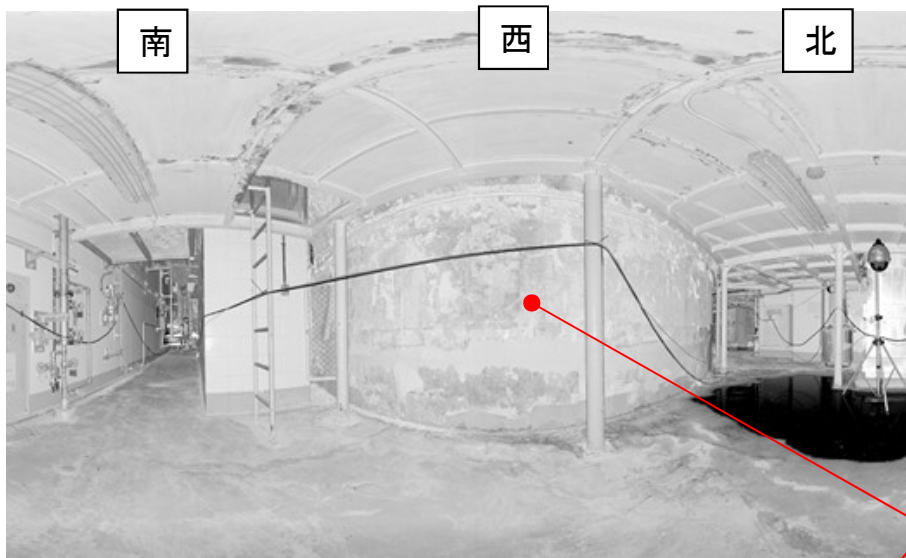
写真a：シェル壁北東面

- シェル壁表面に塗装の剥がれが見られるが、耐震性に影響する損傷や経年劣化の兆候は確認されなかった。レーザースキャンによる3D点群データが取得できた。

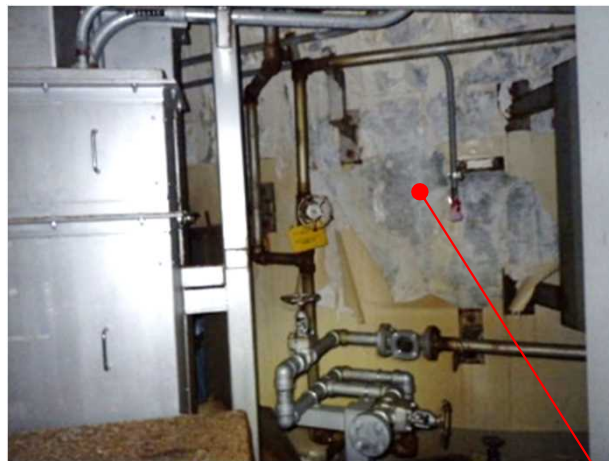
写真 b : シェル壁北西面

- シェル壁北西面に塗装の剥がれが見られるが，耐震性に影響する損傷や経年劣化の兆候は確認されなかった。西面周辺は障害物が多く3Dデータの取得は難しい。

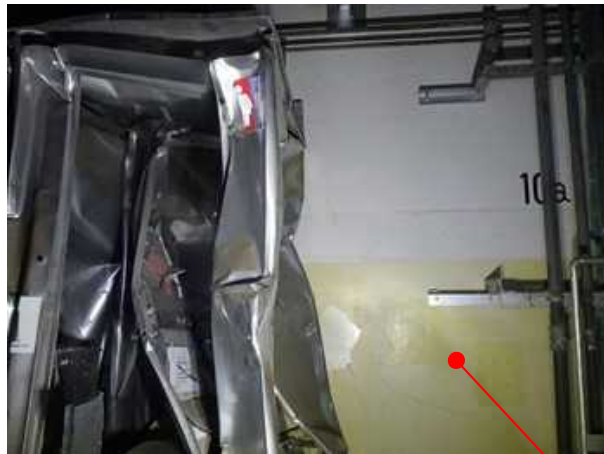
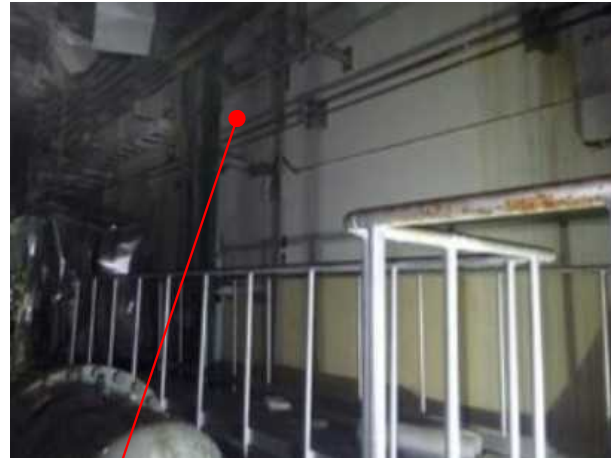
- 4階プール壁に耐震性に影響する損傷や経年劣化の兆候は確認されなかった。

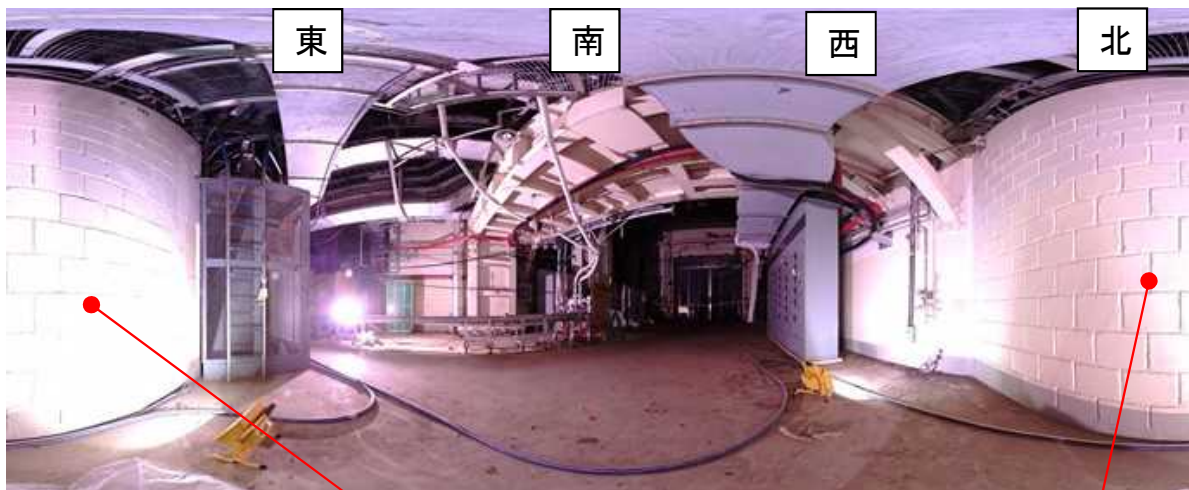
写真a (パノラマ画像)

- シェル壁は機器ハッチ開口部（遮へいブロック設置箇所）の確認となるが、開口部周辺や遮へいブロックに損傷や経年劣化の兆候は確認されなかった。

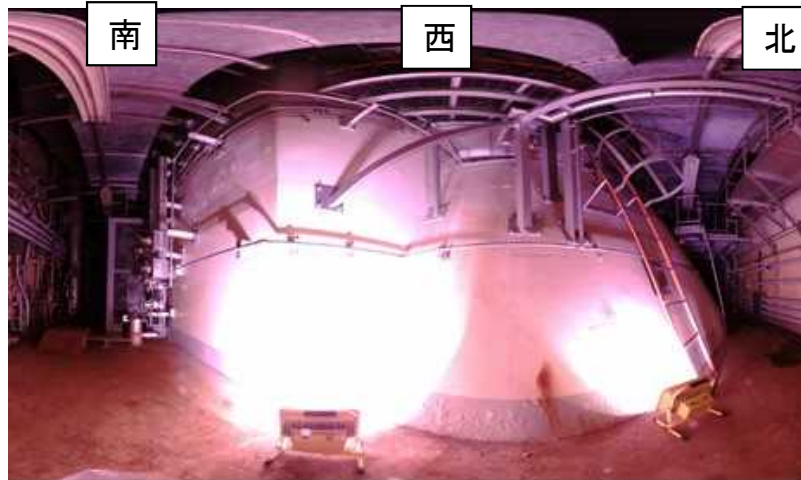
写真 a (パノラマ画像)

- 2階シエル壁南東面に，耐震性に影響する損傷や経年劣化の兆候は確認されなかった。

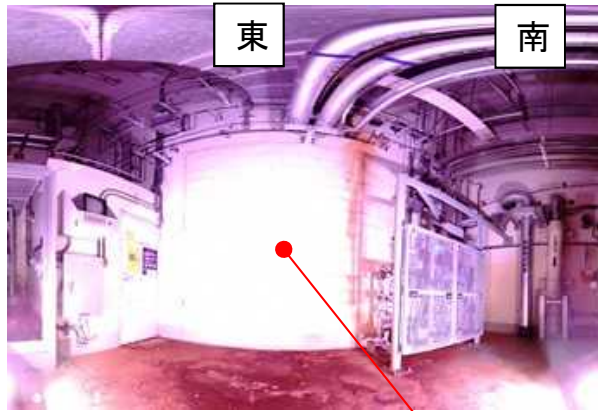
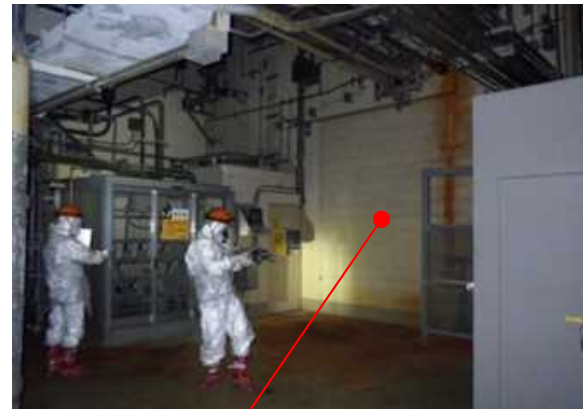
- 2階プール壁は遮へいブロック設置箇所の確認となるが、遮へいブロック周辺に損傷や経年劣化の兆候は確認されなかった。

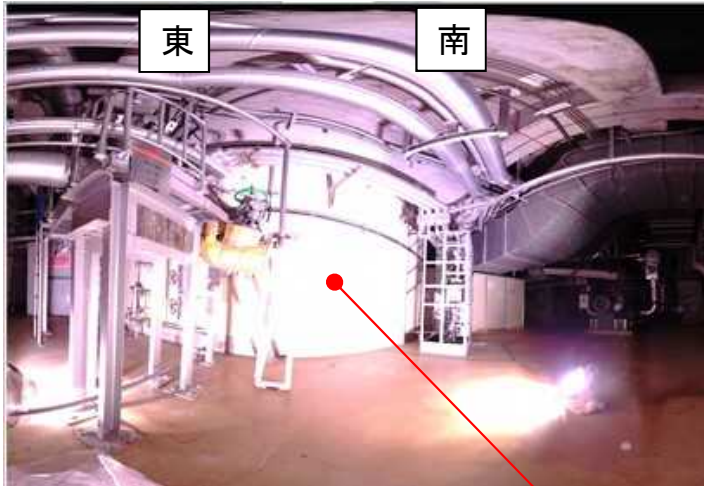
写真 a : シェル壁北東面 **シェル壁**

- 3階シェル壁およびプール壁に，耐震性に影響する損傷や経年劣化の兆候は確認されなかった。プール壁周辺は障害物が多く3Dデータの取得は難しい。
