3月16日地震発生後の福島第一原子力発電所の 状況について

2022年4月18日

東京電力ホールディングス株式会社

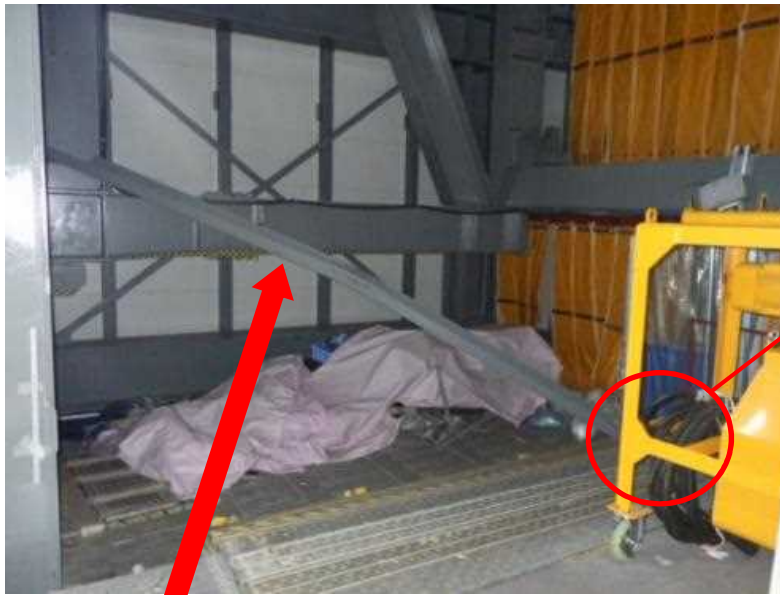
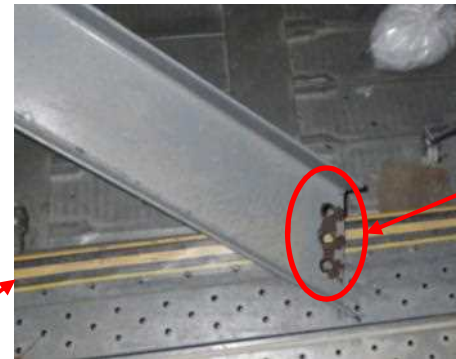
概要：外壁取り付け用の鉄骨の補助部材が落下していること確認（構造上主要な柱・梁部材でない）
接合部のボルトが破断したことにより落下したものと推定
なお、ボルトに有意な腐食は確認されていない

梁のような鉄鋼の仕様
長さ約5.6m、幅約25cm、高さ約10cm
厚み約10~13mm、重さ約200kg

対応：建屋カバーへの影響はないことを確認

二次的な災害防止の観点から、当該部材付近を立入禁止措置（作業安全を確保）実施
今後、当該部材の取り換えを行う

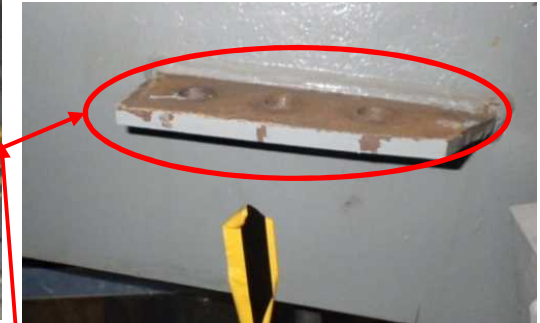
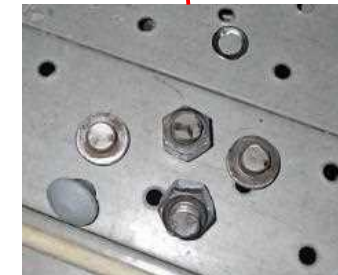
接合部のボルトが破断

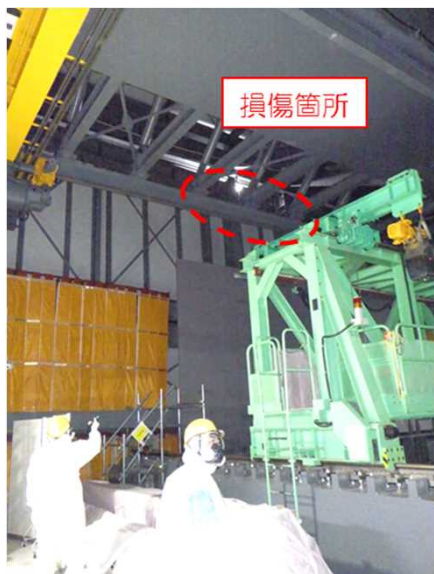
- 概要：
- ・ 4号機原子炉建屋カバー北側で外壁の隙間を確認
 - ・ 3月16日地震により外壁を取り付ける支持部材が一部損傷したと推定（ただし、主要構造部材ではないため、カバー架構の耐震性には影響はない）
 - ・ 上記影響により、出入口扉の開閉ができなくなった

【写真①】 損傷を確認した外壁
(内側から撮影)

- 対応：
- ・ 二次的な災害防止の観点から、カバー内部北側エリアの立入禁止措置を実施
 - ・ 出入口扉の修理を実施
 - ・ 損傷箇所の復旧方法について検討中

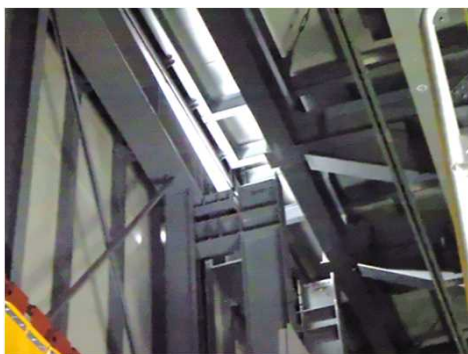
【写真②】 損傷部拡大

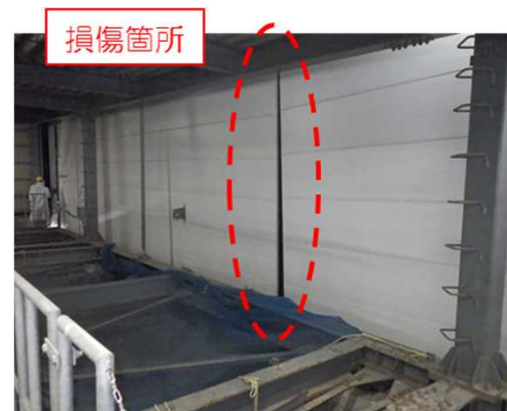
【写真③】 損傷を確認した外壁
(外側から撮影)

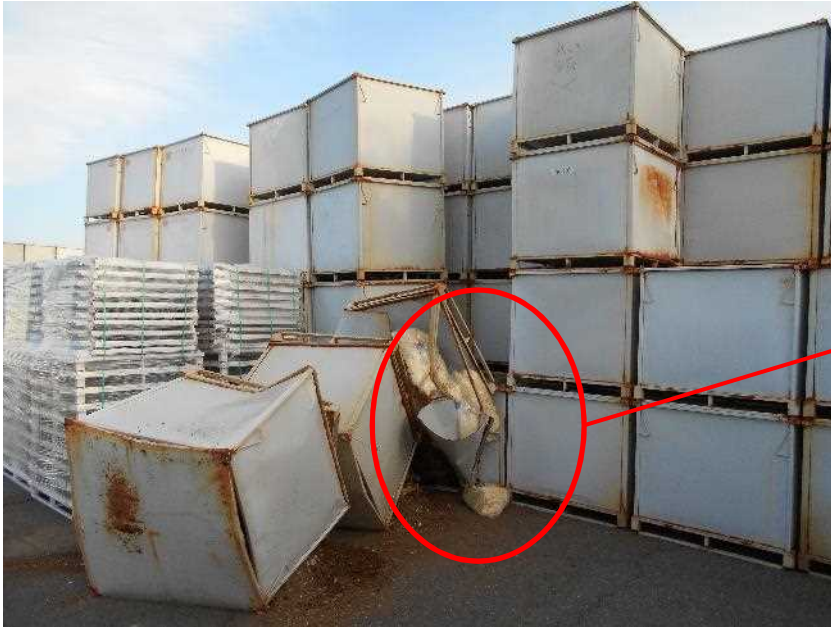
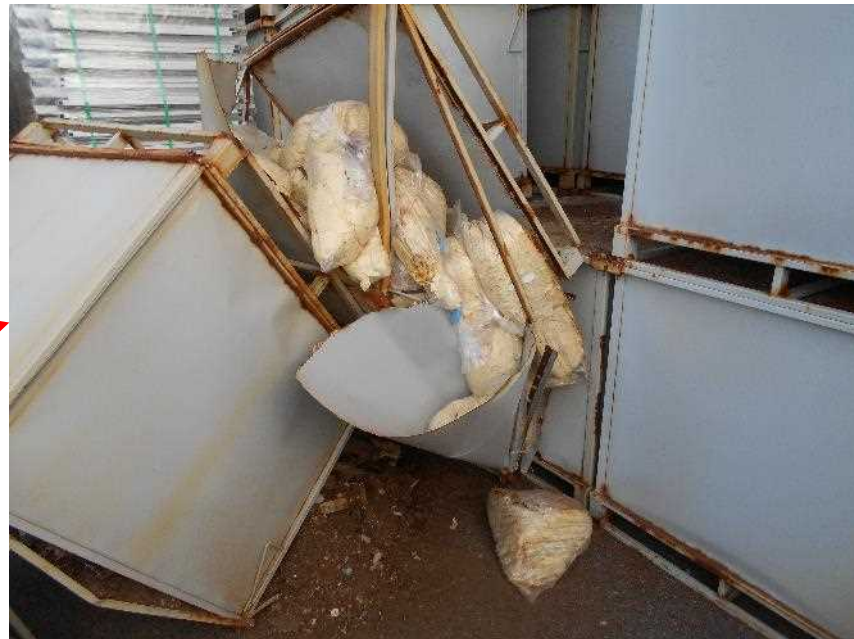
一時保管エリア a

一時保管施設	確認している事象
一時保管エリアF1	転倒の恐れはないものの、10m ³ コンテナ4基に若干の傾きを確認
固体廃棄物貯蔵庫	1棟の大型廃棄物の土台にズレを確認（廃棄物である給水加熱器の土台がズレたが転倒の恐れなし） 全体的にドラム缶にズレを確認 入出庫建屋床の破損が前回の地震で破損したよりも拡大していることを確認
一時保管エリアE1,P2	コンテナにズレと傾きを確認
一時保管エリアW	コンテナにズレと傾きを確認 シート養生のめくれを確認
一時保管エリアX	シート養生のめくれを確認
一時保管エリアC,i,j	コンテナにズレを確認
一時保管エリアP1	側溝2か所に野積みの瓦礫が転倒しているのを確認
一時保管エリアa	コンテナ6基が転倒し、内容物が出ていることを確認 → 3/17に積み直し完了 ：別コンテナに収納 ・内容物：バックグラウンド相当の使用済保護衣(4基)、バックグラウンド相当の鉄くず(2基)
一時保管エリアb	コンテナ2基が転倒し、内容物が出ていることを確認 → 3/18に積み直し完了 ：別コンテナに収納 ・内容物：バックグラウンド相当の使用済保護衣 また、傾いているコンテナが数基あることを確認
一時保管エリアf	地震発生以前に破損が確認されていたコンテナについて、今回の地震で破損状況の拡大を確認 ・内容物：バックグラウンド相当の使用済保護衣 → 3/23にシート養生完了
一時保管エリアe,O	ドローンによる点検で基礎の一部などにひび割れを確認

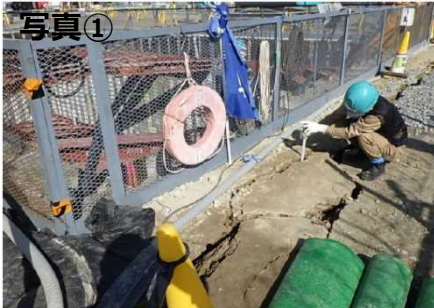
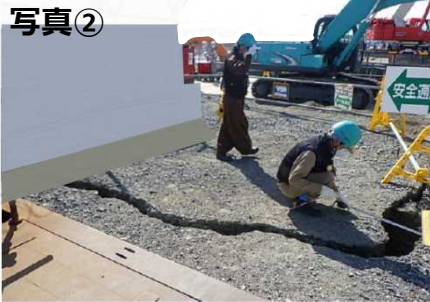
1) 5・6号機敷地護岸ヤード

現在、多核種除去設備等処理水希釈放出設備設置に必要な環境整備工事を実施中のエリアにおいて、作業中の立坑（下流水槽）内部に被害はなし
地震による影響で、周辺エリアの一部地表面で地割れや沈下を確認

地表面の地割れ/地盤の沈下等

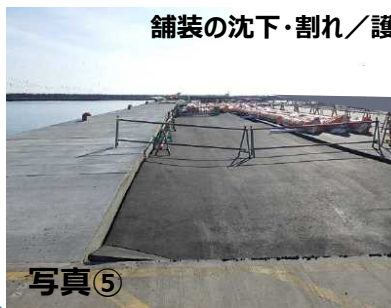
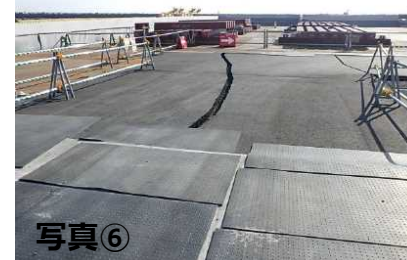
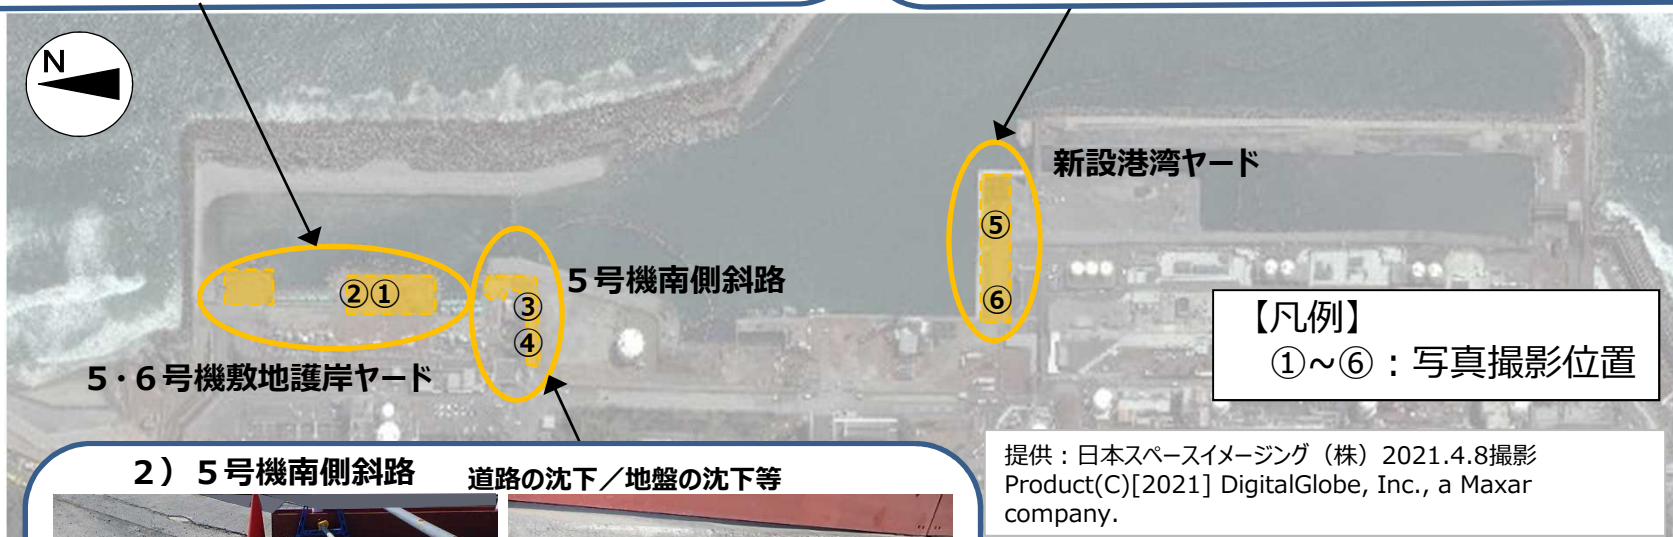
3) 新設港湾ヤード

新設港湾ヤード全体で、舗装の沈下や割れ、護岸全体の沈下、護岸ブロックの変位等を確認

舗装の沈下・割れ/護岸全体の沈下/護岸ブロック変位等

現状、車両が進入できない状況にあることから、早期に応急復旧対策を実施し、4月1日に応急復旧完了

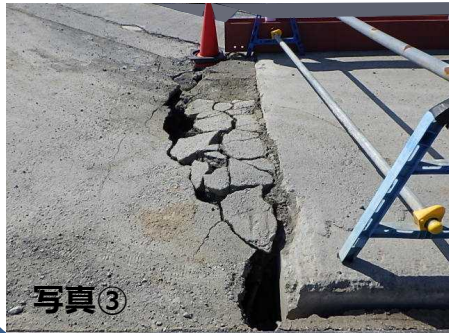
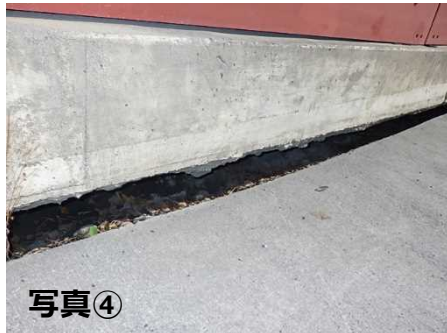
2) 5号機南側斜路

5・6号機正門～2.5m盤に向かう道路で舗装や地盤の沈下を確認

道路の沈下/地盤の沈下等

現状、車両が進入できない状況にあることから、早期に応急復旧対策を実施し、4月5日に応急復旧完了

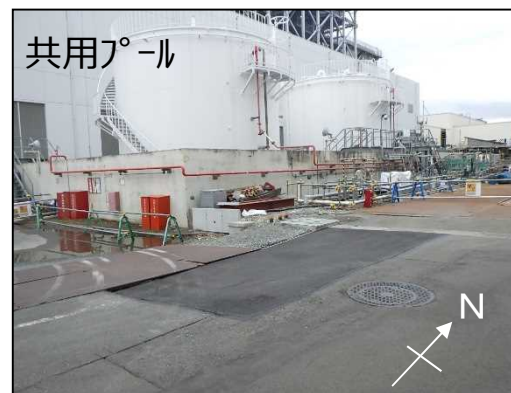
共用プール建屋大物搬入口前道路状況

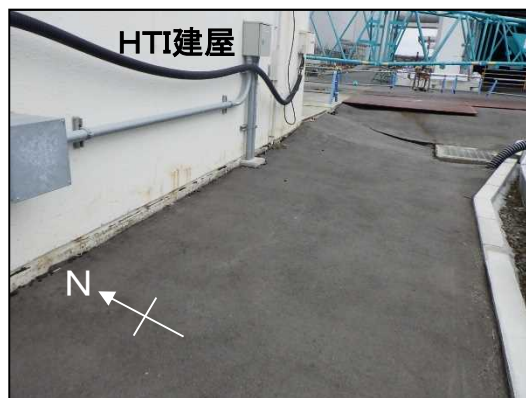
概要：高温焼却炉建屋（HTI）建屋周辺の入口前道路に沈下と亀裂を確認

HTI建屋南側沈下状況

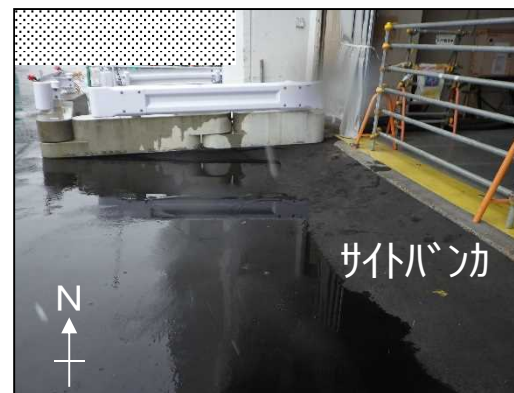
サイトバンク建屋大物搬入口状況

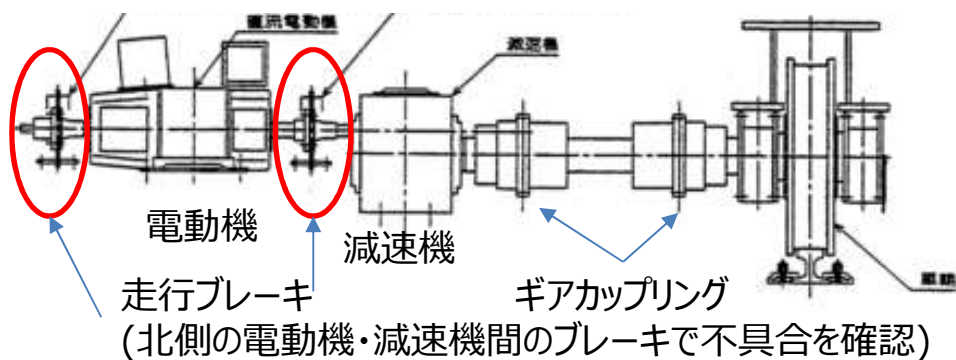
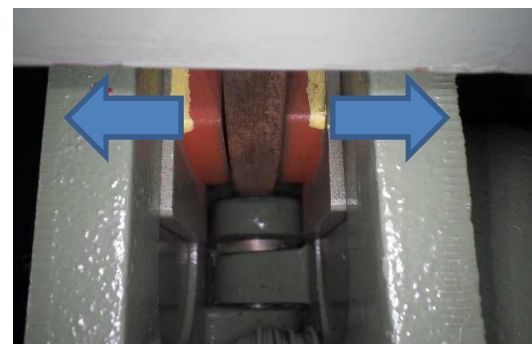
- 調査により走行ブレーキ 4 か所中 1 か所が解除されず、ディスクの回転が制動されていたため走行不能になっていたことが判明
- ブレーキや減速機の位置ずれが生じ、ディスクとパッドが強く接触していたことが原因。減速機の位置調整、ディスクとパッドのすき間調整を行い、正常に動作することを確認

通常、運転信号で電磁ブレーキがディスクから矢印方向に離れるが、動作しない状態であった

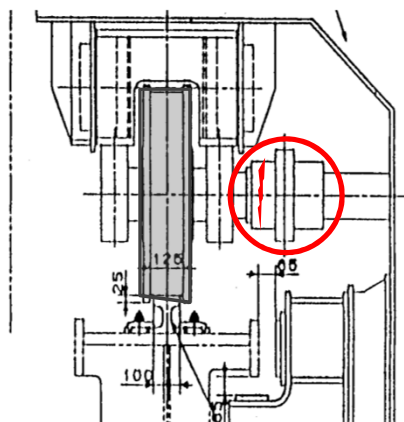
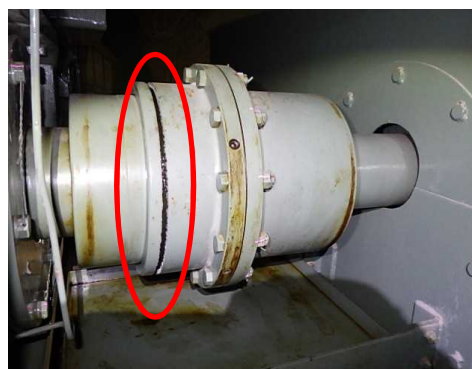
ギアカップリングカバー損傷部

②ギアカップリングカバーの損傷：予備品への交換を実施

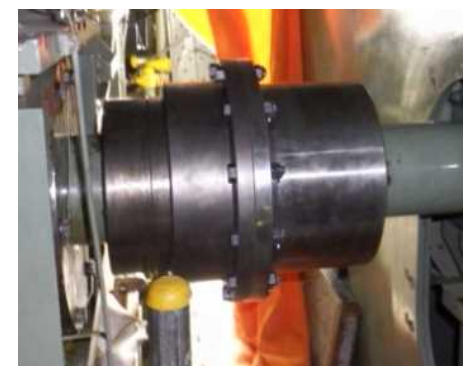
ギアカップリング交換後(塗装前)

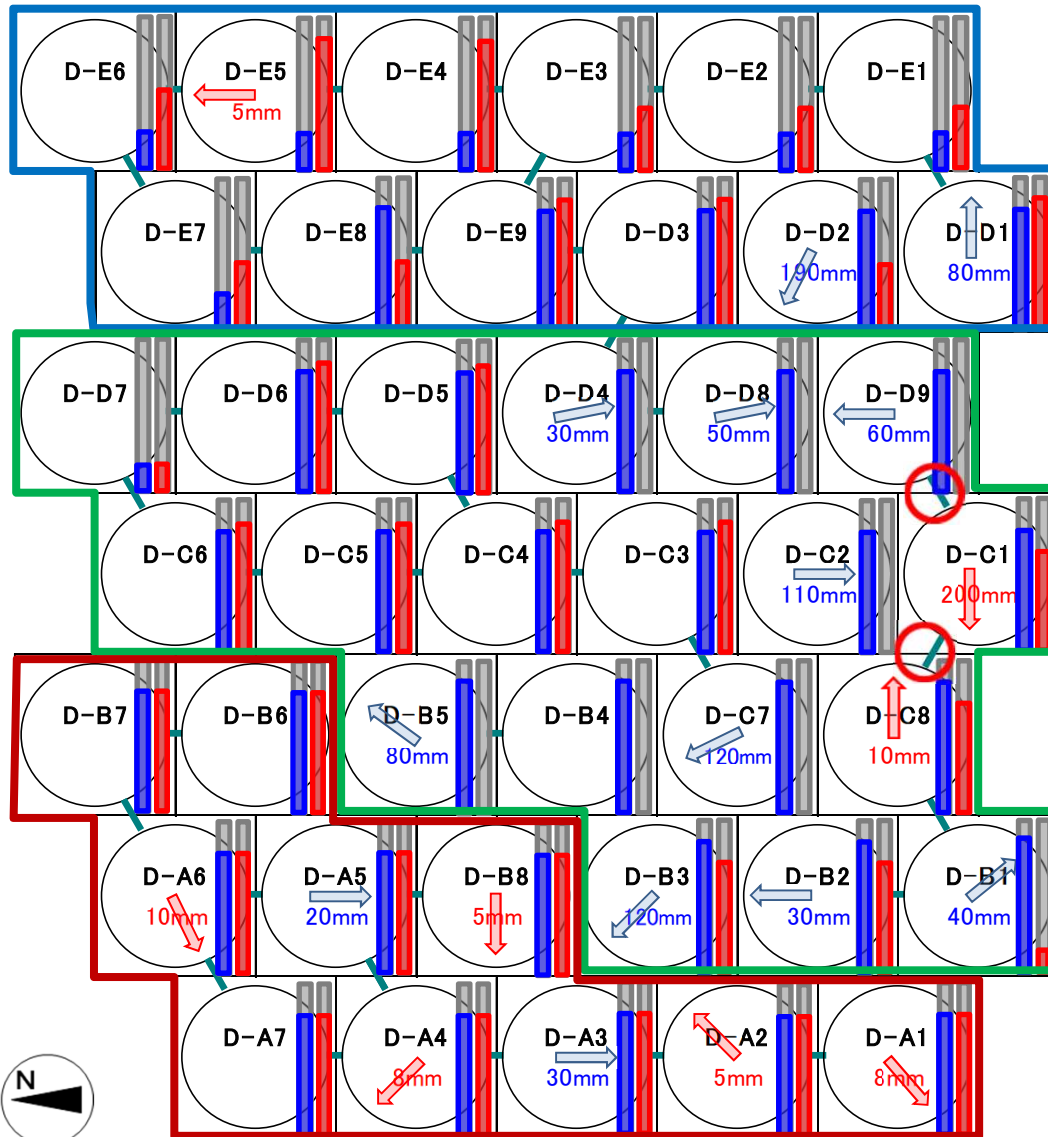
- 昨年と今年の地震で位置ずれしたタンクは一致していない
- 水位が低いタンクは位置ずれが確認されていない
