2021年2月13日に発生した福島県沖地震に関する
設備点検および確認事項への対応状況
及び今後の耐震設計について

2022年4月18日

東京電力ホールディングス株式会社

2-1-1. 2月13日地震に対する耐震評価、詳細点検

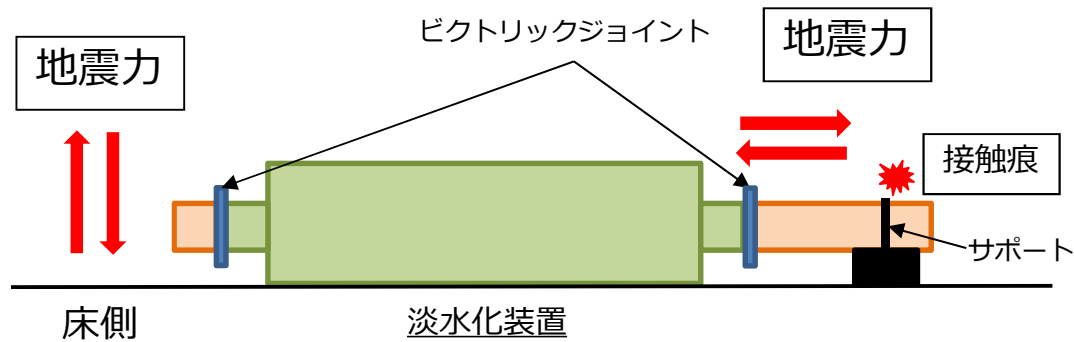
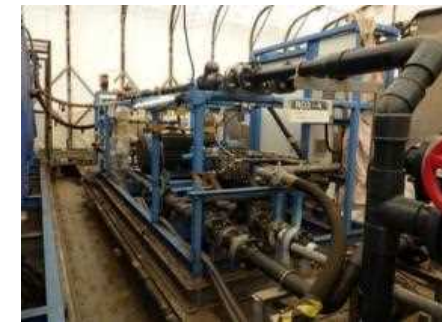
淡水化装置（RO-3 - 4）全体図

機器名称	評価部位	評価項目	水平震度 1.2ZPA [G]	鉛直震度 1.2ZPA [G]	転倒M (kN・m)	安定M (kN・m)	算出M /許容M	評価
逆浸透膜装置 (RO-3)	機器	転倒	0.42	0.25	1.973	1.351	1.461	×

設計上の基準値を上回るため、基礎ボルトの強度評価を実施

機器名称	評価部位	評価項目	水平震度 1.2ZPA [G]	鉛直震度 1.2ZPA [G]	算出応力 (MPa)	許容応力 (MPa)	算出応力 /許容応力	評価
逆浸透膜装置 (RO-3)	基礎 ボルト	せん断	0.42	0.25	3	118	0.03	○
		引張			7	153	0.05	○

評価事項	損傷	詳細点検項目	確認事項	点検結果
フランジ間に開き方向の水平荷重による影響	フランジ部の損傷	フランジ部の開放点検	内部の漏えい痕等の確認	漏えい痕無
フランジ部の圧縮方向の水平荷重による影響			ガスケットの局部潰れ、だ痕等の確認	ガスケット異常無
装置のズレによる影響	フランジ部近傍のサポート鋼材（Uバンド等）の損傷	詳細目視点検	機器取り合いとの鋼材の変形や接触痕の確認	変形や接触痕等異常無

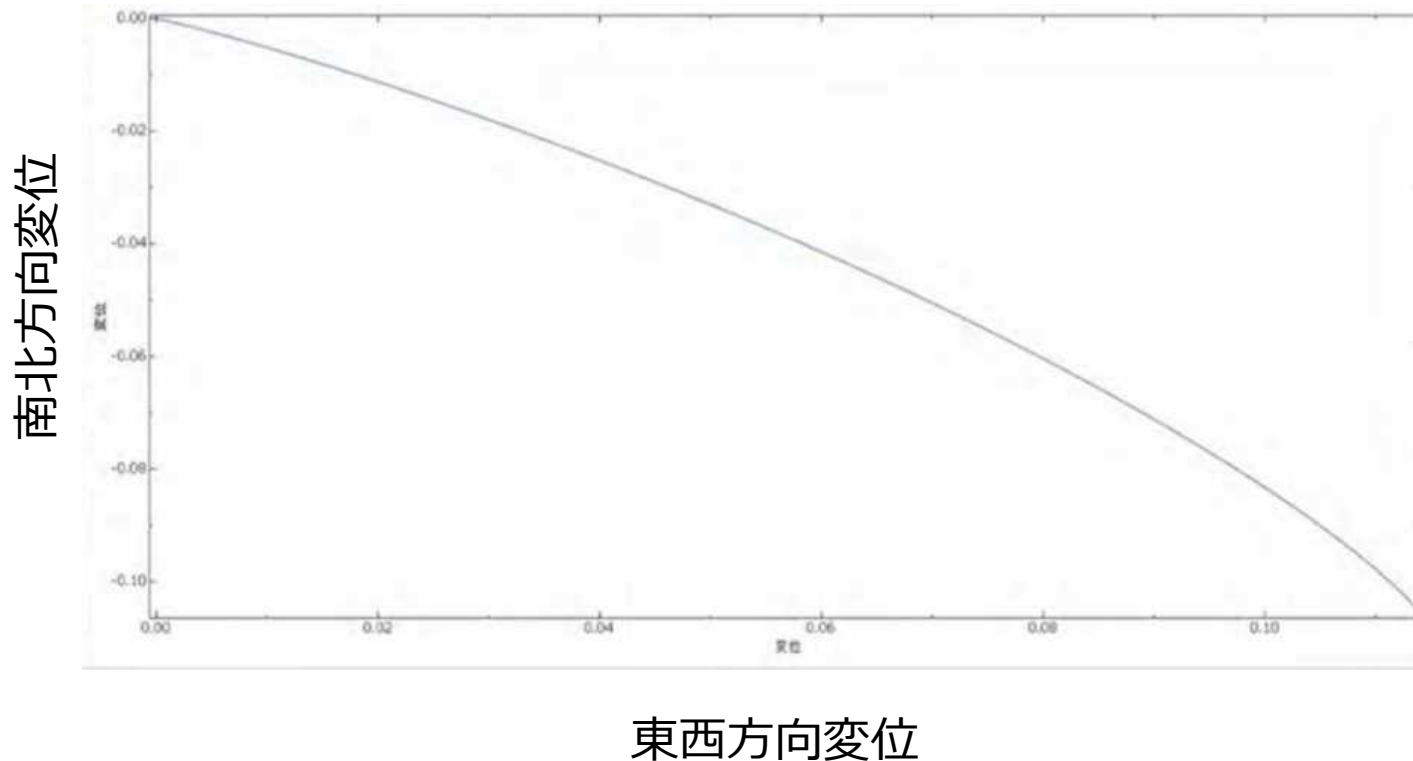
使用済セシウム吸着塔仮保管施設に保管するモバイル式処理装置の吸着塔に対し、2月13日の観測データ（はぎとり波）を入力し、摩擦係数0.4としてズレの大きさを評価した。

評価した結果、ズレは0.16mm（東西0.12mm、南北0.11mm）であり、設備に影響を与えるズレではなかった。

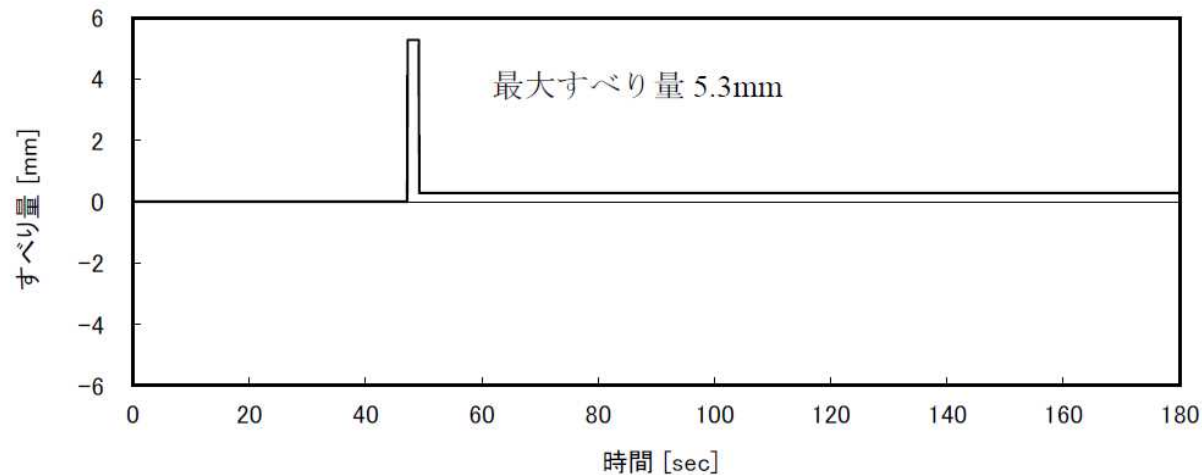
使用済セシウム吸着塔一時保管施設に保管するボックスカルバート（高性能容器HICを格納）に対し、2月13日の観測データ（はぎとり波）を入力してズレの大きさを評価した。評価した結果、ズレは5.3mm（東西5.3mm、南北ズレなし）であり設計上の基準値450mmを下回ることを確認した。

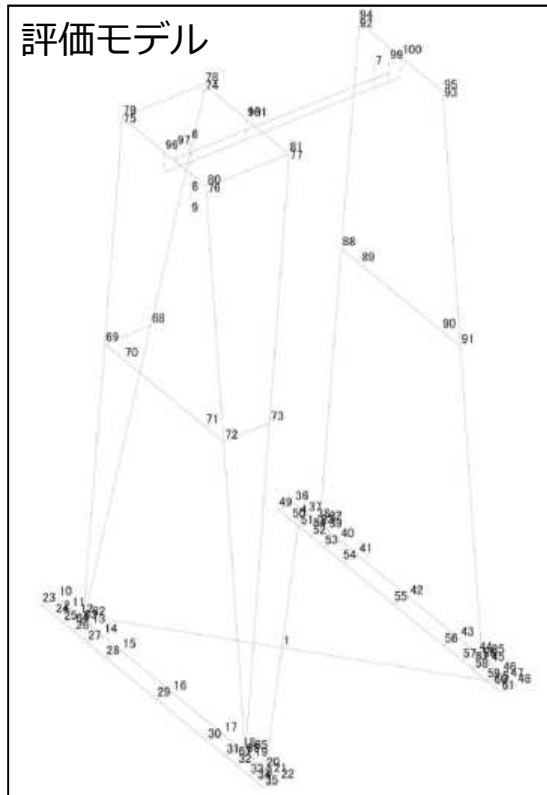
評価結果

耐震評価の結果、部材の評価値が設計上の基準値を上回ることを確認した。

部材	連結ボルト	転倒防止装置	レールクランプ	転倒防止ガイド	転倒防止基礎ボルト	走行レール基礎ボルト
L剛脚側	0.78	0.78	0.91	1.76	2.96	1.24	1.15
R揺脚側	0.77	0.96	0.80	1.68	2.59	1.08	1.10

・ 値は発生応力／許容応力の比であり、1以上で設計上の基準値を上回る結果となる。

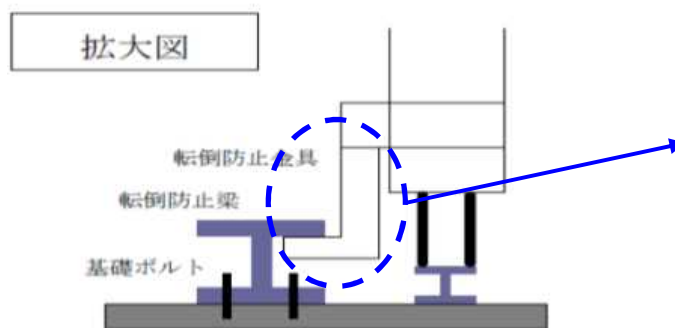
転倒防止金具
PT結果

評価事項	損傷	詳細点検項目	確認事項	点検結果
転倒防止梁及び転倒防止金具の影響	溶接部の割れ	浸透探傷検査（PT）	溶接部等の割れを確認する	有意な指示模様無し
	変形	詳細目視	変形による確認	各変形等無し
せん断力（水平方向）による基礎ボルトの影響	基礎ボルトの割れ、欠陥	超音波探傷検査（UT）	垂直法により欠陥の有無を確認	有意な指示エコー無し※
引張力（垂直方向）による基礎ボルトの影響	基礎ボルトの伸びによる緩み等	打診試験	伸びが発生した場合緩みが確認される事を想定し、打診音で違いを確認する。	打診音での緩み確認せず※

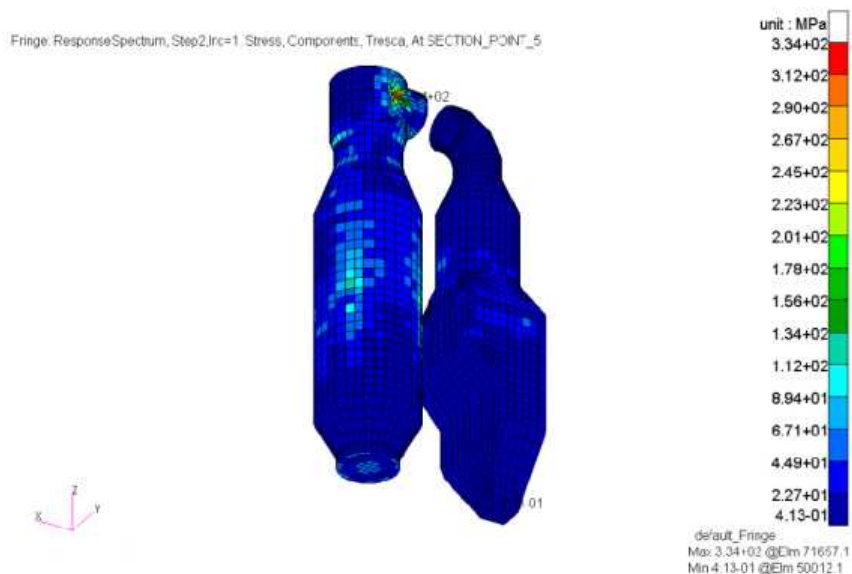
■ 最大応力発生箇所

部材	材料	応力の種類	算出応力 (MPa)	許容応力 (MPa)	算出応力 / 許容応力	実施計画記載の算出応力 (MPa)	評価
排ガス冷却器	SS400	一次一般膜	135	218	0.62	58	○
		一次	446	209	2.14	196	×

図 8.3-3 スペクトルモーダル解析の地震力 $\sqrt{(F_h x^2 + F_v^2)}$ による
二次燃焼器、排ガス冷却器のトレスカ応力（外面）（排ガス冷却器 Max. 334 MPa）

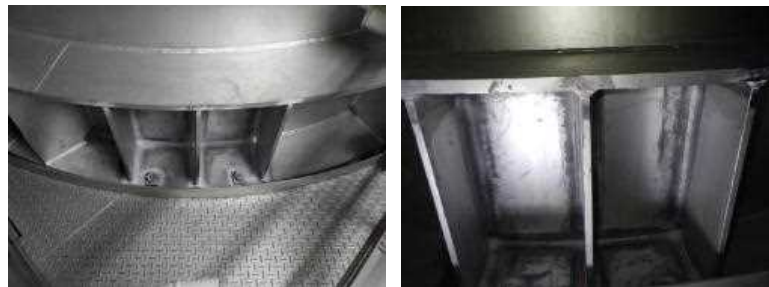
補強リブのPT結果

評価事項	損傷	詳細点検項目	確認事項	点検結果
排ガス冷却器の外力による影響	補強リブの割れ、変形	浸透探傷検査（PT） 詳細目視	欠陥の有無を確認 塗装の剥がれ等の確認	<ul style="list-style-type: none"> ・有意な指示模様無 ・変形、塗装の剥がれ等異常無

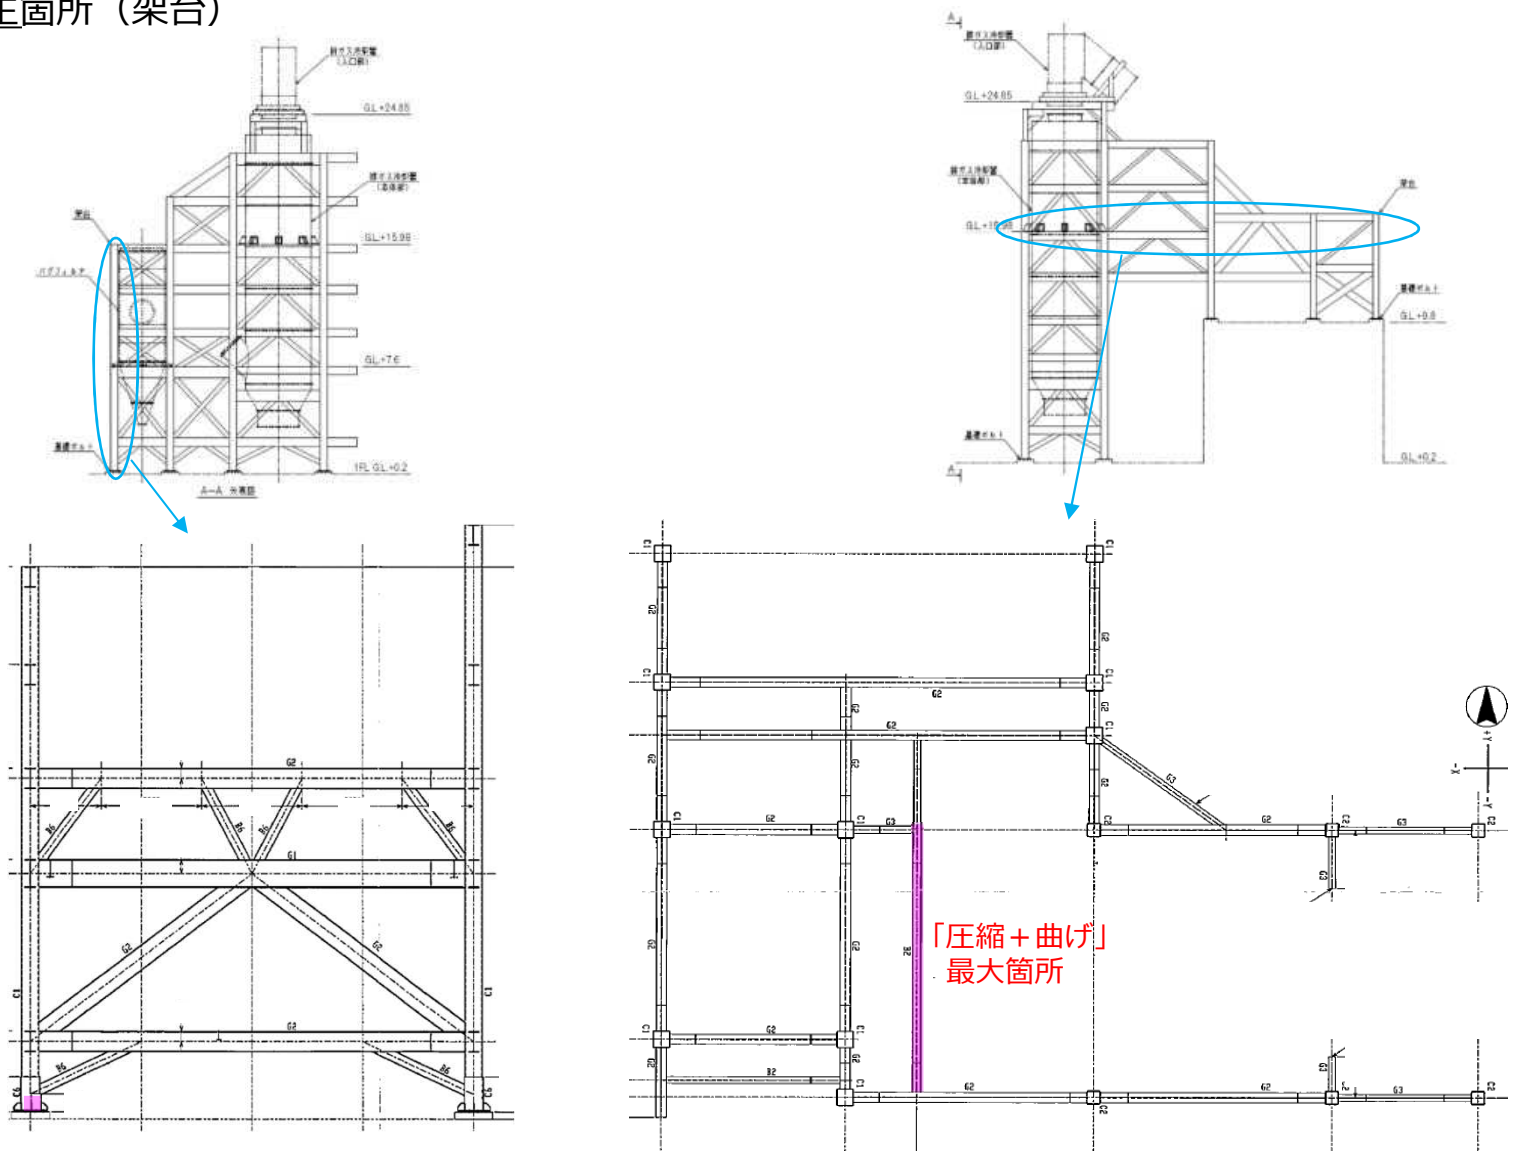
「組合せ」
最大箇所

部材	材料	応力の種類	算出応力 (MPa)	許容応力 (MPa)	算出応力 / 許容応力	実施計画記載の算出応力 (MPa)
架台	SS400	組合せ	486	173	2.81	169
		圧縮と曲げの組合せ	$\frac{ \sigma_c }{1.5f_c} + \frac{ \sigma_b }{1.5f_b} \leq 1, \frac{ \sigma_b - \sigma_c}{1.5f_t} \leq 1$ 3.32 (無次元)		-	0.97 (無次元)
基礎ボルト	SNB7	引張	1278	562	2.28	420
		せん断	234	324	0.73	86

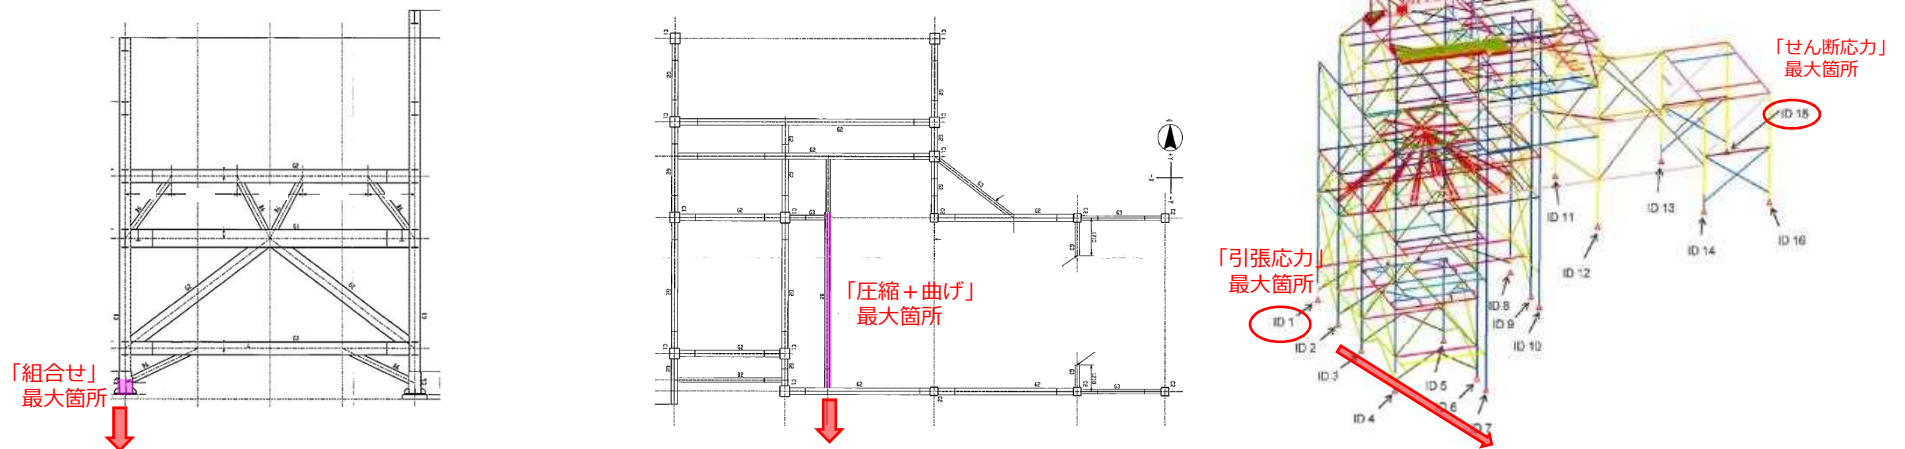
「組み合わせ」最大箇所

評価事項	損傷	詳細点検項目	確認事項	点検結果
梁の地震による影響	溶接部の割れ	詳細目視	変形、塗装の剥がれ等の確認	変形、塗装の剥がれ等異常無
水平方向地震力のせん断力による影響	基礎ボルトの割れ、欠陥	超音波探傷検査（UT）	垂直法により欠陥の有無を確認	有意な指示エコー無
垂直方向地震力の引張力による影響	基礎ボルトの伸びによる緩み等	打診試験	伸びが発生した場合緩みが確認される事を想定し、打診音で違いを確認する。	打診音での緩み確認せず

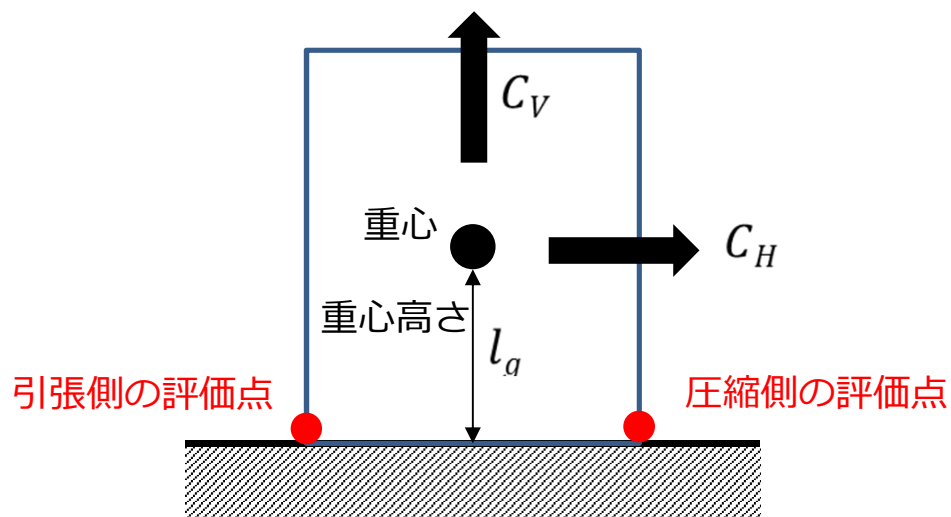
エリア	タンク容量	算出応力【MPa】	許容応力【MPa】	判定
B	1,330m ³	372	240	×
B	700m ³	402	240	×
D	1,000m ³	257	236※	×
H4北	1,200m ³	303	240	×
H8	1,000m ³	230	240	○

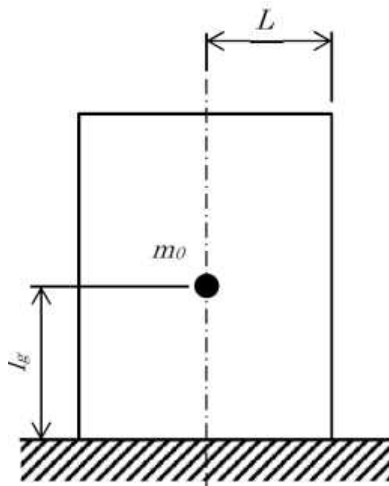
- 水平設計震度から転倒モーメントを求めて、安定モーメントと比較評価する。
- 評価した結果、転倒モーメントが安定モーメントを上回る結果となった。

エリア	タンク容量	転倒モーメント 〔N・m〕	安定モーメント 〔N・m〕	判定
B	1,330m ³	36.7×10 ⁷	8.0×10 ⁷	×
B	700m ³	19.6×10 ⁷	3.2×10 ⁷	×
D	1,000m ³	21.7×10 ⁷	5.0×10 ⁷	×
H4北	1,200m ³	23.3×10 ⁷	8.2×10 ⁷	×
H8	1,000m ³	16.3×10 ⁷	7.3×10 ⁷	×

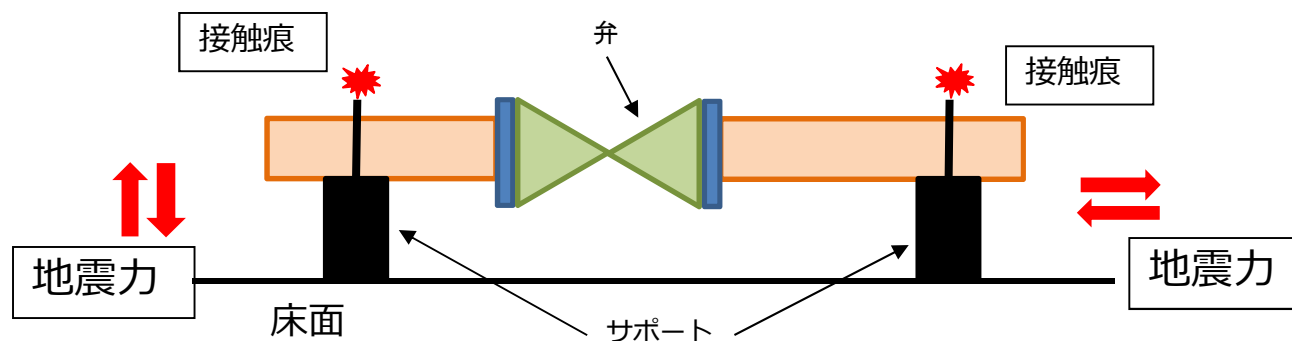
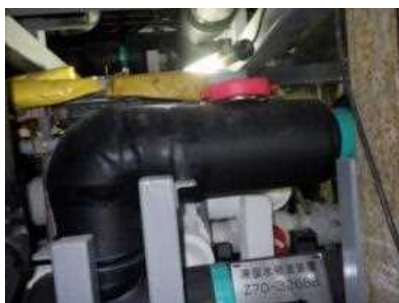
3号機滞留水移送設備ポンプ出口弁スキッド状況

評価事項	損傷	詳細点検項目	確認事項	点検結果
サポートの地震による影響	サポート鋼材（Uバンド等）の損傷	詳細目視検査	サポートの目視確認により、変形・接触痕等を確認	異常無
