# 3月16日地震発生後の福島第一原子力発電所の 状況について

2022年6月20日

東京電力ホールディングス株式会社

# 地震発生後の福島第一原子力発電所の状況について

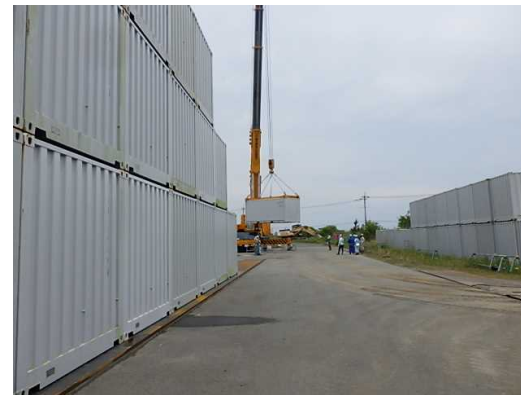
積み直し作業実施状況
