## 高線量SGTS配管撤去の進捗状況について

2022年6月20日

東京電力ホールディングス株式会社

# 1. 1/2号機SGTS配管撤去ワイヤーソーの配管噛み込み事象について **TEPCO**

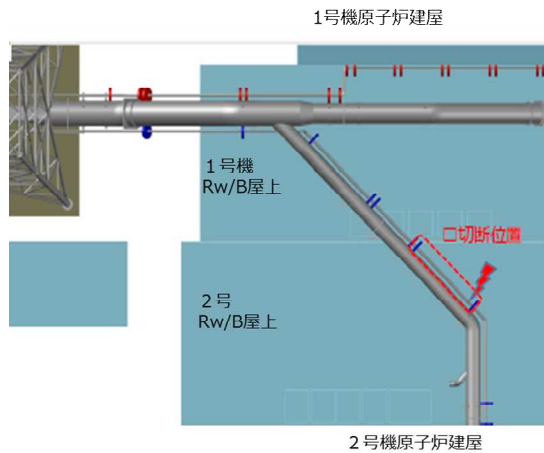
切断位置

- 3月27日、1/2号機SGTS配管撤去において、配管切断時にワイヤーソーの配管への噛み込み事象が発生したため、原因調査及び対策検討を実施した。

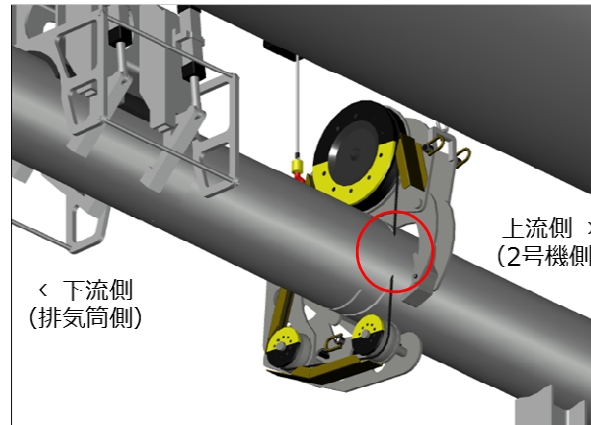
- SGTS配管の切断時、約9割切断したところでワイヤーソーの刃が配管に噛み込み停止した。
- ワイヤーソーの正/逆回転、切断装置付帯ウインチで刃の上下作用により噛み込み解消を試みたが、解消しないことから切断装置の把持状態を解除し、クレーンにて切断装置の吊り下ろし作業を完了した。

ワイヤーソー配管噛み込み状況

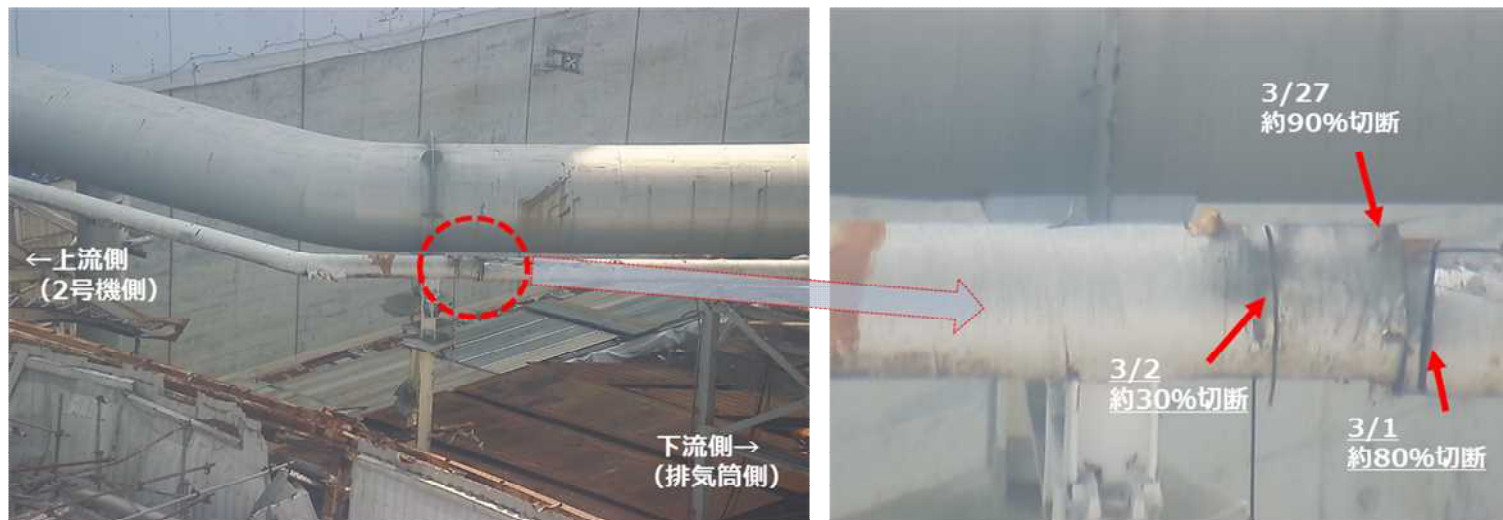
1号タービン建屋屋上から撮影

- 4月19日、現場調査の一環として、SGTS配管の状況を確認することを目的に、当該配管の写真撮影を行った。その後、撮影した写真の確認を行っていたところ、3月27日の作業において刃が噛み込み、切断作業を中断した配管部分に歪みを確認した。
- 4月20日、SGTS配管の歪み拡大防止の観点から、SGTS配管をワイヤーで主排気ダクトに固定する処置を講じた。
- なお、周辺ダストモニタやモニタリングポストの指示値に有意な変動がないことを確認しており、環境への影響がないことを確認した。
- ワイヤーでの固定は緊急対応として作業を実施した。人が近づける線量であることを事前に確認したうえで、可能な限りクレーンで遠隔で作業を行い、作業員の被ばく線量を計画線量内で管理した。

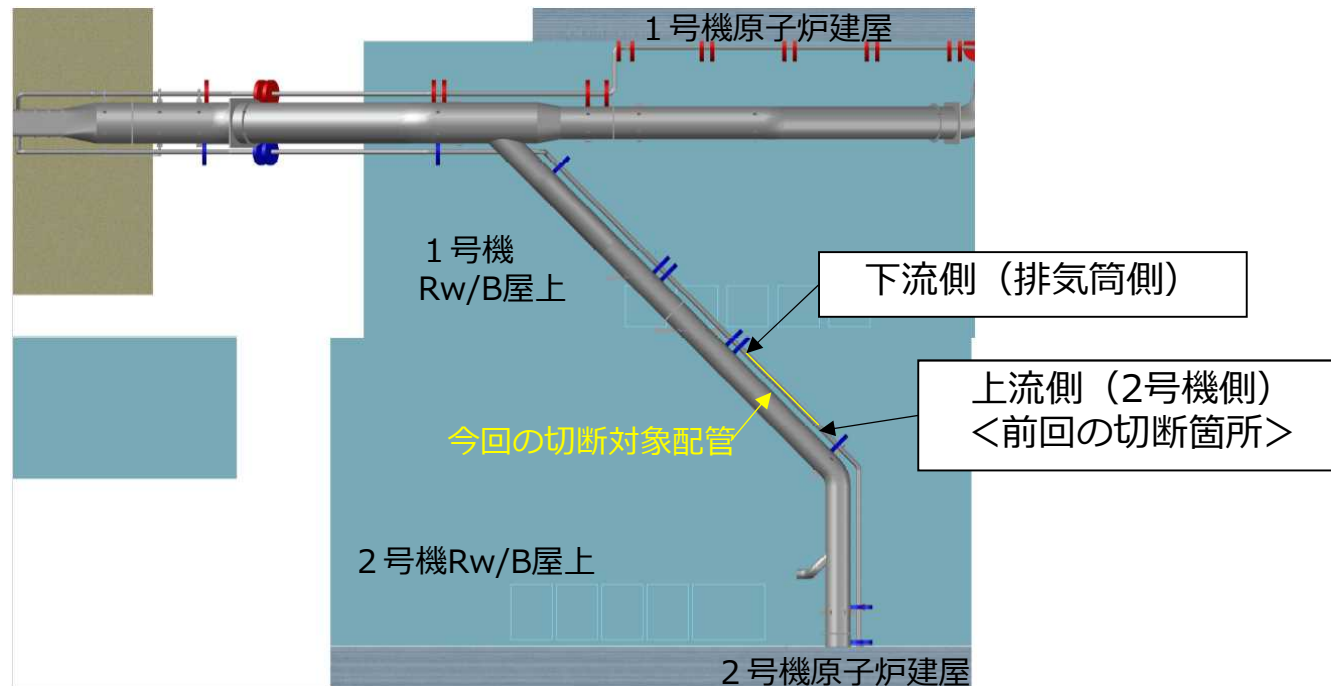
切断位置

- 5月23日 切断装置の刃の配管への噛み込み対策を行い、2号機SGTS配管の切断作業を再開した。
- 同日午後3時20分頃、切断対象の2号機SGTS配管を把持し、クレーンで吊り上げて前回の切断箇所（9割切断済み）を確認したところ、配管が離れていたため、残りの1割が切断されていると判断した。  
そのため、上流側（2号機側）は切断完了と判断した。
- 同日午後5時26分、下流側（排気筒側）の切断作業を開始し、午後6時5分に配管切断が完了した。

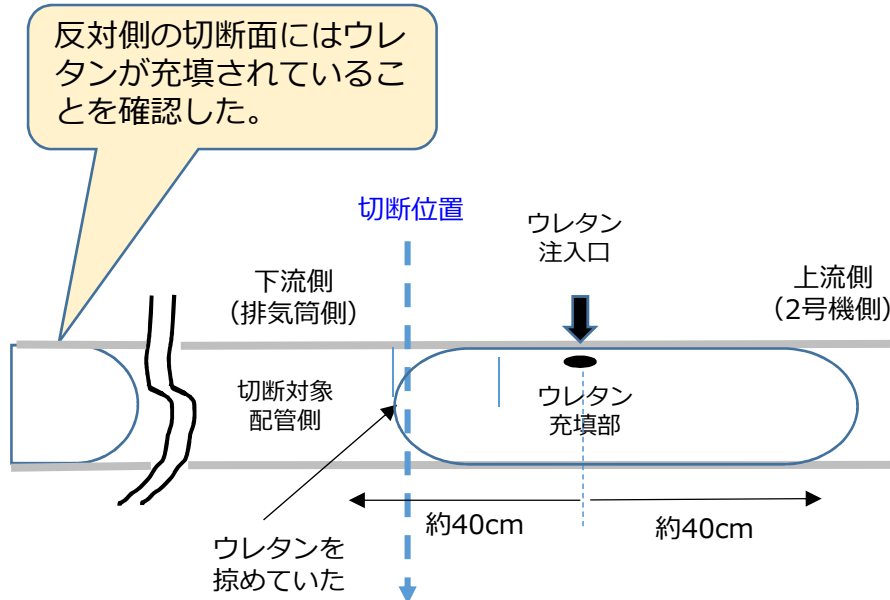
ウレタン充填部イメージ図

- 切断完了後配管を地上へ吊り降ろし、小割荷受けエリアで切断面を目視確認したところ、切断面の片方（2号機側）にウレタンが充填されていないことを確認した。
- 配管切断にあたってはダスト飛散防止対策を目的に飛散防止カバーの取り付け、切断箇所への飛散防止材の散布及び局所排風機によるダストの吸引の対策を行ったうえで慎重に切断作業を行っており、仮設ダストモニタの指示値は管理基準値に至っていないことを確認している。
  - 管理基準値 $5.0 \times 10^{-4}$  (Bq/cm<sup>3</sup>)。今回の最大値 $1.0 \times 10^{-4}$  (Bq/cm<sup>3</sup>)
- なお、周辺ダストモニタやモニタリングポストの指示値に有意な変動がないことを確認しており、環境への影響がないことを確認した。今後も引き続き、切断作業時の飛散防止対策とモニタの監視を行い、慎重に作業を進めていく。
- ウレタンが未充填であった切断面について、配管細断場所である4号機カバーへの運搬前に、飛散防止材を散布しゴムキャップ及び難燃シートで養生を実施した。
- 尚、ウレタンが充填された反対側の切断面（排気筒側）について、充填から約10ヶ月経過しているが、切断面の状態からウレタンの劣化等による隙間は発生しておらず、十分に閉塞されていることを確認した。
- 今後も配管切断時にウレタンの充填状態の確認を行い、万が一ウレタンに隙間が見られる場合は飛散防止材を散布し養生を行う。

- モックアップの知見から、ウレタン注入口から左右約40cmの範囲にウレタンが充填されているものとして、切断を実施した。しかしウレタンの広がりが見定より少なかったため、切断箇所にウレタンが充填されていなかったと推定する。

- ウレタン注入口から左右約25cm以内の範囲を切断する。
- カメラ映像で切断範囲を確認するため、下記の対策を実施する。
  - ・切断装置の真上へカメラを追加
  - ・切断装置へレーザーポインターを取り付け、目印としてウレタン注入口付近へ照射する。

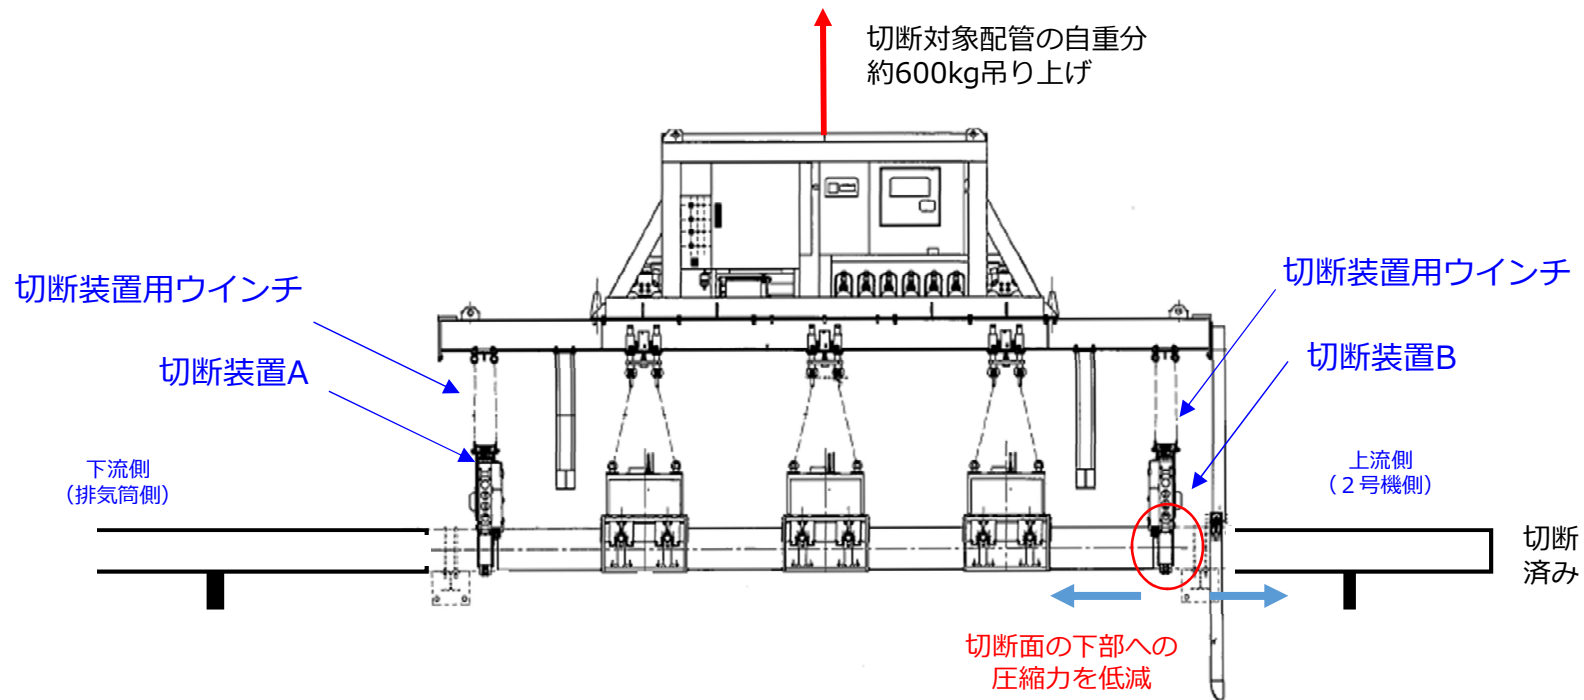
イメージ図

- 6月14日、切断装置の角度調整用電動ウインチにて切断位置の微調整を行っていたところ、ウインチのワイヤーに乱巻きが発生していることを確認した。
- 微調整によりウインチのワイヤーのたるみが大きくなった状態で、ウインチの巻き上げ降ろしを実施したことが原因と推定する。
- 電動ウインチの交換を実施予定。（6月17日納入予定）
- また、ワイヤーのたるみを抑制する対策について現在検討を進めているところ。

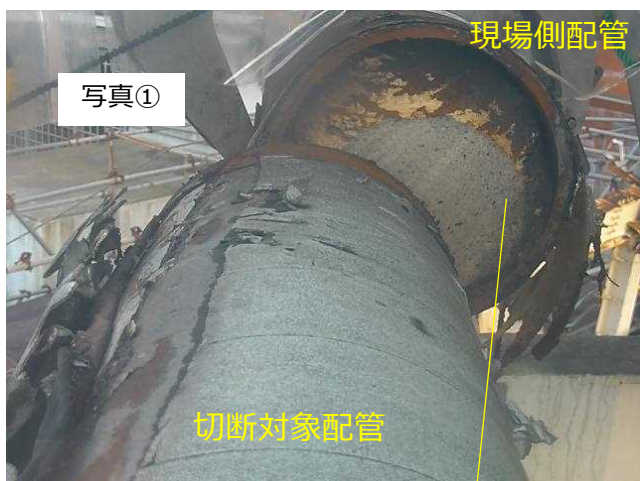
上流側 (2号機側)

- ・ 配管内側  $\gamma$  : 100mSv/h、 $\beta+\gamma$  : 3000mSv/h（切断面から、配管内側へ測定器を向け測定）
- ・ 配管外側  $\gamma$  : 60mSv/h、 $\beta+\gamma$  : 60mSv/h

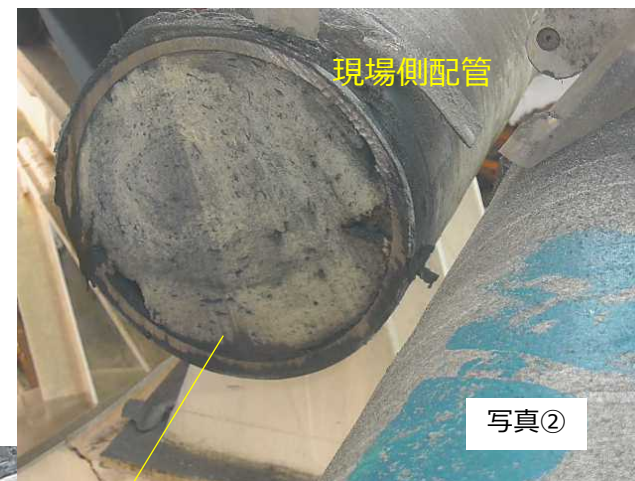
下流側 (排気筒側)

- ・ 配管内側  $\gamma$  : 65mSv/h、 $\beta+\gamma$  : 120mSv/h（ウレタンが充填された切断面を測定）
- ・ 配管外側  $\gamma$  : 60mSv/h、 $\beta+\gamma$  : 60mSv/h

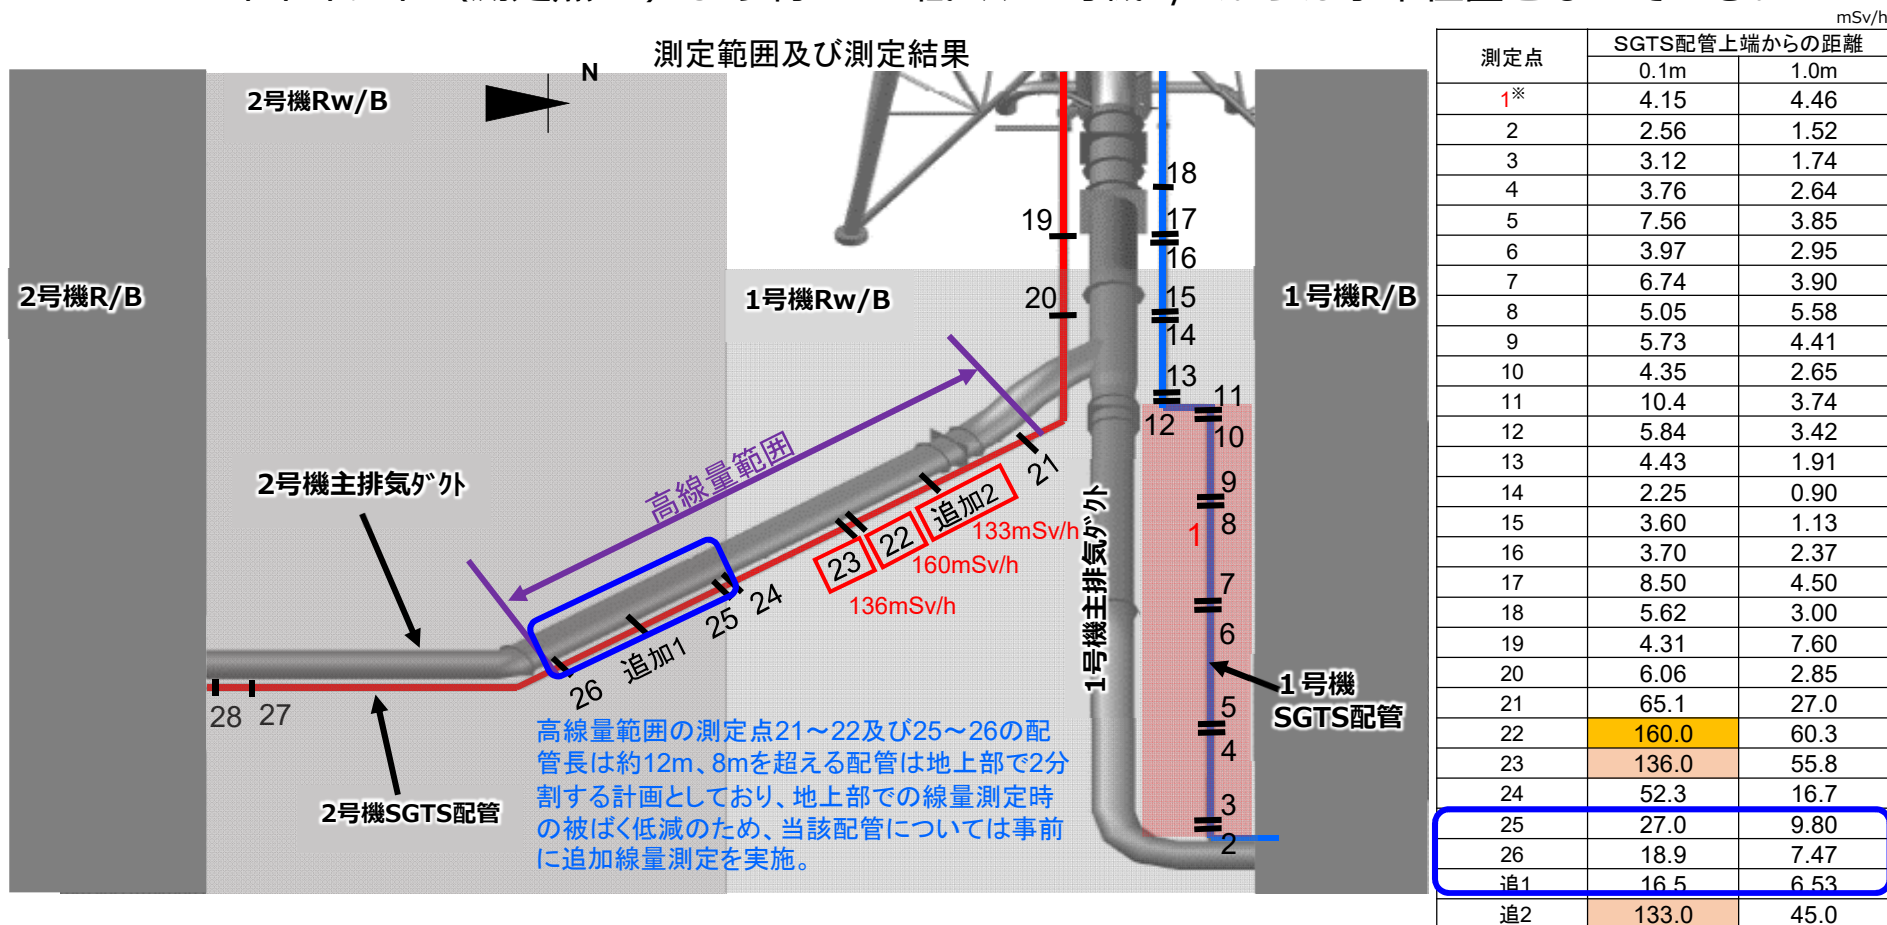
- ・ 下記に示す通り、配管線量率は2号機側が高く1号機側低い結果となった。（昨年と同傾向）
- ・ これらは、ベント流速が速かった1号機配管より2号機は原子炉建屋内のSGTS系機器（フィルタ、ラプチャーディスク等）が抵抗となり流速が抑えられ滞留したものと推測している。
- ・ なお、2号機配管で高線量が確認された範囲（測定点21～26）の配管位置関係は、屋外配管のハイポイント（測定点20）より約1.2m低く、2号機R/Bからは水平位置となっている。

※左記赤枠内上部3.0mにおいて最も高線量箇所を測定

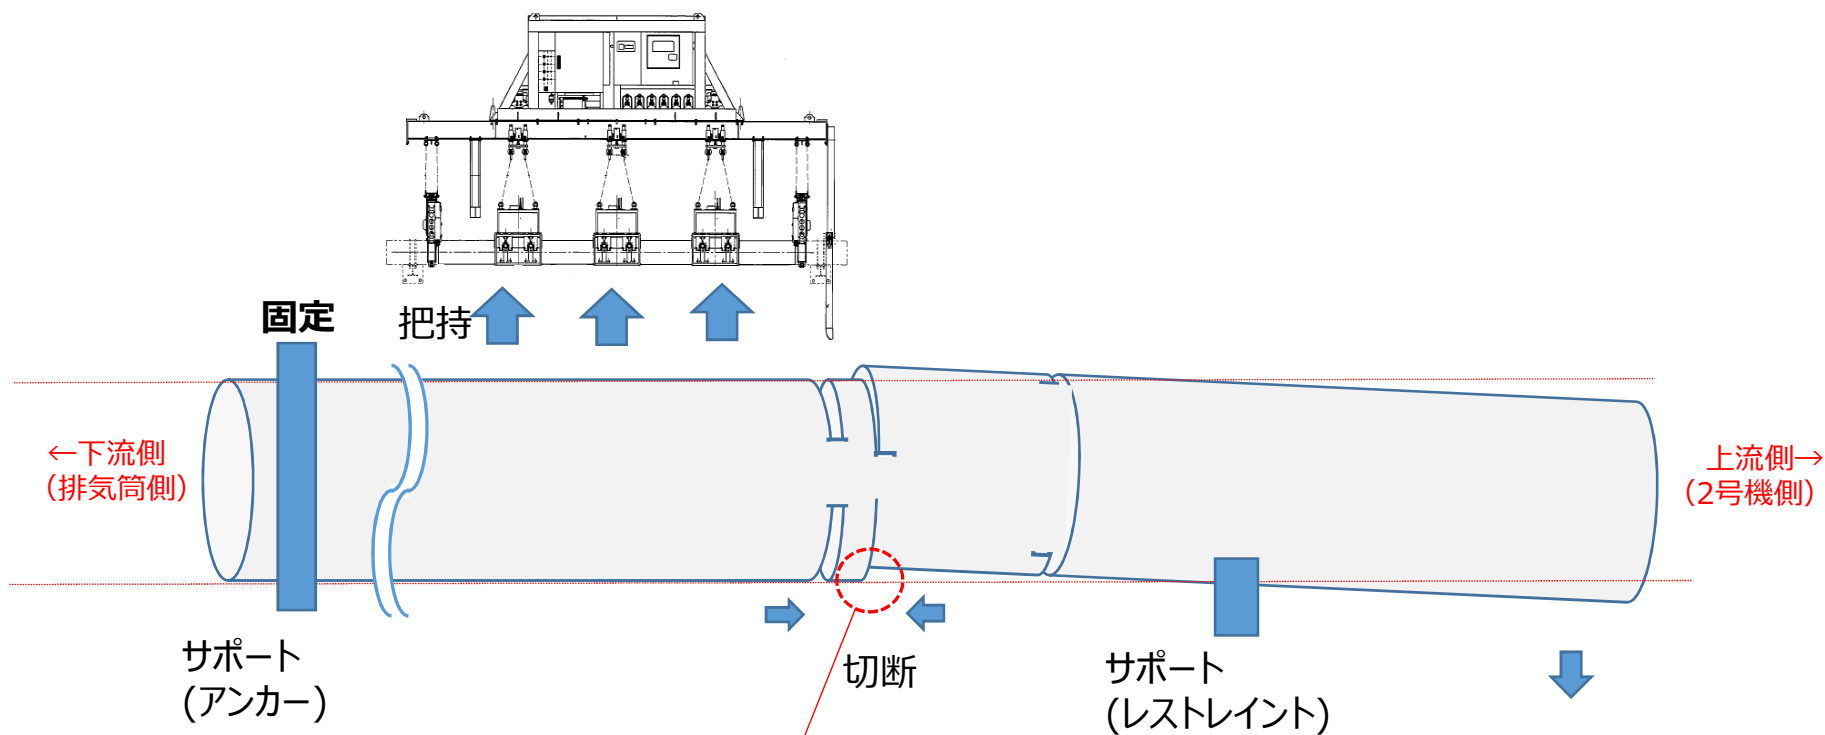
- 切断時に、切断対象配管の上流側（2号機側）の配管が自重により沈み込むことで、切断面に圧縮力が加わり、ワイヤソーの噛み込みが発生した可能性が高いと推定。

切断残存部に掛かる圧縮荷重は、約1.1～1.4 t と推定している。
