福島第一原子力発電所 増設雑固体廃棄物焼却設備の状況

2022年7月25日

東京電力ホールディングス株式会社

1. 増設雑固体廃棄物焼却設備の状況

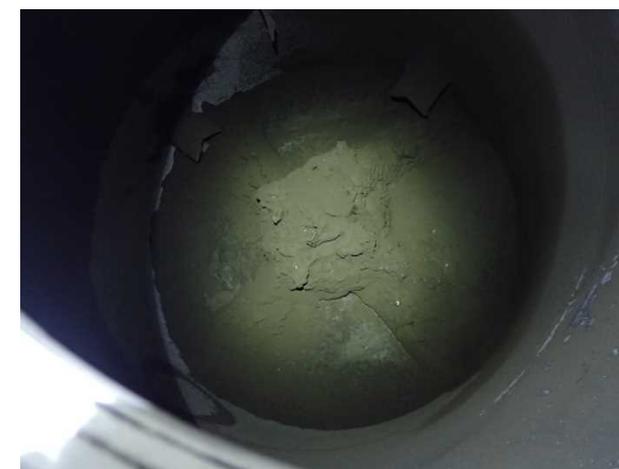
飛灰ホップ内部の様子

飛灰ホップ内の様子

- 灰と水分が攪拌され、泥状になっていた。(右上写真参照)

- 現場調査結果から、排ガス冷却器スプレーの不具合によるものと推定。
 - 排ガス冷却器底部および排ガス冷却器から発生した灰の搬送コンベア内部に、湿潤した灰を確認。
 - 一方、バグフィルタで発生した灰の搬送コンベア内部の灰は乾燥していることを確認。
- スプレーノズル外観には灰の詰まり等、異常は確認されていない。ノズルの噴霧試験を実施中。
- なお、水分が確認された系統内部は清掃実施済。

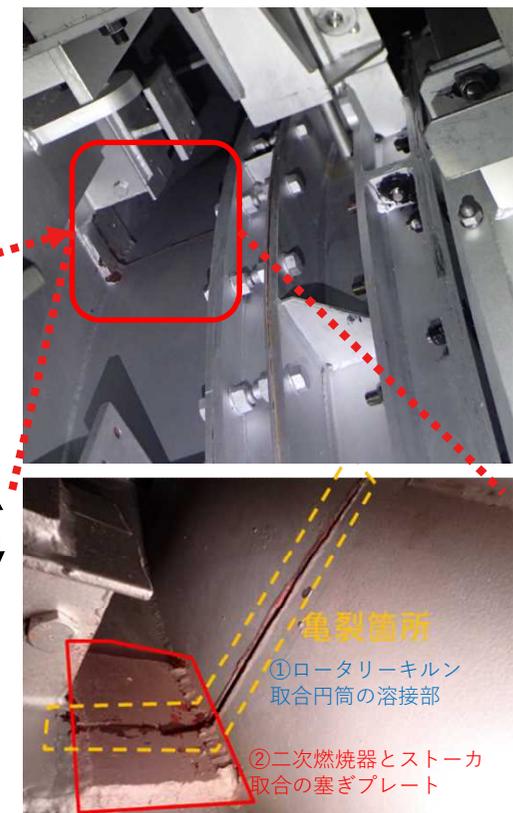
亀裂確認箇所(南側)現場写真

- 増設雑固体廃棄物焼却設備について、下記の亀裂を確認。
 - ①ロータリーキルン取合円筒の溶接部（北、南両側）
 - ②二次燃焼器とストーカ取合の塞ぎプレート（南側）
- 系統内はブロアにより負圧を維持していること及び亀裂部は焼却物と直接接する箇所ではないことから、当該亀裂部からの放射性物質の漏えいはない。
- 亀裂発生箇所はいずれも構造材本体ではないことから、構造強度に影響はない。
- 亀裂部の破面観察の結果、過大な応力が作用し、延性破壊したものであり、3月16日地震の影響と推定。

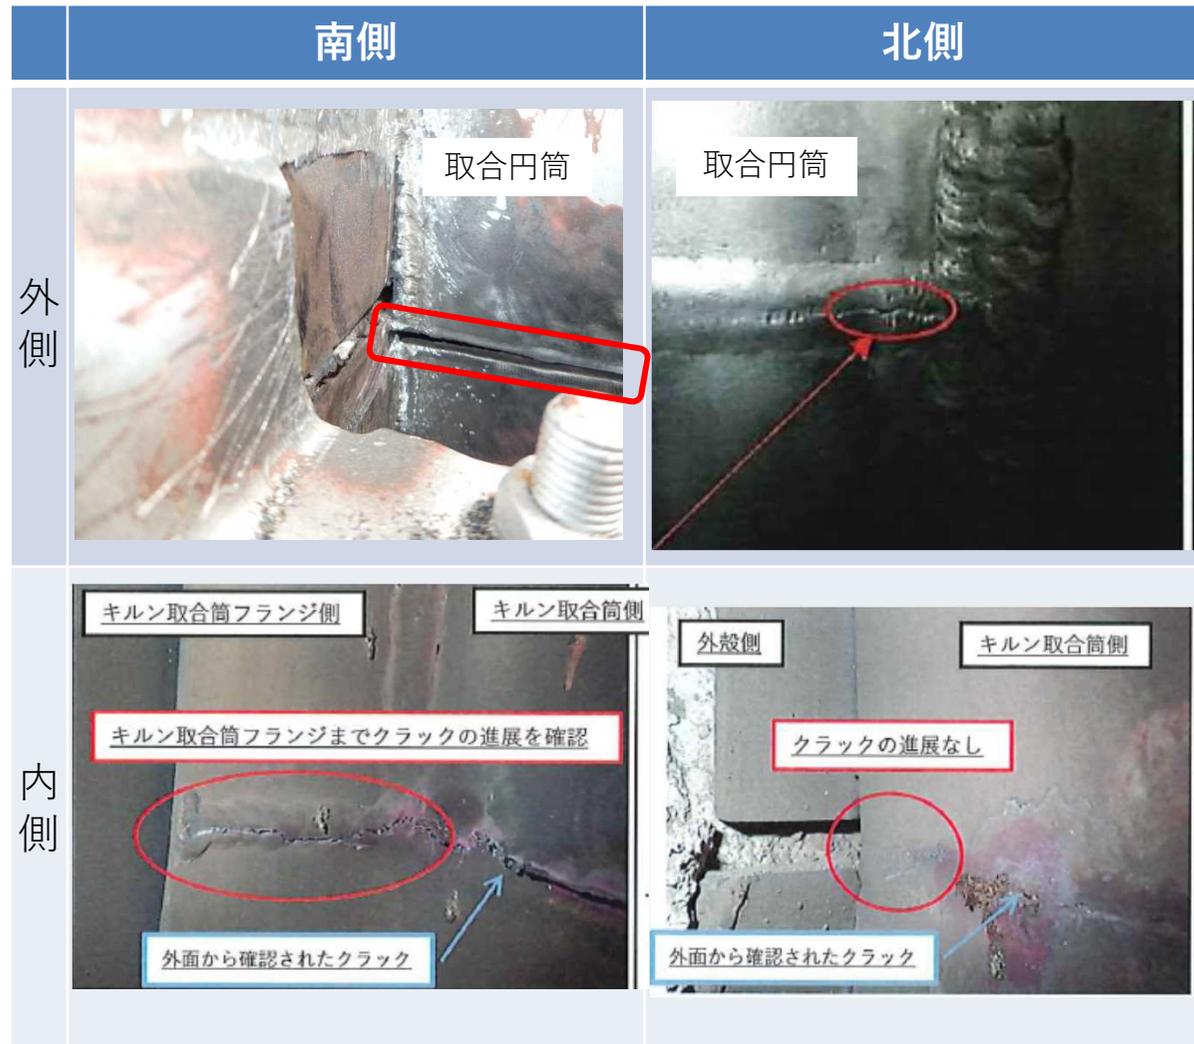
- 鋼材を溶接接続(下図緑線部)し、取合円筒を構成。本円筒にキルンの摺動部を接続。
- 南北の溶接部共に溶接線に沿って亀裂を確認。
- 南側の亀裂は、円筒先に接続されているフランジ部にも伝播。

用途・要求機能			復旧の方向性
	用途	気密性	強度	
ロータリーキルン取合円筒	キルン及び二次燃焼器・ストーカ間をシールする摺動部を本円筒に接続	要求有	要求有 ・ 強度部材ではないが、耐震Bクラス地震力に対して許容応力未満とする設計 ・ 開先無の突合せ溶接では必要な溶込厚さが確保されず、溶接部が破断する可能性有	必要な溶込厚さが確保できる、開先をとった溶接とする 他溶接部の施工法選定に問題ないか確認
二次燃焼器・ストーカ接続部のシール溶接部	接続部の気密性を向上(一般は外面ボルト締結のみ)	要求有	—	外面からのシール溶接等により気密性を確保

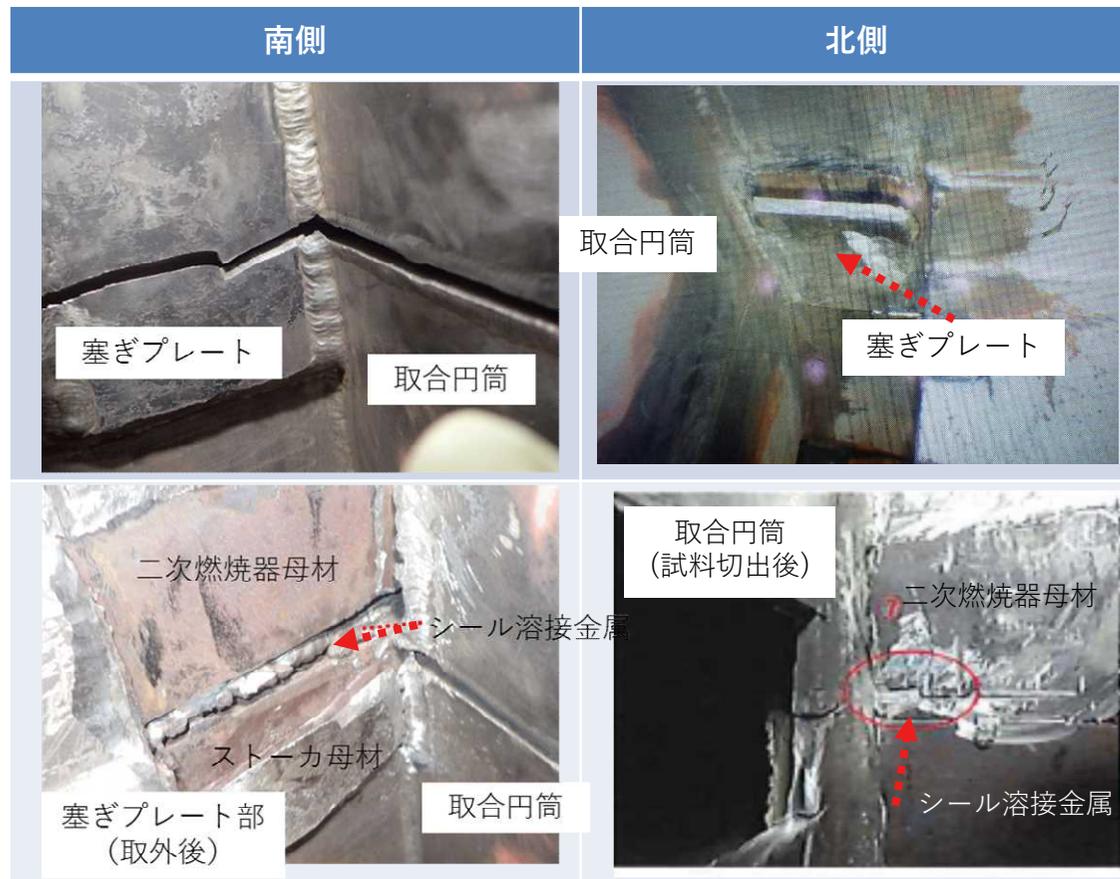
- 南側のプレート鋼材自体に亀裂が入り上下に分断。北側のプレートは異常無し。
- プレートは、ストーカ・二次燃焼器取合部内側のシール溶接(下図緑線部)の裏当て金の用途。
- 当該プレートを取り外し、ストーカおよび二次燃焼器の構造材(母材)に亀裂等の異常は確認されなかったが、シール溶接部は割れを確認。

用途・要求機能			復旧の方向性
	用途	気密性	強度	
シール溶接部の塞ぎプレート	シール溶接の補助部材(裏当て金)	要求有	—	気密性を確保する修理方法を検討中
ストーカ・二次燃焼器の各ボルト接続部	ストーカ・二次燃焼器各要素を接続	要求有	要求有 ・ 耐震Bクラス地震力に対して許容応力未満とする設計	ボルト・座金の変形が確認されており、ボルト締結施工法について検討中
炉内耐火材	焼却時における炉内高温環境から外殻材を保護	—	—	現状は脱落等の恐れが無いため、経過観察
二次燃焼器外殻補強材と振れ止め材の接続部	二次燃焼器の補強材と振れ止め材を溶接接続	—	—	溶接接続可否を含め検討中
ストーカ・架台据付部のシムプレート	機器の傾き調整及び荷重分散	—	—	ずれ止め方法を検討中

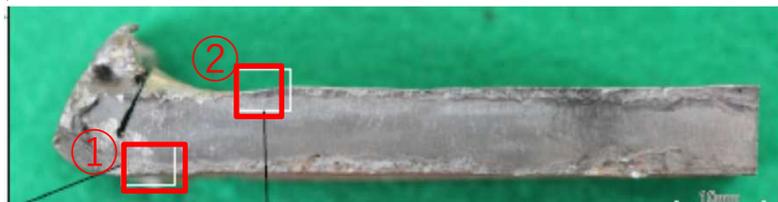
取合円筒破面（南側）

- 破面観察の結果、過大な応力で延性破壊に至ったもので、3月16日地震影響が直接原因と推定。
- 取合円筒の溶接部亀裂（南側）のSEM観察結果
 - 破面は円筒表面の溶接金属部であり、ディンプル模様が確認され、延性破壊と推定。
 - 当該部は突き合わせ溶接で、開先をとらない施工法であったことから、溶接金属の溶込厚さが小さく、設計よりも強度が低かったと推定。

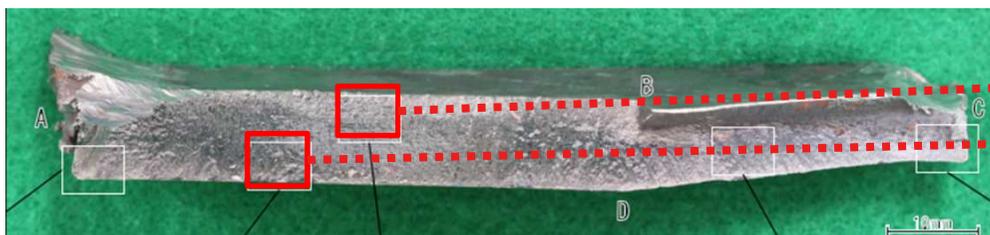
塞ぎプレート破面（上側）

- 塞ぎプレートの亀裂のSEM観察結果
 - 破面にディンプル模様が確認され、過大な応力が作用し、延性破壊に至った。
 - 破面は接触による損傷部分が多く、破断後に破面同士の接触が繰り返されたと推定。

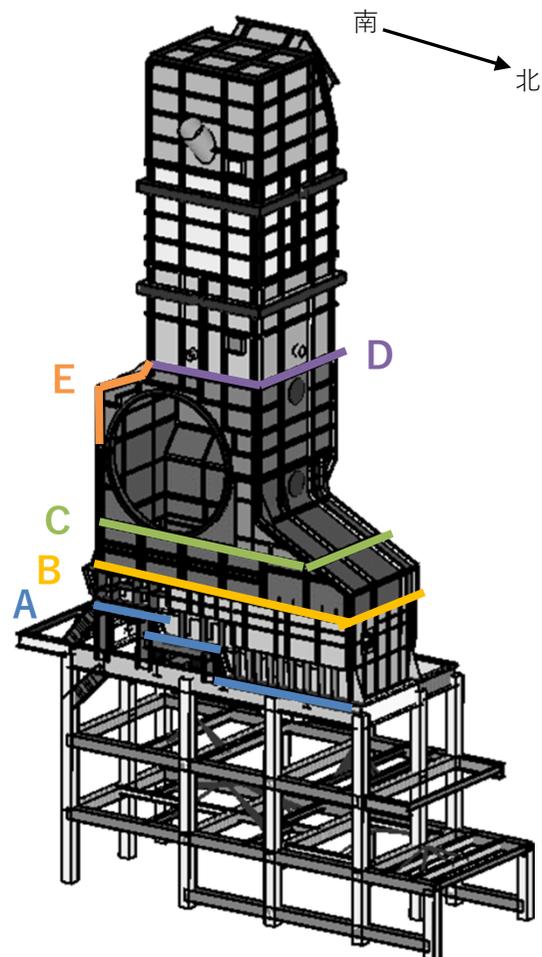
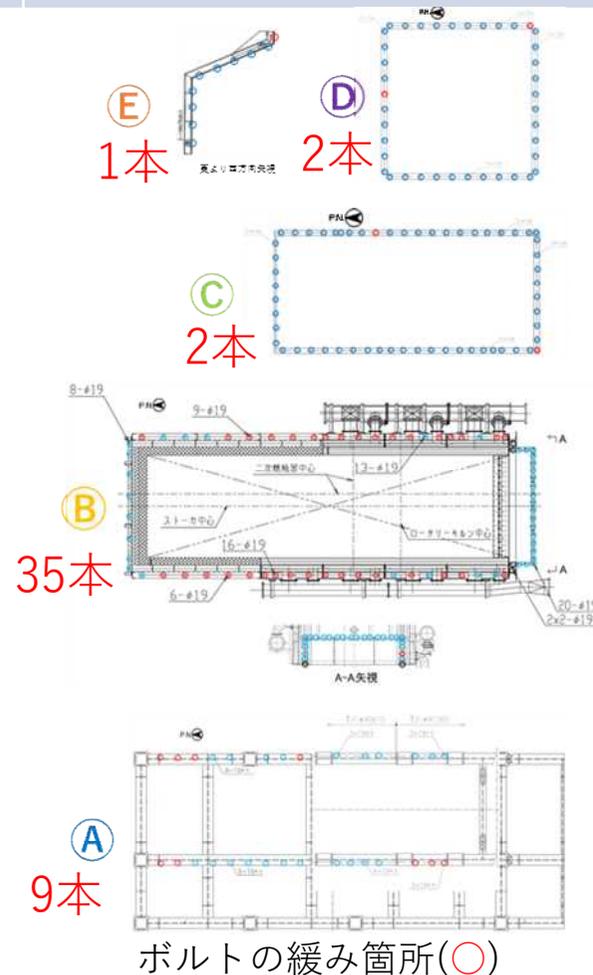
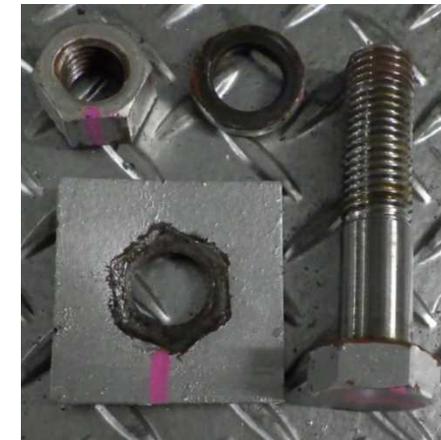
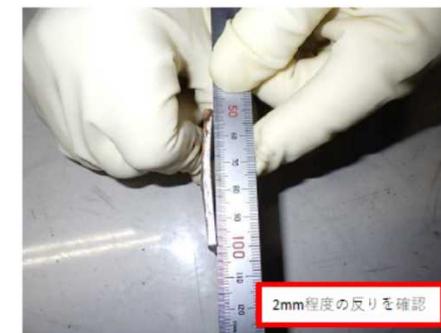
ボルト及び座金等
締結部材の状態

- 亀裂箇所以外の水平展開調査においてボルト締結部計49本/164本に緩みを確認。
- ストーカ下部に緩み箇所が集中。取り外して調査し、ボルトや座金の歪みを確認。

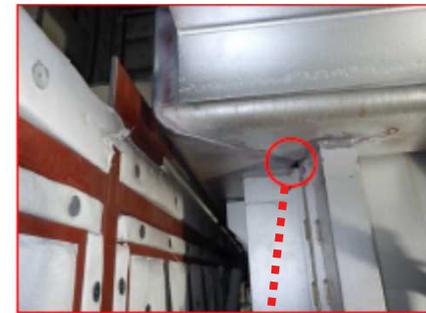
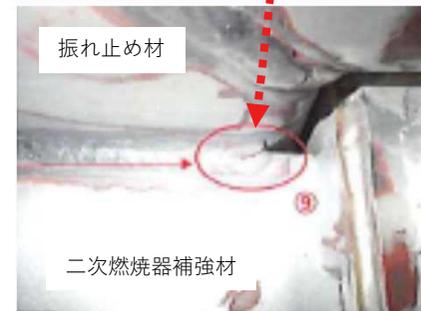
南西部角部の溶接部割れ

- 二次燃焼器外殻補強材と振れ止め材の溶接接続部について、南東・南西角部に割れを確認。
- 北東角・北西角部に割れはない。
- 当該部位は、二次燃焼器の構造部材ではない。

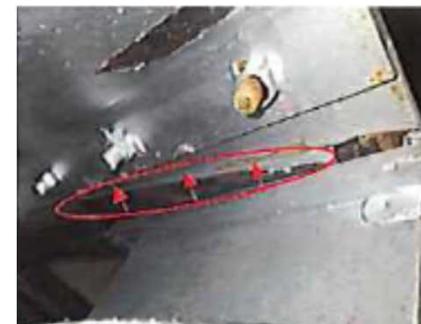
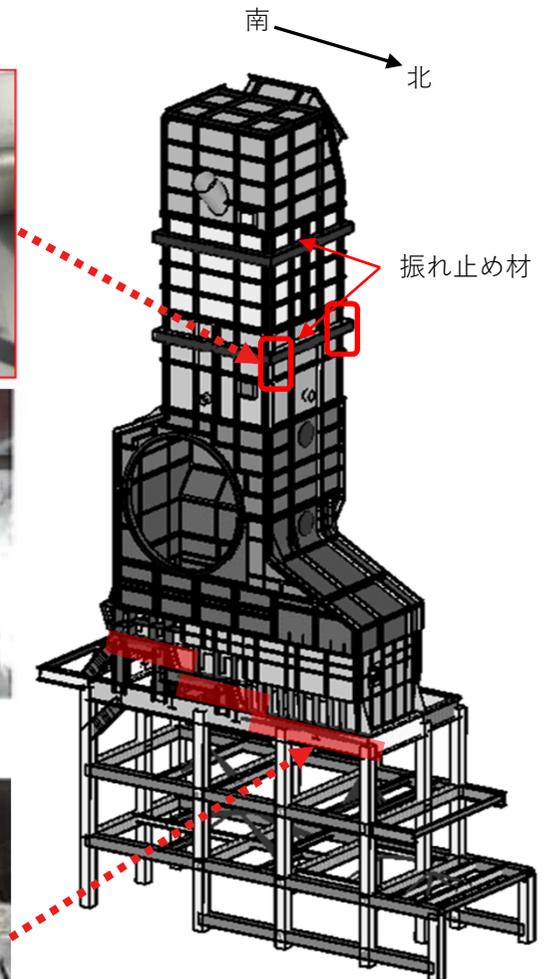
シムプレートのずれ

- ストーカと架台の据付部に挿入するシムプレートのずれを複数箇所を確認。
- 当該プレートは機器の傾き調整、荷重分散の用途。

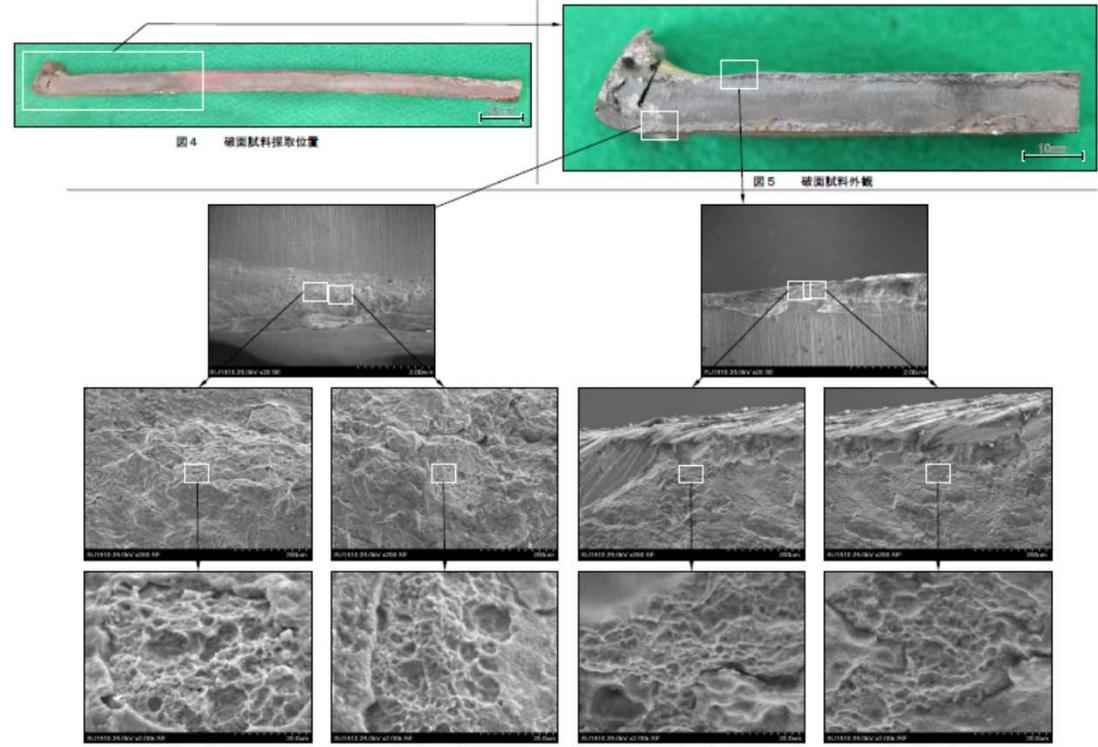
破断面のSEM観察画像

- 破断面は内外表面近傍の溶接金属部であり、ディンプル模様が確認されたことから、延性破壊と推定
- 当該部は突き合わせ溶接であり、溶接金属の厚さについて、強度評価上必要とされる内外面各々1.5mmを下回る箇所が存在
- 開先をとらない溶接部の設計であったことから、溶け込み厚さが小さく、必要な強度が確保されていなかったものと推定
