特定原子力施設監視・評価検討会  
（第105回）  
資料6-1-2

# 汚染水対策の現況と今後について

2023年2月20日

東京電力ホールディングス株式会社

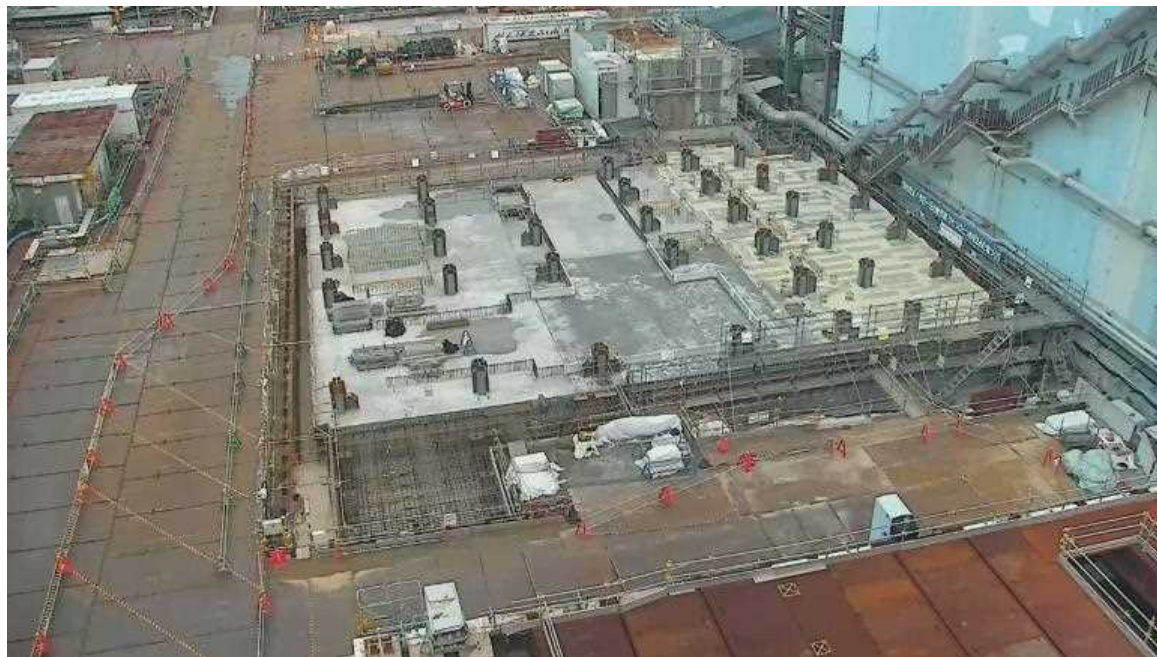
- 2号機R/B南側エリア 状況写真 (2022.11.26)

2号機燃料取り出し構台設置に合わせてフェーシング実施中

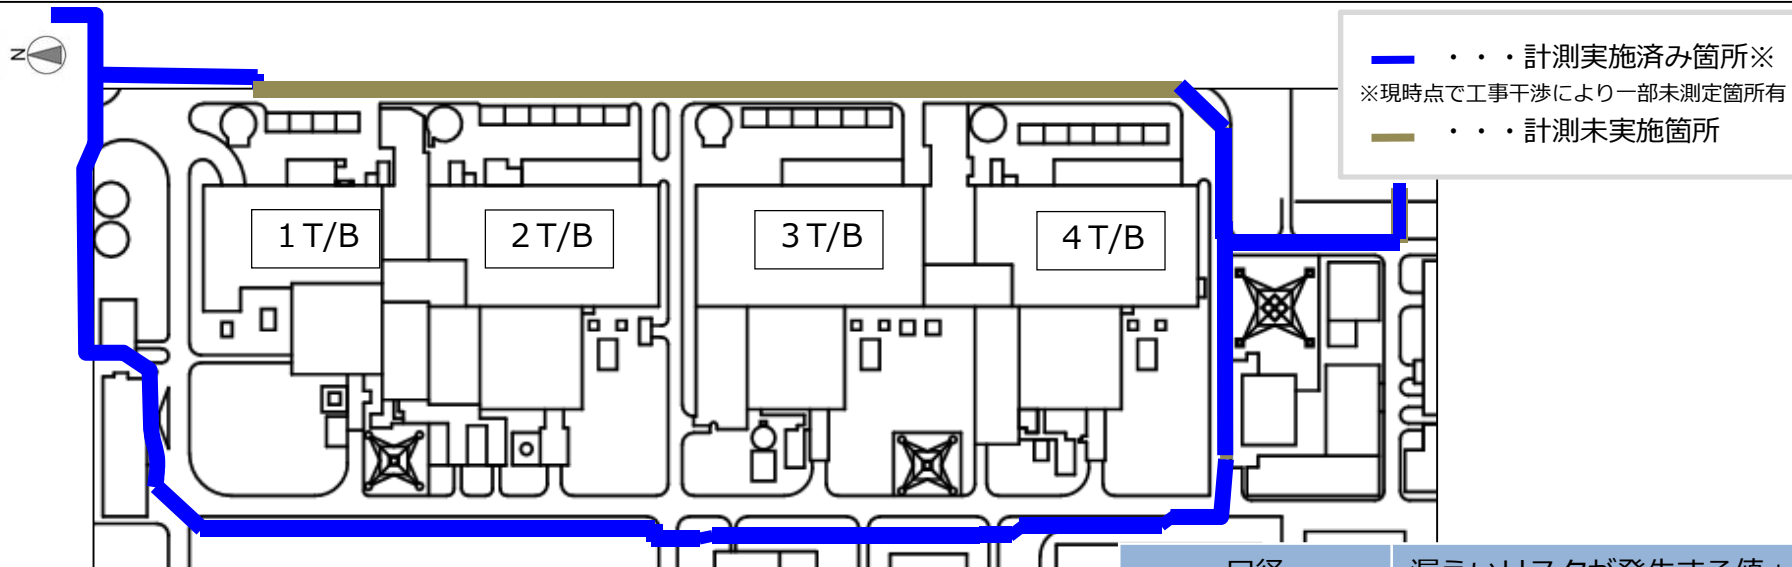
- 2022年2月に発生したブライン供給配管（本管）からの漏えい事象に伴い、漏えい箇所であるカップリングジョイント部の遊間計測を実施し、計測データを踏まえ、エリア毎の状態監視保全の詳細（監視方法・頻度）について検討を進めている。
- 約270箇所（458箇所中）計測を実施し、外観目視及び、遊間の計測した値から、**漏えいリスクが発生する値は確認されていない。**（昨年度行ったモックアップ試験にて確認した漏えいに至る限界値（10.6mm・13.9mm）およびカップリングジョイントの構造上の特性から設定した値との比較）  
※ただし、近い値が確認された箇所について参考資料参照
- 今年度中に458箇所のカップリングジョイントについて2回計測を実施予定であり、データを踏まえ、漏えいリスクが発生する値に近い箇所や遊間の変位量大きい箇所を絞り込み、状態監視保全の詳細について検討を進める。

\*モックアップ試験にて確認した漏えいに至る限界値およびカップリングジョイントの構造上の特性から設定した値

口径	漏えいリスクが発生する値*
150A~300A	10mm
350A~450A	13mm

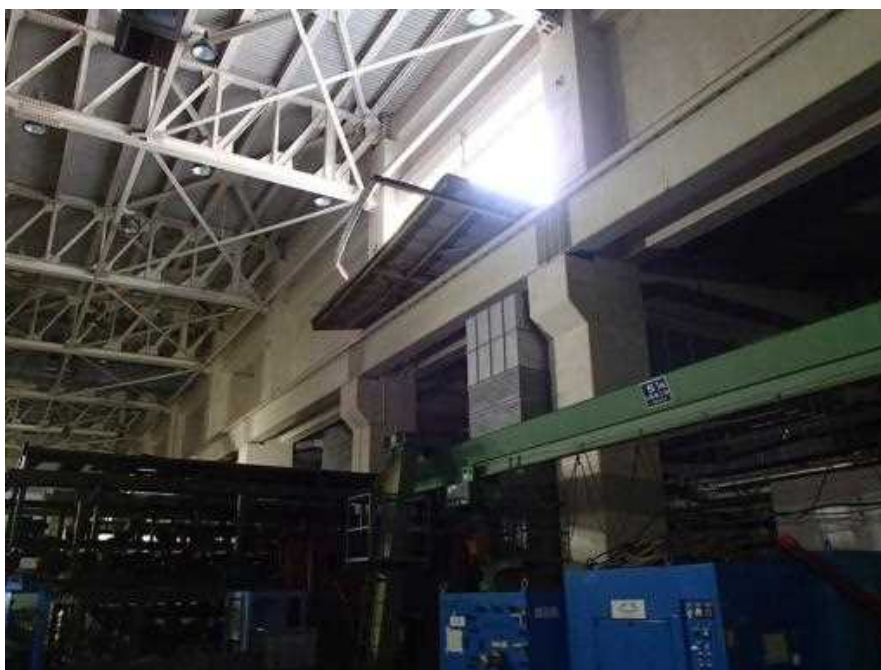
写真①：BOP損壊部分（塞ぎ前、屋内）

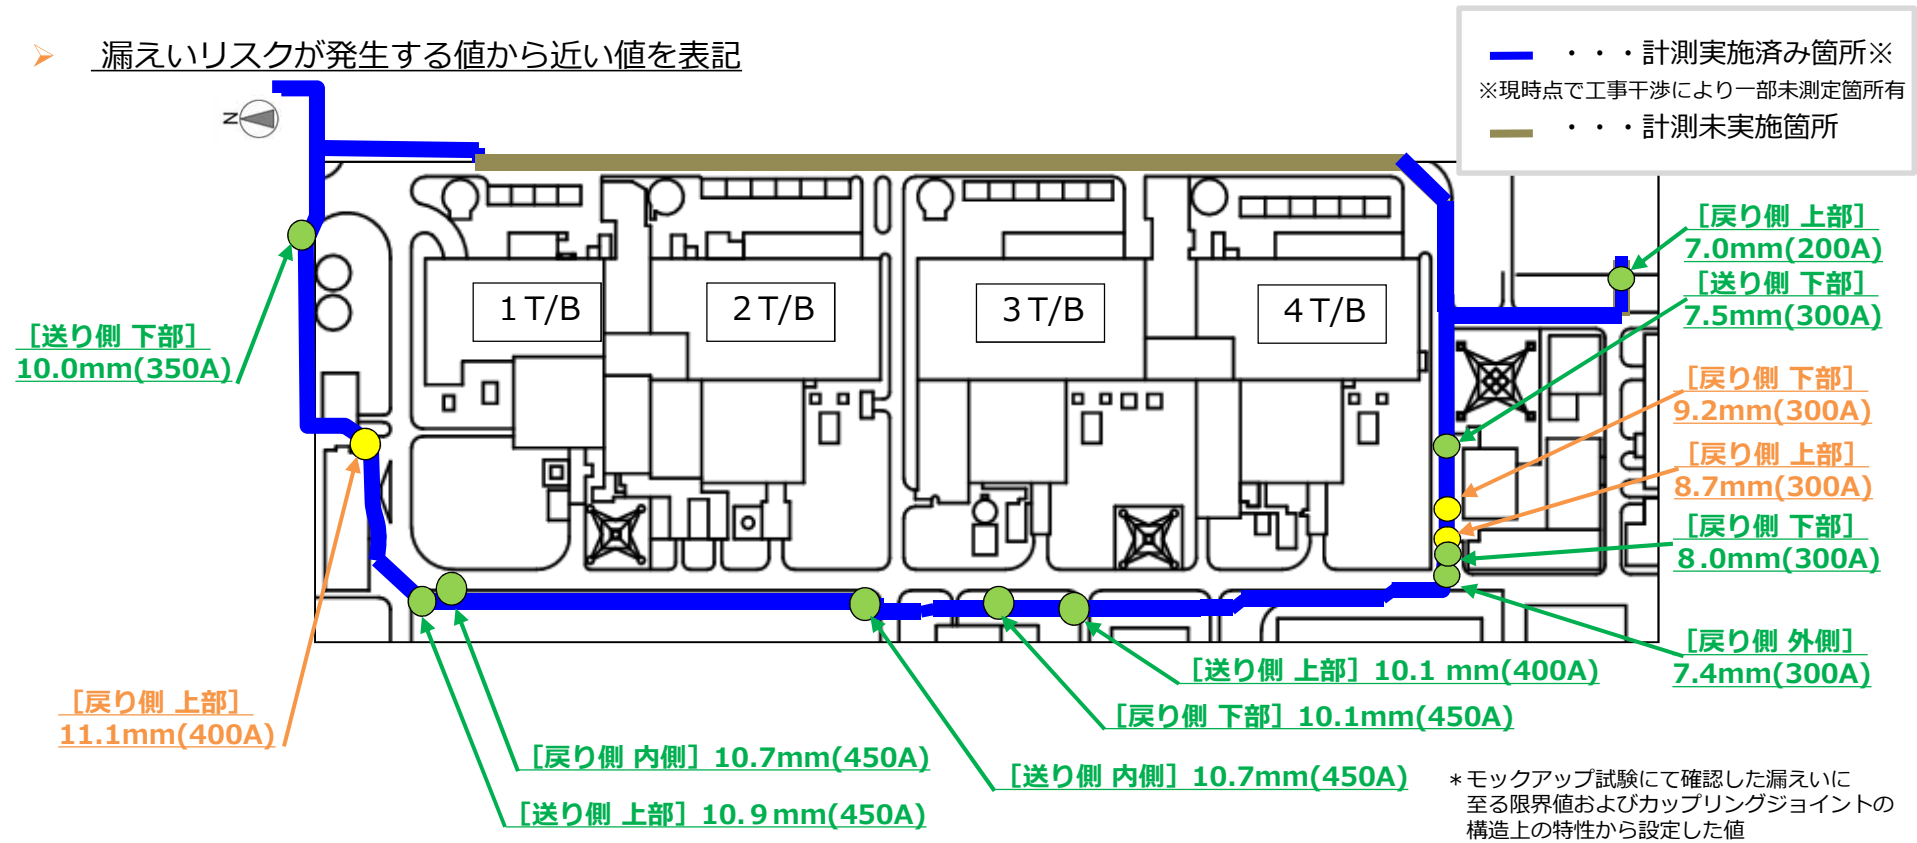
■ 約270箇所（458箇所中）計測を実施し、外観目視及び、遊間の計測値から、漏えいリスクが発生する箇所は確認されていないが、それに近い値の箇所が数箇所確認された。これらのカップリングジョイント部については2回目計測時に優先的に計測を行う。

- . . . リスクが発生する値からの裕度2mm未満
- . . . リスクが発生する値からの裕度2mm～3mm以下

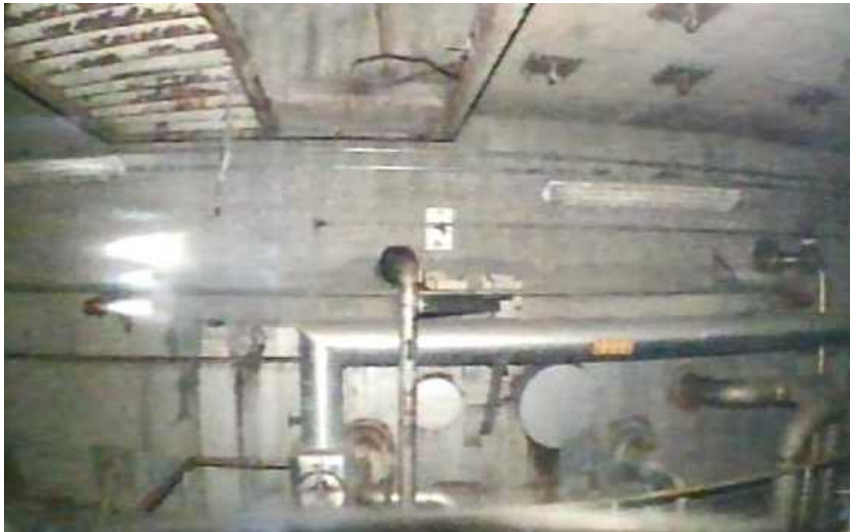
東側 T.P.+6m~T.P.+8m付近：多少のにじみ

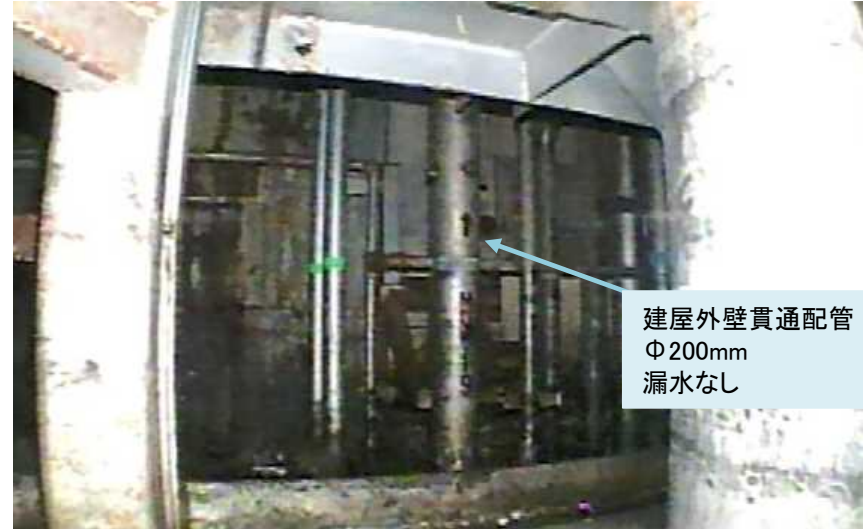
T.P.+1m~T.P.+3m付近：滞留水（過去）水没していた箇所

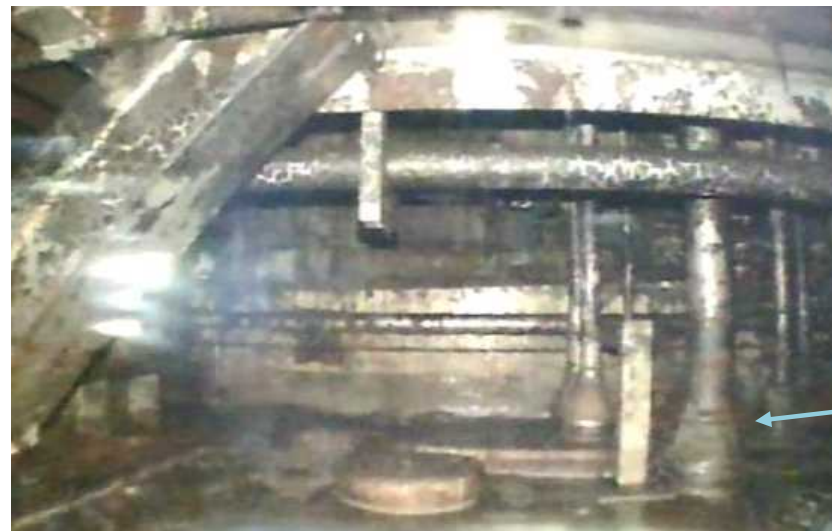
T.P.-0.8m（床面）~T.P.+1m付近：床面に水溜りやにじんでいる状況無

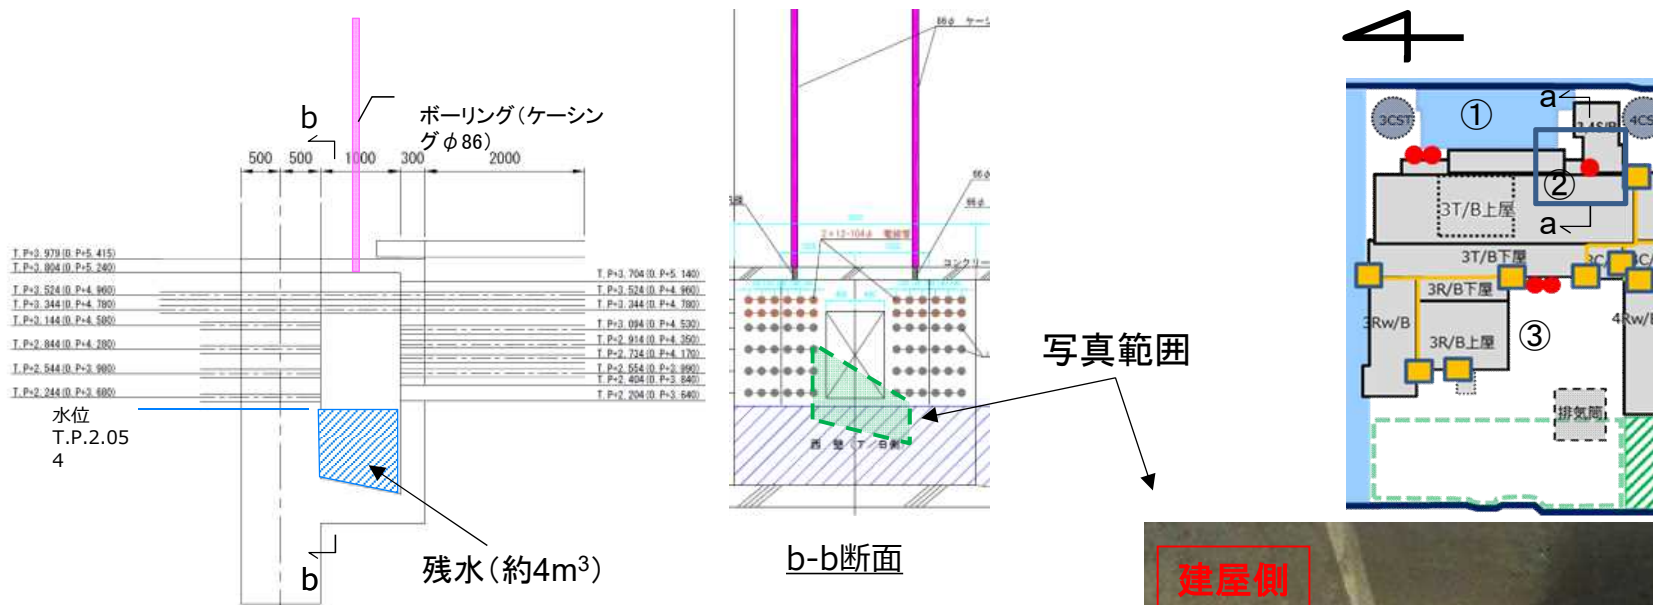
a-a 取水電源ケーブルトレンチ建屋接続部ピット断面図

- 3号取水電源ケーブルトレンチの建屋接続部ピット部を地上より削孔し内部を確認。
- 建屋外壁貫通部のケーブルより深部に若干のたまり水が確認されたため、抜き取り後、地下水の流入は確認されなかったが、降雨後再度たまり水が確認された。2022年度末に内部の充填を実施する予定。

2022年度		2023年度	
	3Q	4Q	1Q	2Q
たまり水移送	■			
充填		■

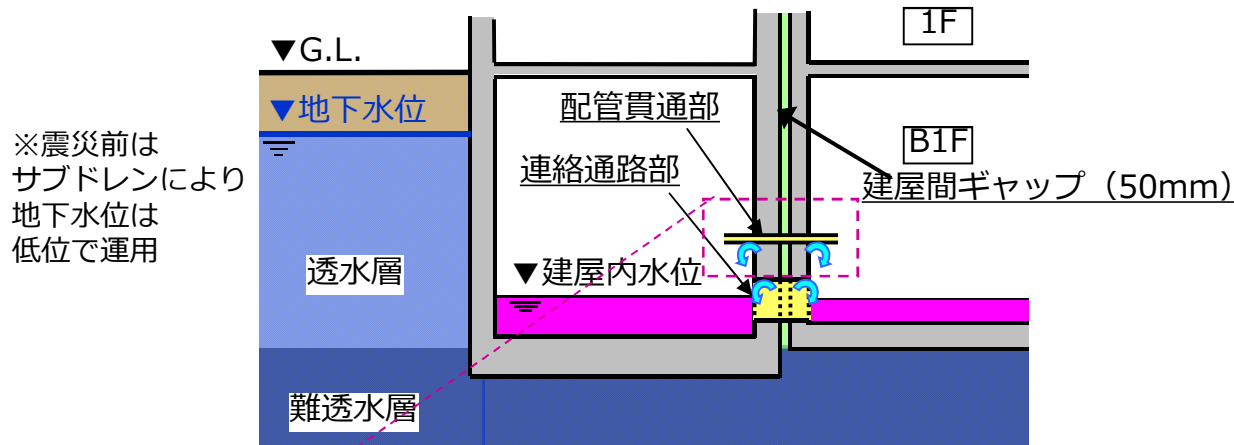
- 各建屋間ギャップ部には貫通配管があり、ラバーブーツ等の損傷による地下水の流入が、他の建屋で確認されている。

建屋間ギャップ貫通配管部地下水流入状況  
(2021.7焼却建屋と工作建屋の貫通配管部)
