「過去のコメントへの対応状況」のうち  
3月16日地震発生後の福島第一原子力発電所の状況について

2023年3月20日

東京電力ホールディングス株式会社

# 地震発生後の福島第一原子力発電所の状況について

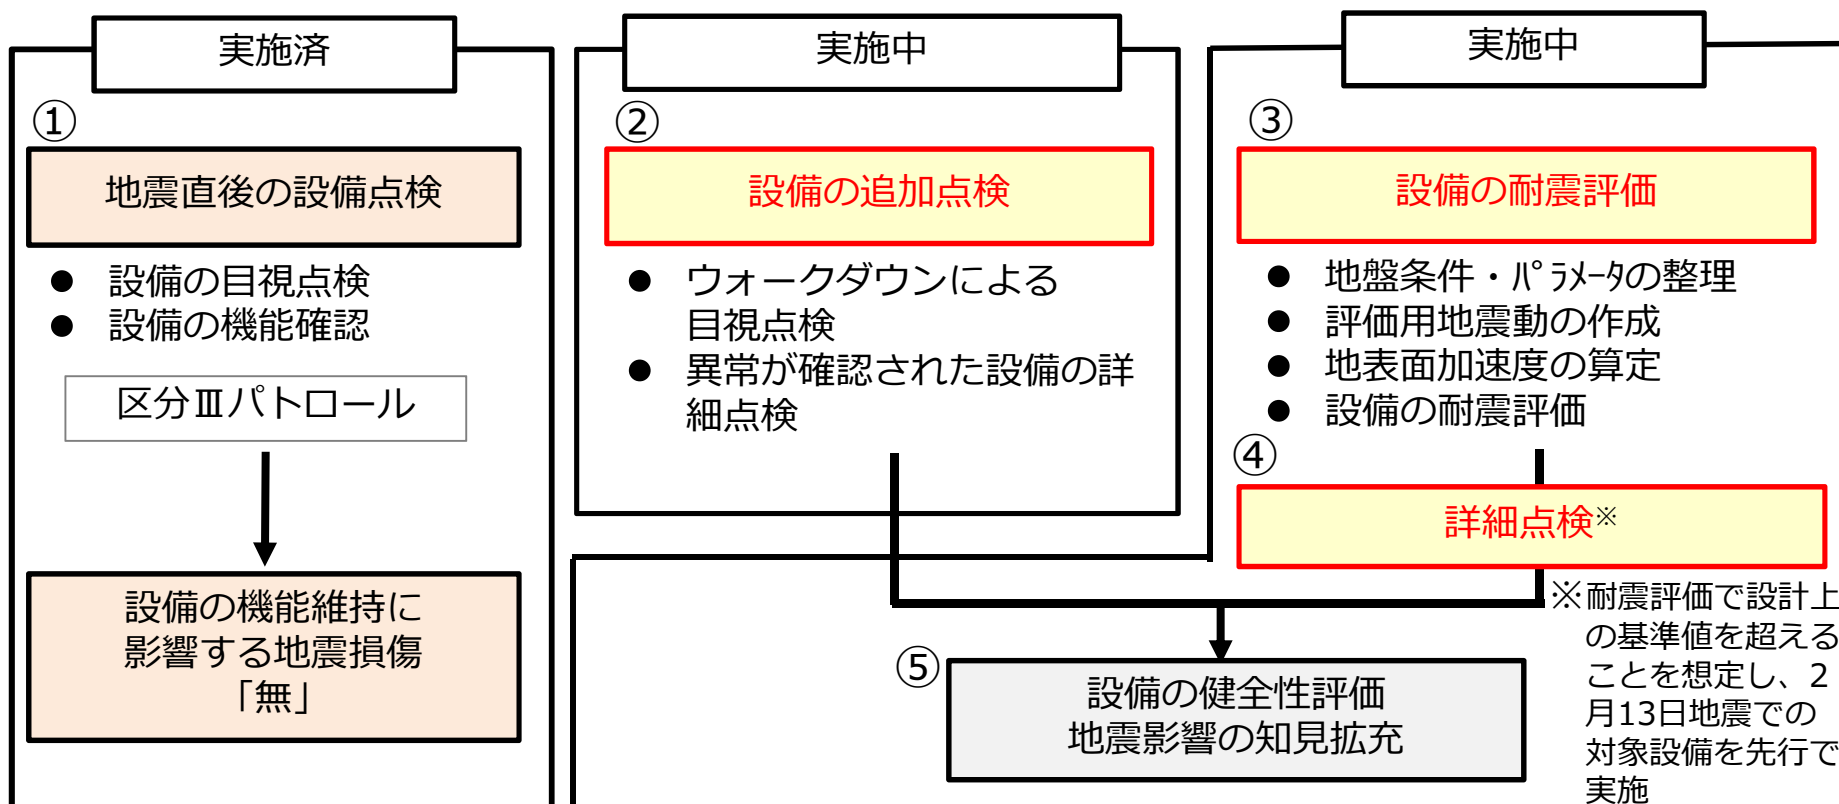
- 昨年2月13日地震動は、解放基盤面レベルにおける地震計の観測記録から、Bクラス機器共振影響評価地震動（150ガル）以上であることを把握。今回の3月16日地震動は、この地震動をやや上回ることを確認
- 地震直後の設備点検（①）は完了したが、**地震の影響が及ぶ可能性のある部位に着目した点検（②）**及び、**耐震評価で詳細点検が必要となった設備の詳細点検（④）**が必要
- 設備の耐震評価（③）については、パラメータの整理等を実施し、設備の耐震評価を実施
- 以上の結果及び2月13日地震の結果を踏まえて、設備の健全性（⑤）を評価予定

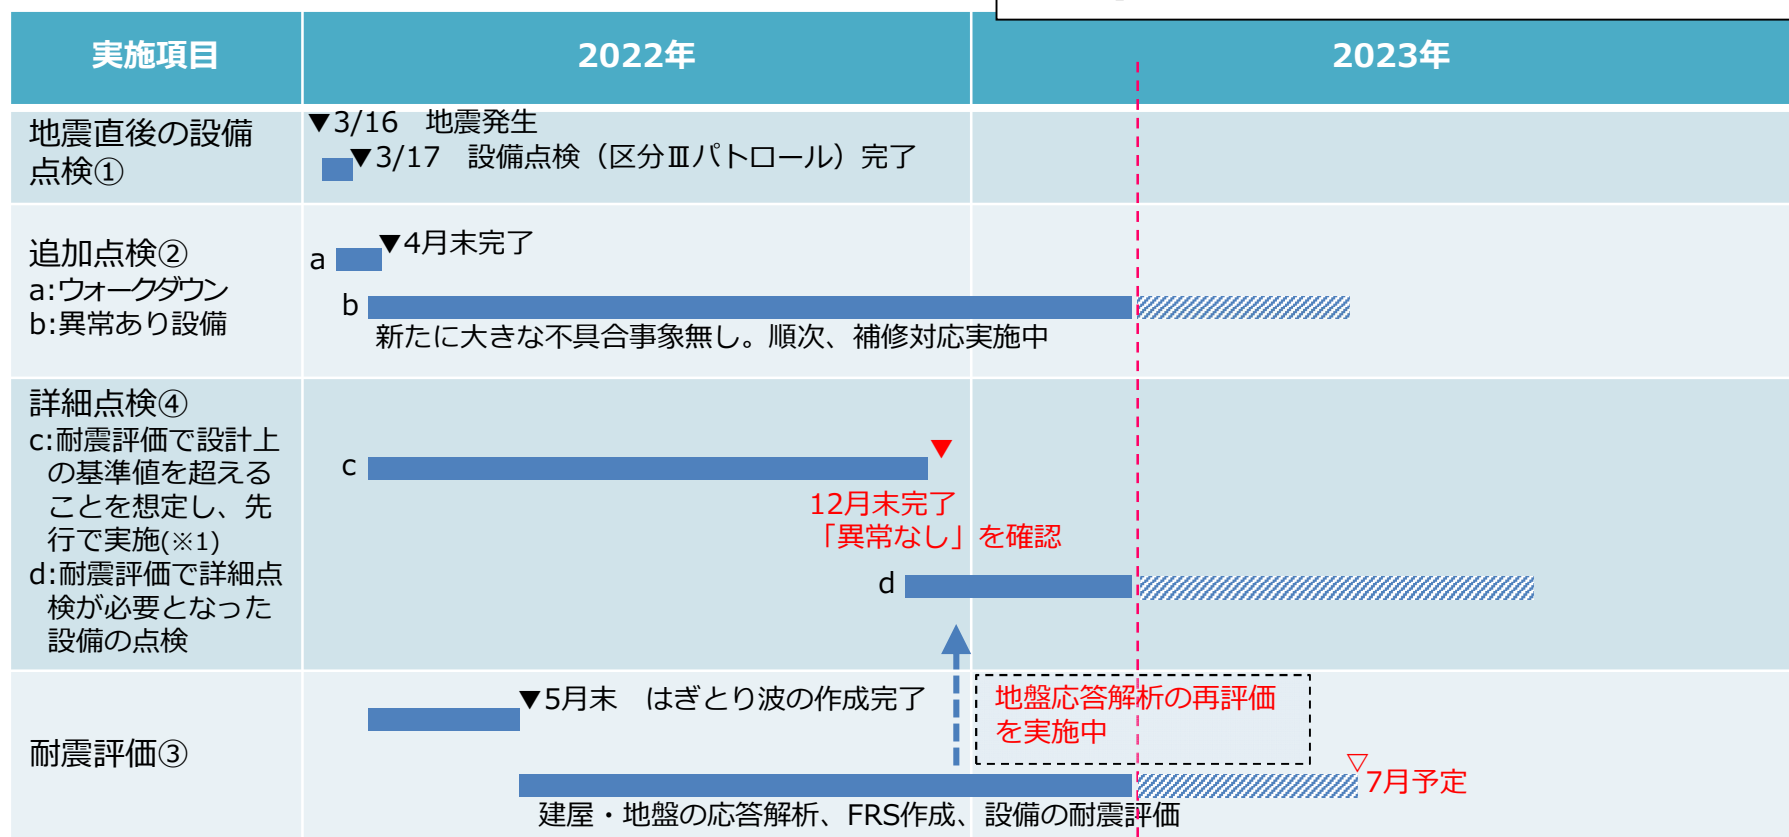
- 追加点検（ウォークダウン）を4月末までに実施：4月末で100%完了
- 異常が確認された機器は詳細点検及び補修を実施中：2023年2月下旬で97%\*完了  
\*タンクエリアの雨水カバー補修や、原水ろ過水純水  
汚泥増設排水設備のタンク交換は2023年度に完了予定
- 今後の耐震評価で設計上の基準値を超えることを想定し、2月13日地震※で抽出した設備について、先行で詳細点検を実施：12月下旬に9設備完了し、異常なし確認（スライド8参照）
- 機器の耐震評価を実施：再評価実施中（2023年7月完了予定）
- 機器の耐震評価で詳細点検が必要となった設備の点検を実施：評価中
