2022年3月16日に発生した福島県沖地震による 影響確認について

2023年4月14日

東京電力ホールディングス株式会社

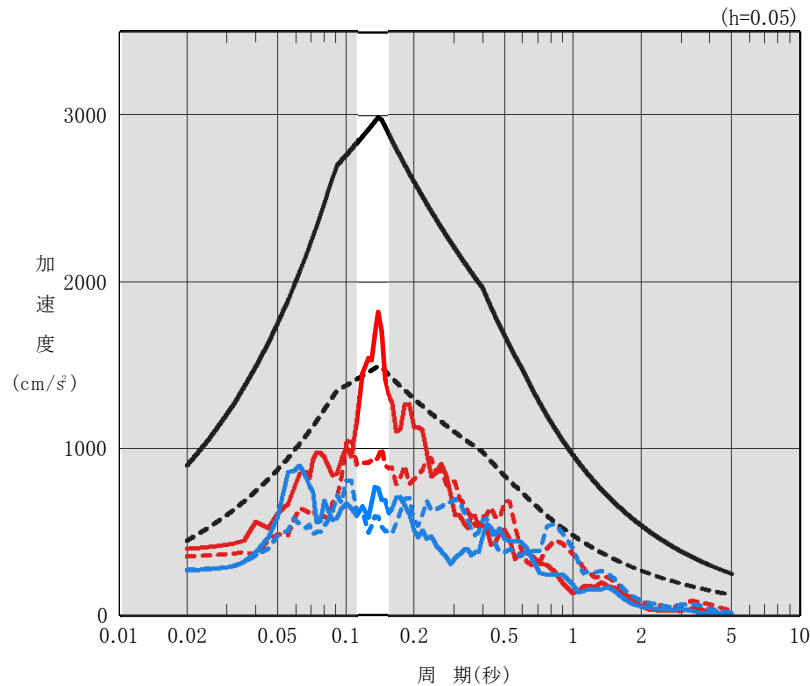
はぎとり波と検討用地震動の比較
(水平方向)

- 3月16日の地震動は、一部の周期帯で1/2Ss450を上回っている

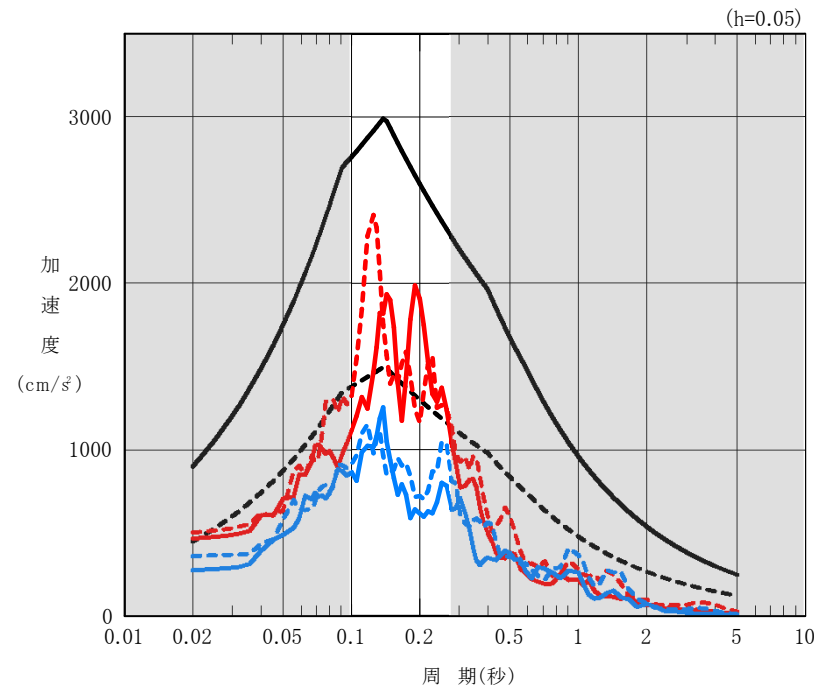
はぎとり波と検討用地震動の比較
(水平方向)

- 3月16日の地震動は、一部の周期帯で1/2Ss450を上回っている

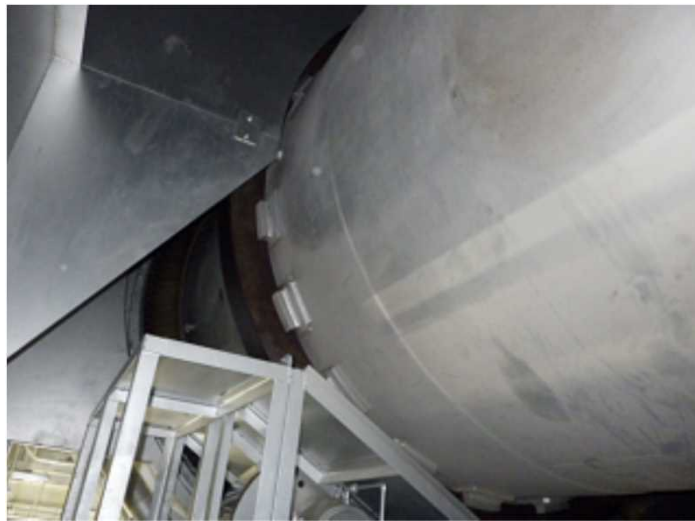
焼却炉 外殻

評価事項	損傷	詳細点検項目	確認事項	点検結果
外殻の地震による影響	変形	詳細目視	変形、塗装の剥がれ等の確認	変形、塗装の剥がれ等異常無
ローラーベッドの地震による影響	変形	詳細目視	変形、塗装の剥がれ等の確認	変形、塗装の剥がれ等異常無
水平方向地震力のせん断力による影響	基礎ボルトの割れ、欠陥	超音波探傷検査 (UT)	垂直法により欠陥の有無を確認	有意な指示エコー無
垂直方向地震力の引張力による影響	基礎ボルトの伸びによる緩み等	打診試験	伸びが発生した場合緩みが確認される事を想定し、打診音で違いを確認	打診音での緩み確認せず

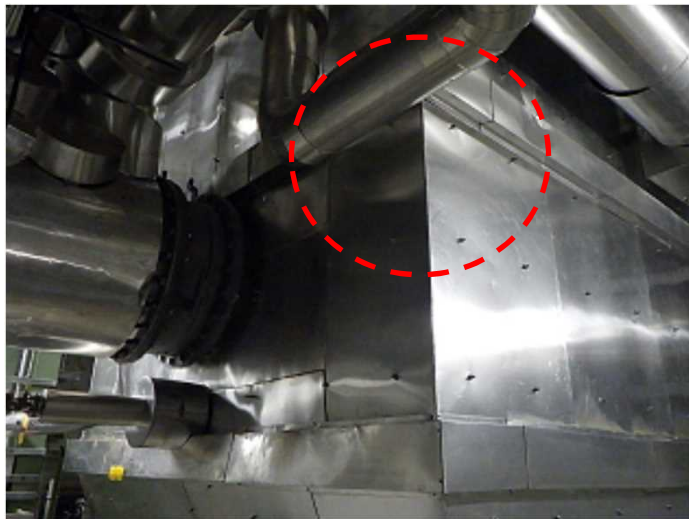
ケーシング 最大応力箇所

評価事項	損傷	詳細点検項目	確認事項	点検結果
ケーシング（据付支持部）の地震による影響	ケーシングの損傷	詳細目視	変形の有無を確認	変形等異常無
架台の地震による影響	変形	詳細目視	変形、塗装の剥がれ等の確認	変形、塗装の剥がれ等異常無
水平方向地震力のせん断力による影響	基礎ボルトの割れ、欠陥	超音波探傷検査（UT）	垂直法により欠陥の有無を確認	有意な指示エコー無
垂直方向地震力の引張力による影響	基礎ボルトの伸びによる緩み等	打診試験	伸びが発生した場合緩みが確認される事を想定し、打診音で違いを確認	打診音での緩み確認せず

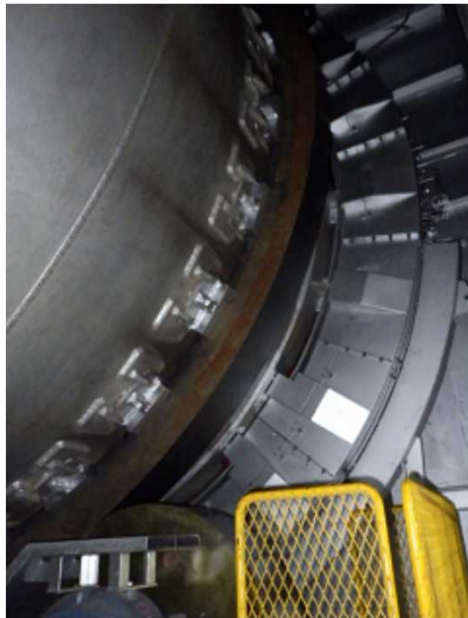
ロータリーキルン 外殻

評価事項	損傷	詳細点検項目	確認事項	点検結果
外殻の地震による影響	変形	詳細目視	変形、塗装の剥がれ等の確認	変形、塗装の剥がれ等異常無
ベッドの地震による影響	変形	詳細目視	変形、塗装の剥がれ等の確認	変形、塗装の剥がれ等異常無
水平方向地震力のせん断力の影響	基礎ボルトの割れ、欠陥	超音波探傷検査 (UT)	垂直法による欠陥の有無を確認	有意な指示エコー無
垂直方向地震力の引張力による影響	基礎ボルトの伸びによる緩み等	打診試験	伸びが発生した場合緩みが確認される事を想定し、打診音で違いを確認	打診音での緩み確認せず

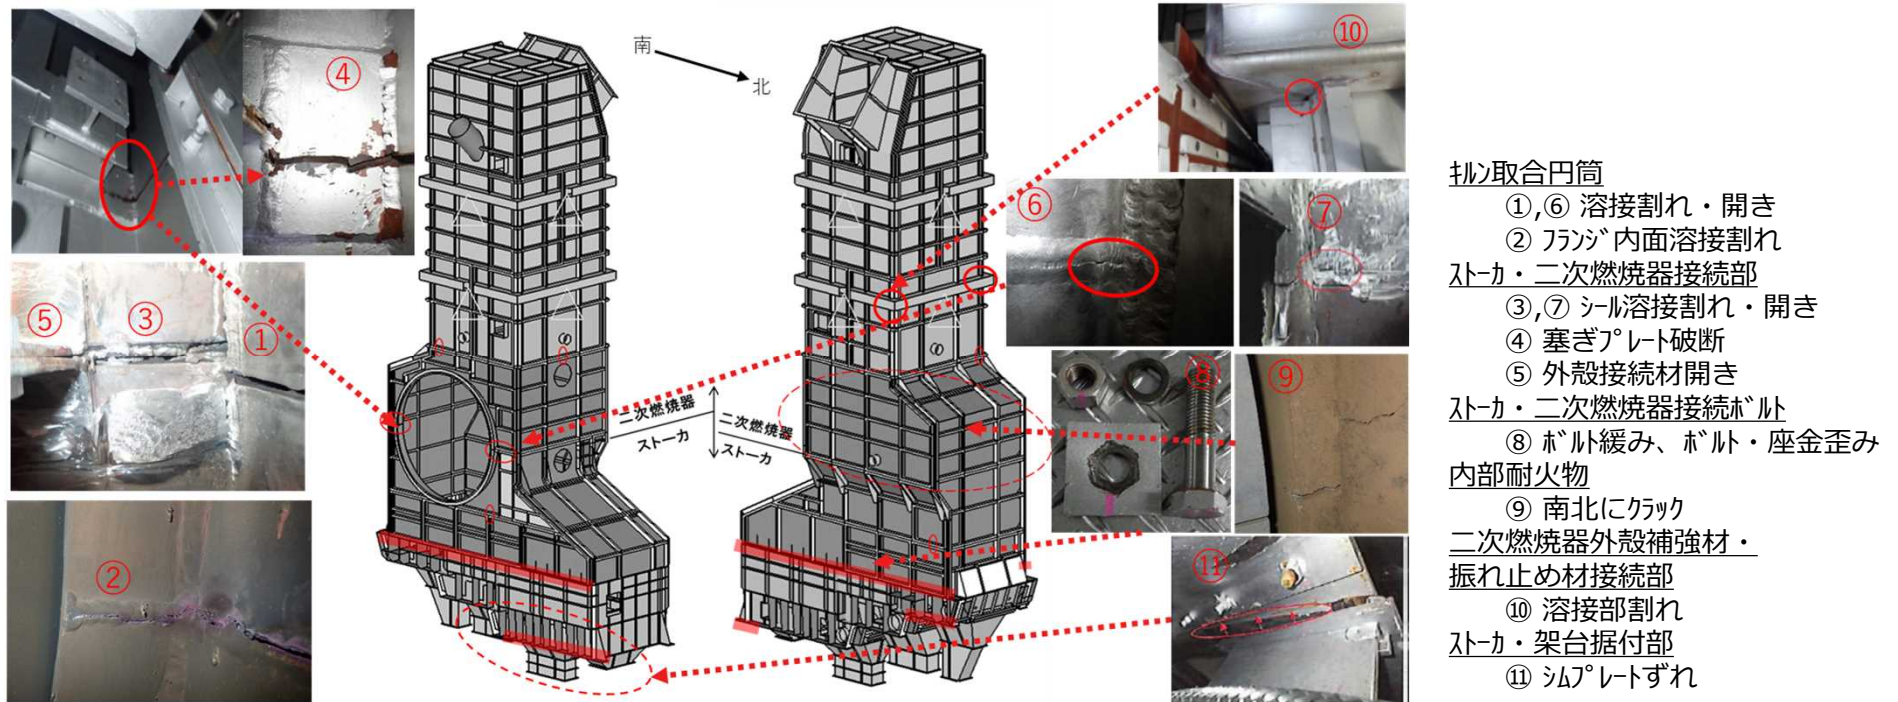
- 増設雑固体廃棄物焼却設備のストーカ・二次燃焼器では、2022年6月18日のパトロールにおいて、ロータリーキルン取合円筒の溶接部、二次燃焼器とストーカ取合の塞ぎプレートに亀裂等があることが確認された
- 上記を踏まえ、水平展開調査を実施したところ、他の箇所でもボルト・座金の歪み等が確認された

- 破面観察の結果、過大な応力で延性破壊に至っており、3月16日の地震動により損傷したものと推定している
- 当該部は、突き合わせ溶接で施工されていたが、溶接金属の溶込厚さが小さく、設計よりも強度が低かったことも原因と推定している
- 対策として、開先をとった溶接により施工し直した

- 3月16日の地震動により損傷したものと推定しているが、ボルト径に対しボルト穴が大きかったことから、座金に過度な力が作用したことも原因と推定している
- 対策として、材質・寸法を見直したボルト・座金にて施工し直した

評価事項	損傷	詳細点検項目	確認事項	点検結果
外殻、架台の地震による影響	割れ 変形	詳細目視	変形、塗装の剥がれ等の確認	下記参照
水平方向地震力のせん断力による影響	基礎ボルトの割れ、欠陥	超音波探傷検査 (UT)	垂直法による欠陥の有無を確認	有意な指示エコー無
垂直方向地震力の引張力による影響	基礎ボルトの伸びによる緩み等	打診試験	伸びが発生した場合緩みが確認される事を想定し、打診音で違いを確認	打診音での緩み確認せず

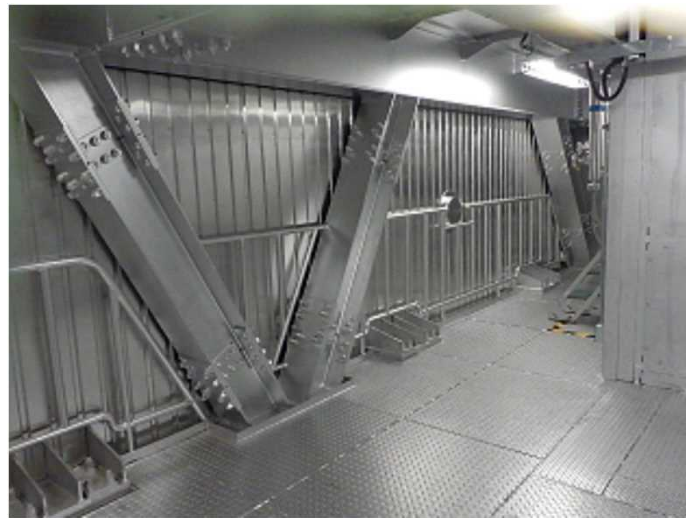
ケーシング 支持脚

評価事項	損傷	詳細点検項目	確認事項	点検結果
ケーシングの地震による影響	ケーシングの損傷	詳細目視	変形の有無を確認	変形等異常無
支持脚の地震による影響	取付ボルト付近の割れ変形	詳細目視	変形、塗装の剥がれ等の確認	変形、塗装の剥がれ等異常無
地震力によるせん断力の影響評価	取付ボルトの割れ、欠陥	超音波探傷検査 (UT)	垂直法による欠陥の有無を確認	有意な指示エコー無
地震力による引張力の影響評価	取付ボルトの伸びによる緩み等	打診試験	伸びが発生した場合緩みが確認される事を想定し、打診音で違いを確認	打診音での緩み確認せず

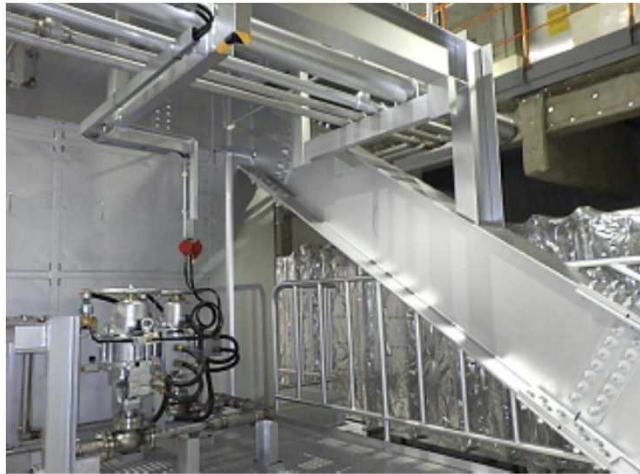
焼却炉室共通架台

評価事項	損傷	詳細点検項目	確認事項	点検結果
梁の地震による影響	変形	詳細目視	変形、塗装の剥がれ等の確認	変形、塗装の剥がれ等異常無
垂直方向地震力の引張りによる影響	基礎ボルトの伸びによる緩み等	打診試験	伸びが発生した場合緩みが確認される事を想定し、打診音で違いを確認	打診音での緩み確認せず

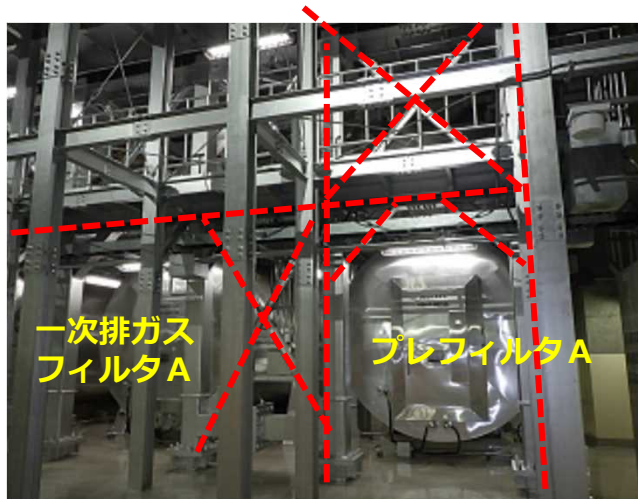
排ガス処理室共通架台

評価事項	損傷	詳細点検項目	確認事項	点検結果
梁の地震による影響	変形	詳細目視	変形、塗装の剥がれ等の確認	変形、塗装の剥がれ等異常無
水平方向地震力のせん断力による影響評価	取付ボルトの割れ、欠陥	超音波探傷検査 (UT)	垂直法により欠陥の有無を確認	有意な指示エコー無
垂直方向地震力の引張力による影響評価	取付ボルトの伸びによる緩み等	打診試験	伸びが発生した場合緩みが確認される事を想定し、打診音で違いを確認	打診音での緩み確認せず
