1/2号SGTS配管撤去（その1）の進捗状況について

2023年4月14日

東京電力ホールディングス株式会社

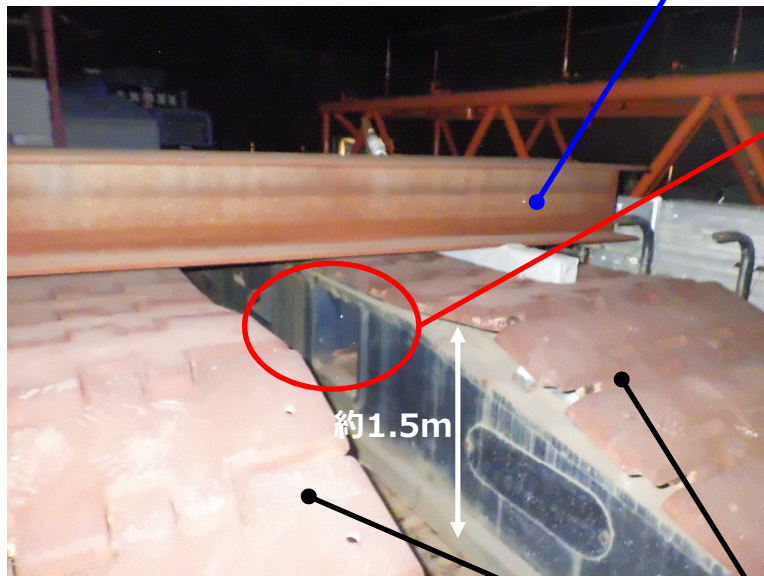
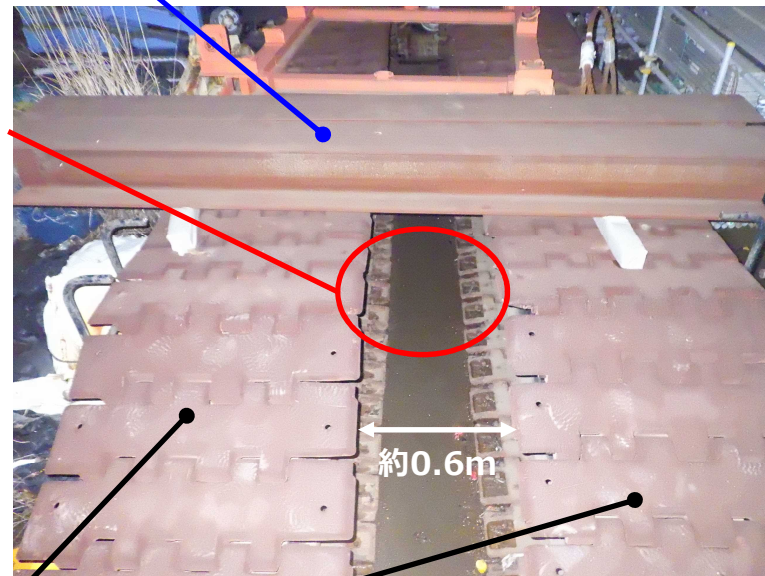
- 3月13日、スラッジヤード重機置き場において、ウレタン除去の治具に使用するH鋼の確認作業を行っていた協力企業作業員が、H鋼等を仮置きしていた分解後のクローラクレーンキャタピラー部(高さ1.5m程度)から転落し、腰椎骨折する事象が発生。

確認対象の資材(H鋼)

転落箇所

分解後のキャタピラー

- ▶ TPT担当者・作業班全員が、翌日の作業ポイント・役割分担・作業環境等を事前に確認したうえで「詳細事項シート」を作成し、TPT担当者ならびにTPT主任技術者が作業予定表（防護指示書）の記載内容との照合を行う。
- ▶ また、「詳細事項シート」に記載のない作業は予定外作業であることを、TPT内で周知徹底を行う。
- ▶ 東京電力担当者は、作業前までに「詳細事項シート」と「作業予定表（防護指示書）」の内容を確認し、TPTへ内容確認の連絡を行う。

- ▶ TPT社内においてTBM-KY※および現場KYの重要性について再教育を行い、作業開始前の現場におけるリスク抽出を徹底させる。
- ▶ また、SGTS配管撤去作業に係るTBM-KYについては東京電力担当者も参加することで作業安全を徹底する。

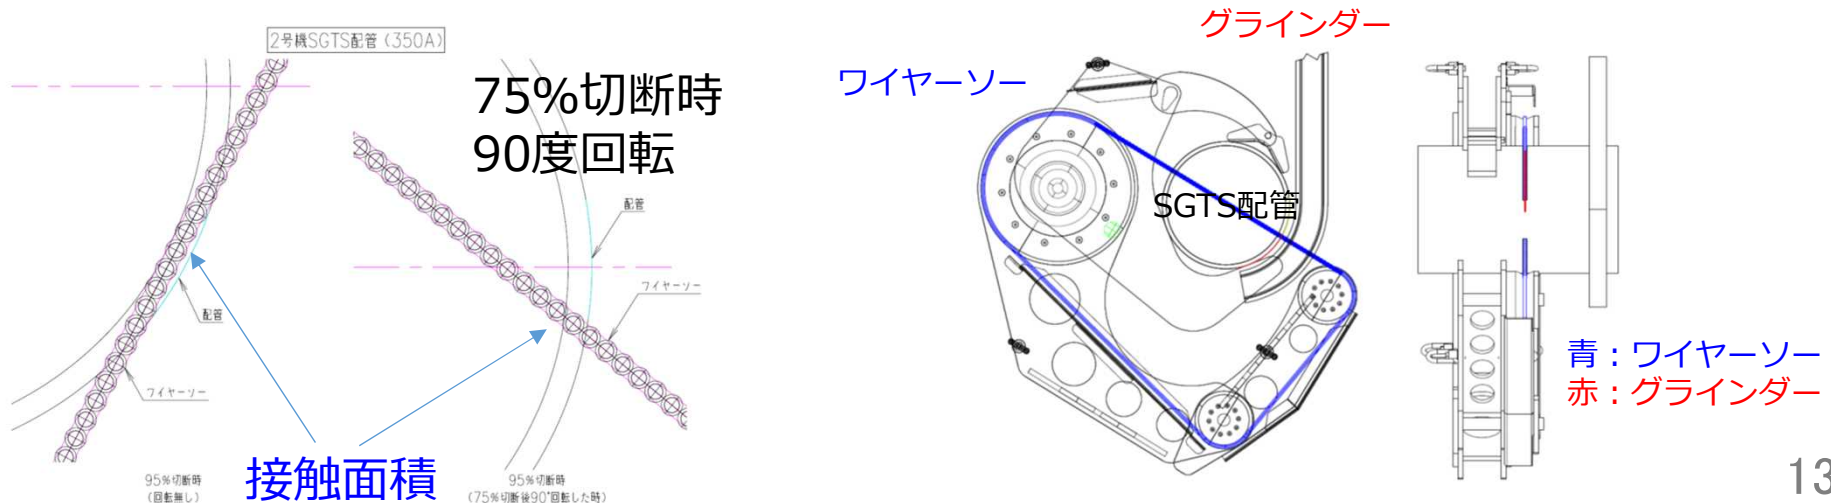
- 過酷試験：切断面へ圧縮方向の応力を発生させ、噛み込みが発生するか確認を実施。
 - 手順
 - 模擬配管の切断を行う際、切断面の両端をレバーブロックで上・下へ引っ張り、切断面へ圧縮応力を発生させ、ワイヤーソーの噛み込みが発生することを確認。
 - 確認結果
 - 噛み込みが発生したのは、切断部の両端がサポートで固定された状態で90%切断以降。
 - 配管の残存面積が少なくなることで切断部の変形が急激に進み、切断面へ圧縮応力が発生した。
 - 切断面へ圧縮応力を発生させた状態で、対策の効果の確認を実施する。
 - 切断75%で切断装置の角度を90度変更し、切断面への接触面積を低下させ、噛み込みが発生しないことを確認した。
 - 片側のサポートを切断し、片持ち状態にすることで、噛み込みが発生しないことを確認した。
 - 90%切断でワイヤーソーを停止し、残り部分をグラインダーで切断。グラインダーの噛み込みが発生するが、噛み込みから脱出させ最後まで切断できることを確認した。

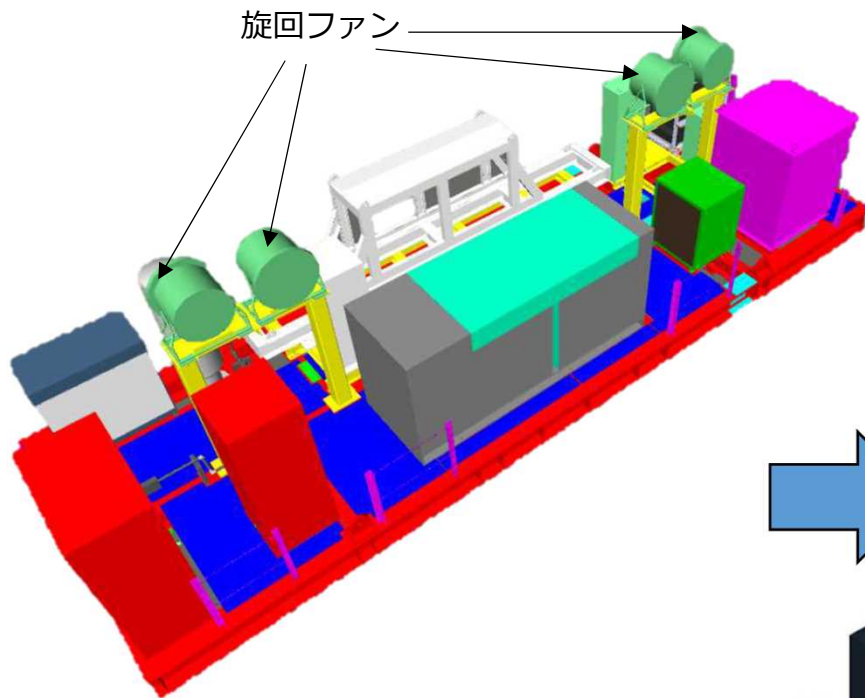
対策前（4台）

主な課題：吊天秤の姿勢制御が難しく、配管への寄り付きに時間が掛かってしまう。
→対策：旋回用ファンを追加設置し、姿勢制御性が向上した。（4台→8台）

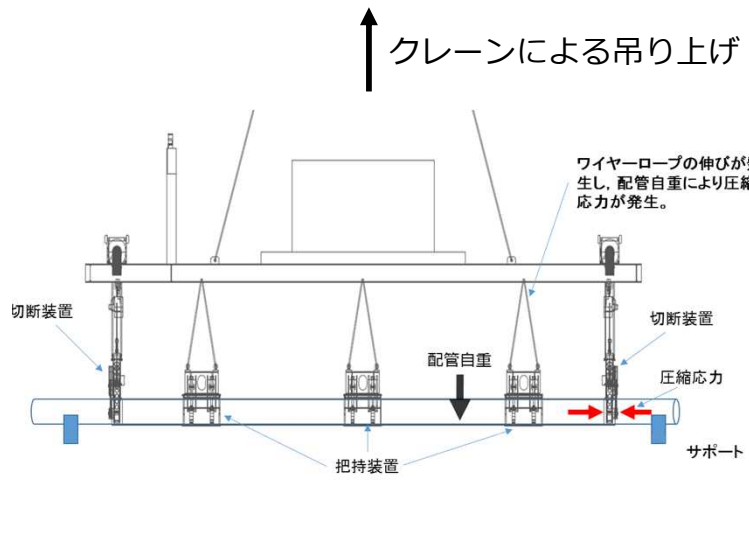
図：対策前のイメージ

➤ 切断装置（ワイヤーソー）の配管への噛み込み発生について

- ・切断が進むにつれ、切断面に配管自重による圧縮応力が発生し、ワイヤーソーの刃が噛み込んだ。
- ・クレーンによる吊り上げだけでは配管自重による圧縮応力の発生の低減効果が十分でなかったと推定。

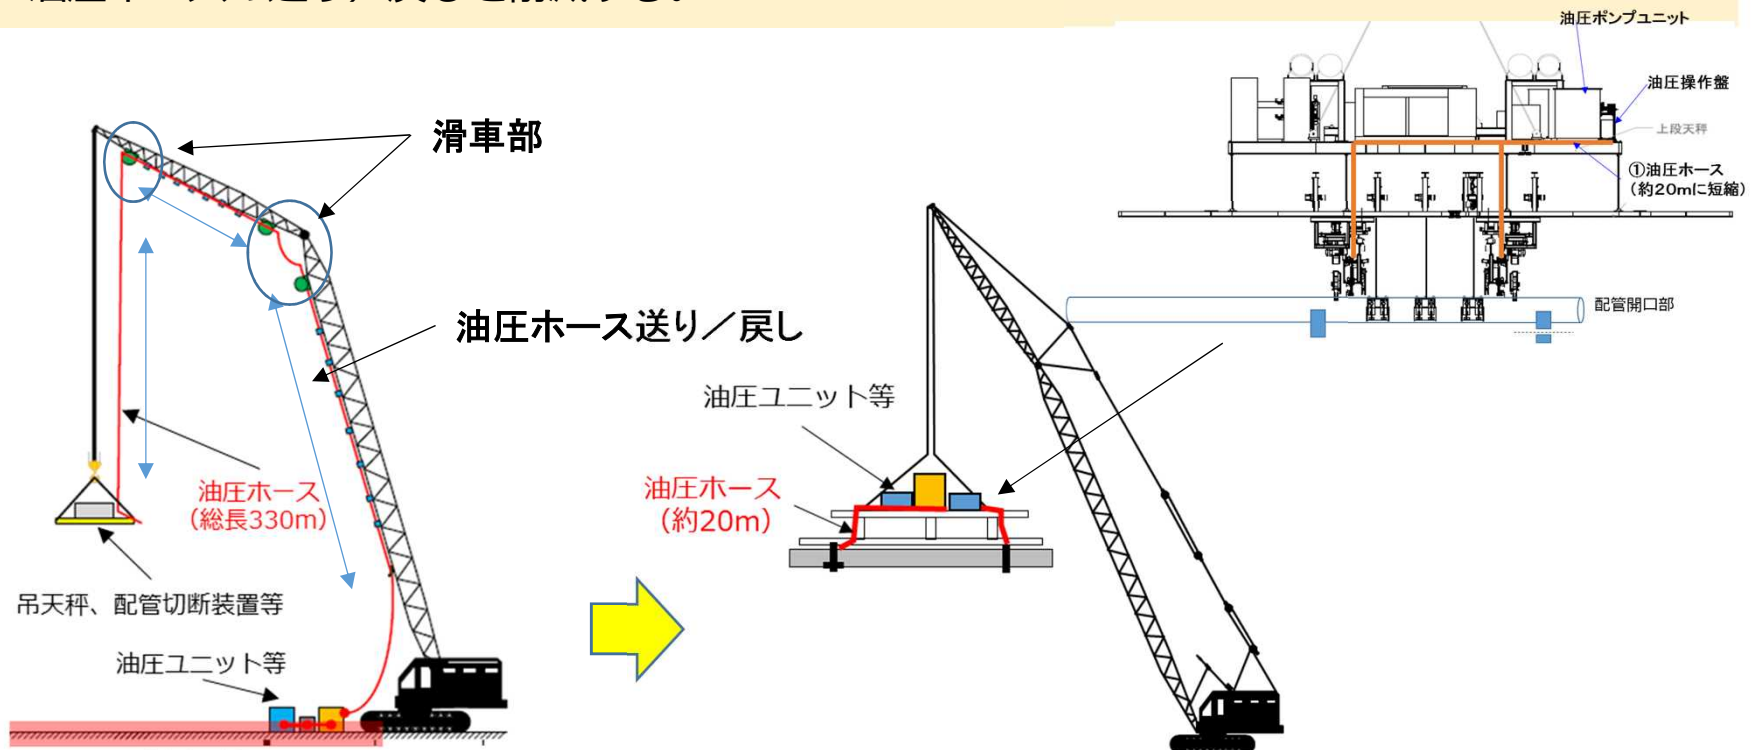
図：対策前のイメージ

➤ 油圧ホースの油漏れ

- ① 油圧ホースをクレーンブームに敷設しているため、ホースが長くなり（約330m）、ホースの自重により負荷がかかり、油圧ホースが損傷した。
- ② 配管切断装置の吊り上げ下げに合わせ、油圧ホースの送り／戻しを行うため、ホースに負荷がかかり、油圧ホースが損傷した。

- ① 油圧ユニットを天秤に載せることで油圧ホース長を従来の約330mから約20mに短縮し、油圧ホースの送り／戻しを削減する。
