減容処理設備空調バランスの不具合に伴う 竣工遅延について

2023年7月24日

東京電力ホールディングス株式会社

減容処理設備の空調バランスの不具合について

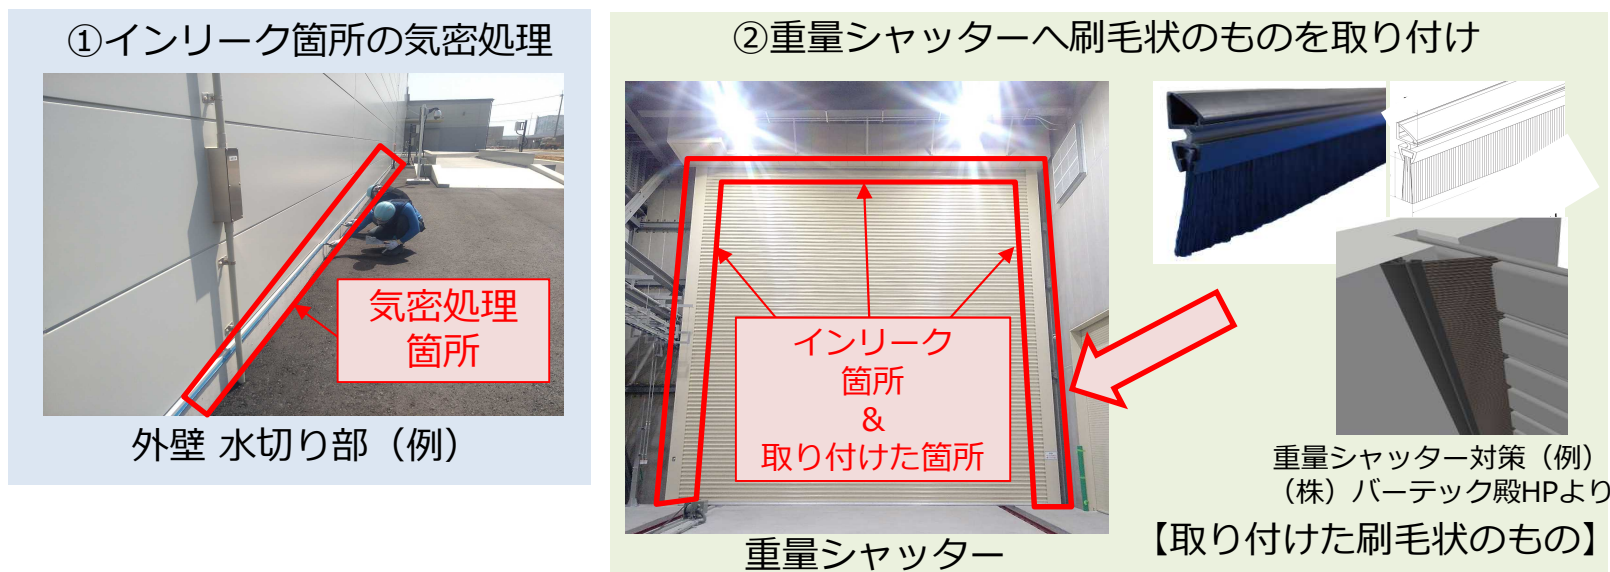
- 給気風量 + インリーク量 ≒ 排気風量 となるよう、空調バランスを調整する
 - ✓ **至急施工可能な対策**として、2023年5月15日～20日に下記対策を実施
 - ① インリーク箇所の気密処理
 - ② 重量シャッターへ刷毛状のものを取り付け、圧力損失を高める
- 対策前と本対策後の空調バランスを比較すると、**対策後の方が空調バランスが安定**
ただし、実運用を模擬したシャッターの開閉を実施すると、**空調バランスが不安定**

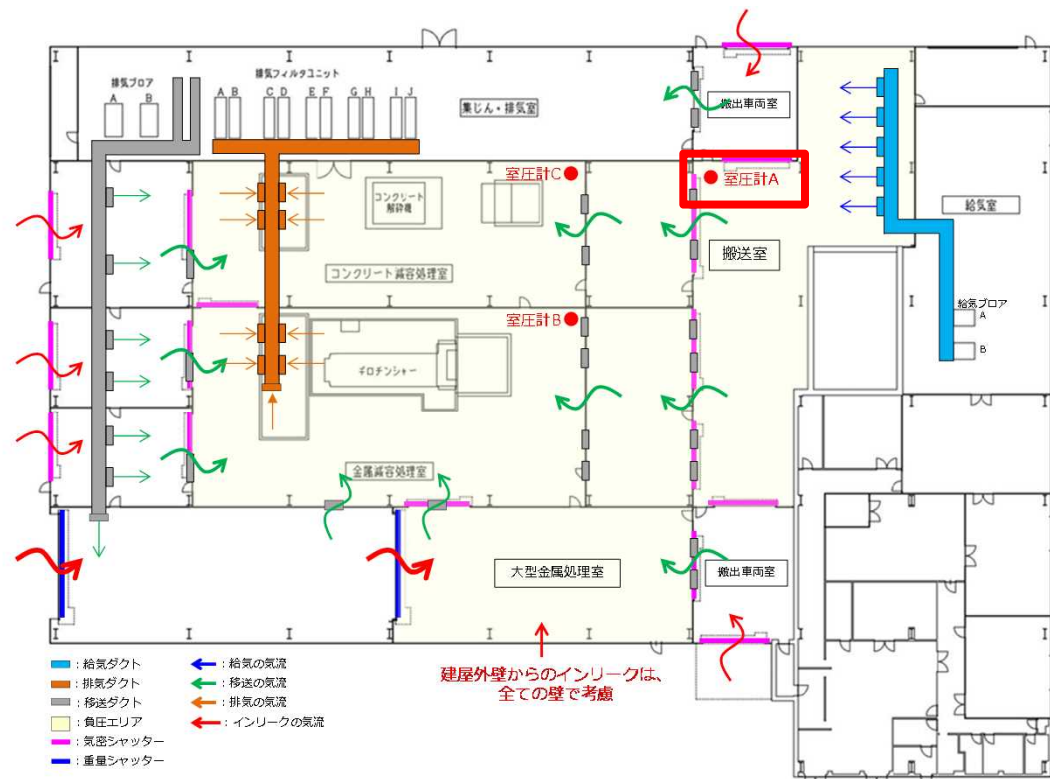
【参考1】 室圧計Aを設置した場所の妥当性

- 室圧計Aを設置した場所の妥当性
- ✓ 減容処理設備では、室圧計Aのある“搬送室”へ給気
その後大型金属処理室や金属減容処理室へ、空気が流れるように設計
- ✓ 空気の流れの上流である搬送室が負圧なら、下流も負圧となる
⇒よって室圧計Aの設置場所は、妥当と判断

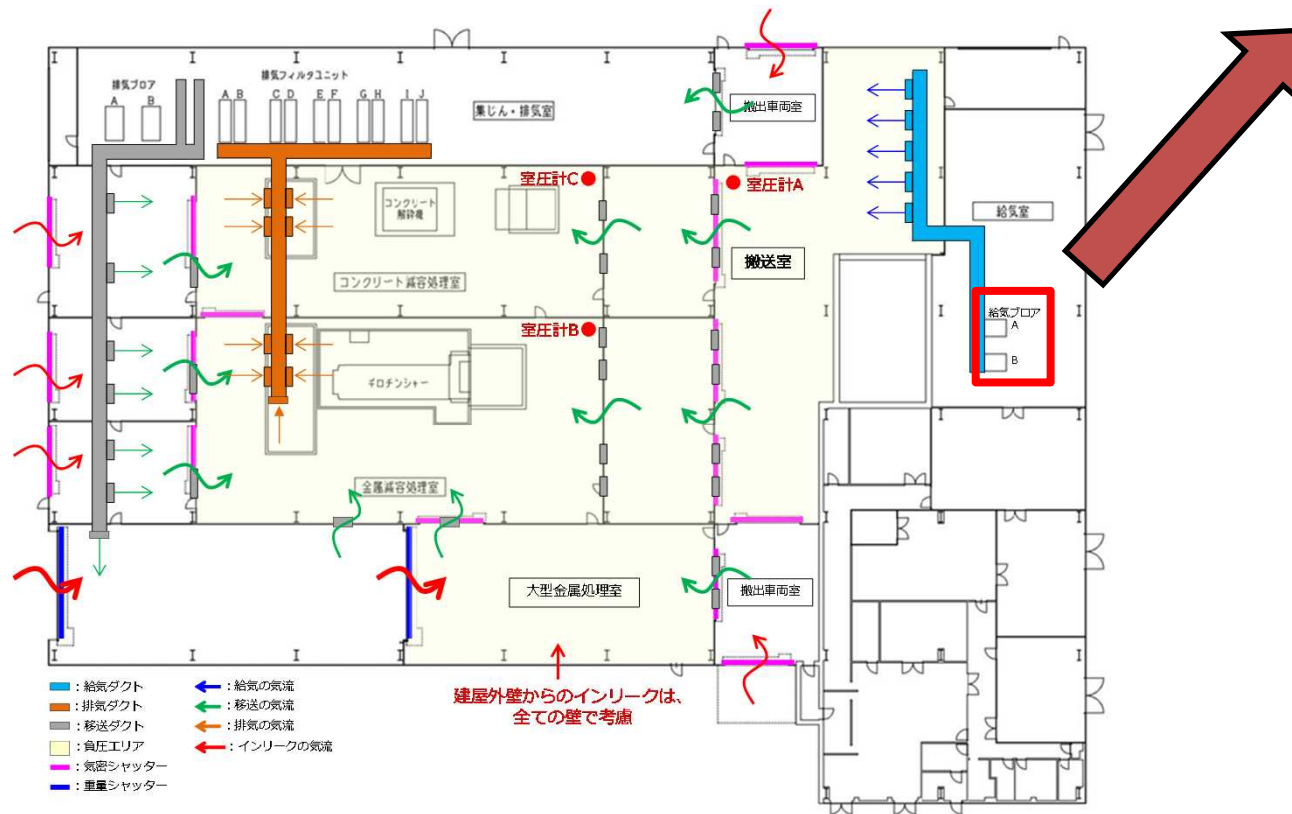
【参考6】 給気ファン上流のダンパ絞り箇所

このダンパを絞る

- ✓ 給気ブロア上流のダンパを絞り、給気風量を減らすことで、給気風量+インリーク量 ≒ 排気風量 となるよう、空調バランスを調整する（参考6参照）
- ✓ ダンパを絞るとダンパ内の圧力が高くなり、現在取り付けしているダンパの仕様範囲を超えるため、[耐圧のダンパに取り替えを実施](#)する（下記参照）
 - ・ 既設ダンパの仕様範囲：-2,000 Pa
 - ・ 対策方針を実施した際のダンパ圧力：約-2,800 Pa
- ✓ 空気の流れを見直し、全ての室圧計で負圧となるように再設計する
