1/2号機排気筒ドレンサンプルピットの対応状況について

2023年10月5日

東京電力ホールディングス株式会社

1. 1 / 2号機排気筒ドレンサンプピットへのこれまでの対応状況

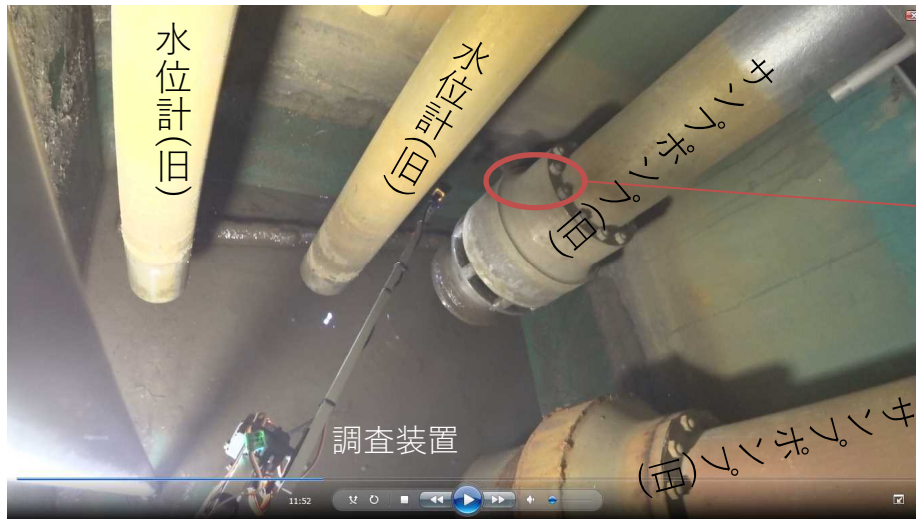
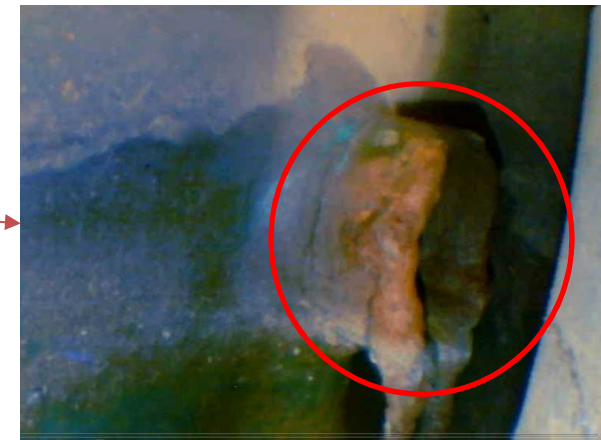
- 2022年3月にピット内部調査を実施。南東側壁面にピットに接続する配管を確認。
- ピット南東側に確認されているマンホール近傍に散水したところ、当該配管からピット内への水の流入を確認。
- 当該配管接続位置はマンホール近傍であり、上記結果より、マンホールからピットへ配管が接続していることおよび当該配管を通じて降雨等がピットへ流入していると断定。

ピット南東側壁に確認された配管（散水前）

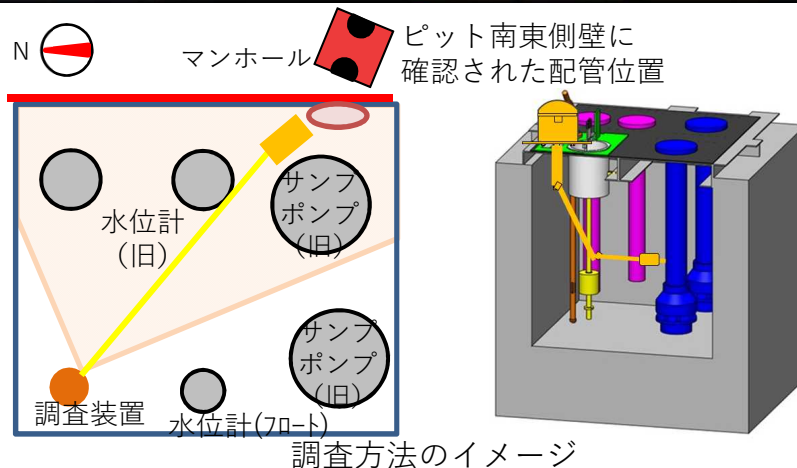
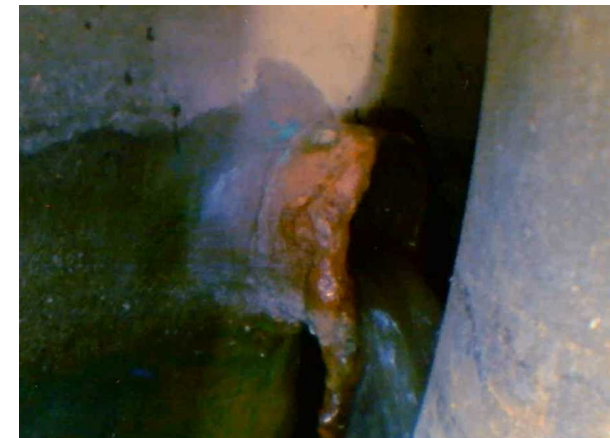
ピット南東側壁に確認された配管からの流入状況（散水中） 3

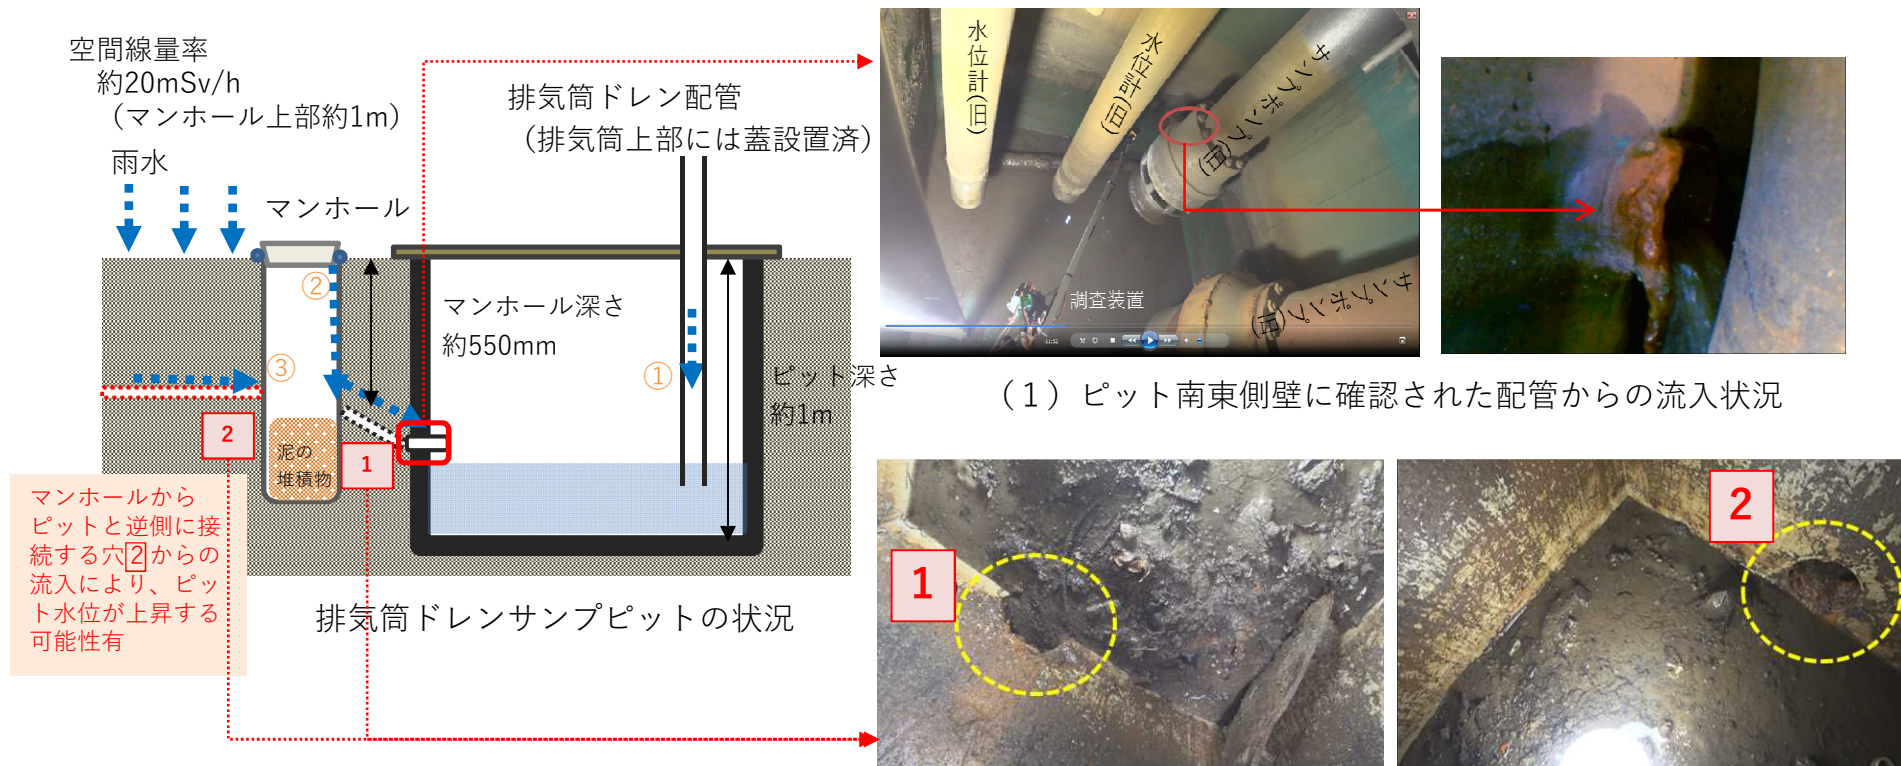
- これまでの調査状況から、ピットへの流入箇所として想定されるのは下記3か所。
 - ① 排気筒ドレン配管からのピットへの雨水の流入（排気筒に蓋設置済であるが、降雨が流入する可能性あり）
 - ② マンホール蓋からマンホール内部に雨水が流入し、ピットと接続する配管1を通じ流入
 - ③ マンホール内にピットと逆側に確認された穴2からマンホール内部に水が流入し、ピットと接続する配管1を通じ流入

(1) ピット南東側壁に確認された配管からの流入状況

(2) ピット近傍のマンホール内の状況
(黄丸はマンホール内で確認された穴)

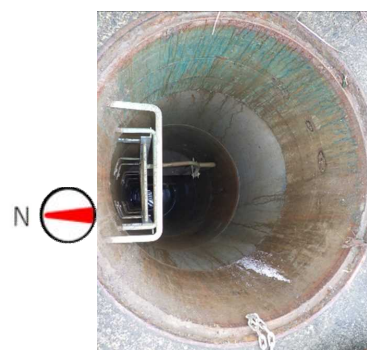
- 調査目的：サブドレンNo.15内部について、マンホールと繋がる開口部の有無調査
- 調査時期：2022年7月
- 調査方法：サブドレンNo.15のマンホール蓋を取り外し、カメラによりマンホール内部を撮影
- 調査結果：
 - マンホール上部より約1 m下に、開口部と思われる穴を確認。
 - なお、確認された穴の方角は排気筒サンプ側マンホールとは異なる。
 - また、ピット水面は低いことから、当該穴を通じて排気筒サンプ側へ流入する可能性は低いことを確認。

水面はマンホール上部から5m以上、下部にある（目測）

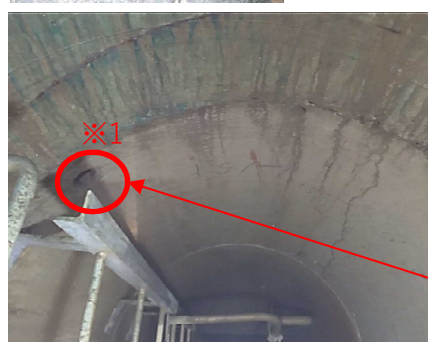
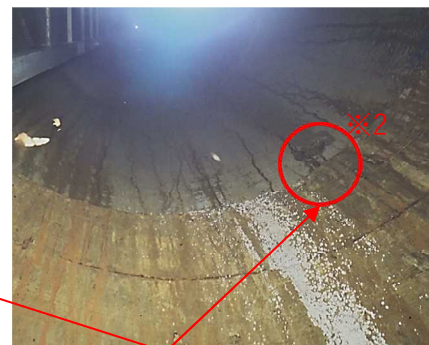
マンホール上部より約1 m下に穴を確認

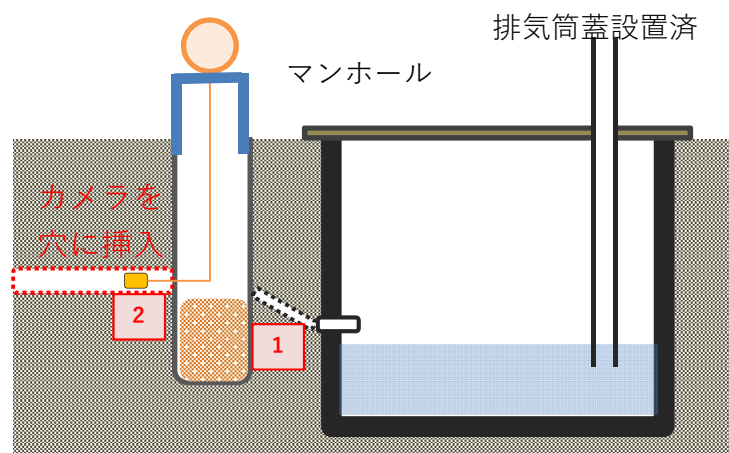
- 調査目的：マンホール内に排気筒サンプルと逆側へ接続する穴の行き先の調査
- 調査時期：2023年2月
- 調査方法：調査装置をマンホールへ設置し、遠隔でカメラを内部穴へ挿入。
- 調査結果：
 - 汚泥が堆積しており、カメラを挿入したが穴の奥へ進めることができなかった。

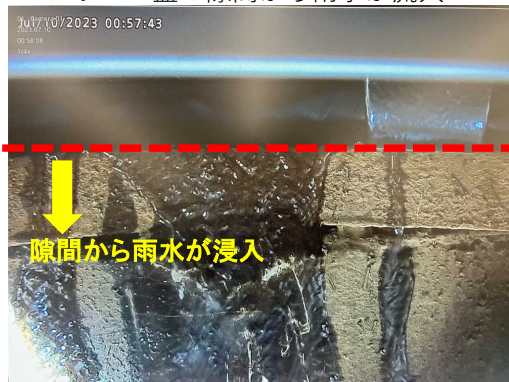
1 ピット側配管 (6/28撮影)

➤ 降雨時にマンホール蓋の隙間から流入を確認。マンホール内に流入した雨水はピット側の配管¹へ流れており、南東側配管²からの流入及び逆流はなし。

マンホール蓋の隙間から雨水が流入

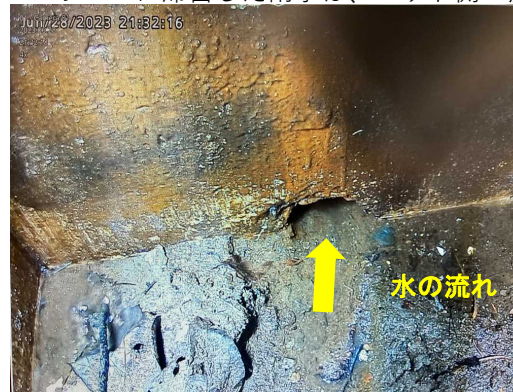
マンホールに滞留した雨水は、ピット側へ流れている。

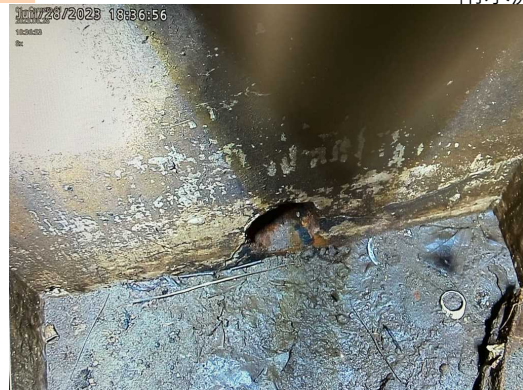
2 南東側配管 (6/28撮影)

雨水流入前

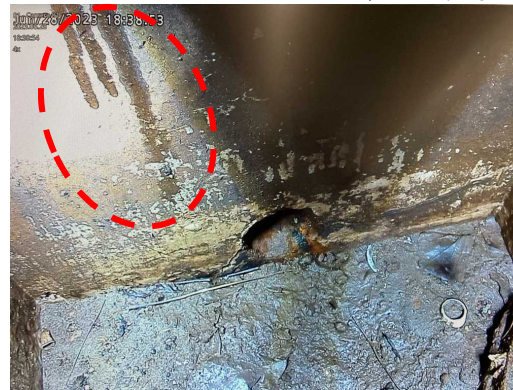
マンホール壁を伝って雨水が流入

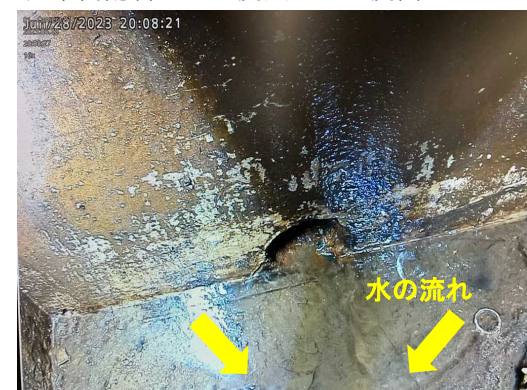
南東側配管からの流入および流出はなし

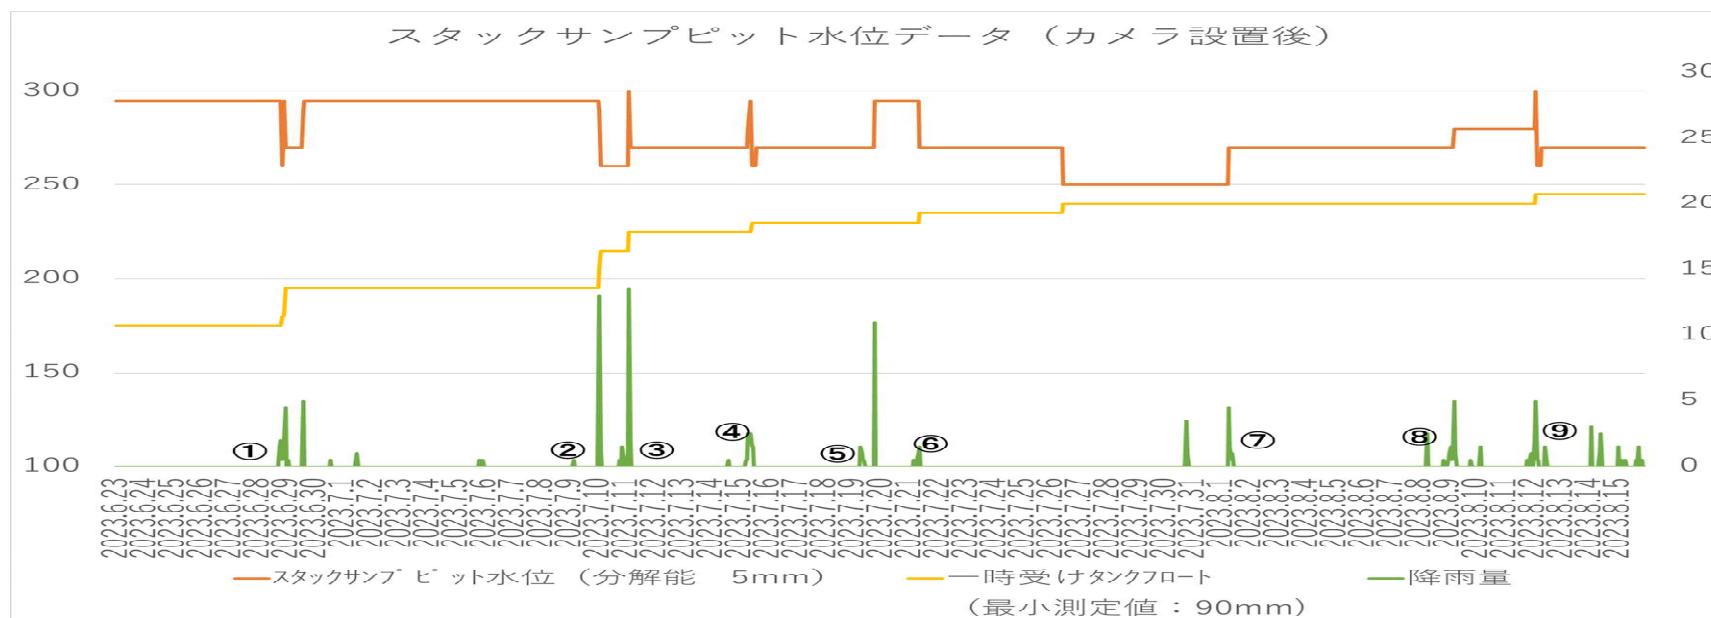
- 6～8月の降雨によるピット水位上昇時において、南東側配管2からの流入及び逆流はなし

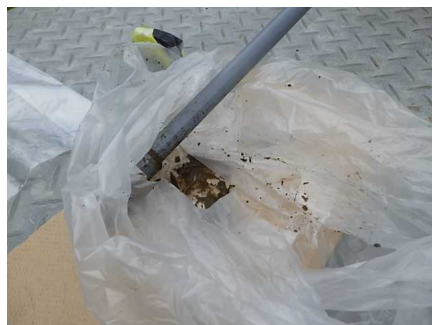
分析項目	マンホール内部土 【Bq/kg】	サンプルット水※ 【Bq/L】
Cs-134	4.9E+07	1.0E+05
Cs-137	1.4E+09	2.6E+06

サンプリングの状況

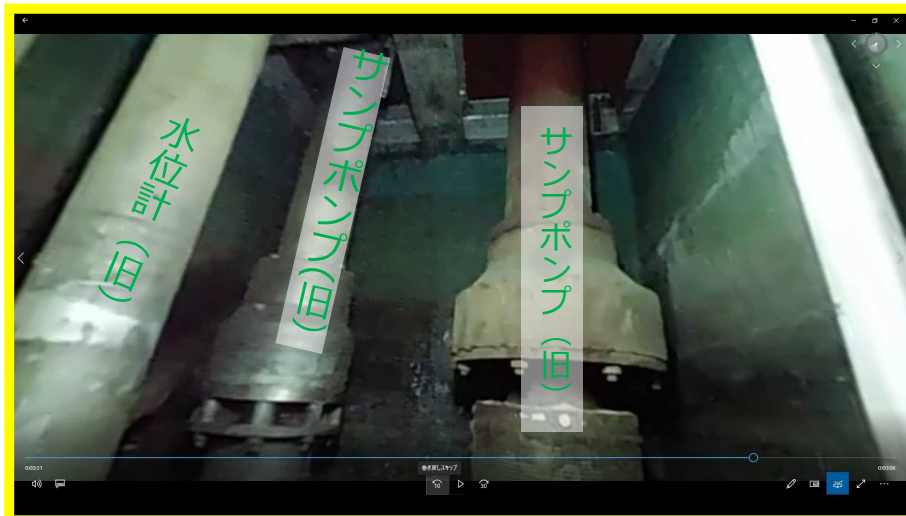
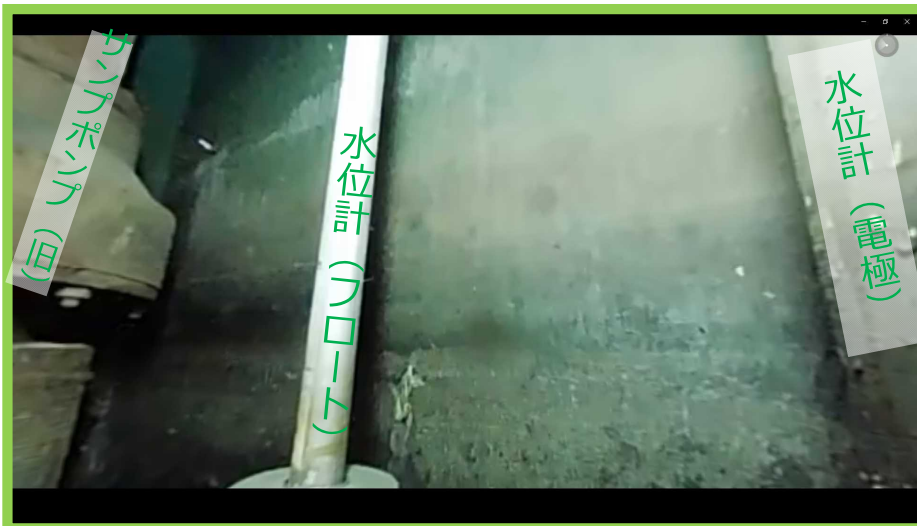
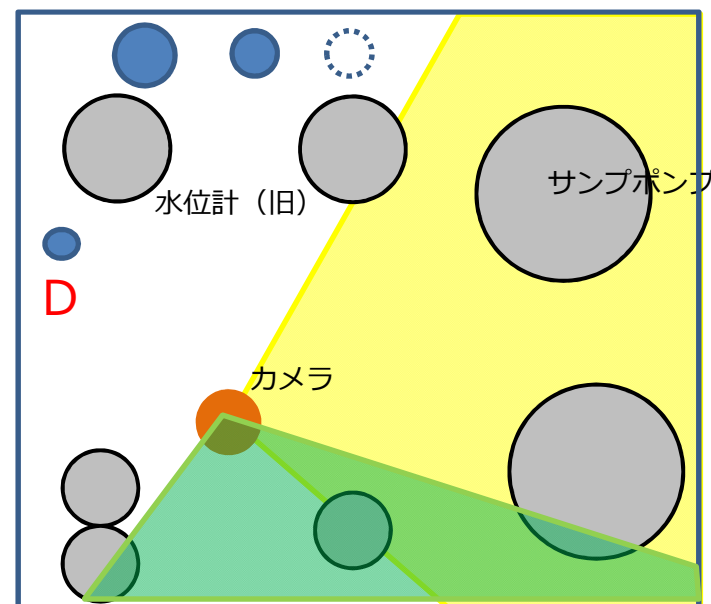
- 2020年7月14日（降雨あり）に内部調査した際の状況。南側壁面に流入痕と思われる濡れ跡があったが、その他流入痕と思われる痕跡は確認されていない。（対策で2020年12月に南側へカバーを追設）
