1号機原子炉建屋南面外壁に確認されたホットスポットとその対策について

2023年12月18日

東京電力ホールディングス株式会社

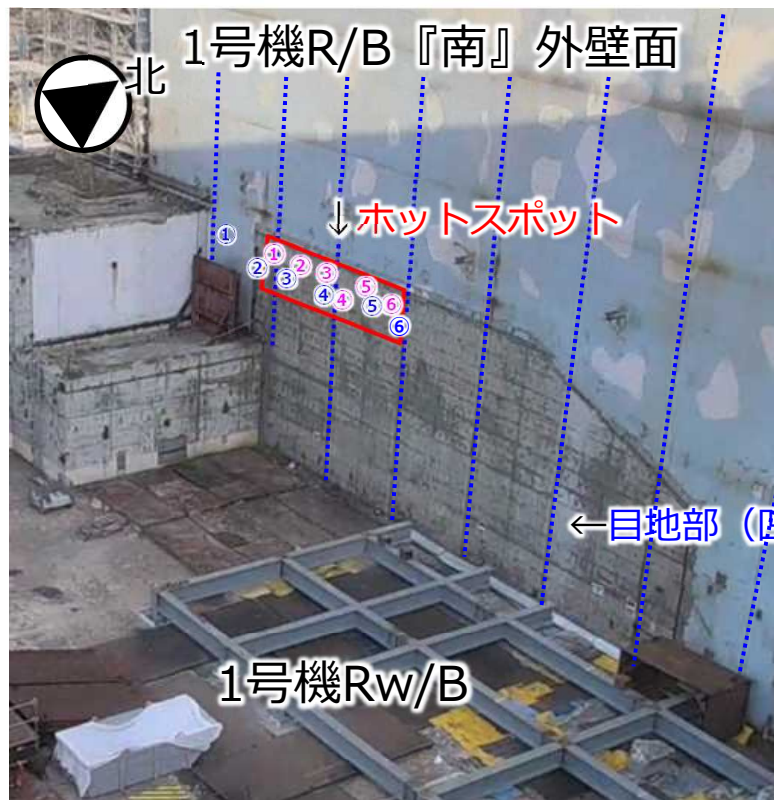
11/2 撮影写真

- 原子炉建屋南面の作業中，外壁にホットスポットを確認した
(表面線量率： γ :最大40[mSv/h]、 $\gamma+\beta$:最大300[mSv/h])
- 南面の一部は1号機Rw/B2階の屋内であったため，当該部の外壁はコンクリート素地となっており，局部的に汚染がとどまるエリアがあると推定

線量率測定結果

ポイント	線量率(mSv/h)	
	γ	$\gamma+\beta$
①(表面)	20	130
②(表面)	35	150
③(表面)	40	150
④(表面)	25	300
⑤(表面)	20	80
⑥(表面)	30	250
①(壁+1m)	2.5	4.5
②(壁+1m)	6.0	15.0
③(壁+1m)	8.0	25.0
④(壁+1m)	7.5	30.0
⑤(壁+1m)	5.0	13.0
⑥(壁+1m)	7.5	27.0
