# 減容処理設備 空調バランスの不具合に伴う竣工について

2023年12月18日

東京電力ホールディングス株式会社

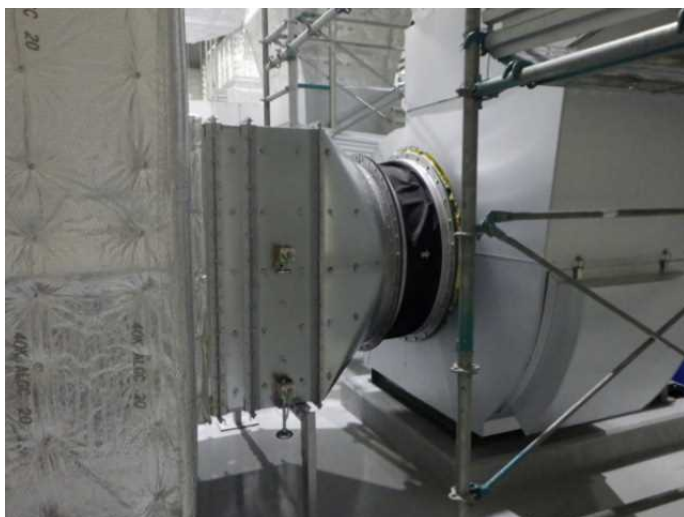
既存保温材取り外し (10/9)

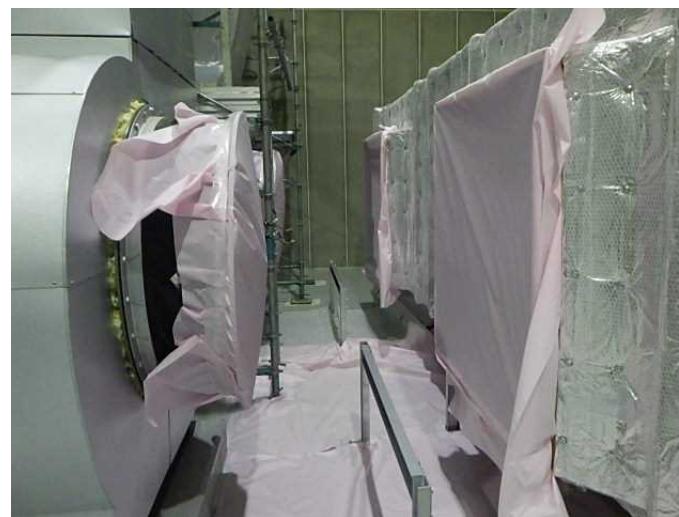
既設ダンパ・ダクト取り外し (10/9)

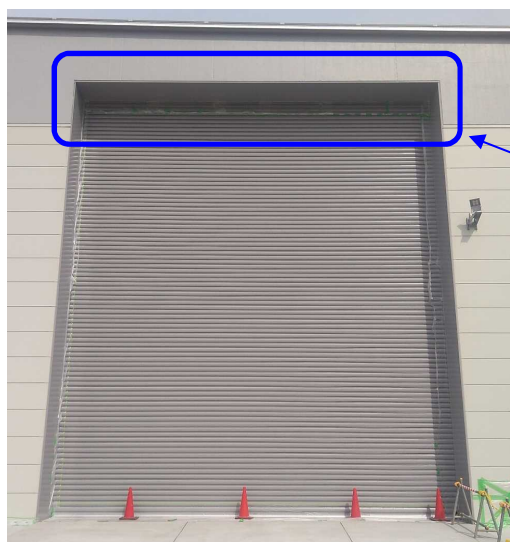
- 4月19日～21日に風量計やスモークテスターを用いて調査  
⇒建屋外部から建屋内に流入する流れ（インリーク）を確認  
インリーク箇所、および設計時の想定を超えるインリーク量を確認  
⇒建屋南西の重量シャッターに目張りをしたところ、全ての室圧計で負圧を確認  
⇒重量シャッター以外からもインリークを確認
- インリーク箇所への対策  
⇒重量シャッターには、風の流れを阻害する刷毛状のものを取り付け  
⇒建屋の構造上生じる隙間には、コーキング処理等により可能な限り隙間低減策を実施
- 4月20日から計画していた使用前検査の受検を延期

建屋南西 重量シャッター（建屋外より撮影）  
（幅9.4m×高さ10.8m）

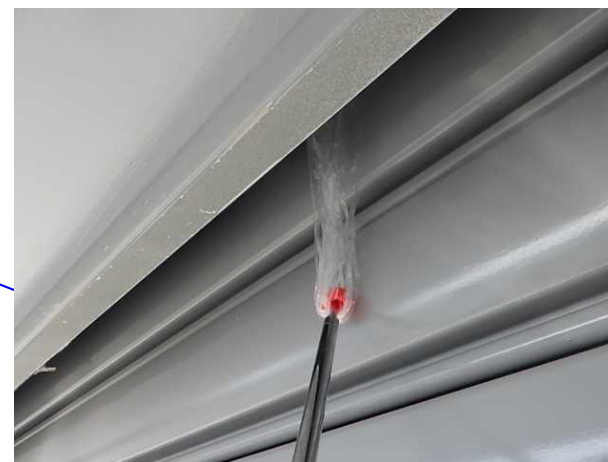
目張り実施前  
（外壁シャッター上部）

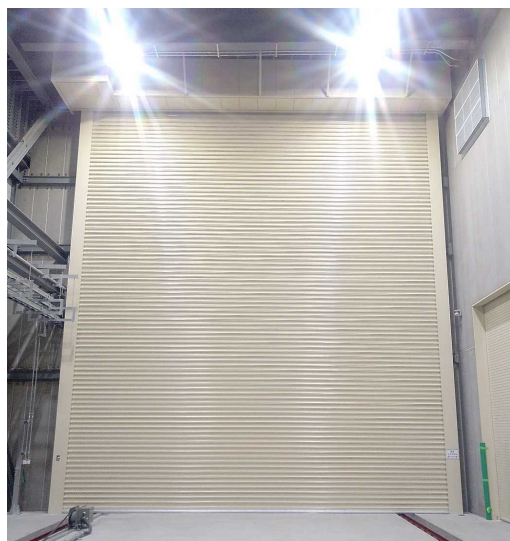
建屋南西 重量シャッター（建屋内より撮影）

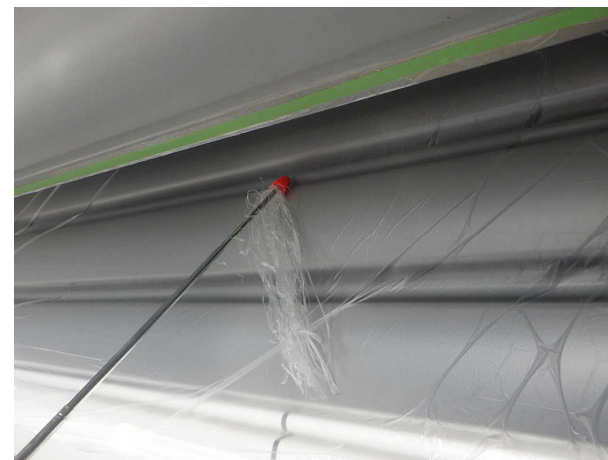
目張り実施中

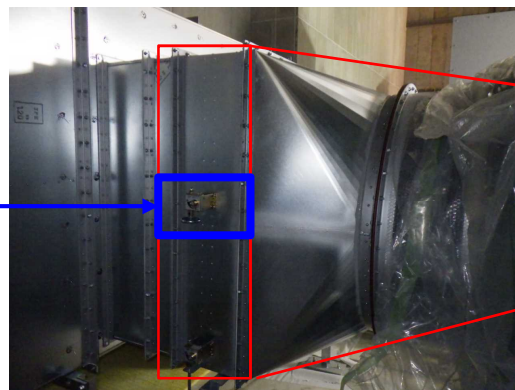
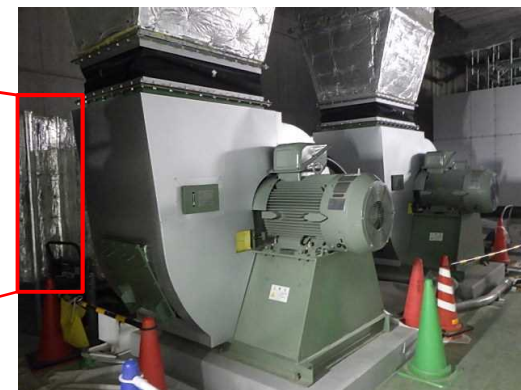
このダンパを絞る

給気ブローア

- 給気風量 + インリーク量 ≒ 排気風量 となるよう、給気風量を減らす
  - ✓ 実機にて、給気風量を減らした試験を実施
    - 給気ブロアの上流のダンパを一時的に絞り、給気風量を減らす (110,600m<sup>3</sup>/h→95,021m<sup>3</sup>/h)
    - 実際の運用を模擬するため、シャッターの開閉を実施
    - 結果、全てのシャッター開閉パターンで、負圧を維持出来ることを確認 (参考5参照)
  - ✓ 給気風量 + インリーク量 ≒ 排気風量とする方法
    - ・ 給気風量とインリーク量を排気量と同程度にするには、建屋のインリーク量を減らす、排気ブロアの風量を増やす・・・といった複数の方策がある
    - ・ 今回は、将来インリーク量が増減した際に対応が可能であることから、給気ファン上流のダンパを絞ることとした
    - ・ 既に実施したインリーク量を減らす方策 (重量シャッターの刷毛、コーキング処理等\*) が全て機能を失っても、負圧を維持出来るように設計
    - \*) コーキング処理等の実施箇所は、今後点検、メンテナンスを行う
  - ✓ 関連工事
    - ・ ダンパを絞ることで、ダンパ、ダクト内の圧力が変わる
    - ・ 既存のダンパ、ダクトの一部で、仕様圧力を超えることを確認
    - ・ 下記2箇所のダンパ、ダクトを交換する工事を実施
