2021年2月13日に発生した福島県沖地震に関する 設備点検および確認事項への対応状況 及び今後の耐震設計について

2023年12月18日

東京電力ホールディングス株式会社

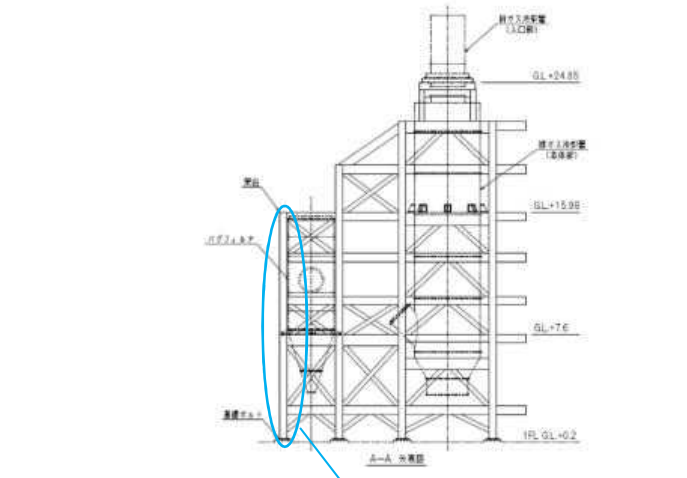
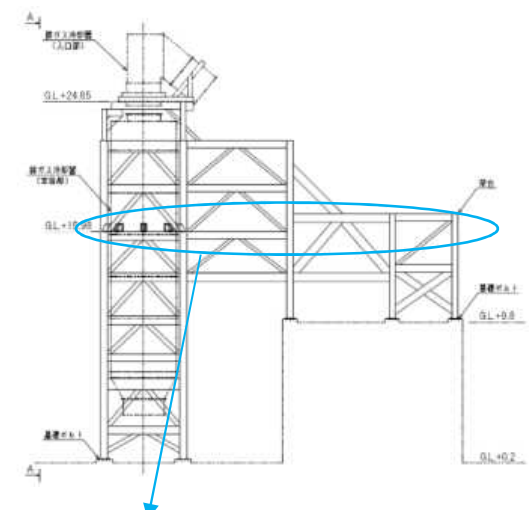
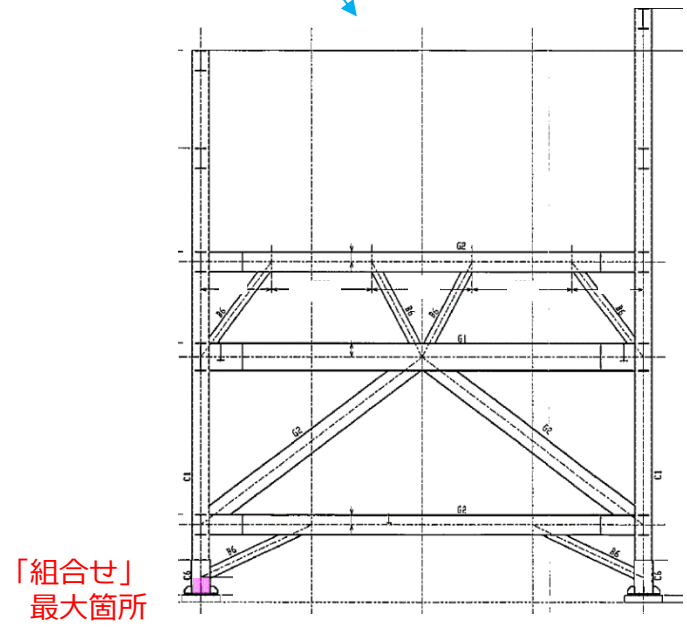
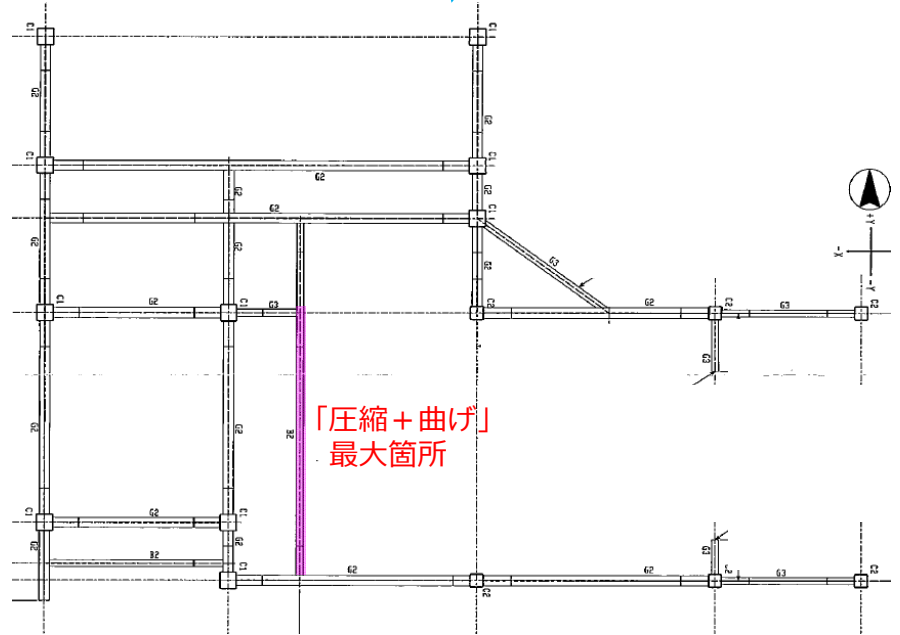
最大応力発生箇所（架台）

部材	材料	応力の種類	算出応力 (MPa)	許容応力 (MPa)	算出応力 / 許容応力	実施計画記載の算出応力 (MPa)
架台	SS400	組合せ	486	173	2.81	169
		圧縮と曲げの組合せ	$\frac{ \sigma_c }{1.5f_c} + \frac{ \sigma_b }{1.5f_b} \leq 1, \frac{ \sigma_b - \sigma_c}{1.5f_t} \leq 1$ 3.32 (無次元)		-	0.97 (無次元)
基礎ボルト	SNB7	引張	1278	562	2.28	420
		せん断	234	324	0.73	86

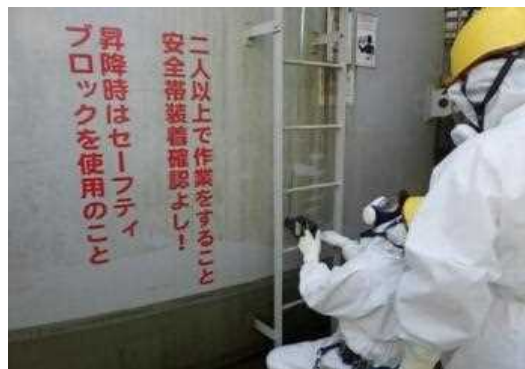
タンク高さの測定

※Dエリアタンク（ズレが最大のD-D2タンク含む全41基）とH4北エリア（ズレ有りタンク1基、ズレ無しタンク1基）の高さ測定、隙間測定を実施し、座屈等変形がないことを確認した。
