# 高温焼却炉建屋からの放射性物質を含む水の漏えいに関 係する原因と対策

2024年2月19日

東京電力ホールディングス株式会社

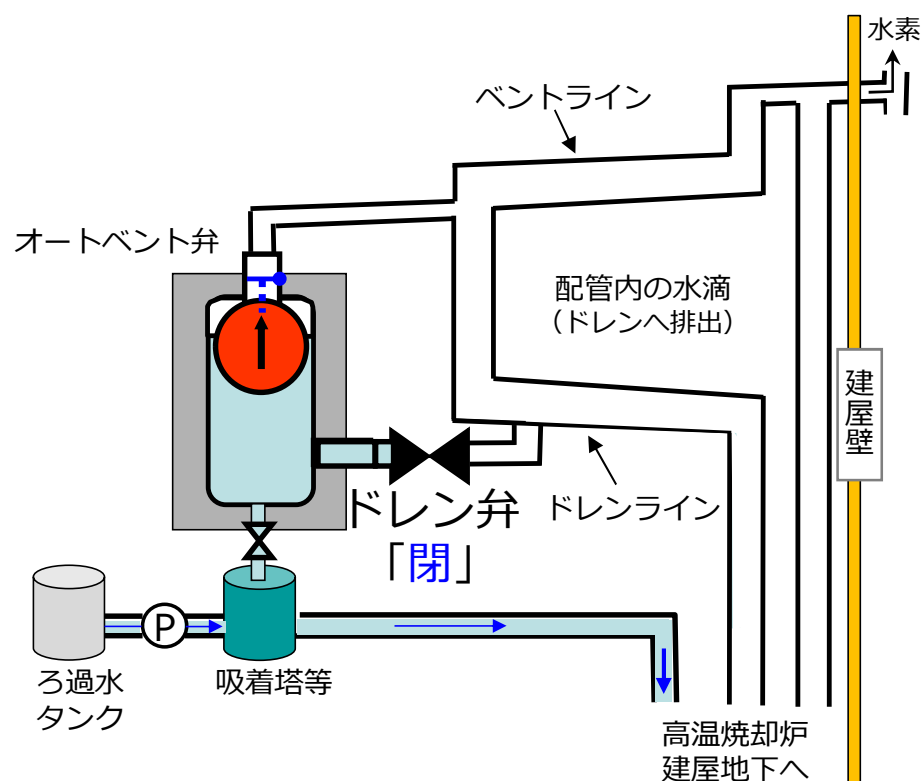
線量低減作業時(正常時)

- 弁開放点検前の線量低減を目的とした“線量低減作業”を、フィルターおよび吸着塔のドレン弁（計10箇所）が「開」状態のまま実施。
- ドレン弁が「開」であったため、系統水がドレンラインへ流入。
- ドレンラインを経由して、高温焼却炉建屋地下へ排出しきれなかった系統水が、ベントラインへ逆流し、ベント口からの建屋外へ漏えいに至った。

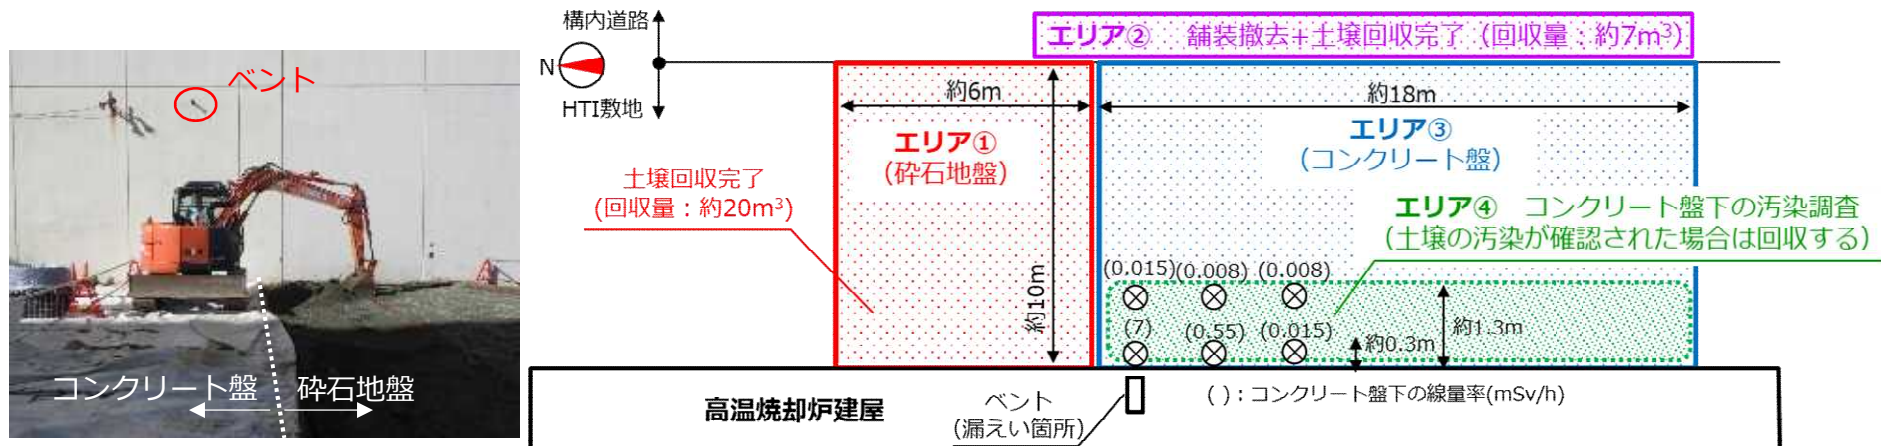
- ✓ 2月8日より土壌回収作業を開始。埋設設備の損傷、回収作業に伴うダスト飛散ならびに作業員の被ばく抑制を図りながら慎重に作業を実施中（シート等による養生により、漏れた放射性物質の拡散リスクを低減しながら作業を実施）。
- ✓ 土壌回収は、地表面の線量率\*が平均0.020mSv/h以下（周辺のBG相当）になるまで実施する。
  - ・ エリア①～③の完了により、緊急性の高い放射性物質の拡散リスクを排除した。
  - ・ エリア④漏えい箇所直下のコンクリート盤でのコア削孔の結果、土壌の線量率は7mSv/hであったことから、コンクリート盤下の汚染調査と土壌回収を実施しており、地表面の線量率\*が平均0.020mSv/h以下になることを確認する。
