高温焼却炉建屋からの放射性物質を含む水の漏えいに関 する対策の進捗状況

2024年4月26日

東京電力ホールディングス株式会社

1. 高温焼却炉建屋からの漏えい事案を踏まえた対策の実施状況 (1/2)

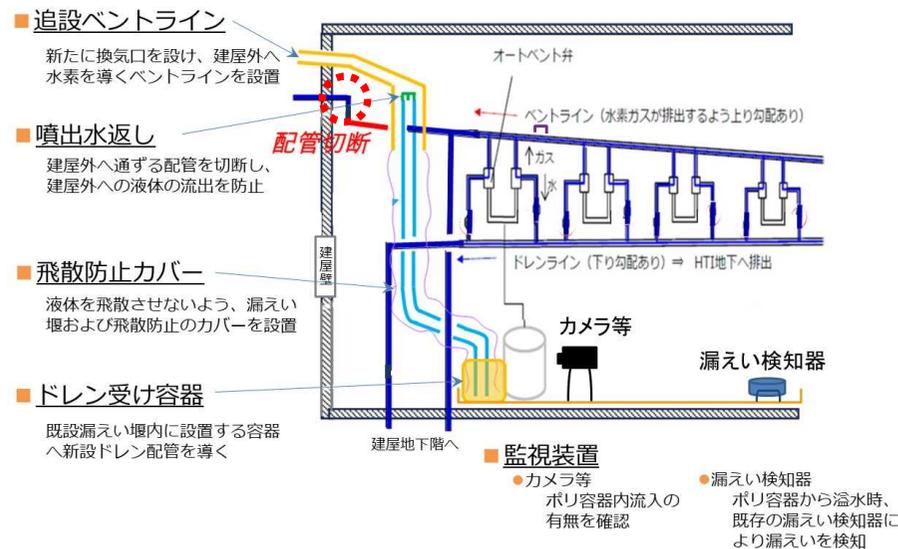
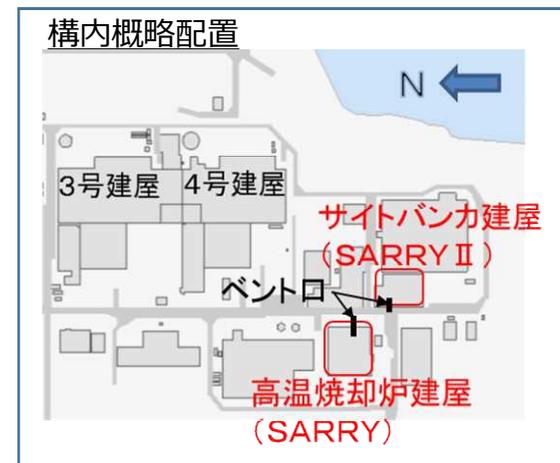
【参考】 <設備面の対策> 設備の改造状況

対策前	対策後
第二セシウム吸着装置 (SARRY)		
第三セシウム吸着装置 (SARRY II)

項目	実施事項 (対策)	状況
設備面の対策	建屋外に直接開放している現状のベント口については、今回のような事案が起きても、建屋内の管理された区域に排出する構造に変更し、水素滞留防止のための建屋換気口を追設する。	工事実施中。 4月末までに完了予定
当社の組織面の対策	<p>廃炉の着実な進捗に必要な敷地確保のため、長期にわたるALPS処理水放出を安全・着実かつ計画的・合理的に進めていく必要がある。一層の安全・品質を高めた管理体制の構築に向け、ALPS処理水プログラム部を含む、滞留水の汲み上げからALPS処理水の海洋放出に至る一連の水処理プロセスに関わる組織を再編し、水処理センターを新設する。</p> <p>同センター設置により、保全作業を担う組織と、設備設計を担う組織を統合し、両組織がより綿密に連携することを可能とし、本事案のような系外漏えいの防止や、増設ALPSにおける身体汚染事案のような作業員の計画外放射線被ばくの防止等、現場設備の改善・強化に資する。</p> <p>さらに、同センター内に、これまでの通常の原子力発電所の設備・運用には存在しない水処理設備に特化した「水処理安全品質担当」を配置し、「安全意識や具体的なふるまい」「安全管理の体制」「設備や業務に潜むリスクの抽出と対策の検討及び実施状況」等を確認し、指導・助言する。</p> <p>このような取り組みで、水処理プロセスの安全と品質を継続的に高めていく。</p>	2/26実施計画変更申請済、審査中

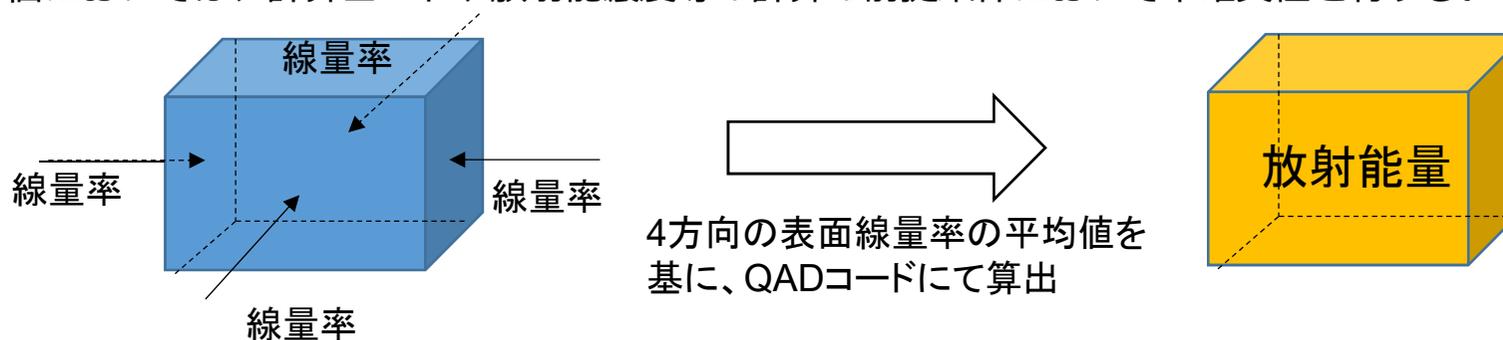
- 回収した土壌は、容器（外寸：約3.0m×約2.4m×約1.3mH、厚さ：約2mm、容量：約7m³）に収納し一時保管しており、容器側面の表面線量率から、QADコード※を用いて、収納する土壌の放射エネルギーを評価。
- 評価にあたり、土壌の放射能濃度は一様分布と仮定。
- 評価においては、計算コードや放射能濃度等の計算の前提条件において不確実性を有する。

- 評価における不確実性は有するものの、回収した土壌の放射エネルギーは約 1.5×10^{10} Bq、漏えいした放射エネルギーは約 6.5×10^9 Bqであること、また、土壌の回収は地表面の線量率が周辺のバックグラウンド相当になるまで実施したことから、漏えいした放射エネルギーを回収できているものとする。

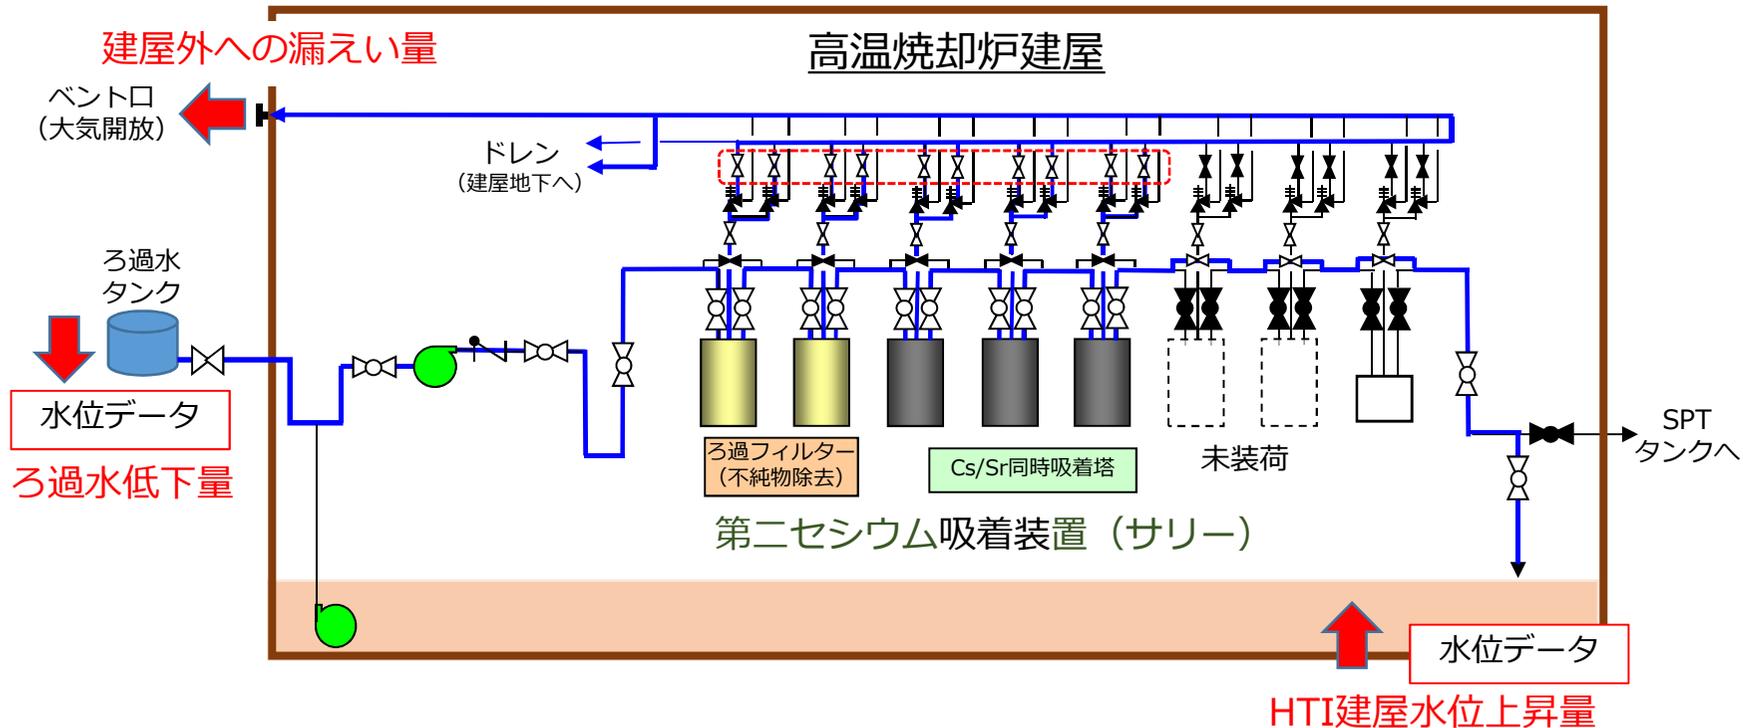
3. 漏えいした放射エネルギーの評価結果

- 漏えい量 : 約1.5m³ (2024/2/7概略評価値 : 約5.5m³)
 - 分析実績を有する主要核種で評価
Cs-134 : 約1.1E+08ベクレル, Cs-137 : 約6.5E+09ベクレル, Sb-125 : 約8.5E+05ベクレル
Sr-90 : 約4.2E+09ベクレル, H-3 : 約2.2E+08ベクレル, 全α : 約2.2E+04ベクレル
(2024/2/7概略評価値 : 約2.2E+10 ベクレル値 : 全γ (Cs-137で評価))
※放射エネルギーは、系統内水は全てろ過水に置換されたものとして算出
※法令報告対象 全γ : 1.0E+8ベクレル
- 評価概要
 - 漏えい量は、ろ過水タンク水位低下量と高温焼却炉建屋水位上昇量から評価。ろ過水使用量を精査し、当該作業以外における使用量 (約4m³) を、概略評価時の漏えい時間における低下量から減算 (約17.6m³から約13.6m³に減算) して評価。
 - 放射エネルギーは、系統内水の放射能濃度と漏えい量から算出。設計図書より吸着塔等の容器内保有水量を精査し、概略評価時の系統内水量から減算 (約9.12m³から約8.15m³に減算) して評価。

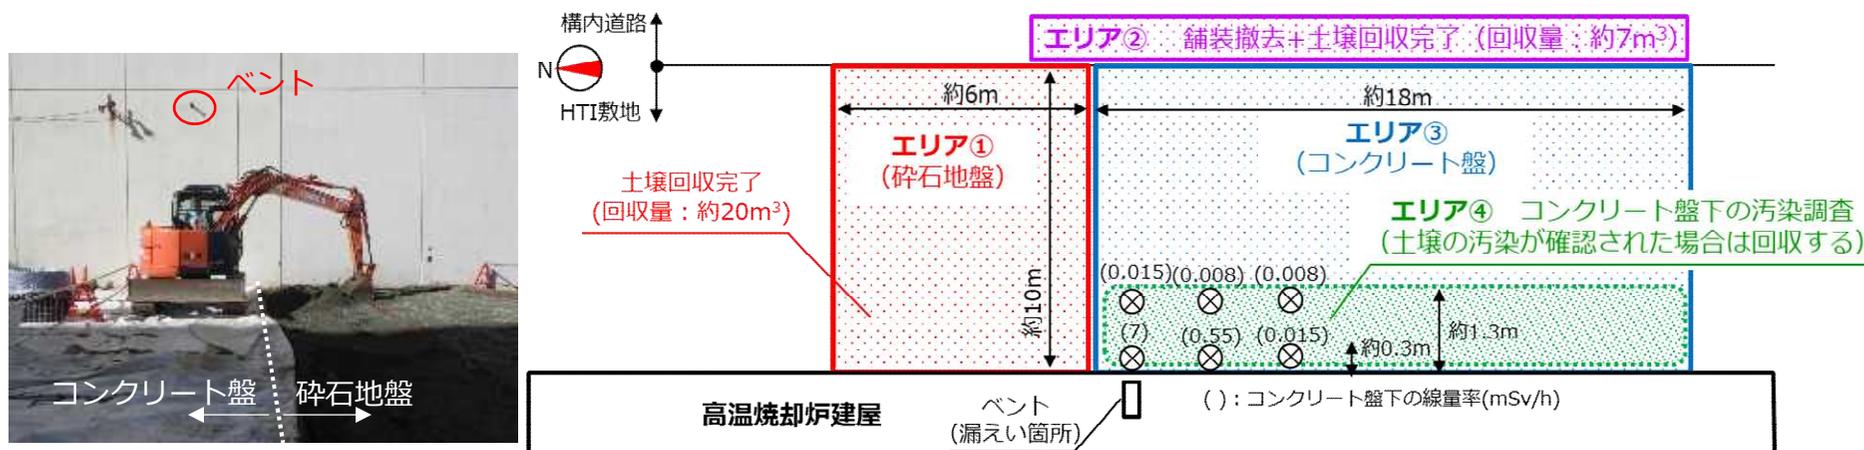
7. 汚染拡大防止対策の実施状況

- ✓ 2月8日より土壌回収作業を開始。埋設設備の損傷、回収作業に伴うダスト飛散ならびに作業員の被ばく抑制を図りながら慎重に作業を実施中（シート等による養生により、漏れた放射性物質の拡散リスクを低減しながら作業を実施）。
- ✓ 土壌回収は、地表面の線量率*が平均0.020mSv/h以下（周辺のBG相当）になるまで実施する。
 - ・ エリア①～③の完了により、緊急性の高い放射性物質の拡散リスクを排除した。
 - ・ エリア④漏えい箇所直下のコンクリート盤でのコア削孔の結果、土壌の線量率は7mSv/hであったことから、コンクリート盤下の汚染調査と土壌回収を実施しており、地表面の線量率*が平均0.020mSv/h以下になることを確認する。

2/8 (木)	2/9 (金)	2/10 (土)	2/11 (日)	2/12 (月)	2/13 (火)	2/14 (水)	2/15 (木)	2/16 (金)	2/17 (土)	2/18 (日)	2/19 (月)	
緊急性の高い放射性物質拡散リスクへの対応	エリア① 土壌回収	[作業実施]					(土壌回収量: 約20m ³)							
	エリア② 舗装撤去 土壌回収	[作業実施]				(土壌回収量: 約7m ³)								
	エリア③ 被覆塗装	[作業実施]						[作業実施]						
汚染拡大防止対策完了に向けた対応	エリア④ 汚染調査 土壌回収	[作業実施]				[作業実施]								汚染調査結果により工程延長の可能性がある
