# 福島第一原子力発電所 所内電源A系停止と負傷者発生について

2024年4月26日

東京電力ホールディングス株式会社

## 所内電源A系停止と負傷者発生について

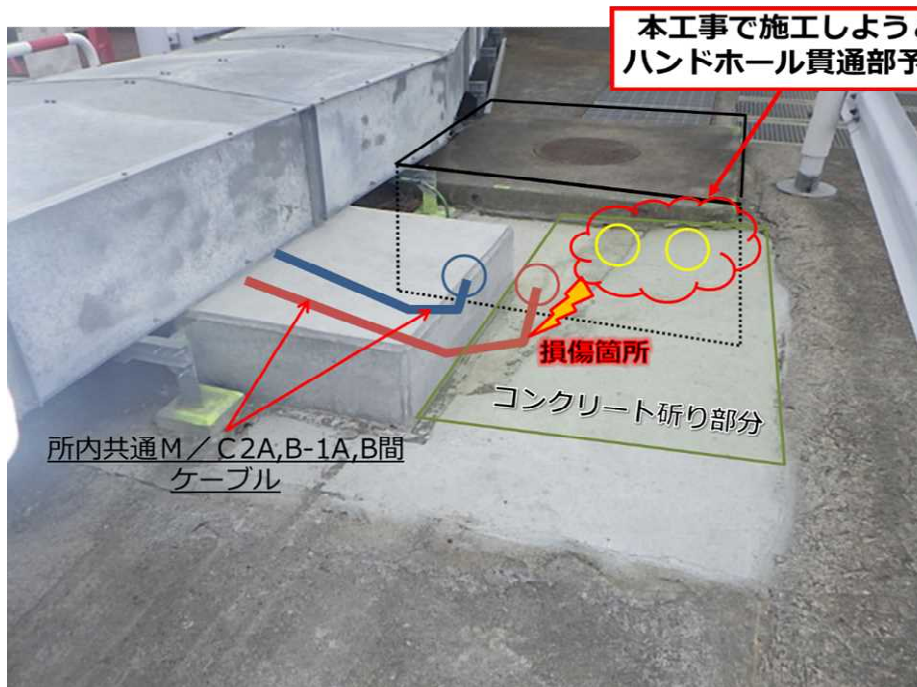
現場状況写真

構内配電線の埋設管路の補修(リルート)に伴い、屋外舗装箇所の掘削工事を実施していた。当日は、このうち、コンクリート舗装面(表層)の剥がし作業を実施していたもの。

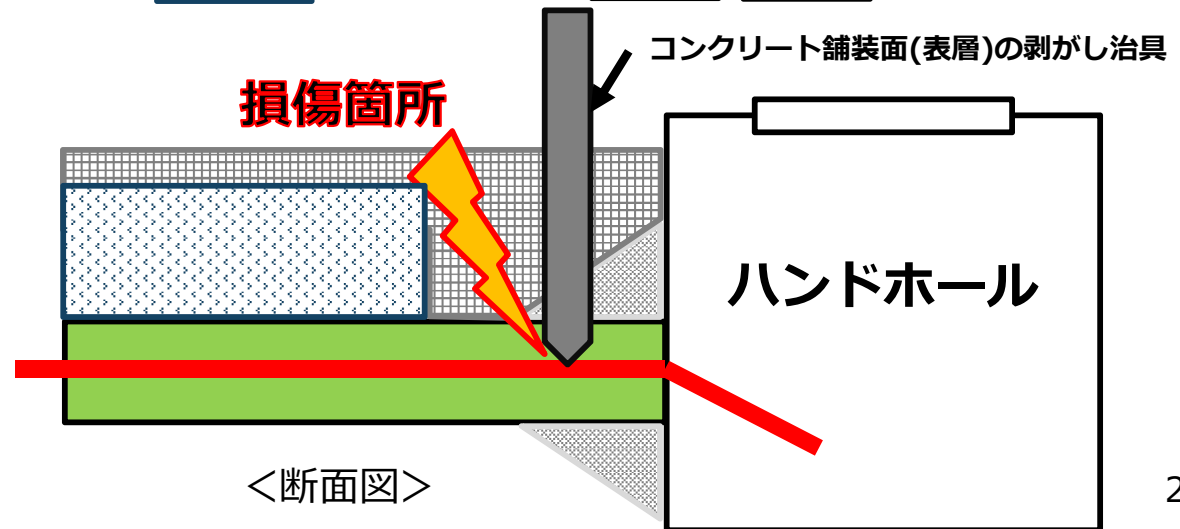
<断面図>

- 当日は、コンクリート舗装面(表層)の剥がし作業を行う計画であり、作業班（作業班長1名、作業員3名の体制）は、要領書に従い実施していた。
- 当該剥がし箇所（ハンドホール近接部）は、コンクリート舗装面と、埋設管路とハンドホールを固定しているコンクリート部とが一体構造となっていた。
- このため、当該作業班は、埋設管路とハンドホールを固定しているコンクリート部まで剥がし作業を継続した結果、埋設管路及びケーブルの損傷に至った。

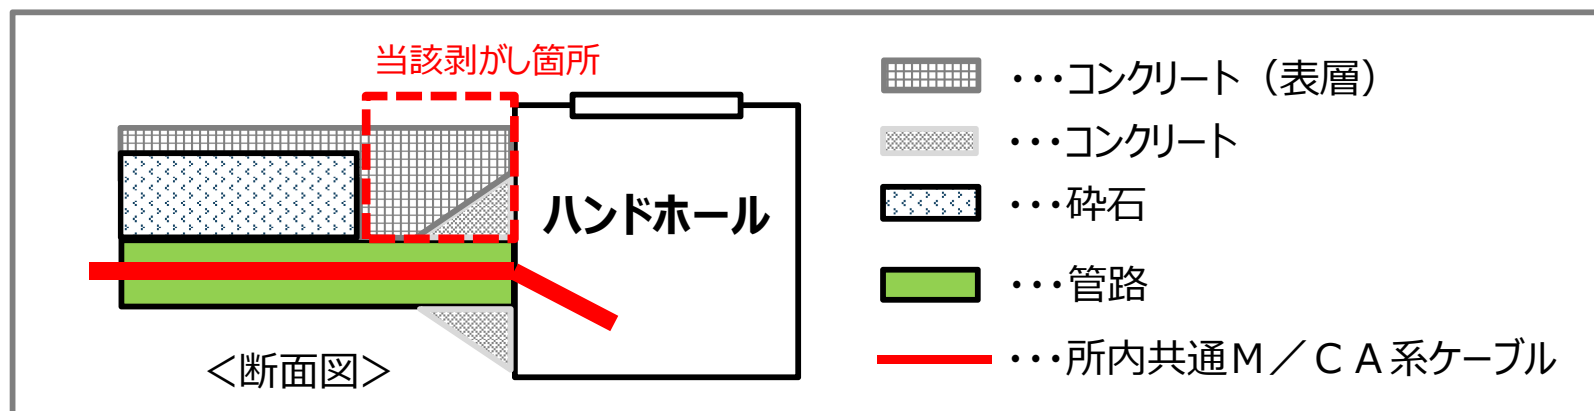
- 当社及び当該元請企業は、事前の現場確認にて、埋設管路及び充電されたケーブルが布設されていることは認識していた。
- 当社は、当該工事全体としてはケーブル損傷リスクがあることは認識しており、当日の作業はコンクリート舗装面(表層)の剥がし作業であり、ケーブルを損傷させることはないと考えていた。したがって、作業班に対して具体的な注意喚起を徹底するよう、元請企業に指示していなかった。
- 当該元請企業も、当社と同様に考えていたため、作業班に対して具体的な注意喚起を徹底していなかった。

- 当社は、充電部近接作業(※)に関するリスク評価において、事前の現場確認を踏まえた作業班に対する具体的な注意喚起事項を抽出し、元請企業に対して作業班全員への周知徹底を指示する。
- 充電部近接作業については、その内容によらず、ケーブル損傷に至るリスクがあるという前提でリスク評価を行い、停電作業の要否や作業計画の見直しも含めて検討・実施する。
- 充電部近接作業については、作業前に現場確認を行った上で実施するとともに、たとえ今回のようなコンクリート舗装面(表層)の剥がし作業においても、当社が立ち会うこととする。
- 当社は、元請企業の対策の実施状況を確認する。

- 当社によるリスク評価や指示に基づき、当該元請企業は、事前の現場確認を踏まえて、日々の作業毎に具体的な注意喚起事項を決めるとともに、作業班に対して、TBM-KY、現地KYを通じ、伝えることを徹底する。
