# 増設雑固体廃棄物焼却設備の火報作動事案 対策の進捗状況について

2024年7月16日

東京電力ホールディングス株式会社

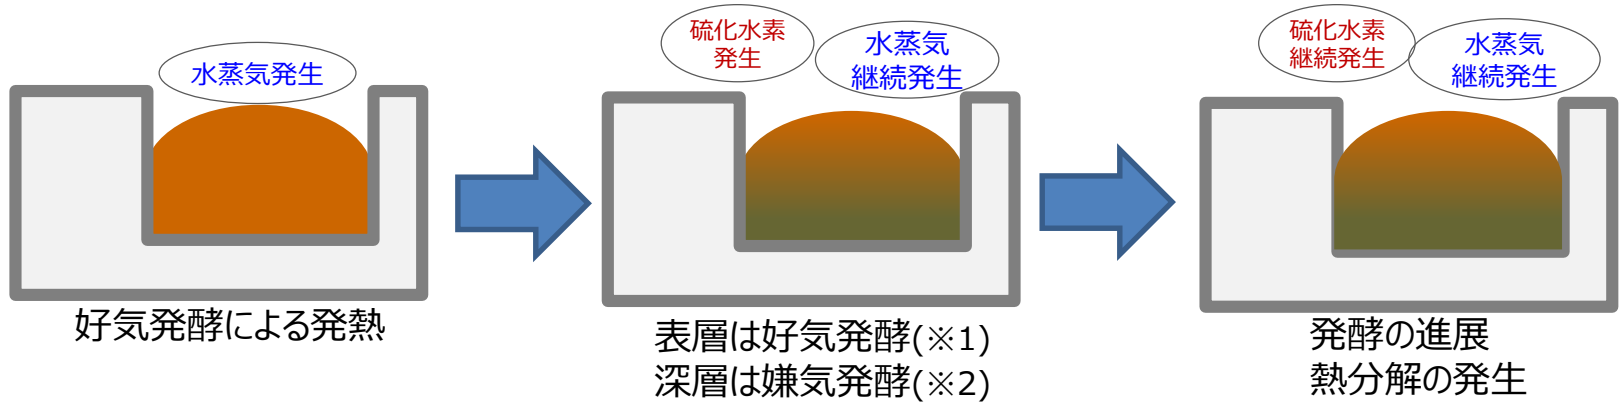
### ■ 廃棄物貯留ピットでの観測事案と推定されるチップの状態

～2/20	～2/21	2/22 未明～
観測事案	水蒸気の発生を確認  ※ 水蒸気の発生時には、伐採木チップの表層深層の入替操作を実施。表層深層の入替操作により、これまでは水蒸気発生が収まっていた。	2/20 21:30 ピットで異臭 2/21 a.m. 水蒸気の継続発生 刺激臭 2/21 22:00 硫化水素を確認	火報発報 2/22 3:37 注水実施 2/23 0:40
推定されるチップの状態	<ul style="list-style-type: none"> <li>好気発酵が発生</li> <li>深層部が蓄熱しやすい</li> </ul>	<ul style="list-style-type: none"> <li>好気発酵が活性化 発酵熱の増加により表層の温度が上昇、さらに発酵が進展</li> <li>深層部で酸素不足 嫌気発酵へ移行・硫化水素発生</li> </ul>	<ul style="list-style-type: none"> <li>発酵熱の増加によりチップの熱分解が発生</li> </ul> その後の注水により冷却され、蒸気は停止、発酵は抑制

屋外保管により、搬入時点で伐採木チップ自体に微生物が付着していたことが、発酵の起因と推定。

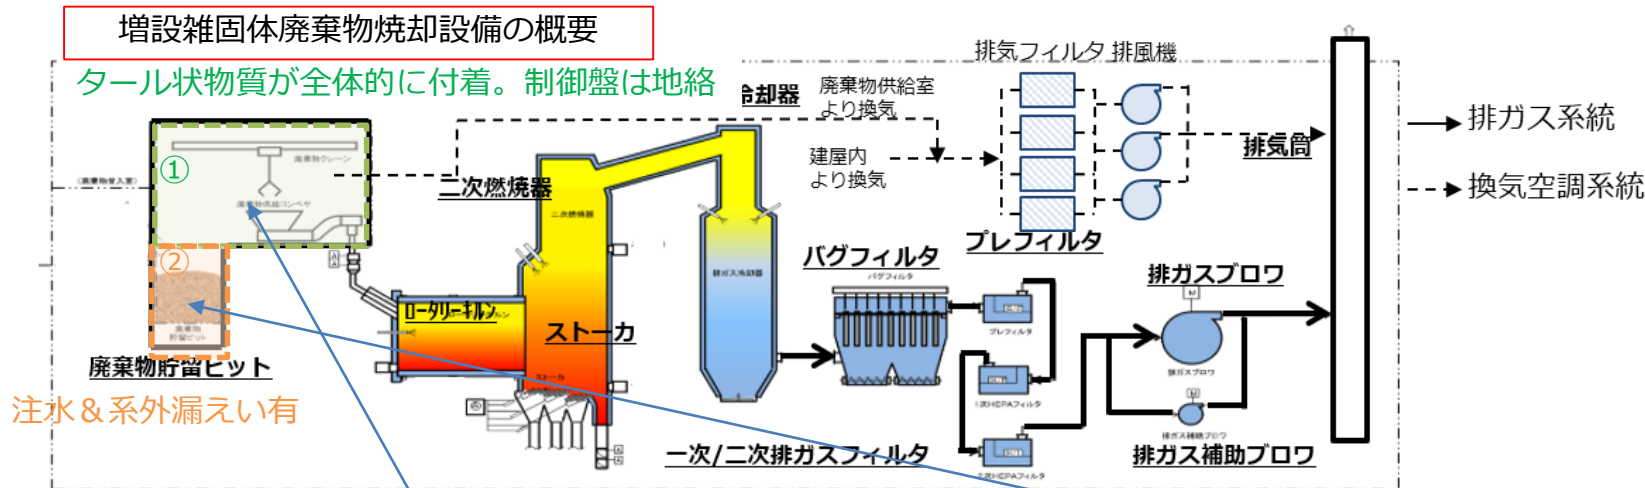
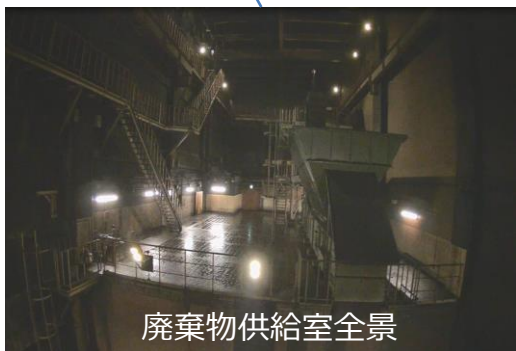
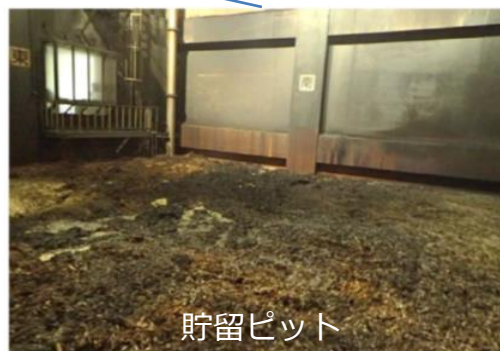
- ピット内に注水。
- 管理区域側に系外漏えい有。
- チップ・水回収完了後に清掃・点検・修理が必要。

エリア	調査・点検状況
①5階 廃棄物供給室 廃棄物クレーン 廃棄物供給コンベア	<ul style="list-style-type: none"> <li>➤ タール状物質が全体的に付着。<b>清掃が必要</b></li> <li>➤ クレーン及び供給コンベアの動的機器および電気・制御機器は更新が必要。</li> </ul>
②廃棄物貯留ピット	<ul style="list-style-type: none"> <li>➤ チップ及び水の回収後、<b>清掃及び詳細点検が必要</b></li> <li>➤ 注水した水が管理区域に漏えいしており、<b>止水処置が必要</b></li> </ul>

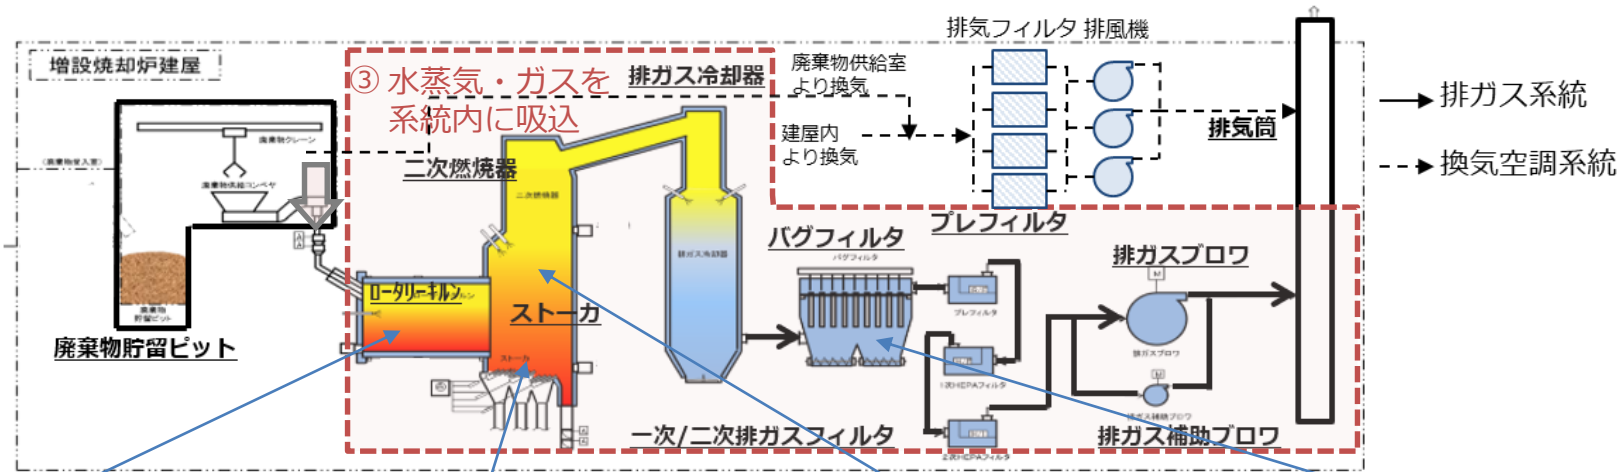
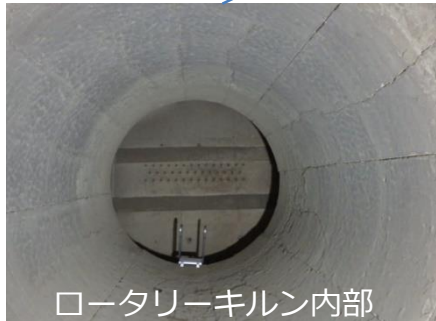
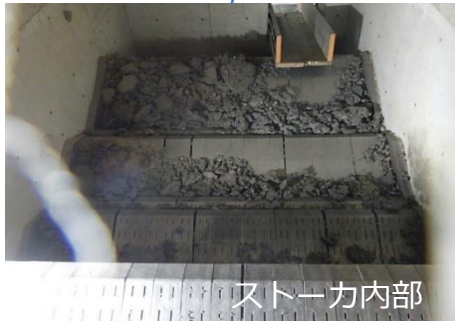
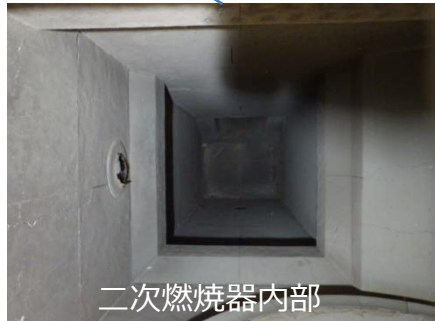
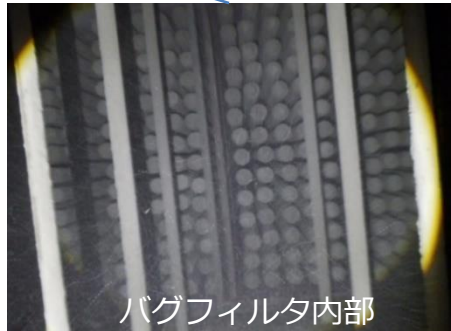
エリア	調査・点検状況
③焼却設備(1) キルン/ストーカ/二次燃焼器 排ガス冷却器 バグフィルタ	<ul style="list-style-type: none"> <li>➤ 5階廃棄物供給室で発生した水蒸気・ガスを焼却設備系統内に吸込んだため、炉内機器の内部点検を実施。</li> <li>➤ 本事案の影響と考えられる異常は特に確認されておらず、<b>継続使用は可能と判断</b></li> </ul>

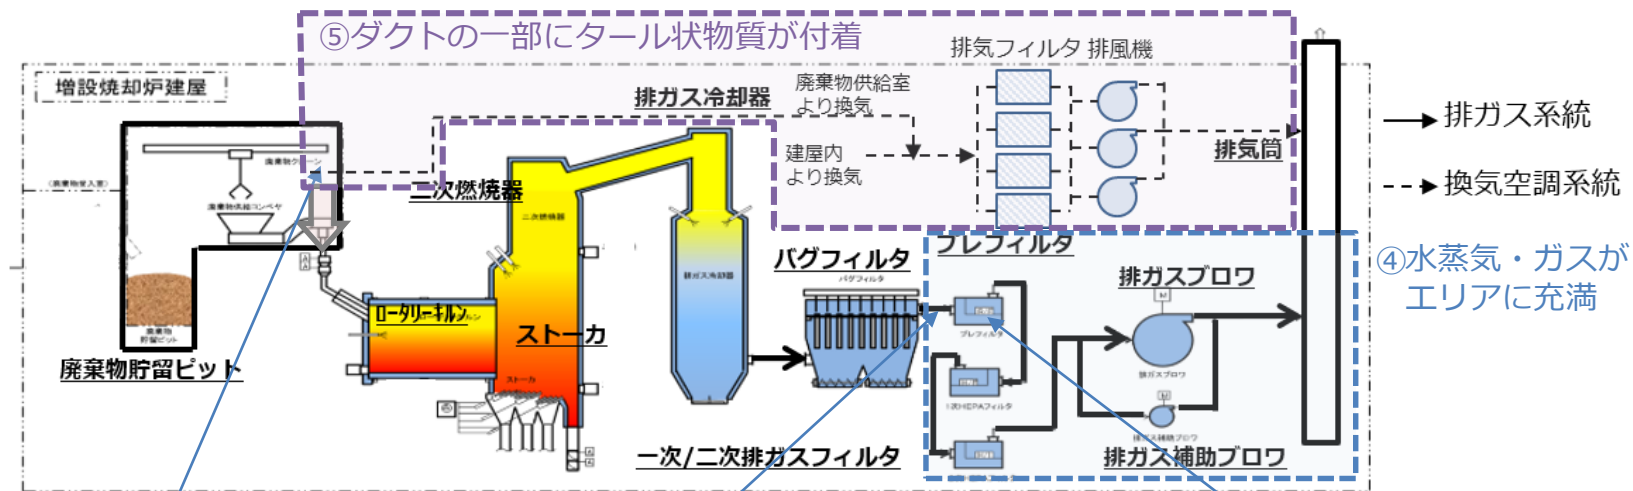
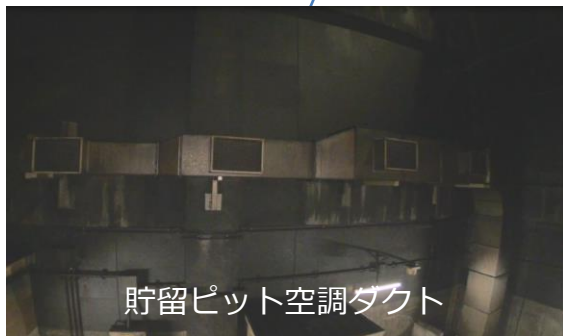
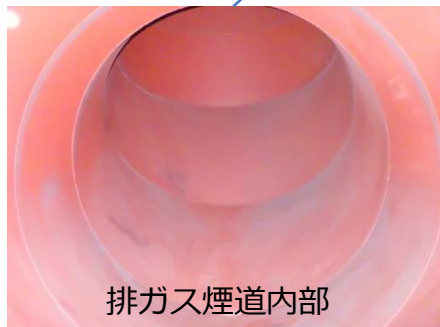
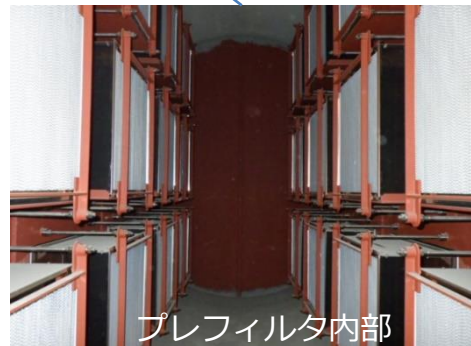
エリア	調査・点検状況
④焼却設備(2) 排ガスフィルタ/プレフィルタ 排ガスブロア/補助ブロア 煙道/排気筒	<ul style="list-style-type: none"> <li>➤ 5階エリア(青枠)は水蒸気・ガスが充満し、タール状物質が付着。</li> <li>➤ <b>フィルタ類やブロワ、煙道の継続使用判断に当たり内部点検を実施中。</b></li> <li>➤ 補助ブロアは点検結果異常なく、稼働中であり炉内負圧を維持。</li> <li>➤ 制御盤にタール状物質が付着。更新が必要。</li> </ul>
⑤換気空調設備	<ul style="list-style-type: none"> <li>➤ 水蒸気・ガスを大量に排気し、フィルタ差圧が管理値を超えたため、フィルタ交換を実施済。</li> <li>➤ 排気ダクトにタール状物質が付着。一部更新が必要。</li> </ul>

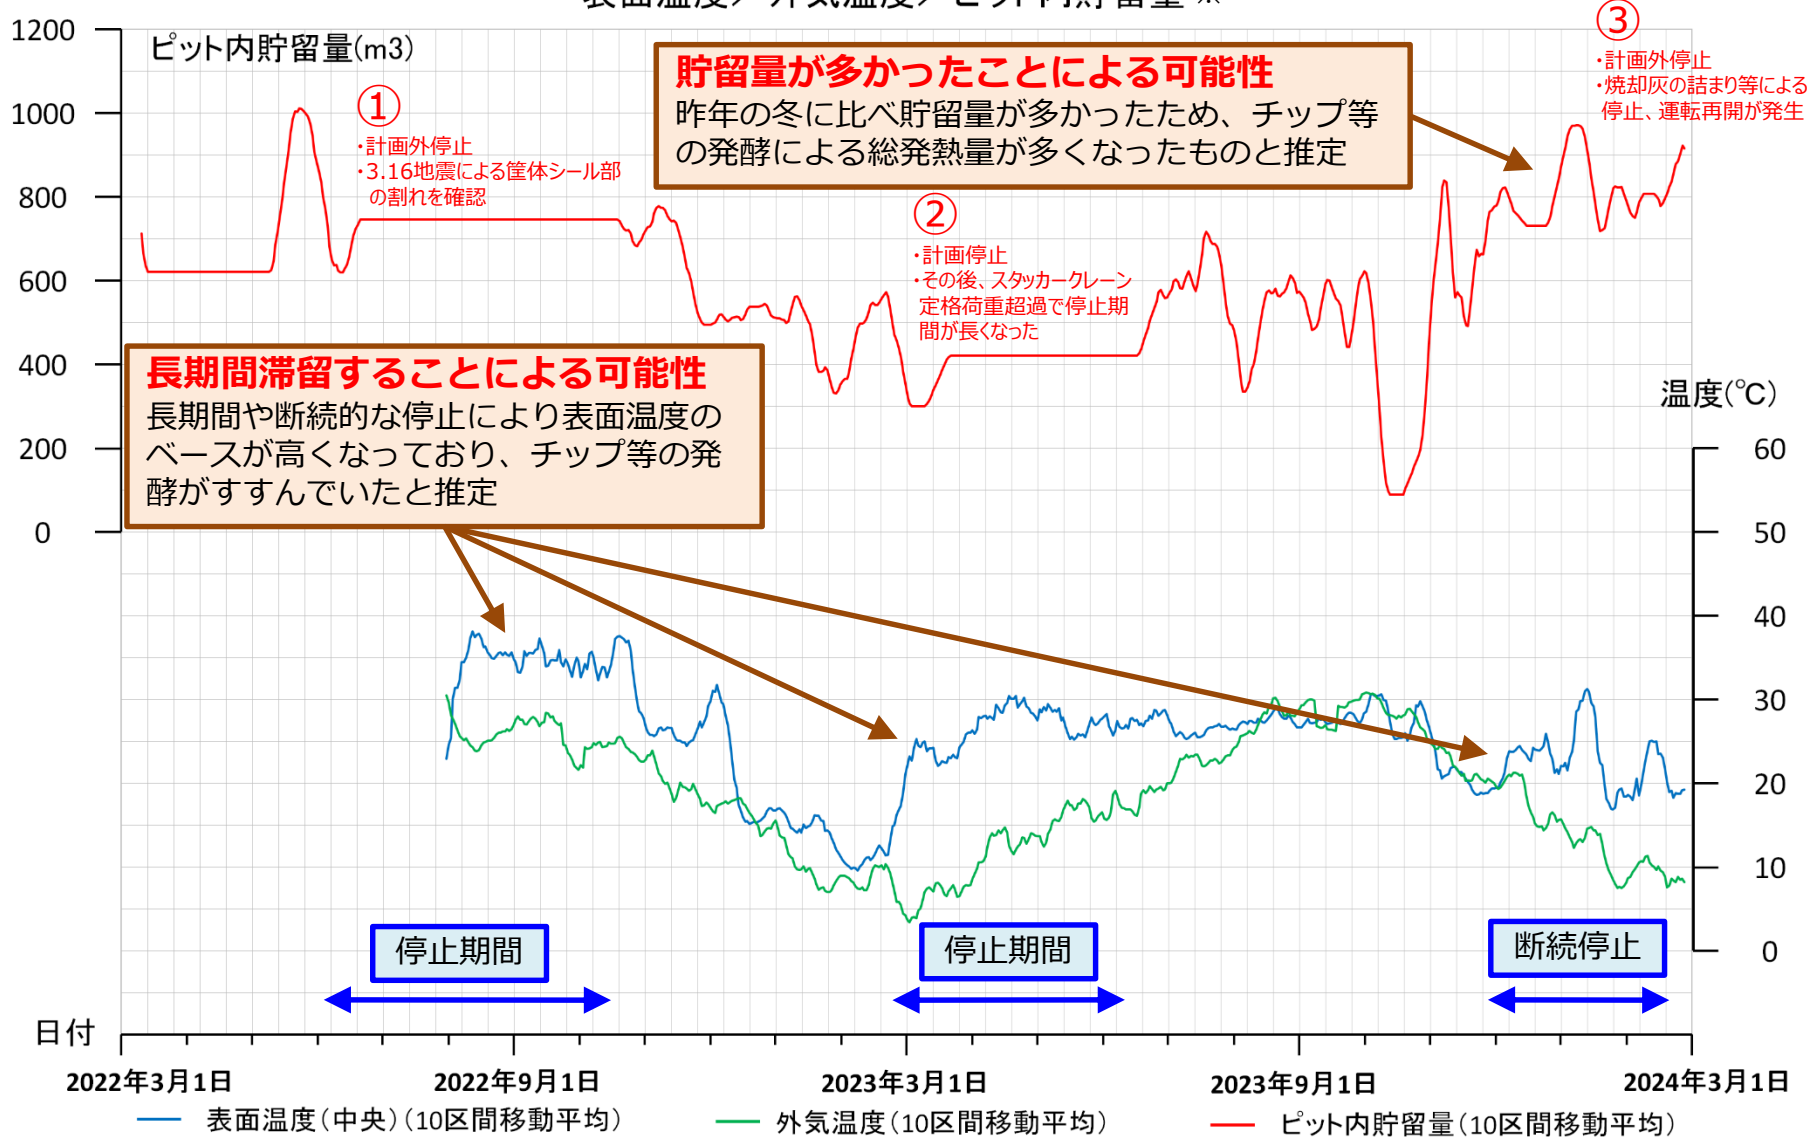
表面温度／外気温度／ピット内貯留量 ※

- 長期停止（①2022年9月頃、②2023年3月頃）または断続的停止状態（③今回）では、外気温度に比べ、チップ表面温度との差が大きいことを確認。  
長期間にわたりチップがピット内に一定量存在していた場合は、チップの発酵が促進され、発熱が大きくなっていたと推定。
- 外気温度とピット表面温度との差が大きい状況は、長期停止時と今回も同様であるが、チップの貯留量の観点では、今回は比較的多い状態であったことを確認。  
（2022年9月頃：約700m<sup>3</sup>、2023年3月頃：約400m<sup>3</sup>、今回：約800m<sup>3</sup>）  
このため、チップの発酵による総発熱量(蓄熱傾向)は、今回が大きくなっていたと推定する。  
なお、過去実績には約1,000m<sup>3</sup>貯留したことはあるが、水蒸気の発生は認められず、ピットの貯留期間が比較的短かったためと想定している。
