所内電源A系の停止および負傷者発生について

2024年7月16日

東京電力ホールディングス株式会社

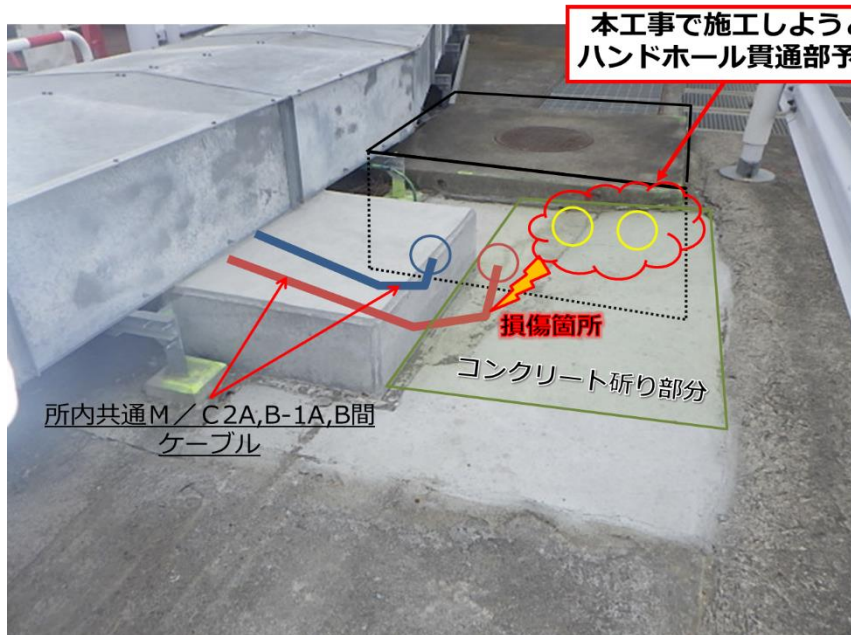
現場状況写真

構内配電線の埋設管路の補修(リルート)に伴い、屋外舗装箇所の掘削工事を実施していた。当日は、このうち、コンクリート舗装面(表層)の剥がし作業を実施していたもの。

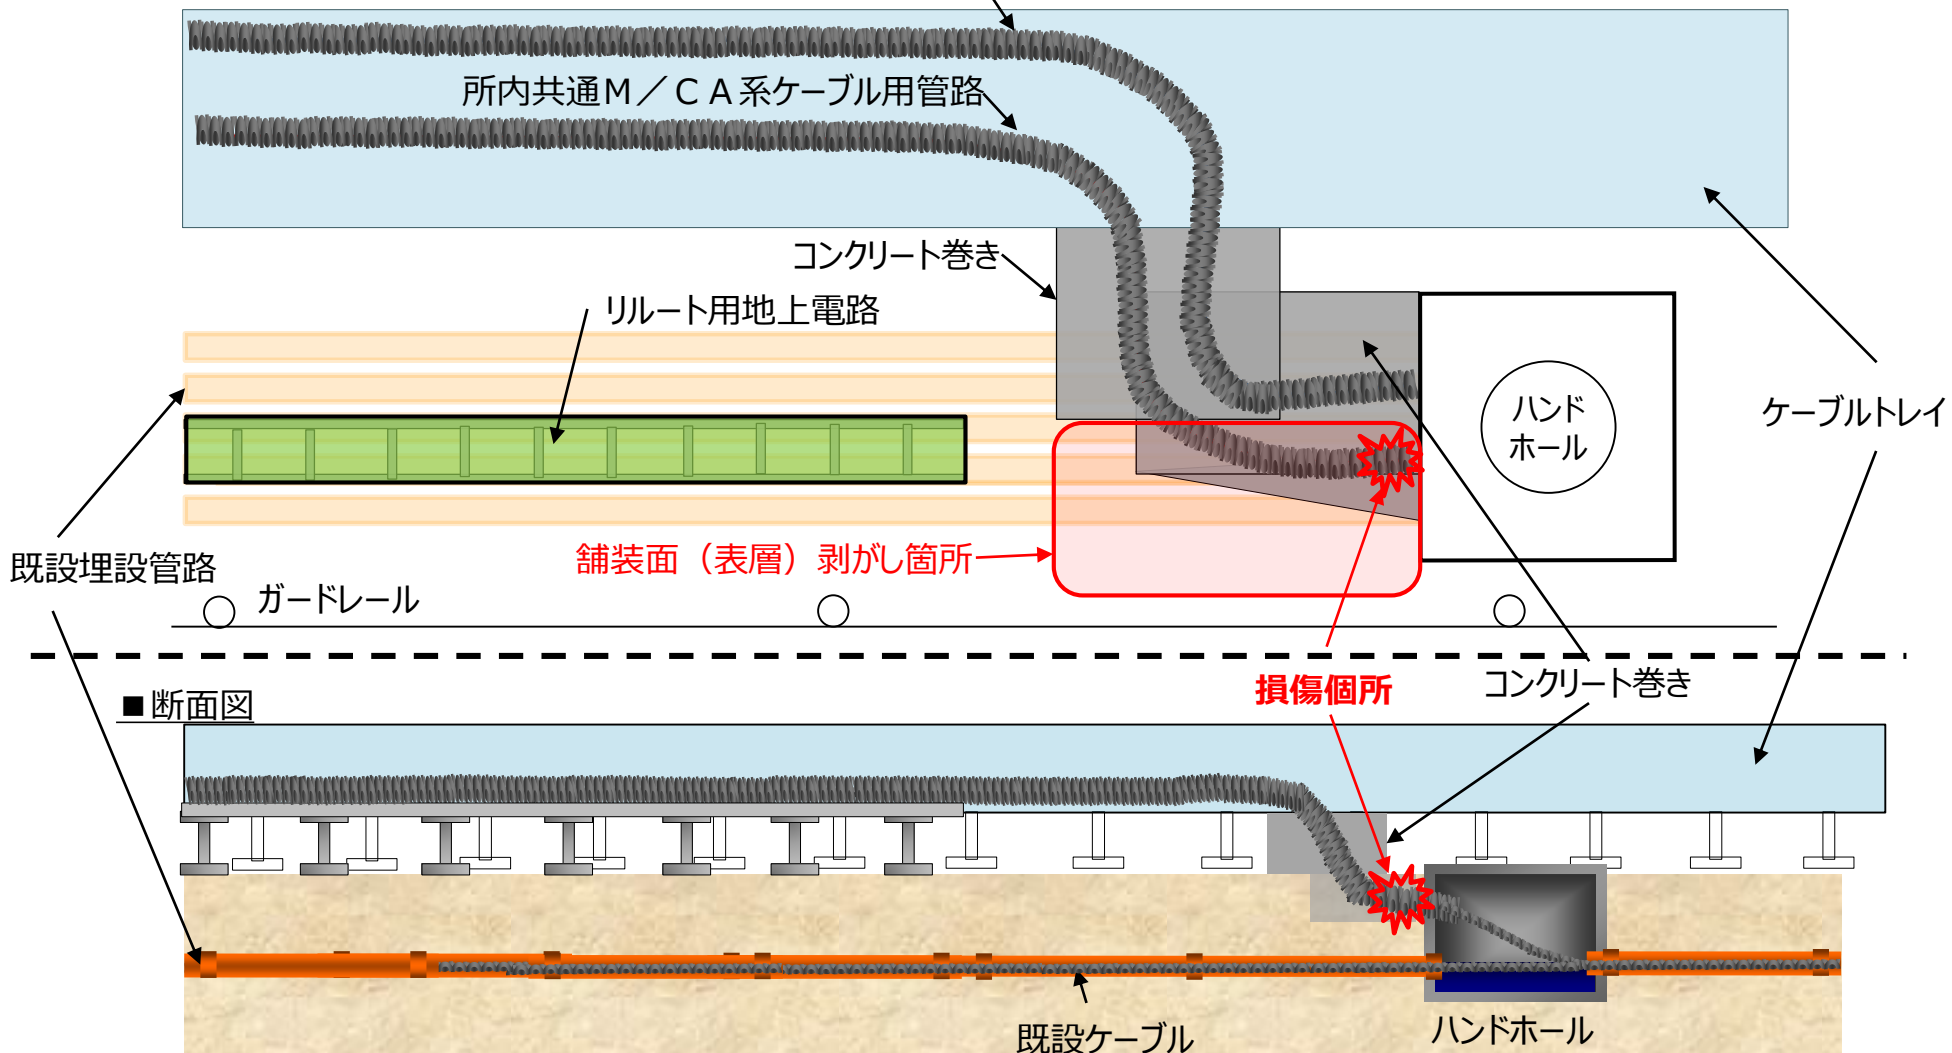
【補足】工事概要図

損傷箇所

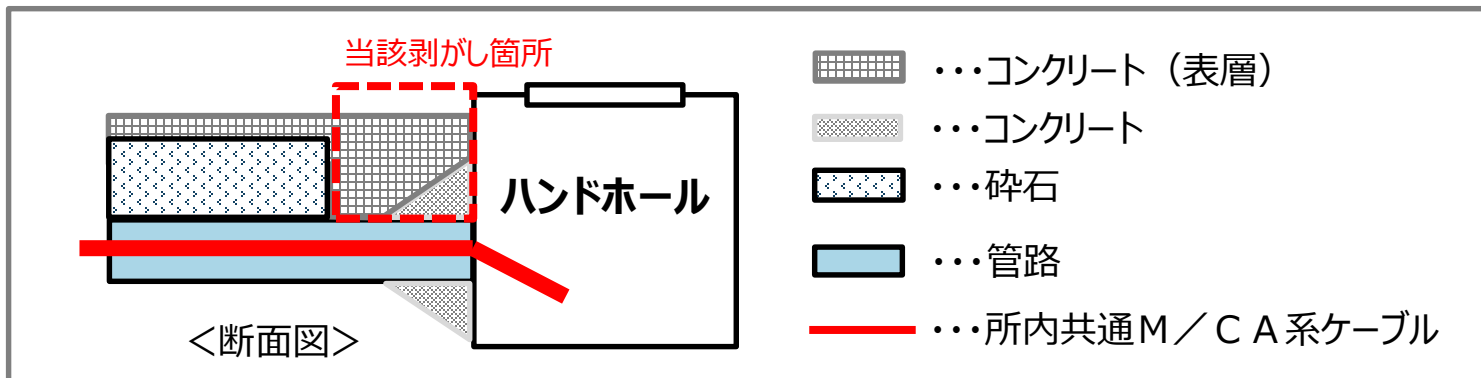
- 当日は、コンクリート舗装面(表層)の剥がし作業を行う計画であり、作業班（作業班長1名、作業員3名の体制）は、要領書に従い実施していた。
- 当該剥がし箇所（ハンドホール近接部）は、コンクリート舗装面と、埋設管路とハンドホールを固定しているコンクリート部とが一体構造となっていた。
- このため、当該作業班は、埋設管路とハンドホールを固定しているコンクリート部まで剥がし作業を継続した結果、埋設管路及びケーブルの損傷に至った。

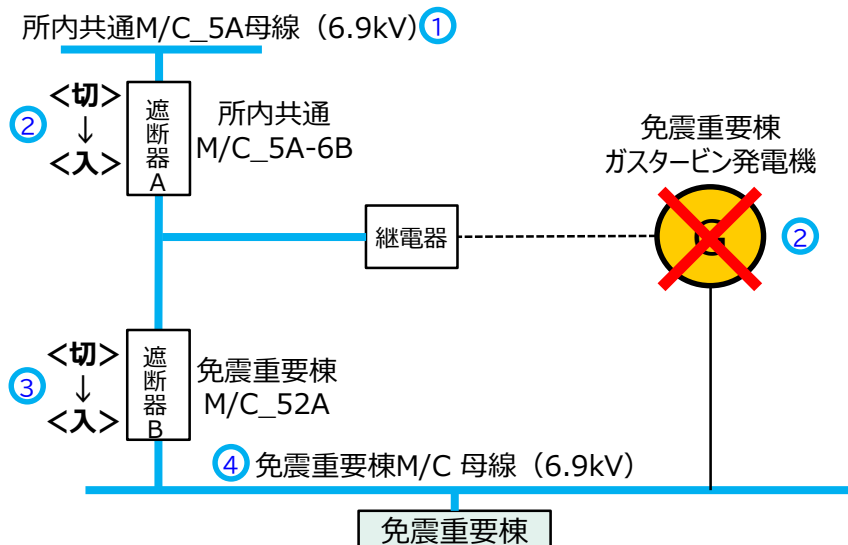
ガスタービン発電機停止から復電までの流れ

- ▶ 午後 2:19頃 所内共通M/C_5A母線の復電を確認 ①
- ▶ 午後 2:23頃 免震重要棟M/Cの復旧操作において、遮断器Aを<入>操作した際にガスタービン発電機が自動停止 ②
同時刻に実施計画Ⅲ第1編第29条で定める運転上の制限の逸脱判断
なお、免震重要棟の重要計器は、無停電電源装置等で監視継続 (停電に伴い免震重要棟の照明、空調は停止)
- ▶ 午後 2:43頃 遮断器Bを<入>操作 ③
- ▶ 午後 2:43頃 免震重要棟M/C母線の復電を確認 ④
同時刻に実施計画Ⅲ第1編第29条で定める運転上の制限の逸脱からの復帰を判断

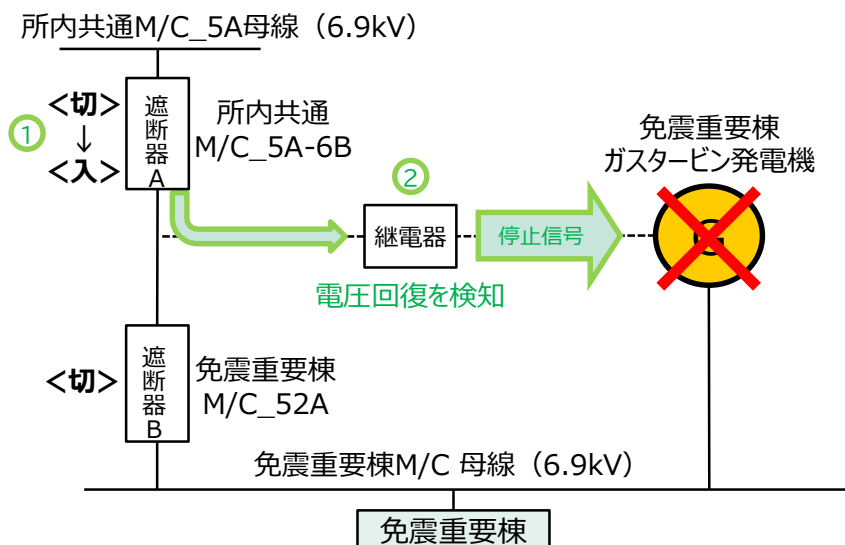
【免震重要棟ガスタービン発電機の停止時の状況】

- 免震重要棟M/Cの復旧操作については、所内共通M/C_5A母線の復電を確認後、予め定められた手順書に沿って遮断器Aを<入>操作し、ガスタービン発電機を手動停止する予定でしたが、遮断器Aの<入>操作により、ガスタービン発電機が自動停止しました。
- 調査の結果、遮断器Bの上流電源側の電圧回復を継電器が検知すると、ガスタービン発電機に対して停止信号が発信されるインターロックになっており、遮断器Aの<入>操作によってガスタービン発電機が自動停止したことが判明しました。
- 免震重要棟M/Cの電源は、所内共通M/Cもしくはガスタービン発電機のどちらか一方の給電であり、遮断器Bの上流電源側の電圧回復を継電器が検知すると、ガスタービン発電機に対して停止信号が発信されるインターロックとなっていますが、遮断器Aの<入>操作後（免震重要棟M/C母線の復電前）にガスタービン発電機を停止する手順となっていました。

- ① 遮断器Aを<入>操作
- ② 遮断器Aを<入>操作したことにより復電し、電圧回復を検知する継電器から停止信号が発信され、ガスタービン発電機が自動停止

- ・2013年に今回使用した手順書の基となる手順書を作成していたが、その際に使用した設備図書には、電圧回復を検知するとガスタービン発電機が自動停止するインターロックがあることは記載されていたものの、具体的な電圧回復の検出箇所は記載されていなかった。
- ・また、当時、現場の線量が高く、現地での試験や実動作ができなかったため、具体的な電圧回復の検出箇所を確認して、それを踏まえた手順を手順書に反映することができなかった。
(本手順書の使用は今回が初めてであり事前に気付くことができなかった)

- ・当該手順書について、ガスタービン発電機の手動停止後に遮断器Aを〈入〉操作する手順に見直し。
- ・既に制定している手順のうち、現時点で試験や実動作で妥当性が確認できていない他の操作手順書について、調査のうえ手順の妥当性を再確認する。
(なお、福島第一原子力発電所に設置しているディーゼル発電機 [実施計画に記載] については、試験または実動作で操作手順書の妥当性を確認済み)

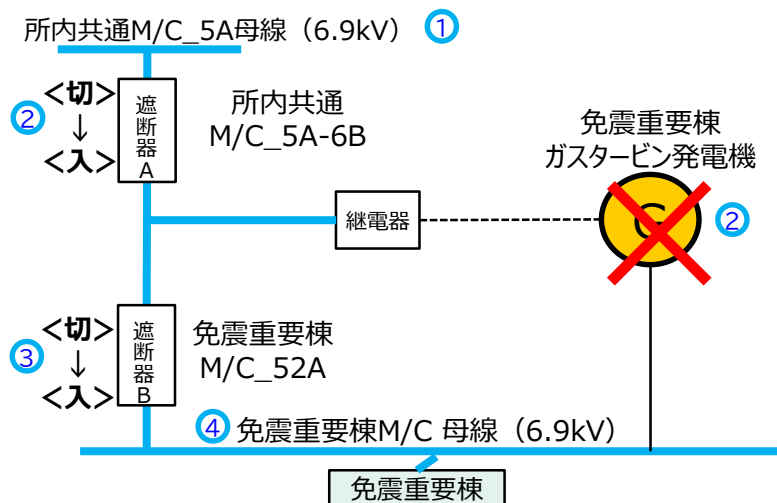
ガスタービン発電機停止から復電までの流れ

- 午後 2:19頃 所内共通M/C_5A母線の復電を確認 ①
- 午後 2:23頃 免震重要棟M/Cの復旧操作において、遮断器Aを<入>操作した際にガスタービン発電機が自動停止 ②
同時刻に実施計画Ⅲ第1編第29条で定める運転上の制限の逸脱判断
なお、免震重要棟の重要計器は、無停電電源装置等で監視継続 (停電に伴い免震重要棟の照明、空調は停止)
- 午後 2:43頃 遮断器Bを<入>操作 ③
- 午後 2:43頃 免震重要棟M/C母線の復電を確認 ④
同時刻に実施計画Ⅲ第1編第29条で定める運転上の制限の逸脱からの復帰を判断

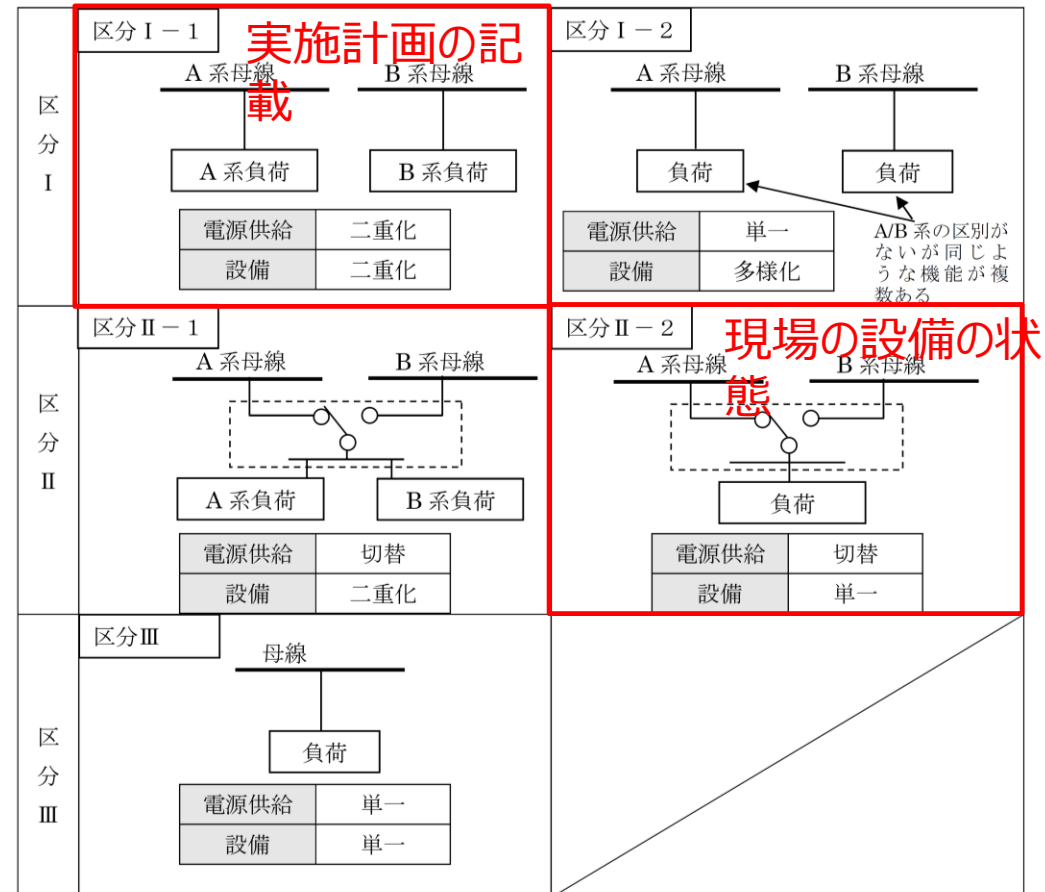
図-1 電源設備設計に関する区分別概要単結

今回の事象をきっかけに、実施計画 II 2.7に記載されてる免震重要棟の電源設備の設計区分が I-1 に対し、現場が II-2であり、異なっていることを確認した。

具体的には、負荷への電源供給形態は同じ（二重化）であるが、設備の多重性については、I-1が二重化あるのに対して、II-2は、単一となっている。

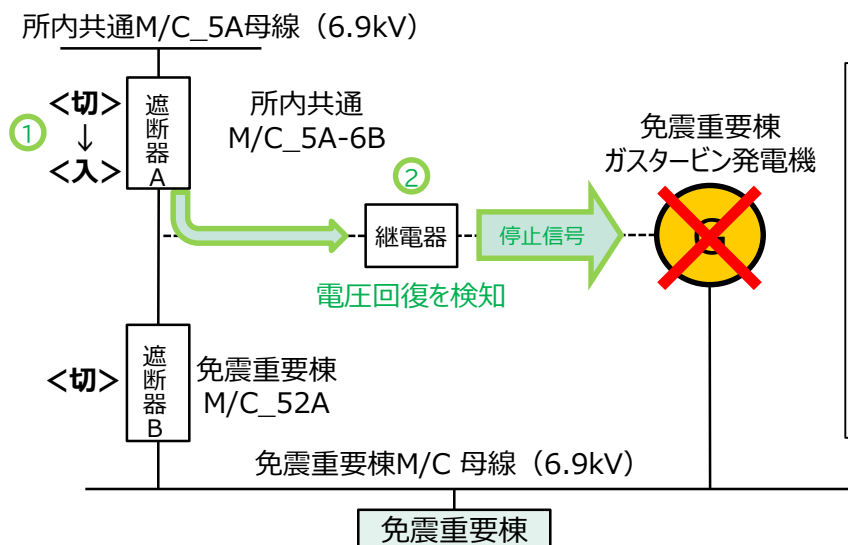
【免震重要棟ガスタービン発電機の停止時の状況】

- 免震重要棟M/Cの復旧操作については、所内共通M/C_5A母線の復電を確認後、予め定められた手順書に沿って遮断器Aを<入>操作し、ガスタービン発電機を手動停止する予定でしたが、遮断器Aの<入>操作により、ガスタービン発電機が自動停止しました。
- 調査の結果、遮断器Bの上流電源側の電圧回復を継電器が検知すると、ガスタービン発電機に対して停止信号が発信されるインターロックになっており、遮断器Aの<入>操作によってガスタービン発電機が自動停止したことが判明しました。
- 免震重要棟M/Cの電源は、所内共通M/Cもしくはガスタービン発電機のどちらか一方の給電であり、遮断器Bの上流電源側の電圧回復を継電器が検知すると、ガスタービン発電機に対して停止信号が発信されるインターロックとなっていますが、遮断器Aの<入>操作後（免震重要棟M/C母線の復電前）にガスタービン発電機を停止する手順となっていました。

- ① 遮断器Aを<入>操作
- ② 遮断器Aを<入>操作したことにより復電し、電圧回復を検知する継電器から停止信号が発信され、ガスタービン発電機が自動停止
