建物構造物の健全性評価手法確立に向けた 取り組み状況について

2024年10月28日

東京電力ホールディングス株式会社

建物健全性評価の目的

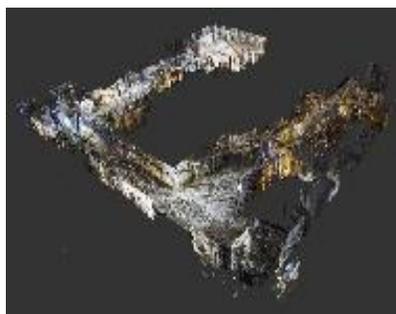
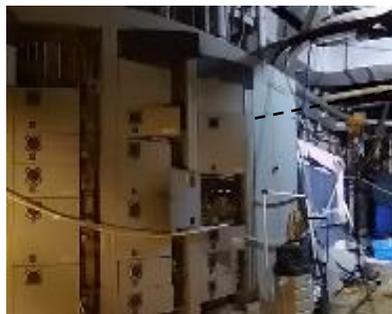
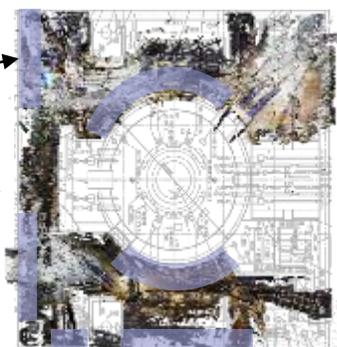
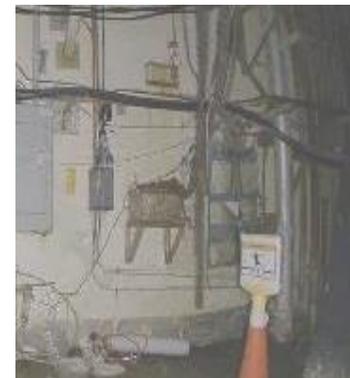
- 遠隔操作による画像取得について、「ダスト飛散影響」「操作性」「画像解像度」を検証することを目的に、3号機原子炉建屋1階でドローン調査を実施
- 検証した結果、「ダスト飛散影響」「画像解像度」は問題なく実施することが可能であることを確認
- 一方、遠隔による「操作性」を向上されることが課題であると確認できたため、今後捜査訓練を実施予定
- 今後、3階・4階の4足歩行ロボットで調査が難しい箇所について、ドローン調査予定

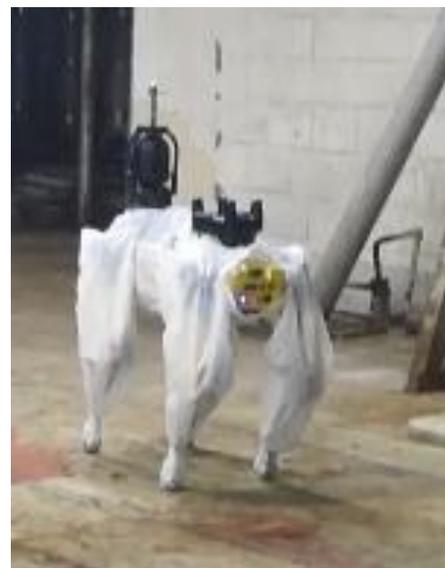
SPOT歩行状況 (保護具着用)
搭載機器: 通信機器, 360°カメラ

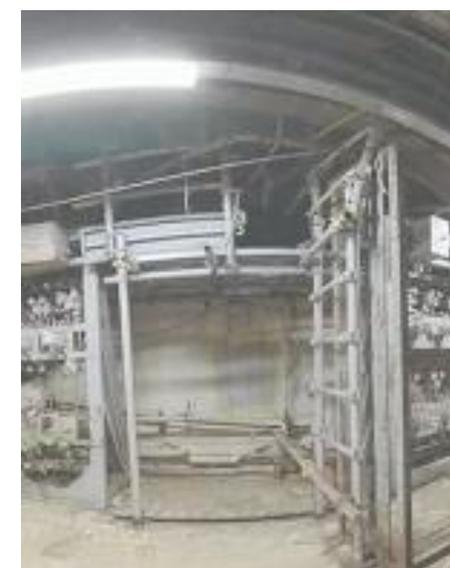
4号機南側シェル壁
撮影状況

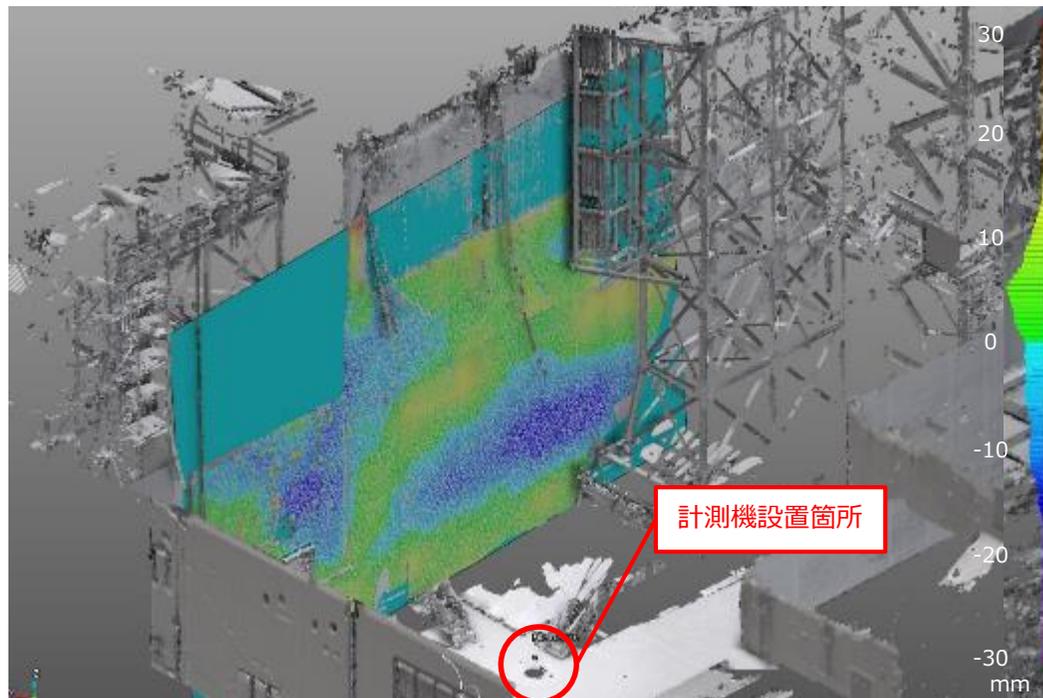
点群データの差分分析

- 置型3Dレーザースキャナーを利用して、3号機原子炉建屋外壁の計測を実施
- 現状は10mm程度の凹凸であり、塗装の有無やコンクリート鉄筋かぶり程度の差しか見られない
- 今後、継続的に外壁面の計測・差分分析を行い、計測結果・分析結果に大きな変化が無いか確認予定

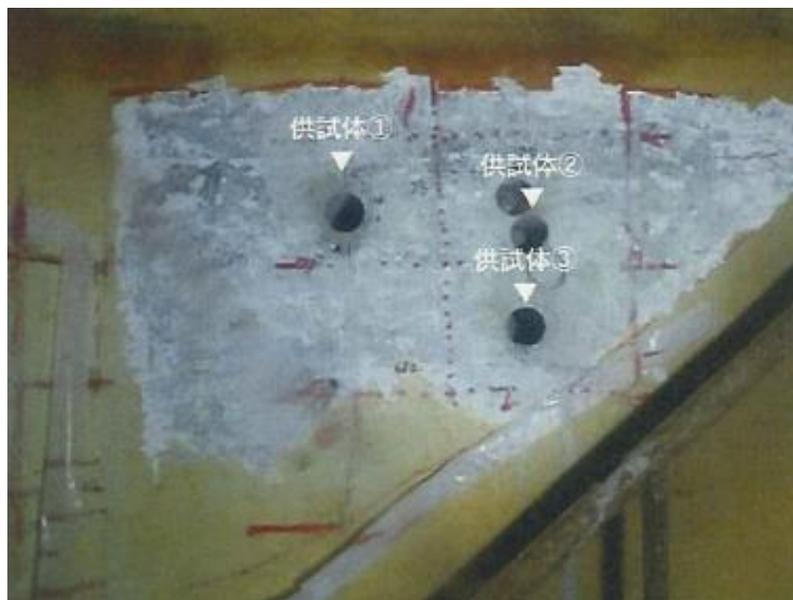
- 4号機原子炉建屋の4箇所（地下1階, 1階屋内, 1階屋外, 2階屋外）において経年劣化評価のためのコア採取を実施し，採取したコアの中性化深さを測定（2023年3月）
- 表面付着塩分測定（ガーゼ拭き取り法）をコア採取箇所近傍にて実施した結果，2箇所において極めて微量な塩分付着量を確認し，2箇所は未検値であった（下記表参照）
- 同様に，採取したコアの塩分浸透測定を実施し，「塩分浸透」に対する評価を実施する（次ページ参照）
- 今後，「中性化」「塩分浸透」の評価結果を踏まえ，経年劣化に対する調査・評価の実施頻度を検討する

地下階のコア採取状況

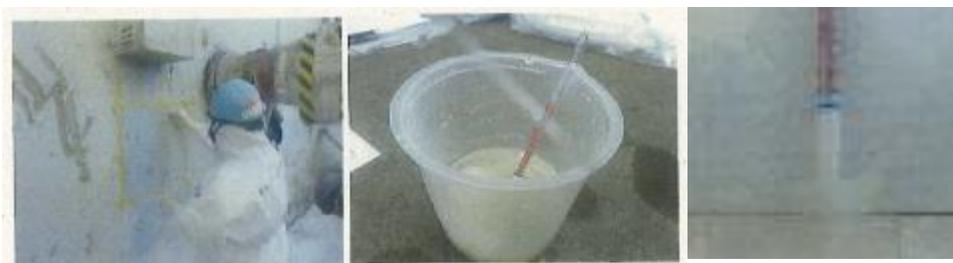
測定位置	付着塩分量 (NaCl mg/m ²)
4号機原子炉建屋 地下1階内壁	10
4号機原子炉建屋 1階西側外壁（屋外側）	10
4号機原子炉建屋 1階西側外壁（屋内側）	未検値
4号機原子炉建屋 2階北側外壁（屋外側）	未検値

ガーゼ拭き取り法の状況

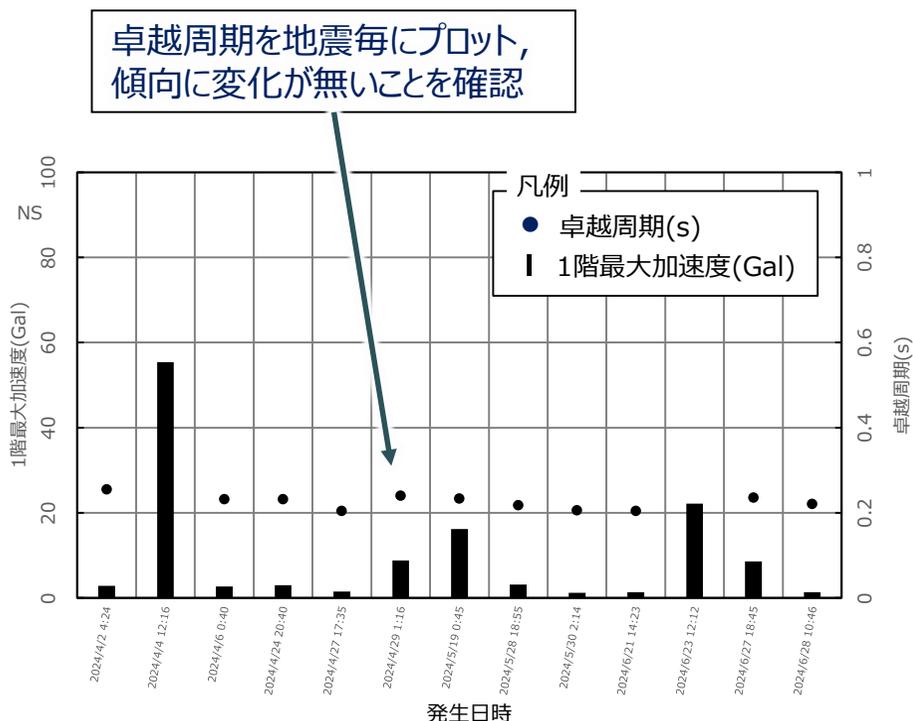
- 1号機原子炉建屋地震計のデータ取得し、2024年4月～2024年6月の観測記録から、卓越周期の傾向が変化していないことを確認

NS方向の卓越周期の推移
(1号機地震計：2024年4月～2024年6月)

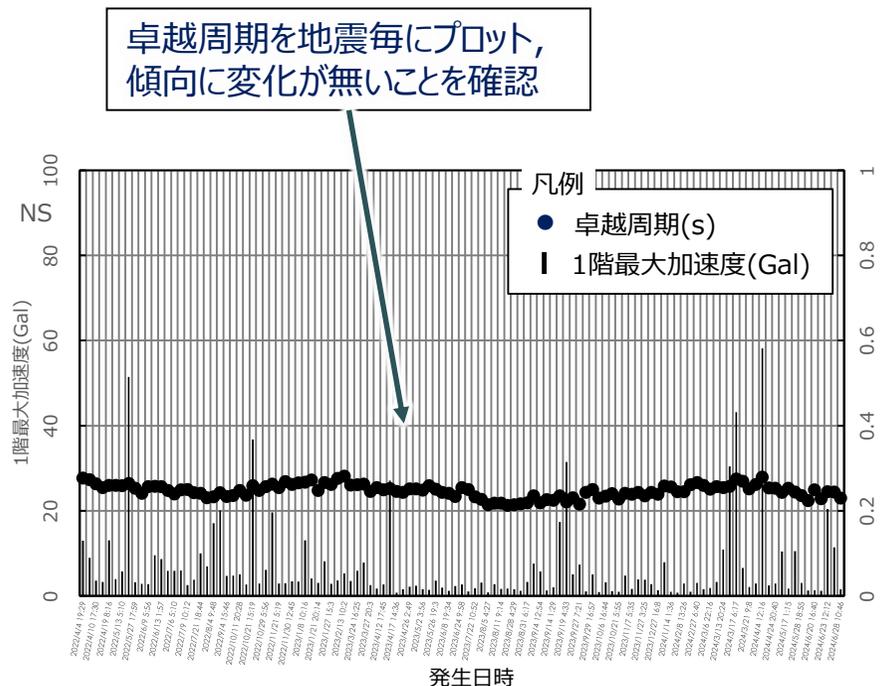
- 2号機原子炉建屋地震計のデータ取得を継続的し、2022年4月～2024年6月の観測記録から、卓越周期の傾向が変化していないことを確認

NS方向の卓越周期の推移
(2号機地震計：2022年4月～2024年6月)

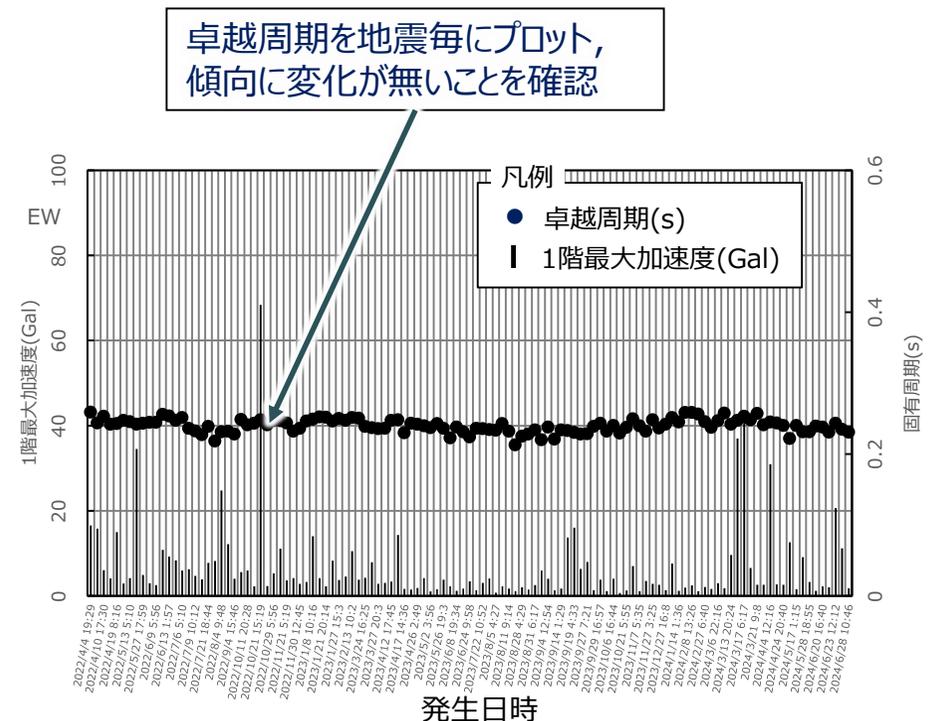
EW方向の卓越周期の推移
(2号機地震計：2022年4月～2024年6月)

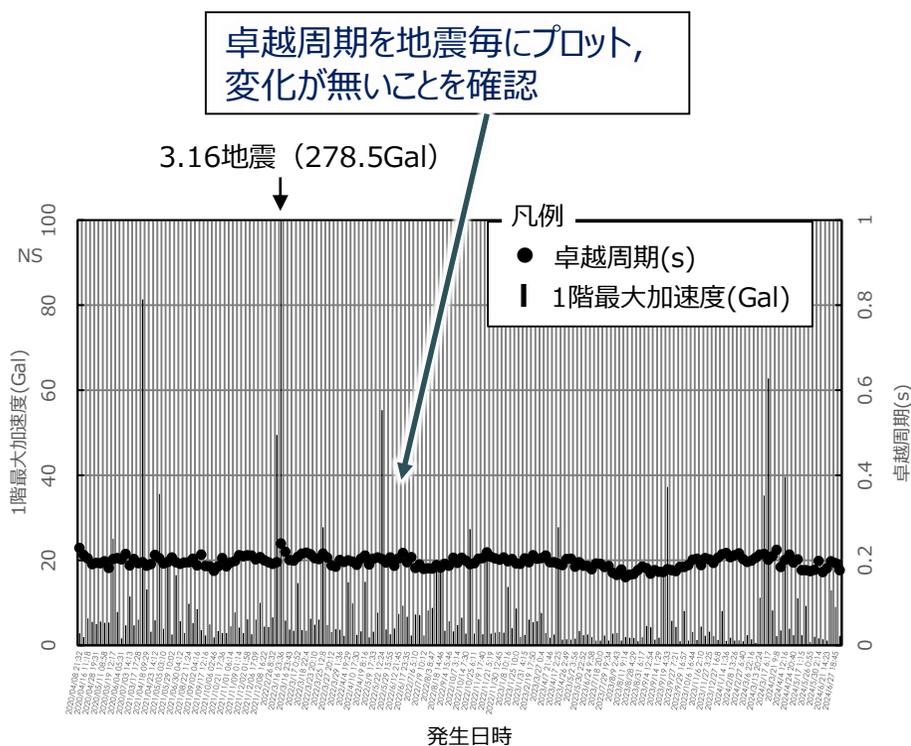
- 3号機原子炉建屋地震計のデータ取得を継続的し、2020年4月～2024年6月の観測記録から、卓越周期の傾向が変化していないことを確認

NS方向の卓越周期の推移
(3号機地震計：2020年4月～2024年6月)

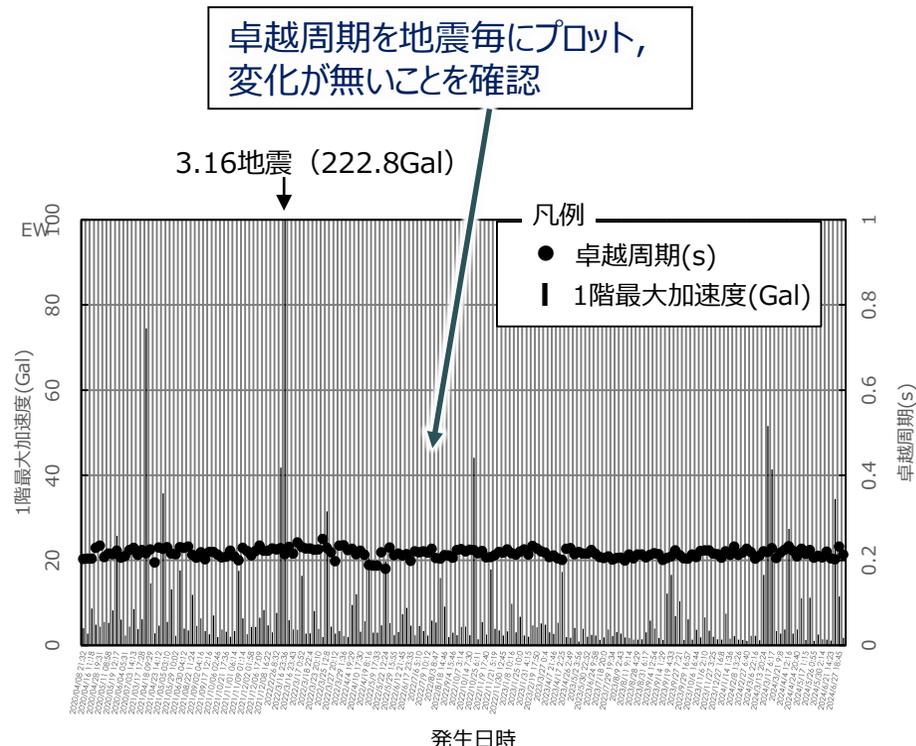
EW方向の卓越周期の推移
(3号機地震計：2020年4月～2024年6月)

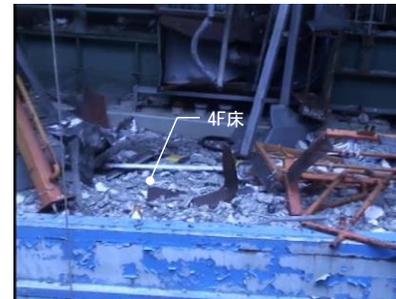
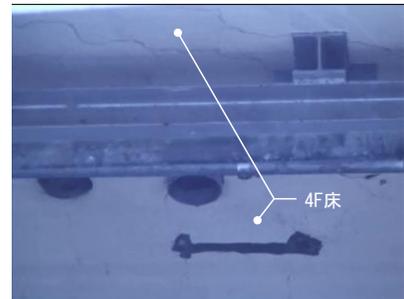
⑤4F床 (大物搬入口東側)

例：3号機原子炉建屋4階
点検結果例

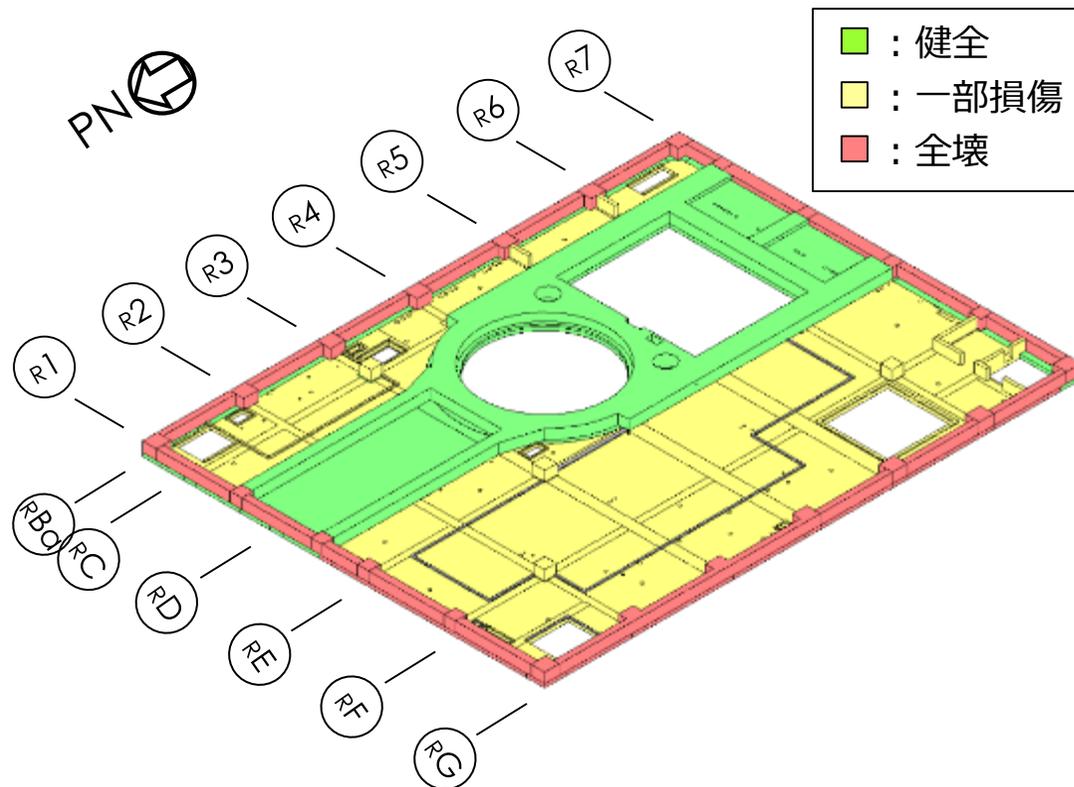
- 前述の点検結果から、推定範囲を含め耐震部材別に損傷状況を踏まえ「健全」「一部損傷」「全壊」を判定し、BIMモデルに反映
- 推定範囲に関する「健全」「一部損傷」「全壊」の判断基準は、過去の実施計画策定時の判断基準を採用（実施計画Ⅲ-3-1-3 添4より抜粋，実施計画Ⅲ-3-1-3作成時より10%点検範囲拡大）

例：3号機原子炉建屋4階
BIMモデル 損傷状況

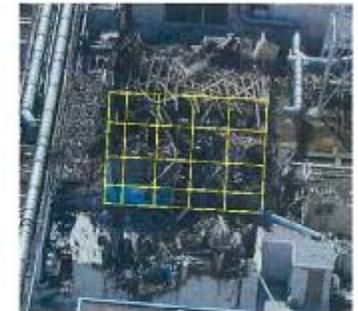
図-4.1 3号機原子炉建屋の損傷状況（立面図）

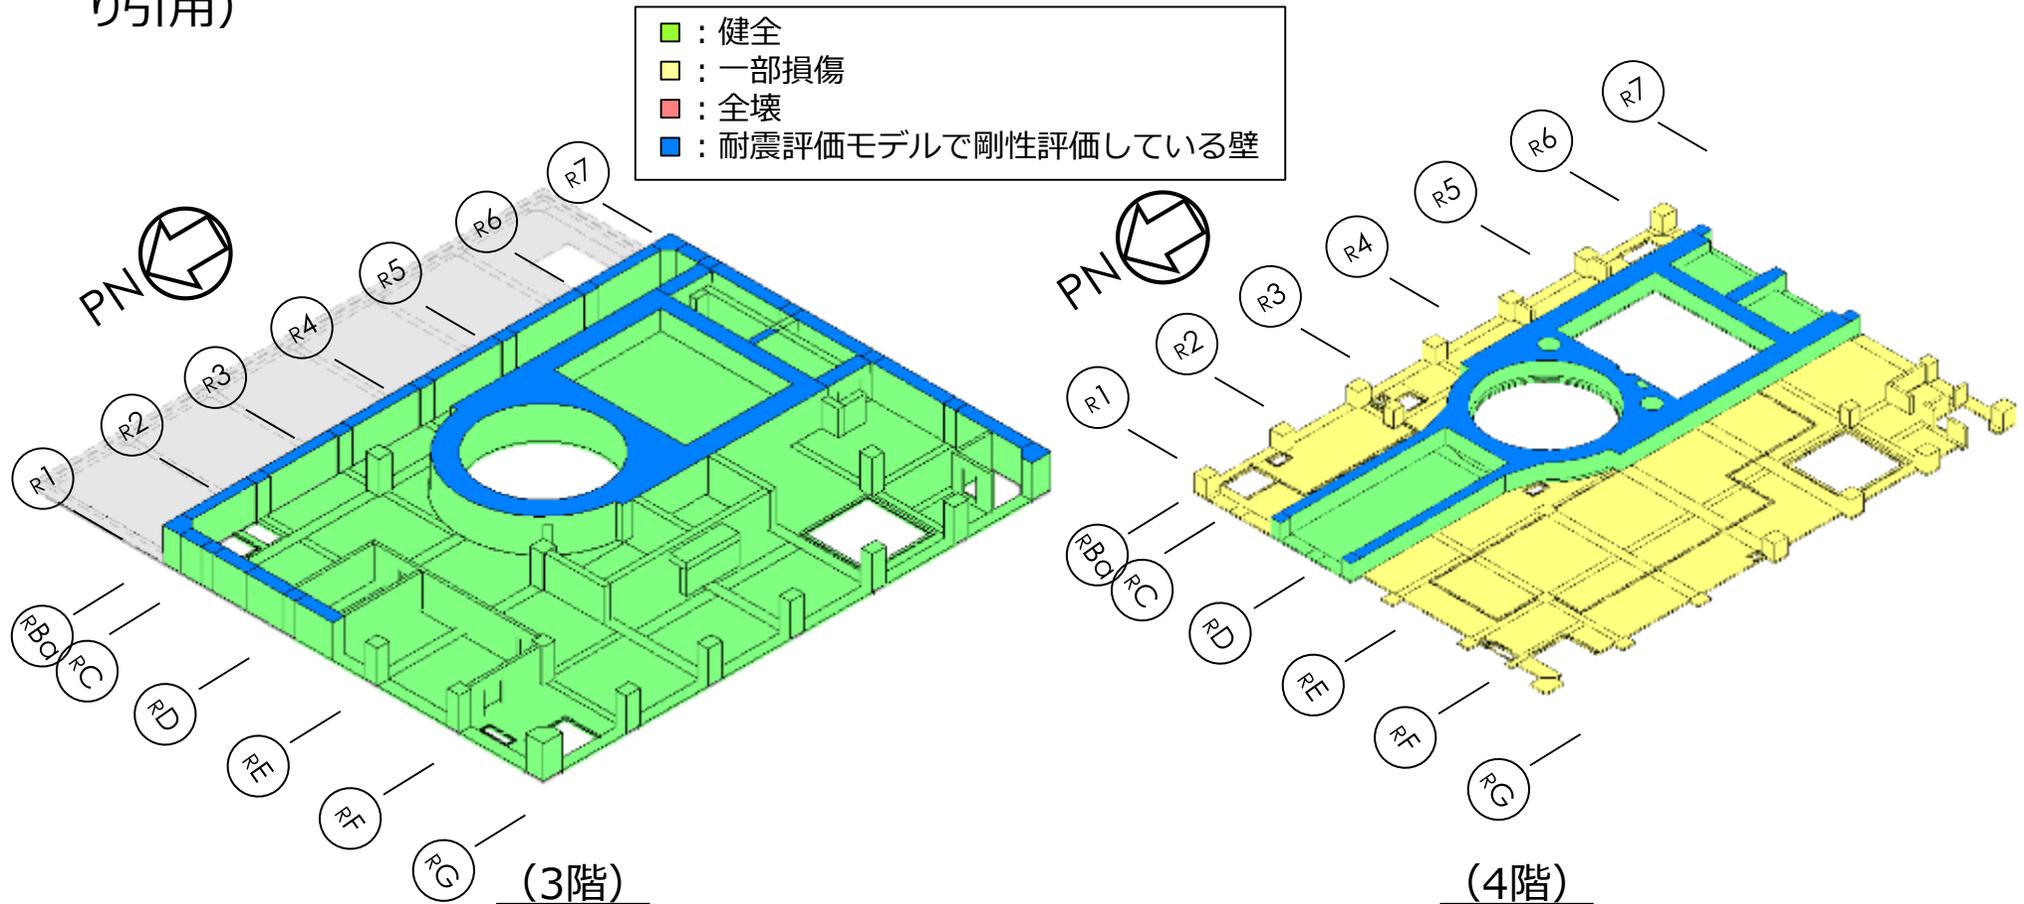
- 損傷状況を踏まえ、3号機原子炉建屋をモデルに耐震要素を踏まえた耐震評価モデルを作成
- 本耐震評価モデルについても、過去の実施計画策定時の考え方を採用 (実施計画Ⅲ-3-1-3 添4より引用)

床スラブの損傷や外壁・内壁・柱の損傷状況を反映したBIMモデル

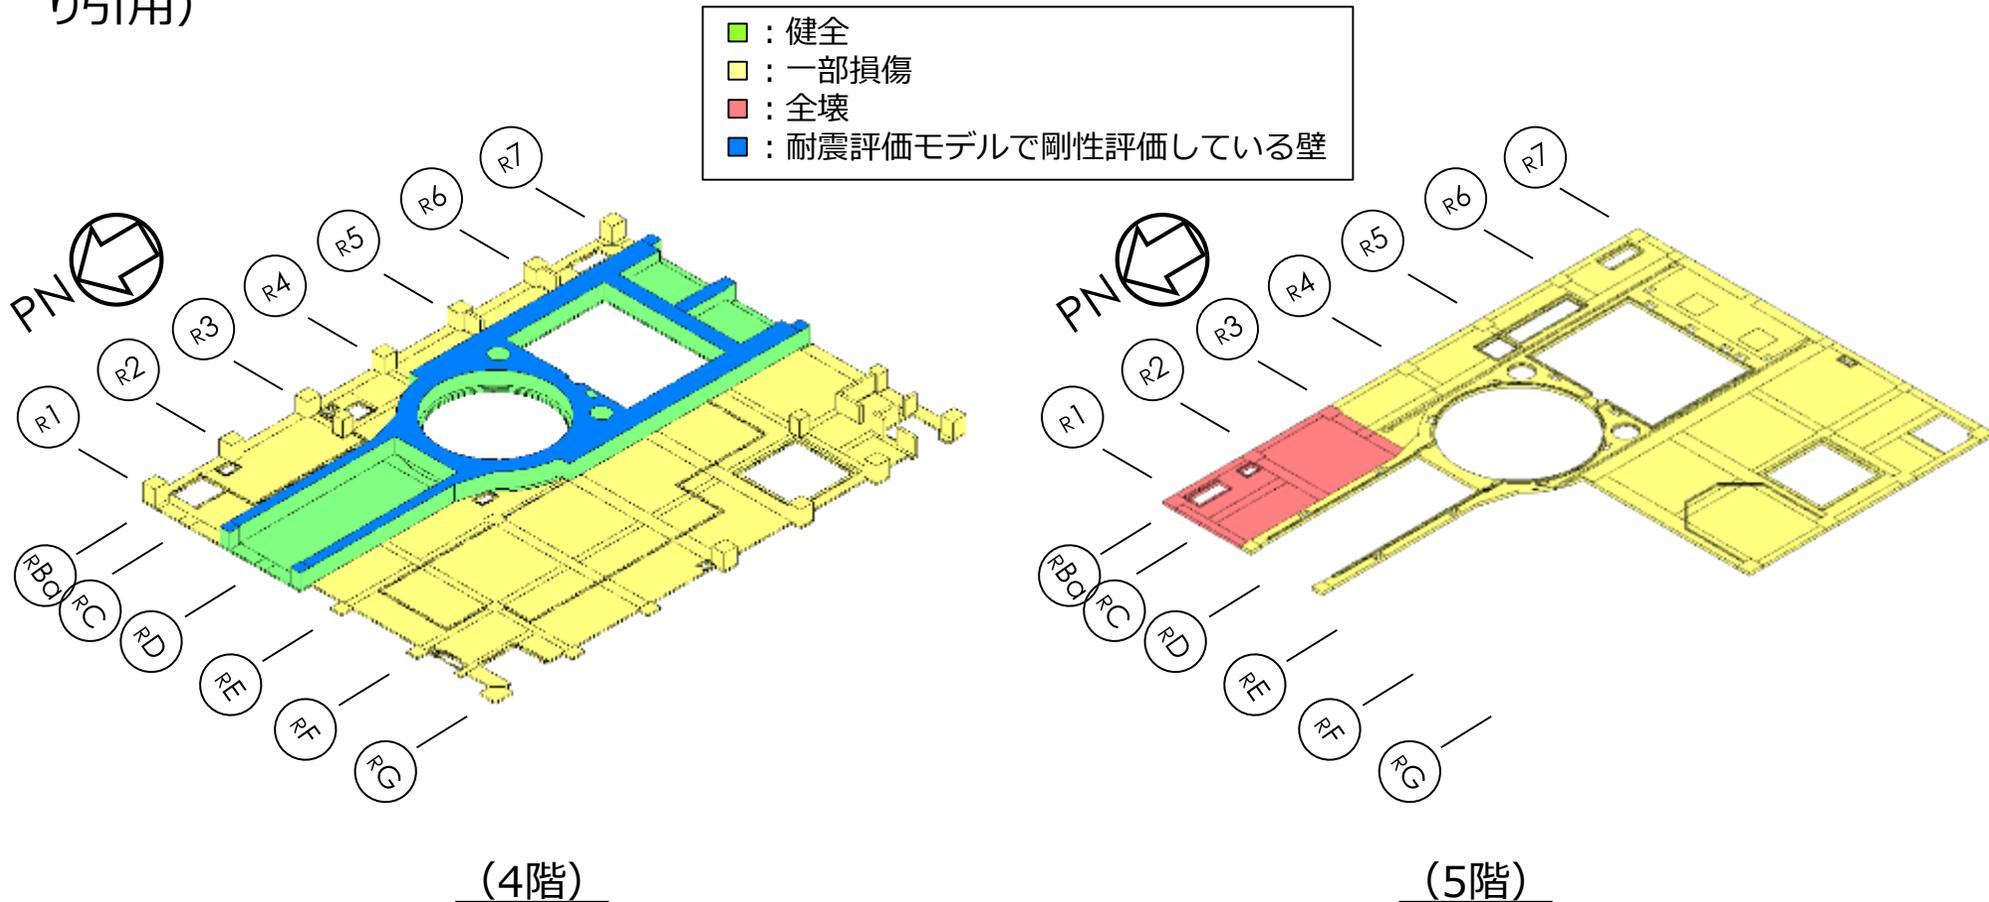
- 損傷状況を踏まえ、3号機原子炉建屋をモデルに耐震要素を踏まえた耐震評価モデルを作成
- 本耐震評価モデルについても、過去の実施計画策定時の考え方を採用 (実施計画Ⅲ-3-1-3 添4より引用)

床スラブの損傷や外壁・内壁・柱の損傷状況を反映したBIMモデル

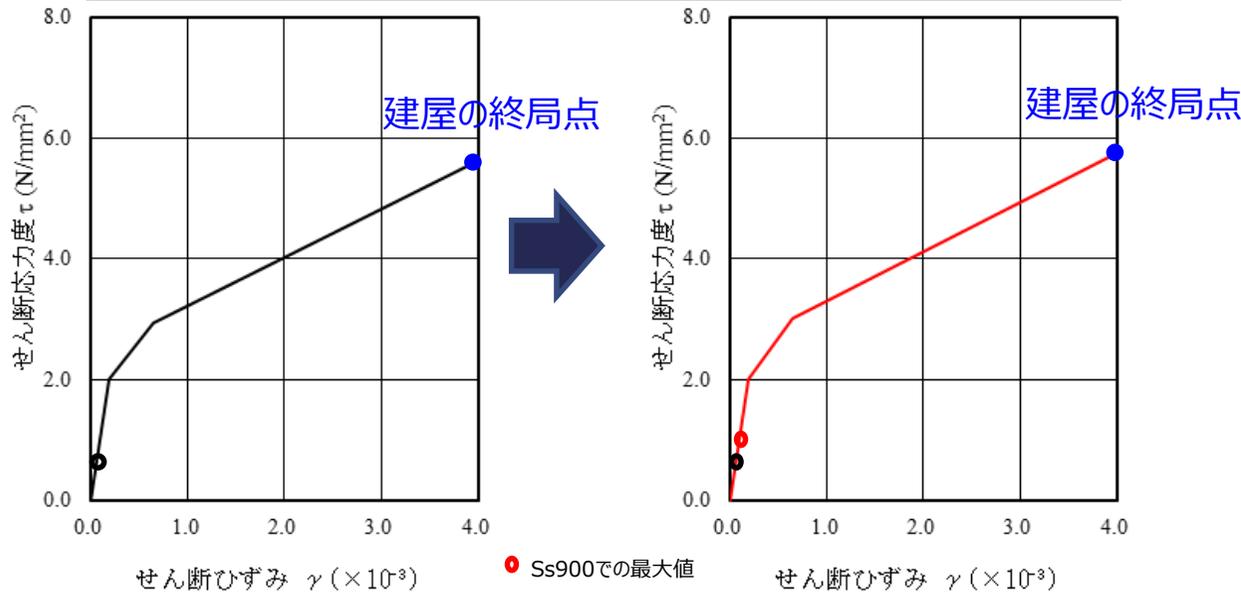
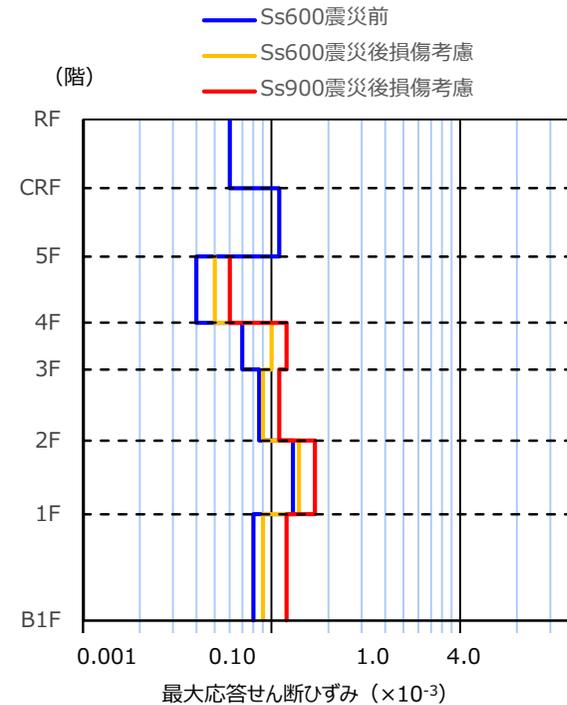
- 損傷状況を考慮した耐震評価を実施，地震時 (Ss900) に発生する壁のせん断ひずみ (0.17×10^{-3}) は終局ひずみ (4.0×10^{-3}) よりも十分小さく裕度あり
- 今後，点検等により新たな情報が確認された場合，BIMモデルへ反映し，必要に応じて地震応答解析モデルを変更して耐震評価を実施していく予定

震災前と震災後の
耐震評価の比較
