2号使用済燃料プールのスキマサージタンク 水位低下への対応状況について

2024年10月28日

東京電力ホールディングス株式会社

1. 概要

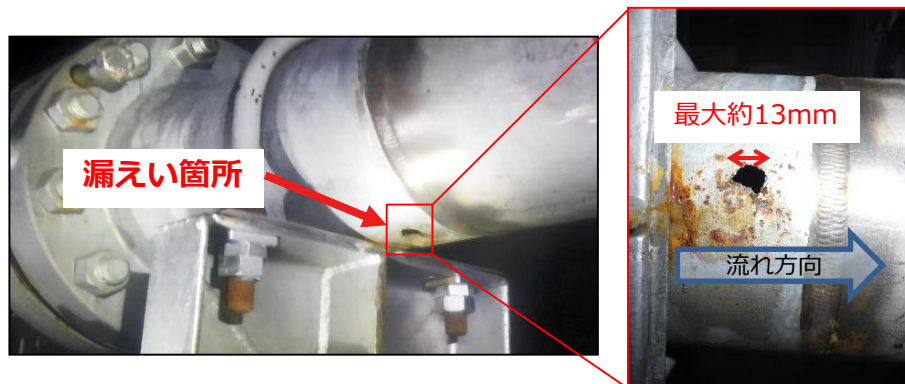
漏えい箇所（FPC熱交換器室）

漏えい箇所の仕様
配管材質	圧力配管用炭素鋼鋼管（STPG370）
配管口径	150A
配管板厚（公称）	7.1mm

漏えい箇所の状況
漏えい穴の寸法	最大約13mm
漏えい穴の位置	配管下部（真下から周方向に約10mm横） 溶接線端部から軸方向に約18mm
配管内部	配管内に堆積物を確認（P4,5参照）
配管構成	<ul style="list-style-type: none"> • 溶接線から電動弁側の材質は配管用ステンレス鋼管（SUS304TP）であり，炭素鋼鋼管（STPG370）とステンレス鋼の異材継手 • 熱交換機側には流量調整オリフィスが設置されている

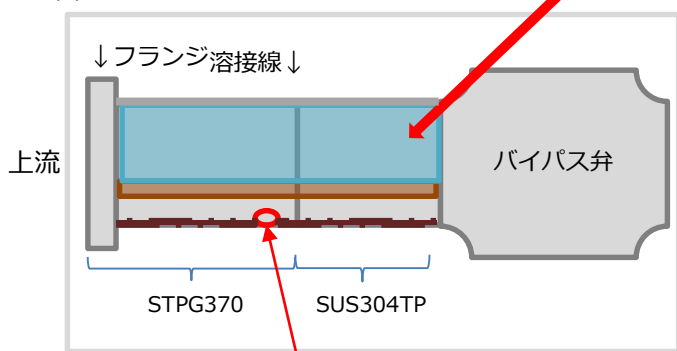
図1

堆積物により配管上部は確認出来ない

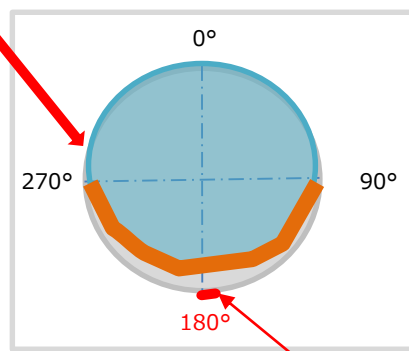
図2

堆積物により天方向にファイバー挿入不可

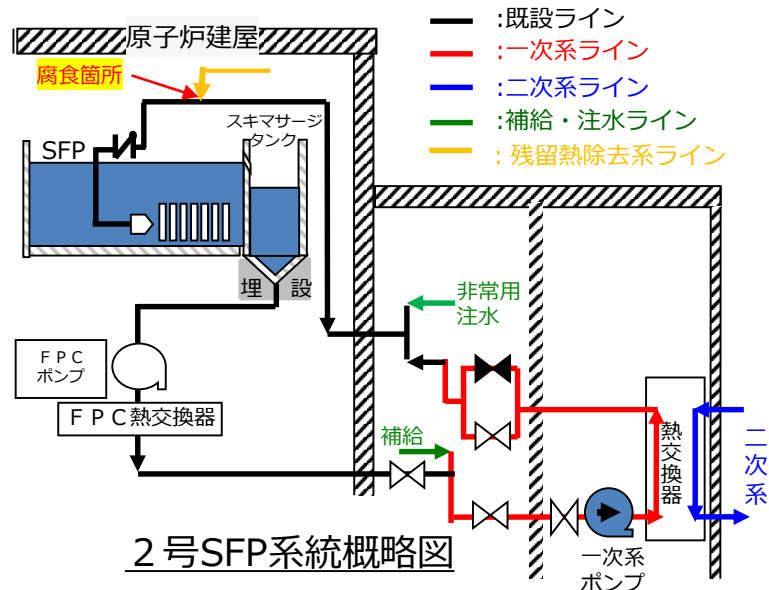
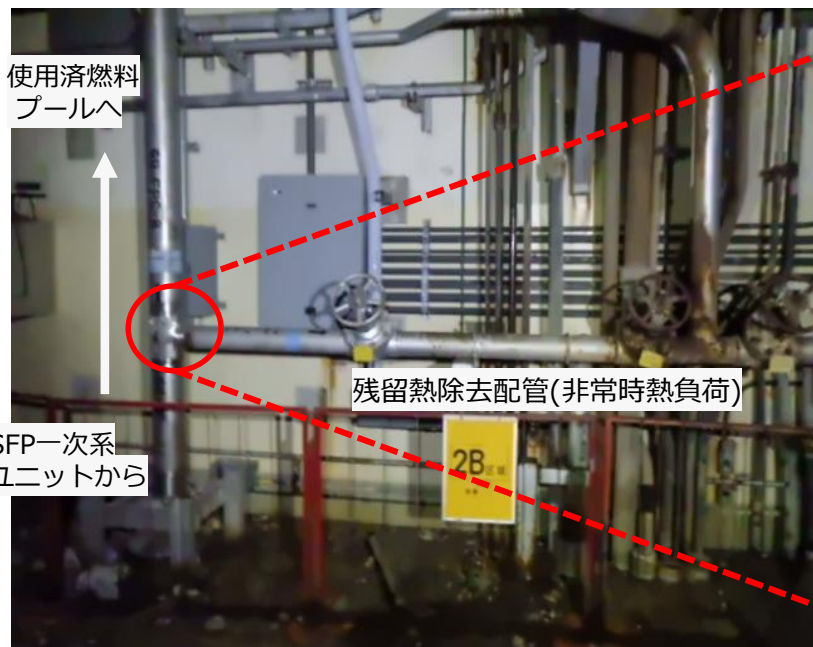
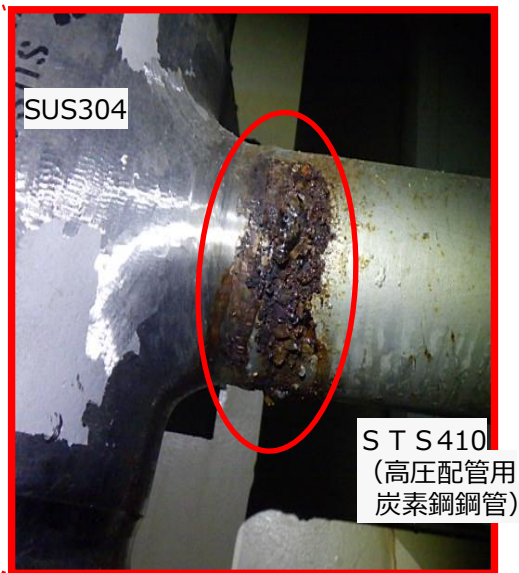
配管腐食箇所

- ✓ 漏えい箇所が確認されたる過脱塩器バイパス配管の類似箇所（異材継手）について、調査の可否を確認するため、線量測定を実施
（現在、他の類似配管（異材継手）の有無を調査中）
- ✓ 線量調査の際、当該異材継手の配管外表面に腐食が確認された。
- ✓ また、床面の一部に溜まり水が確認された。確認時においては、当該配管からの水の流出は確認されなかった。
- ✓ 当該配管近傍の雰囲気線量は、5mSv/h程度。
- ✓ 今後、腐食箇所の漏えい調査および修理を検討する
