増設雑固体廃棄物焼却設備 施設復旧に向けた進捗状況について

2024年10月28日

東京電力ホールディングス株式会社

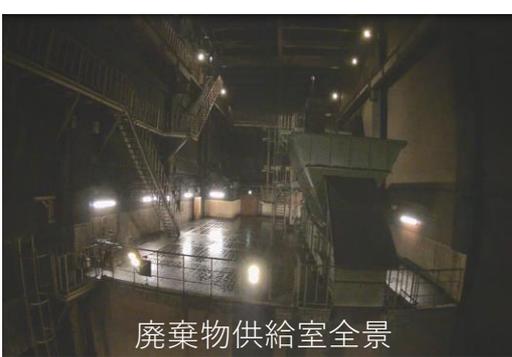
廃棄物供給室全景

➤ 全体的にタール状の物質が部屋に付着。清掃・更新が必要。
➤ クレーンやコンベアの動的機器や制御盤は更新が必要。

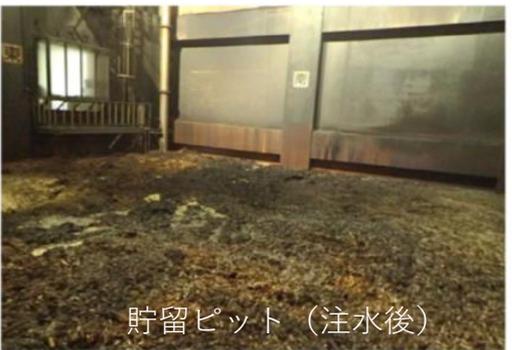
貯留ピット (注水後)

- ピット内に注水し、管理区域側に系外漏えい有
- **チップ・水を回収中。完了後に点検・修理が必要**

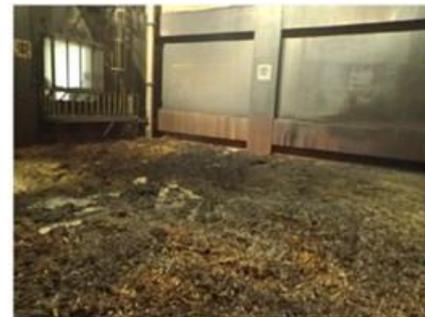
3/7撮影 廃棄物貯留ピット内の状況

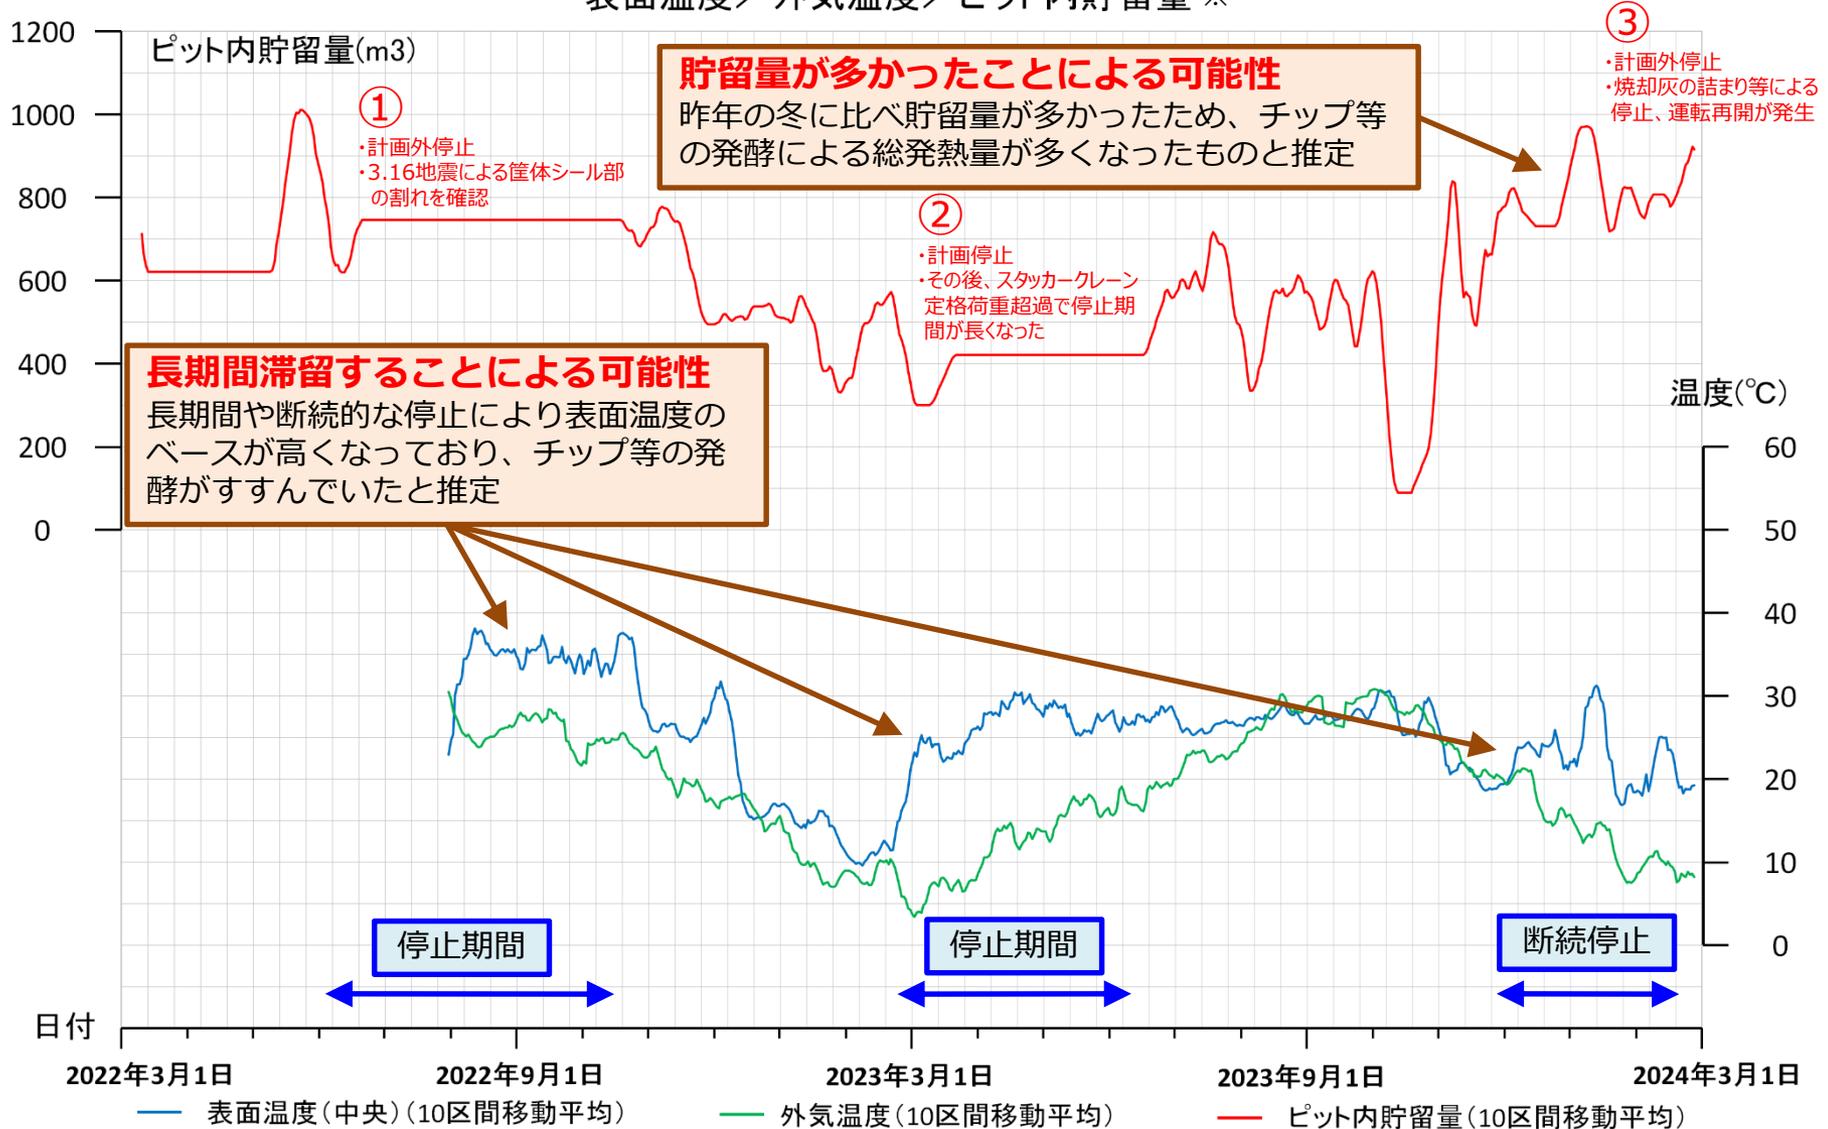
表面温度／外気温度／ピット内貯留量 ※

- 長期停止（①2022年9月頃、②2023年3月頃）または断続的停止状態（③今回）では、外気温度に比べ、チップ表面温度との差が大きいことを確認。
長期間にわたりチップがピット内に一定量存在していた場合は、チップの発酵が促進され、発熱が大きくなっていたと推定。
- 外気温度とピット表面温度との差が大きい状況は、長期停止時と今回も同様であるが、チップの貯留量の観点では、今回は比較的多い状態であったことを確認。
（2022年9月頃：約700m³、2023年3月頃：約400m³、今回：約800m³）
このため、チップの発酵による総発熱量(蓄熱傾向)は、今回が大きくなっていたと推定する。
なお、過去実績には約1,000m³貯留したことはあるが、水蒸気の発生は認められず、ピットの貯留期間が比較的短かったためと想定している。
